## REGULAÇÃO RELATÓRIO DE FISCALIZAÇÃO N. 643/2022

Fiscalização Sob Demanda do Executivo Municipal para verificar problema de pavimentação inadequada após obras da Corsan em Xangri-lá/Rs.

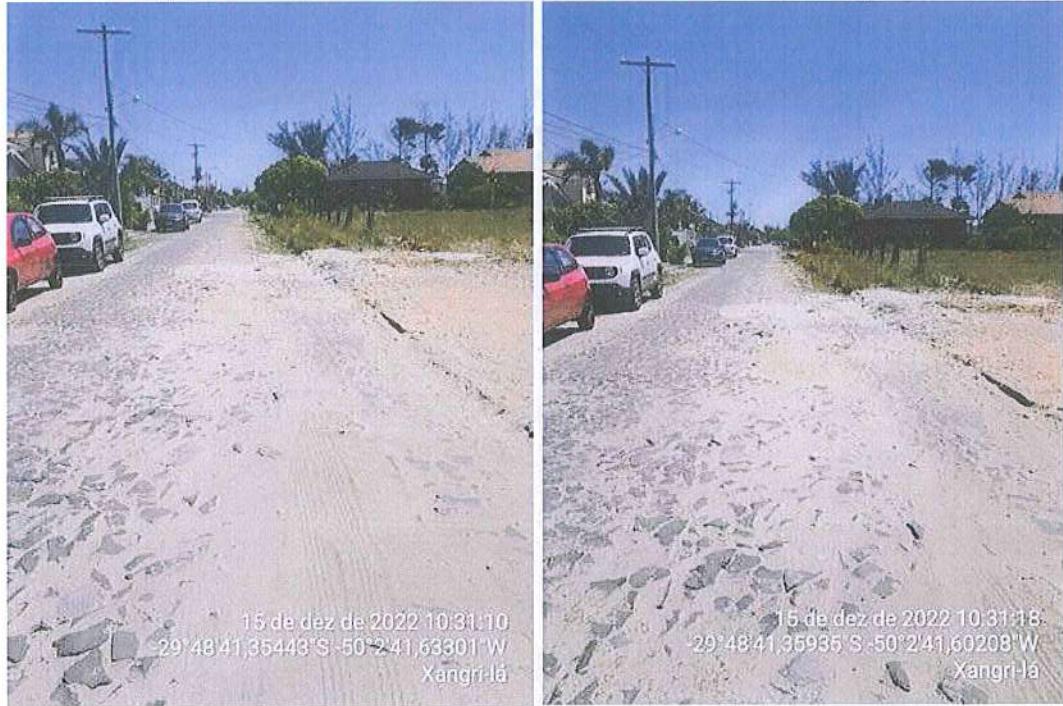
**Figura 2 - Registro fotográfico do Ponto 1 na Rua Rio Ibirapuitã.**

- a) Ponto 1 – Rua Rio Ibirapuitã, nas coordenadas geográficas 29°48'41,5"S e 50°02'41,63"O: verificou-se diferenças entre a pavimentação de ambos lados da via, sendo consequência das obras da Corsan (figura 2).

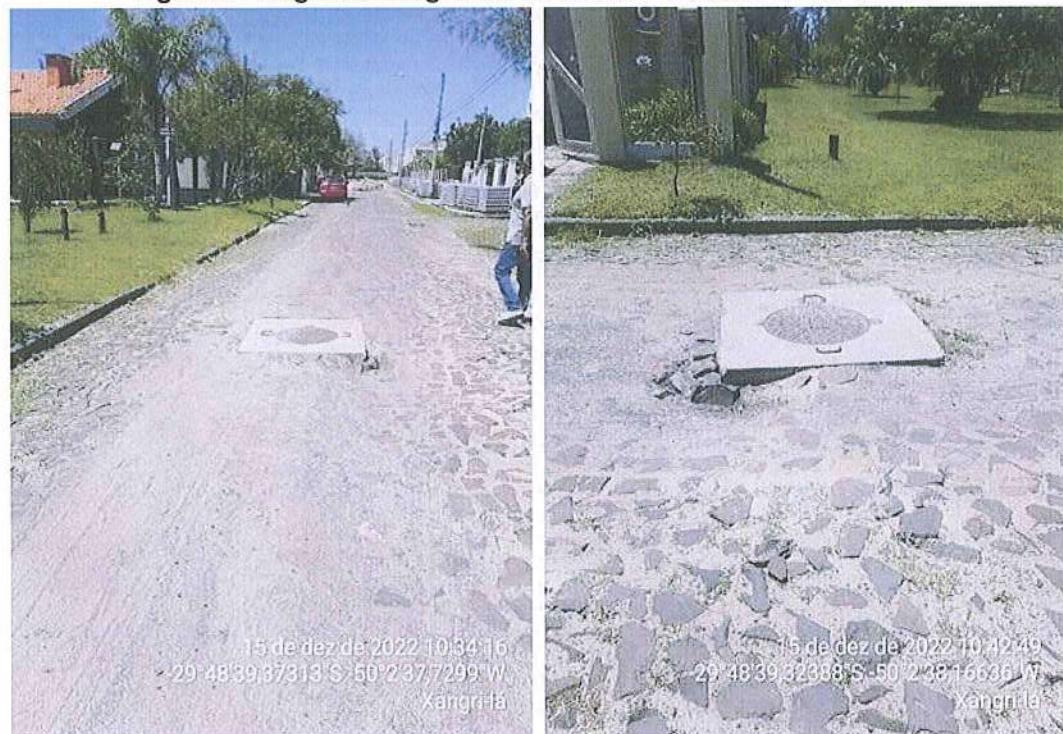
**Figura 3 - Registro fotográfico do Ponto 2 na Rua Rio da Várzea.**

b) Ponto 2 – Rua Rio da Várzea, nas coordenadas geográficas 29°48'39,37"S e 50°02'37,73"O: verificou-se subsidência do pavimento junto à caixa de concreto do poço de visita (PV) da rede de esgotamento sanitário da (figura 3).

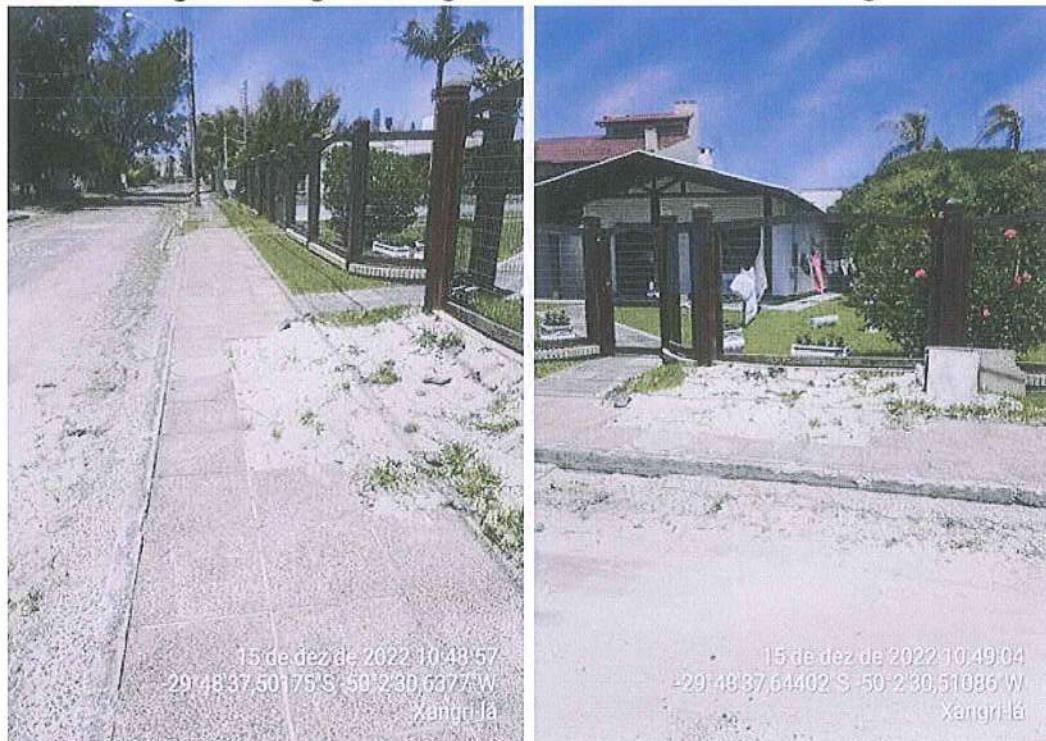
**Figura 4 - Registro fotográfico do Ponto 3 na Rua Rio Negro.**

c) Ponto 3 – Rua Rio Negro, nas coordenadas geográficas 29°48'37,50"S e 50°02'30,64"O: evidenciou-se a recomposição inadequada no pavimento do passeio, após a execução da ligação de esgoto (figura 4).

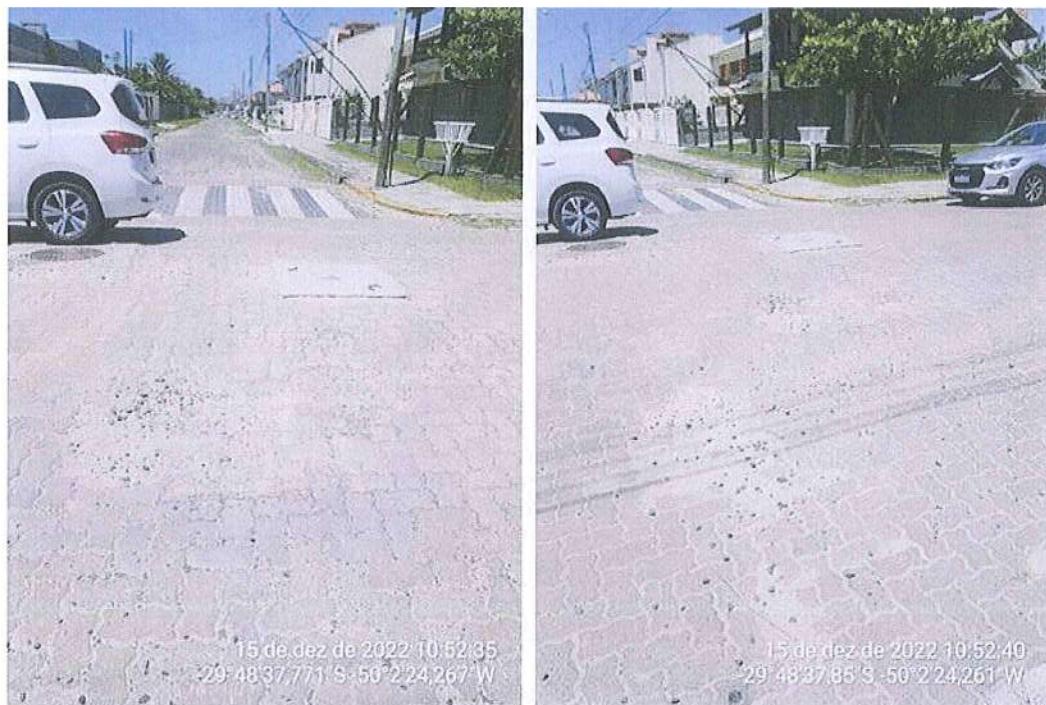
**Figura 5 - Registro fotográfico do Ponto 4 na Rua Rio Carreiro.**

d) Ponto 4 – Rua Rio Carreiro, nas coordenadas geográficas 29°48'37,50"S e 50°02'30,64"O: constatou-se recomposição da pavimentação de forma irregular próximo ao PV (figura 5).

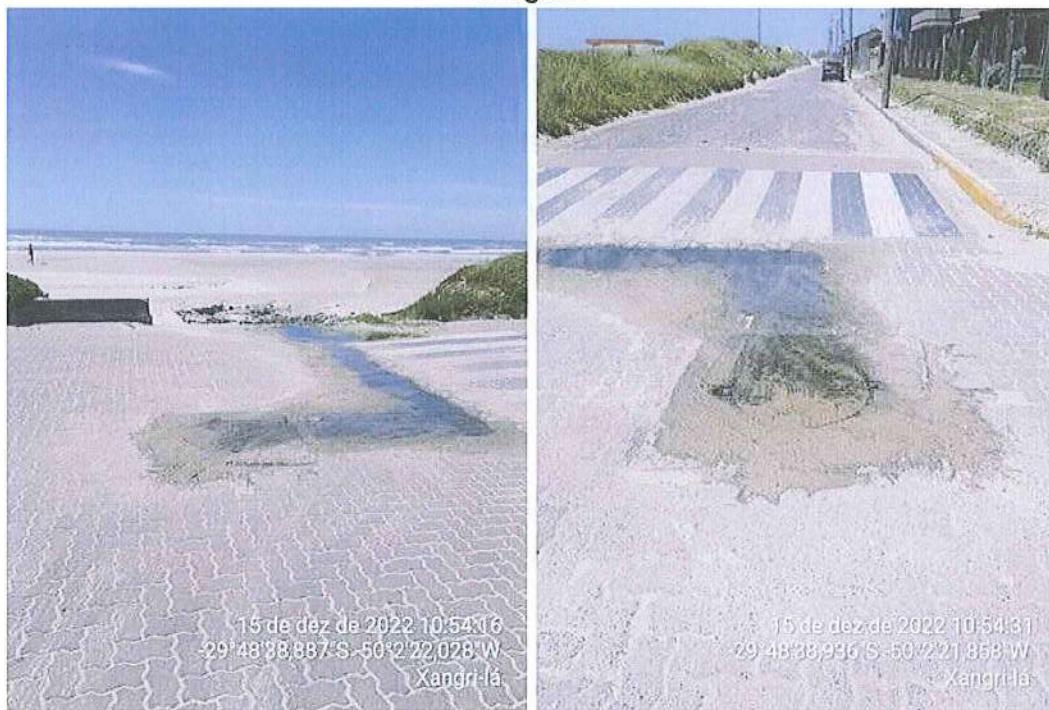
**Figura 6 - Registro fotográfico do Ponto 5 na esquina da Avenida Beira Mar com a Rua Uruguai.**

e) Ponto 5 – Esquina da Avenida Beira Mar com a Rua Uruguai, coordenadas geográficas 29°48'38,94"S e 50°02'21,86"O: este consiste em outro problema evidenciado durante o percurso, o qual corresponde ao vazamento de esgoto na tampa do PV próximo à faixa de areia da praia (figura 6).

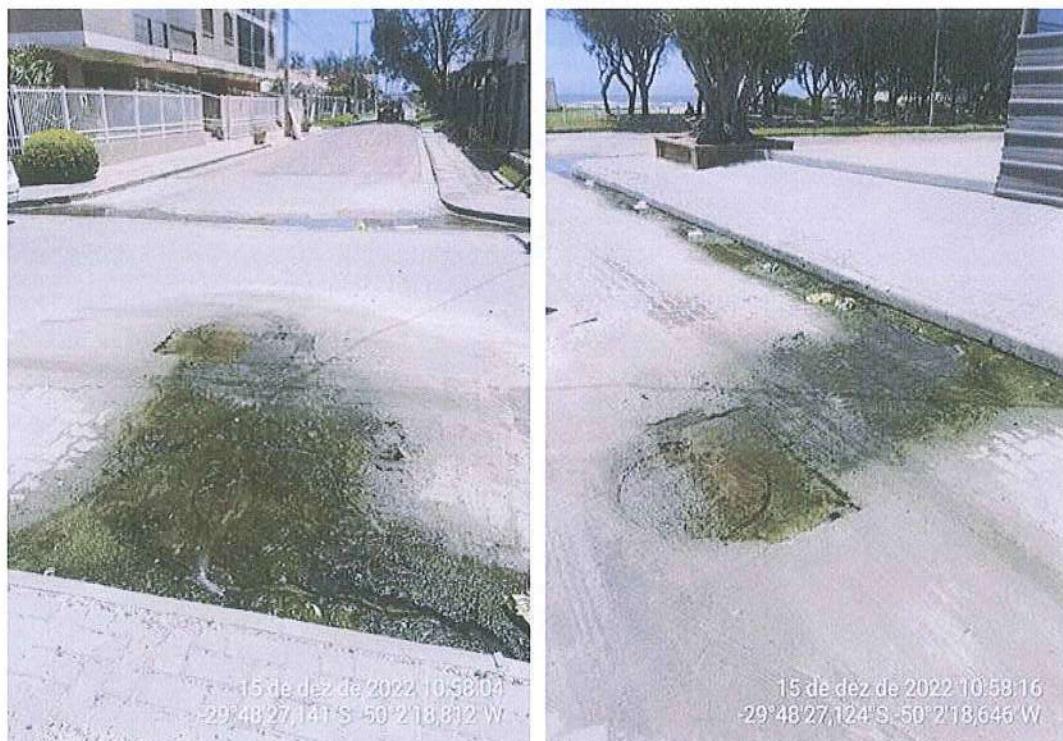
**Figura 7 - Registro fotográfico do Ponto 6 na esquina da Rua Rio dos Sinos com a Rua Rio Carreiro.**

f) Ponto 6 – Esquina da Rua Rio dos Sinos com a Rua Rio Carreiro, coordenadas geográficas 29°48'38,94"S e 50°02'21,86"O: constatou-se vazamento de esgoto na tampa do PV próximo a uma elevatória, que se encontra fora de operação (figura 7).

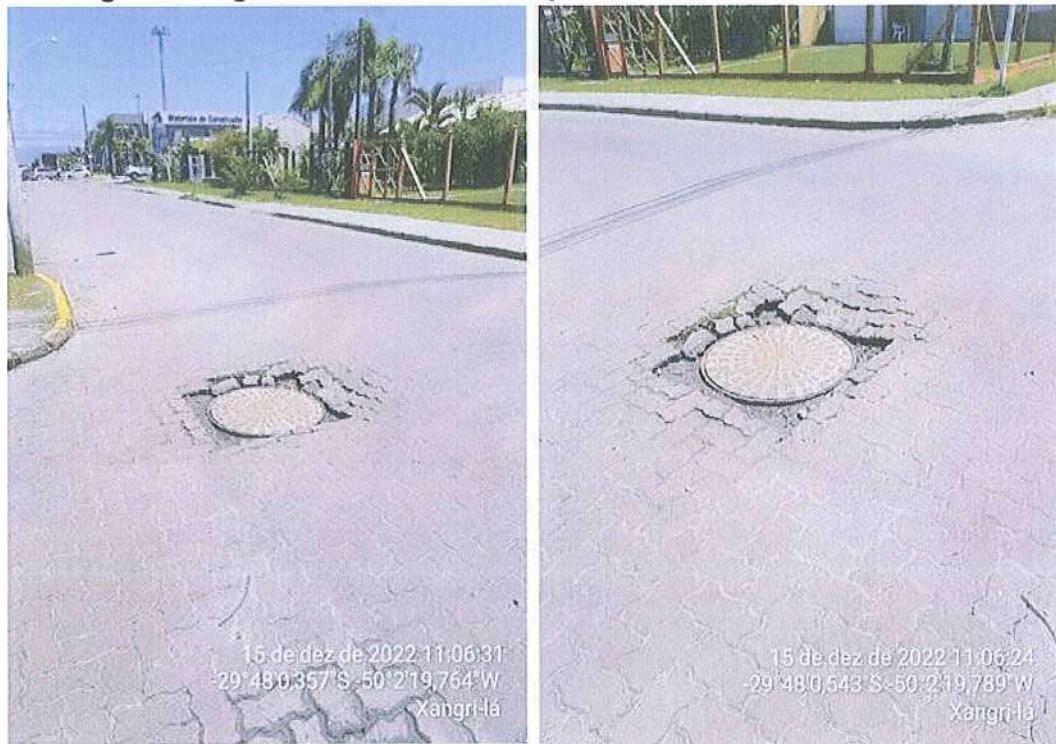
Figura 8 - Registro fotográfico do Ponto 7 na esquina da Rua Rio Tainhas e Rua Rio Ibirapuitã.

g) Ponto 7 – Esquina da Rua Rio Tainhas com a Rua Rio Ibirapuitã, coordenadas geográficas 29°48'0,36"S e 50°02'19,76"O: constatou-se um desnível entre a tampa do PV e suas adjacências (figura 8).

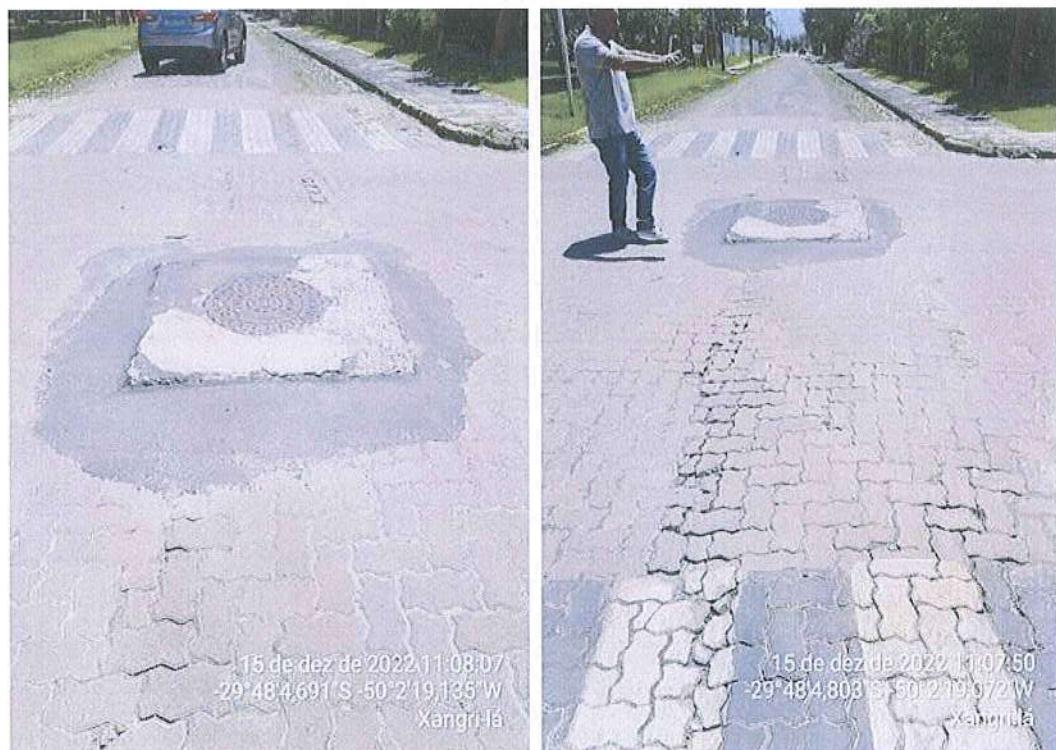
Figura 9 - Registro fotográfico do Ponto 8 na esquina da Rua Rio da Várzea com a Rua Rio Vacacaiá.

h) Ponto 8 – Esquina da Rua Rio da Várzea com a Rua Rio Vacacaí, coordenadas geográficas 29°48'0,36"S e 50°02'19,76"O: constatou-se um desnível no pavimento sobre a tubulação coletora de esgoto. Além disso, verificou-se que a caixa do PV apresenta um desnível em relação ao pavimento (figura 9).

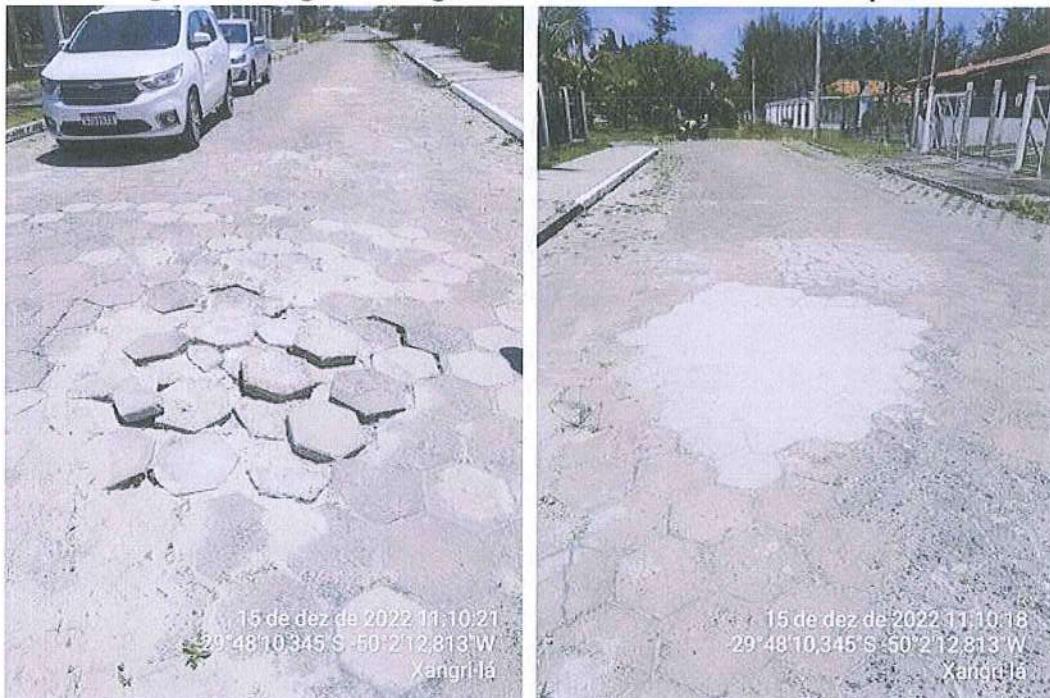
**Figura 10 - Registro fotográfico do Ponto 9 na Rua Rio Forqueta.**

i) Ponto 9 – Rua Rio Forqueta, coordenadas geográficas 29°48'10,35"S e 50°02'12,81"O: verificou-se recomposição inadequada de pavimento, onde observa-se pontos com blocos soltos e pontos com repavimentação de concreto com ranhuras simulando o pavimento original (figura 10).

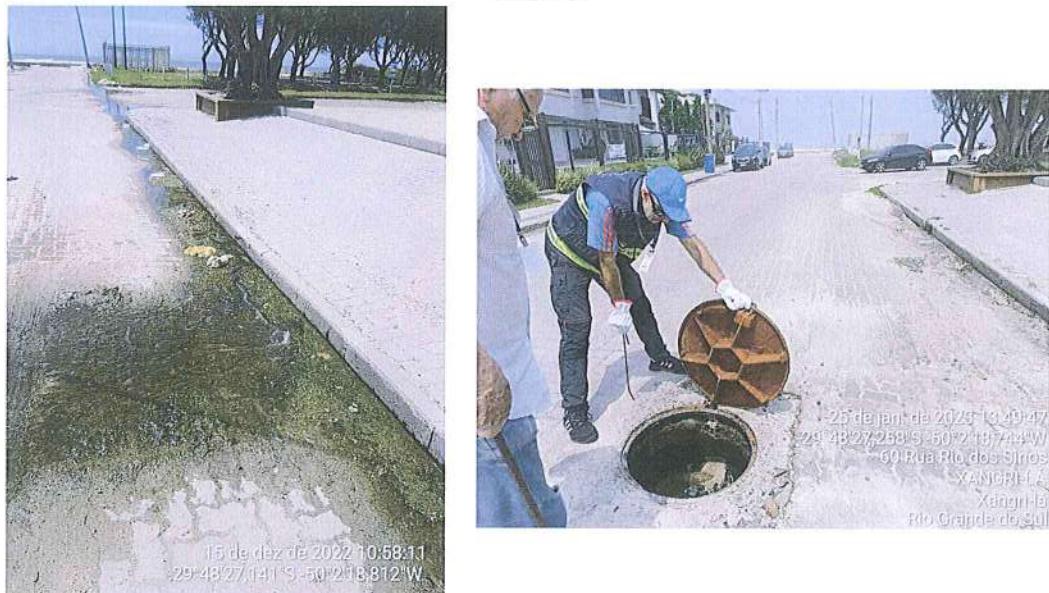
**Figura 11 - Registro fotográfico atualizado do Ponto 6 - Rua Rio dos Sinos esquina com Rio Carreiro.**

a) Transbordamentos: Nos pontos denominados “Ponto 5” (Avenida Beira Mar esquina com Rua Uruguai) e “Ponto 6” (Rua Rio dos Sinos esquina com Rua Rio Carreiro), os vazamentos constatados nos PV’s, ambos ainda fora de operação, foram solucionados pela Corsan (figura 11). Segundo a companhia, a rede sofreu contribuição clandestina de esgoto e água do lençol freático. Por erro de execução da obra, o referido PV do Ponto 6, não possui tubulação à jusante, apenas à montante. Estes foram os fatores que ocasionaram o transbordamento.

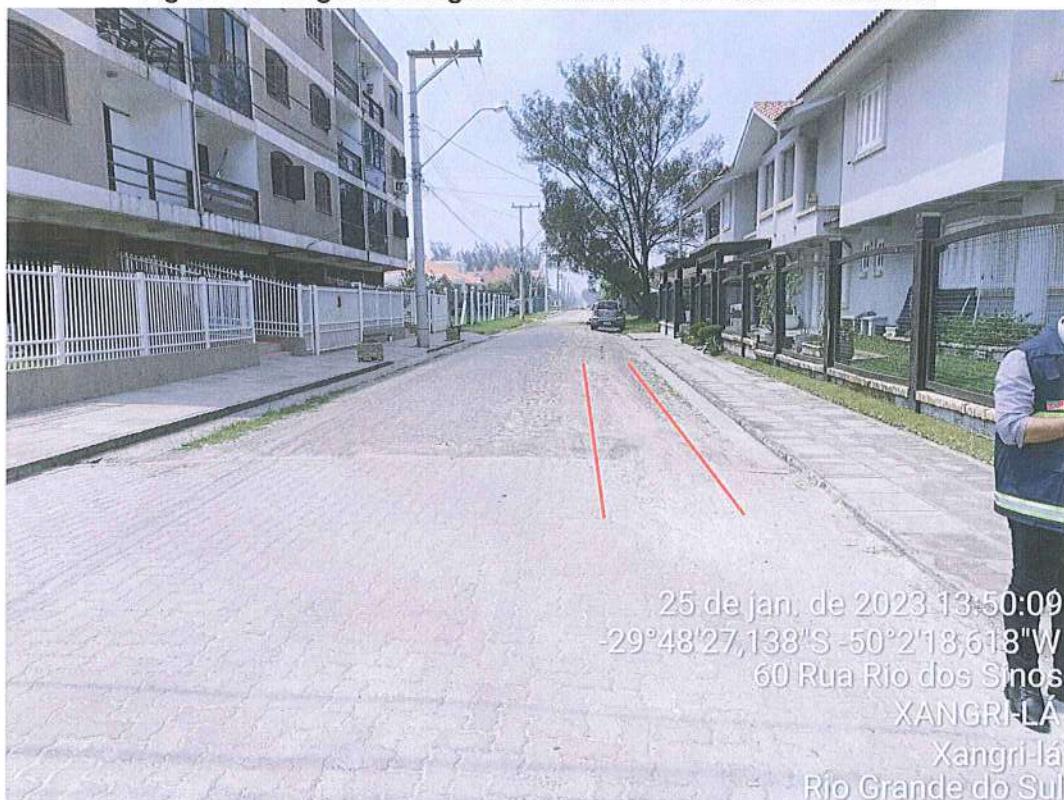
Figura 12 - Registro fotográfico atualizado da Rua Rio Carreiro.

Os problemas relacionados à pavimentação aguardam ações da Corsan, conforme ilustra a figura 12, tirada em 25 de janeiro de 2023 na Rua Rio Carreiro.

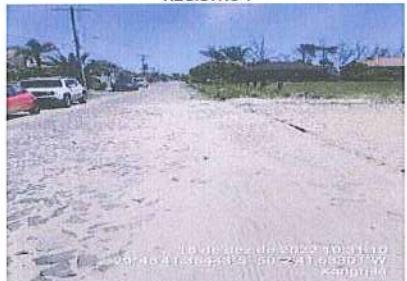
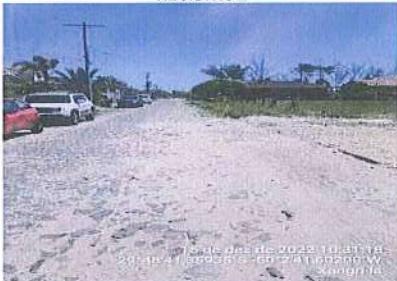
NC	CÓDIGO DA NC	UNIDADE	Sistema de Esgotamento Sanitário (Rua Rio Ibirapuitã)
1		CONSTATAÇÃO	Diferença entre a pavimentação de ambos lados da via
GRUPO	PRAZO	NÃO CONFORMIDADE	Pavimentação inadequada após obras de instalação de rede coletora de esgoto
2	90 dias	OBSERVAÇÃO	Coordenadas Geográficas: 29°48'41,5"S 50°02'41,63"O

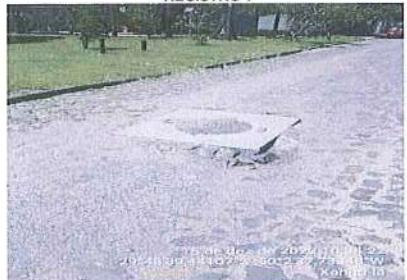
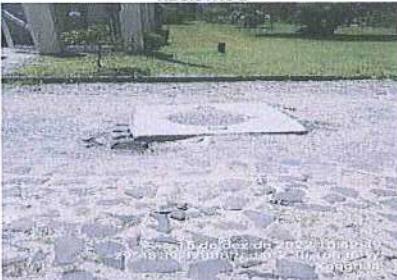
NC	CÓDIGO DA NC	UNIDADE	Sistema de Esgotamento Sanitário (Rua da Várzea)
2		CONSTATAÇÃO	Subsistência do pavimento junto à caixa de concreto do poço de visita (PV)
GRUPO	PRAZO	NÃO CONFORMIDADE	Pavimentação inadequada após obras de instalação de rede coletora de esgoto
2	90 dias	OBSERVAÇÃO	Coordenadas Geográficas: 29°48'39,37"S 50°02'37,73"O

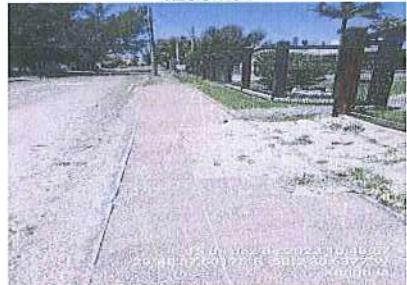
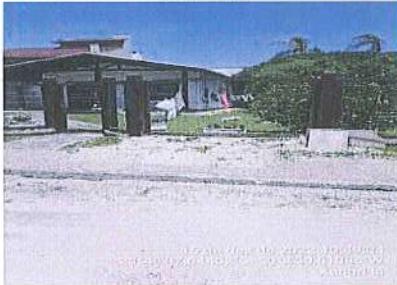
NC	CÓDIGO DA NC	UNIDADE	Sistema de Esgotamento Sanitário (Rua Rio Negro)
3		CONSTATAÇÃO	Recomposição inadequada no pavimento do passeio após a execução da ligação de esgoto
GRUPO	PRAZO	NÃO CONFORMIDADE	Pavimentação inadequada após obras de instalação de rede coletora de esgoto
2	90 dias	OBSERVAÇÃO	Coordenadas Geográficas: 29°48'37,50"S 50°02'30,64"O

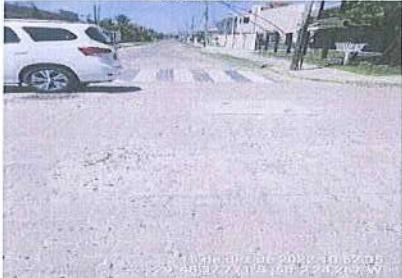
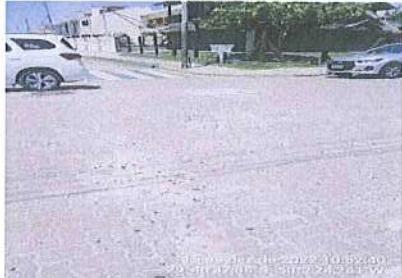
NC	CÓDIGO DA NC	UNIDADE	Sistema de Esgotamento Sanitário (Rua Rio Carreiro)
4		CONSTATAÇÃO	Recomposição da pavimentação de forma irregular próximo ao PV
GRUPO	PRAZO	NÃO CONFORMIDADE	Pavimentação inadequada após obras de instalação de rede coletora de esgoto
2	90 dias	OBSERVAÇÃO	Coordenadas Geográficas: 29°48'37,50"S 50°02'30,64"O

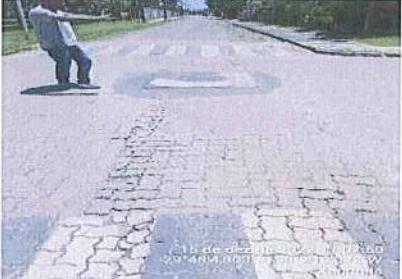
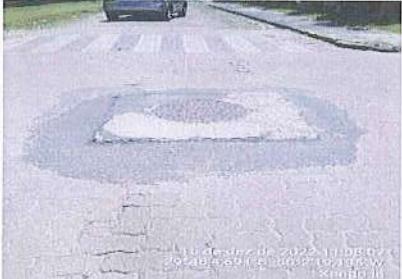
NC	CÓDIGO DA NC	UNIDADE	Sistema de Esgotamento Sanitário (esquina da Rua Rio da Várzea com a Rua Rio Vacacai)
5		CONSTATAÇÃO	Desnível no pavimento sobre a tubulação coletora de esgoto, em especial junto à caixa do PV
GRUPO	PRAZO	NÃO CONFORMIDADE	Pavimentação inadequada após obras de instalação de rede coletora de esgoto
2	90 dias	OBSERVAÇÃO	Coordenadas Geográficas: 29°48'0,36"S 50°02'19,76"O

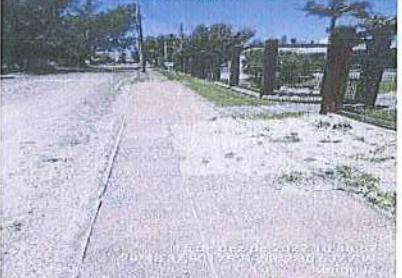
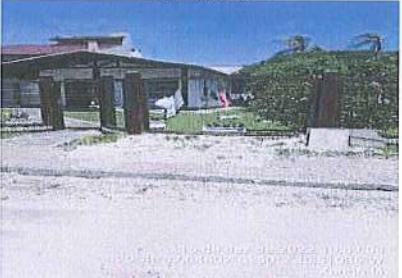
NC	CÓDIGO DA NC	UNIDADE	Sistema de Esgotamento Sanitário (Rua Rio Forqueta)
6		CONSTATAÇÃO	Recomposição inadequada de pavimento, onde observa-se pontos com blocos soltos e pontos com repavimentação de concreto com ranhuras simulando o pavimento original
GRUPO	PRAZO	NÃO CONFORMIDADE	Pavimentação inadequada após obras de instalação de rede coletora de esgoto
2	90 dias	OBSERVAÇÃO	Coordenadas Geográficas: 29°48'10,35"S 50°02'12,81"O

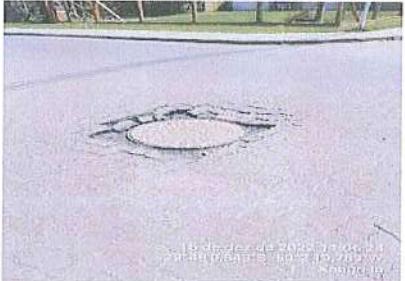
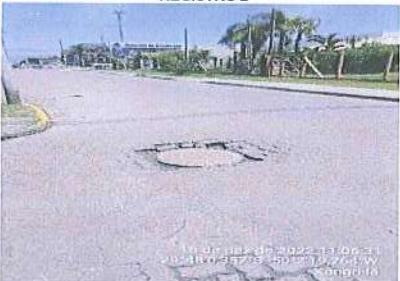
<b>NC</b>	<b>CÓDIGO DA NC</b>	<b>UNIDADE</b>	Sistema de Esgotamento Sanitário (esquina da Rua Rio Tainhas com a Rua Rio Ibirapuitã)
7		<b>CONSTATAÇÃO</b>	Desnível entre a tampa do PV e suas adjacências
<b>GRUPO</b>	<b>PRAZO</b>	<b>NÃO CONFORMIDADE</b>	Pavimentação inadequada após obras de instalação de rede coletora de esgoto
2	90 dias	<b>OBSERVAÇÃO</b>	Coordenadas Geográficas: 29°48'0,36"S 50°02'19,76"O
