**REGULAÇÃO**  
**RELATÓRIO TÉCNICO DE FISCALIZAÇÃO N. 804/2024 – RTF****Fiscalização no Sistema de Abastecimento  
de Água de Riozinho/RS.****1. CONSIDERAÇÕES PRELIMINARES**

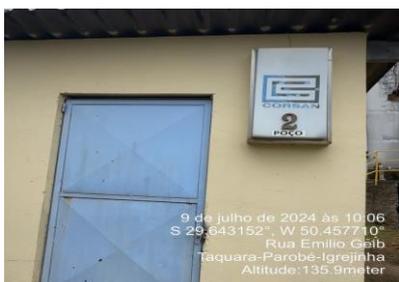
<b>NC</b>	<b>CÓDIGO DA NC</b>	<b>UNIDADE</b>	POÇO RIO-02
4	10.7	<b>CONSTATAÇÃO</b>	Sem iluminação no ambiente do quadro de comando.
<b>GRUPO</b>	<b>PRAZO</b>	<b>NÃO CONFORMIDADE</b>	Falta de conservação e manutenção preventiva de unidade.
2	365 dias	<b>OBSERVAÇÃO</b>

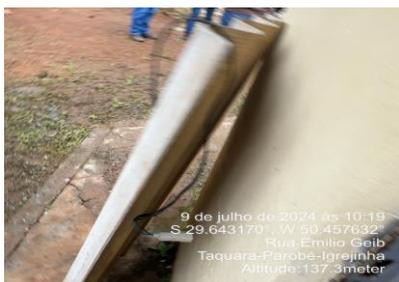
<b>NC</b>	<b>CÓDIGO DA NC</b>	<b>UNIDADE</b>	POÇO RIO-02
5	10.7	<b>CONSTATAÇÃO</b>	Tomada na parte externa coberta com uma telha.
<b>GRUPO</b>	<b>PRAZO</b>	<b>NÃO CONFORMIDADE</b>	Não proporcionar a segurança das edificações e dos operadores.
2	90 dias	<b>OBSERVAÇÃO</b>

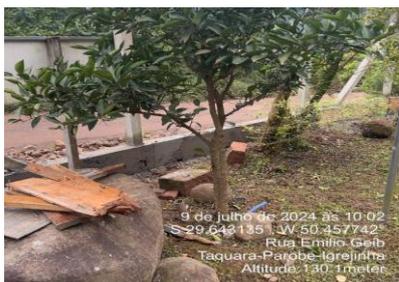
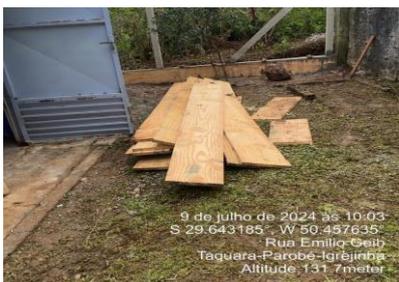
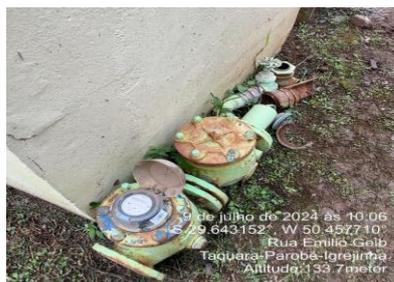
<b>NC</b>	<b>CÓDIGO DA NC</b>	<b>UNIDADE</b>	POÇO RIO-02
6	10.9	<b>CONSTATAÇÃO</b>	Acúmulo de materiais pelo terreno.
<b>GRUPO</b>	<b>PRAZO</b>	<b>NÃO CONFORMIDADE</b>	Acúmulo de resíduos em local inapropriado e/ou armazenamento inadequado.
2	365 dias	<b>OBSERVAÇÃO</b>

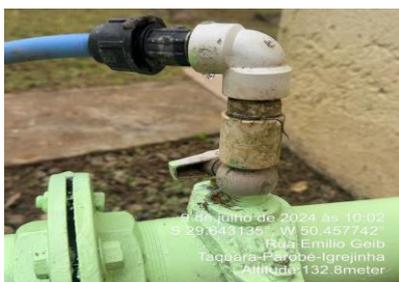
NC	CÓDIGO DA NC	UNIDADE	POÇO RIO-02
7	10.15	CONSTATAÇÃO	Vazamento nas conexões hidráulicas.
GRUPO	PRAZO	NÃO CONFORMIDADE	Perda de água e/ou não executar redução de perdas.
2	365 dias	OBSERVAÇÃO

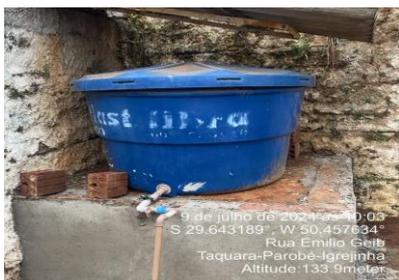
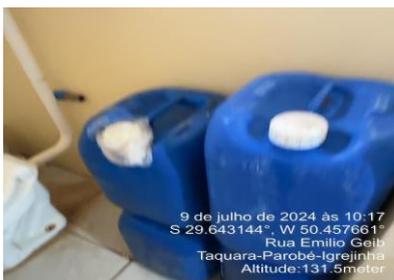
NC	CÓDIGO DA NC	UNIDADE	POÇO RIO-02
8	10.21	CONSTATAÇÃO	Bombonas e reservatório de hipoclorito de sódio sem identificação.
GRUPO	PRAZO	NÃO CONFORMIDADE	Falta de identificação nos produtos químicos.
2	90 dias	OBSERVAÇÃO

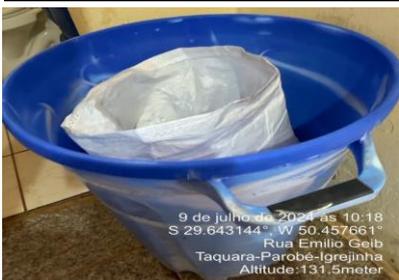
NC	CÓDIGO DA NC	UNIDADE	POÇO RIO-02
9	10.21	CONSTATAÇÃO	Recipiente de armazenamento do flúor sem identificação.
GRUPO	PRAZO	NÃO CONFORMIDADE	Falta de identificação nos produtos químicos.
2	90 dias	OBSERVAÇÃO

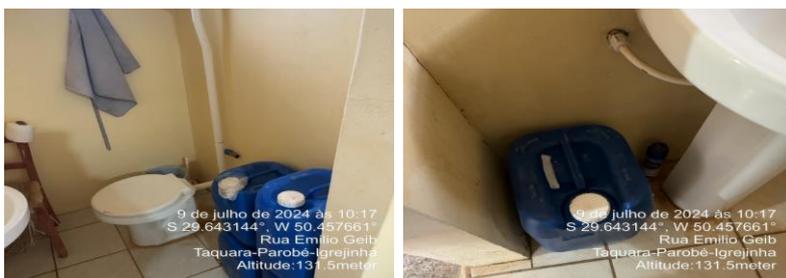
NC	CÓDIGO DA NC	UNIDADE	POÇO RIO-02
10	10.15	<b>CONSTATAÇÃO</b>	Algumas bombonas de hipolorito de sódio estavam armazenadas no banheiro.
<b>GRUPO</b>	<b>PRAZO</b>	<b>NÃO CONFORMIDADE</b>	Armazenamento inadequado de produtos químicos.
2	90 dias	<b>OBSERVAÇÃO</b>

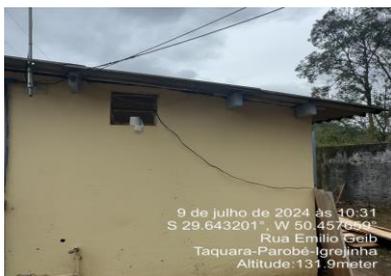
NC	CÓDIGO DA NC	UNIDADE	POÇO RIO-02
12	10.24	<b>CONSTATAÇÃO</b>	A janela do tratamento não possui tela de proteção para impedir a entrada de vetores.
<b>GRUPO</b>	<b>PRAZO</b>	<b>NÃO CONFORMIDADE</b>	Não proporcionar a segurança das edificações e dos operadores.
2	90 dias	<b>OBSERVAÇÃO</b>

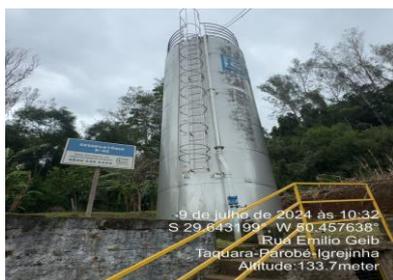
NC	CÓDIGO DA NC	UNIDADE	R 02
14	6.11	<b>CONSTATAÇÃO</b>	Não prever a limpeza de reservatório de água no intervalo mínimo de um ano.
<b>GRUPO</b>	<b>PRAZO</b>	<b>NÃO CONFORMIDADE</b>	Não prever a limpeza de reservatório de água no intervalo mínimo de um ano.
2	180 dias	<b>OBSERVAÇÃO</b>

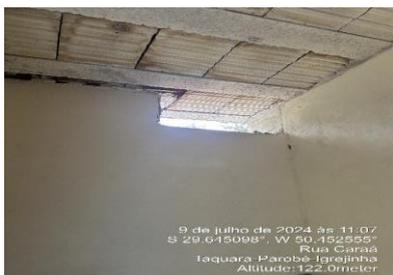
NC	CÓDIGO DA NC	UNIDADE	POÇO RIO-08
15	10.24	<b>CONSTATAÇÃO</b>	A janela do tratamento não possui tela de proteção para impedir a entrada de vetores.
<b>GRUPO</b>	<b>PRAZO</b>	<b>NÃO CONFORMIDADE</b>	Não proporcionar a segurança das edificações e dos operadores.
2	90 dias	<b>OBSERVAÇÃO</b>

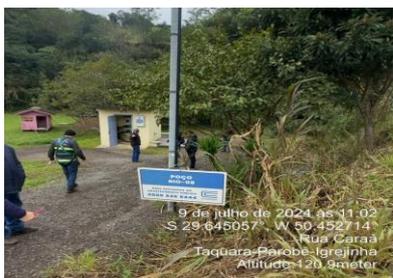
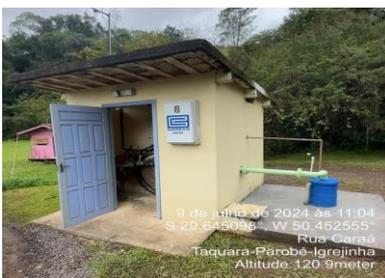
NC	CÓDIGO DA NC	UNIDADE	POÇO RIO-08
16	10.2	<b>CONSTATAÇÃO</b>	Unidade não possui cercamento.
<b>GRUPO</b>	<b>PRAZO</b>	<b>NÃO CONFORMIDADE</b>	Não isolar a área dando condição ao acesso de pessoas não-autorizadas e sem garantir bom estado de limpeza do local.
2	365 dias	<b>OBSERVAÇÃO</b>

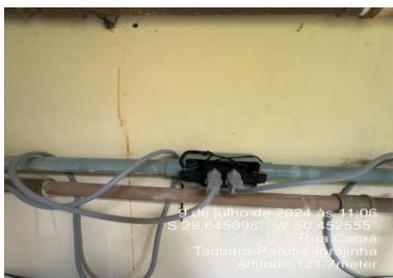
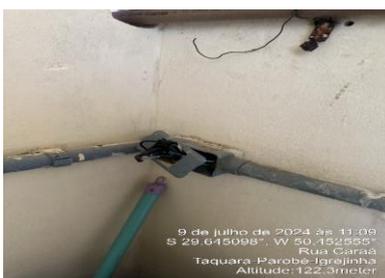
NC	CÓDIGO DA NC	UNIDADE	POÇO RIO-08
17	10.7	<b>CONSTATAÇÃO</b>	Tomadas em condições de precariedade.
<b>GRUPO</b>	<b>PRAZO</b>	<b>NÃO CONFORMIDADE</b>	Não proporcionar a segurança das edificações e dos operadores.
2	90 dias	<b>OBSERVAÇÃO</b>

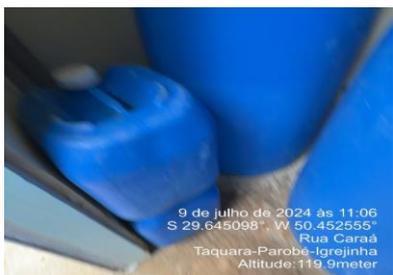
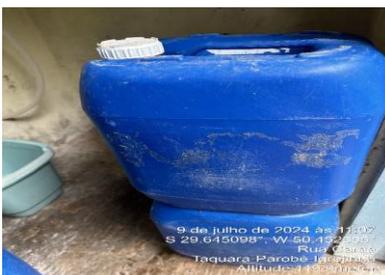
NC	CÓDIGO DA NC	UNIDADE	POÇO RIO-08
18	10.21	<b>CONSTATAÇÃO</b>	Bombonas de hipoclorito de sódio sem identificação.
<b>GRUPO</b>	<b>PRAZO</b>	<b>NÃO CONFORMIDADE</b>	Falta de identificação nos produtos químicos.
2	90 dias	<b>OBSERVAÇÃO</b>

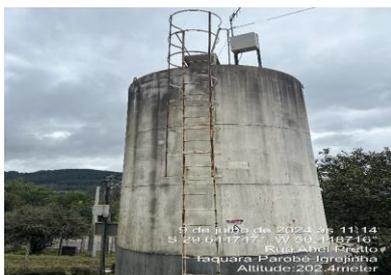
NC	CÓDIGO DA NC	UNIDADE	R 08
21	6.11	<b>CONSTATAÇÃO</b>	Não prever a limpeza de reservatório de água no intervalo mínimo de um ano.
<b>GRUPO</b>	<b>PRAZO</b>	<b>NÃO CONFORMIDADE</b>	Não prever a limpeza de reservatório de água no intervalo mínimo de um ano.
2	180 dias	<b>OBSERVAÇÃO</b>

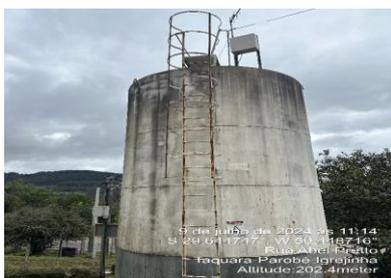
NC	CÓDIGO DA NC	UNIDADE	R 08
22	6.14	CONSTATAÇÃO	Escada apresenta indícios de oxidação.
GRUPO	PRAZO	NÃO CONFORMIDADE	Não proporcionar a segurança das edificações e dos operadores.
2	365 dias	OBSERVAÇÃO

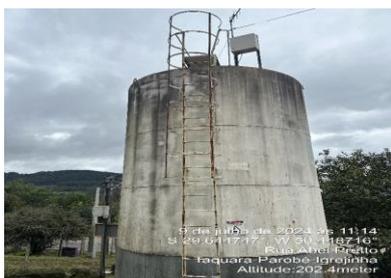
NC	CÓDIGO DA NC	UNIDADE	R 08
23	6.14	CONSTATAÇÃO	Escada não possui dispositivo de trava para impedir o acesso.
GRUPO	PRAZO	NÃO CONFORMIDADE	Não isolar a área dando condição ao acesso de pessoas não-autorizadas e sem garantir bom estado de limpeza do local.
2	365 dias	OBSERVAÇÃO

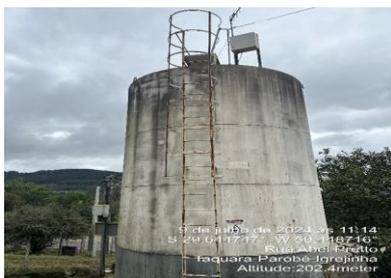
NC	CÓDIGO DA NC	UNIDADE	R 08
24	6.11	CONSTATAÇÃO	Não prever a limpeza de reservatório de água no intervalo mínimo de um ano.
GRUPO	PRAZO	NÃO CONFORMIDADE	Não prever a limpeza de reservatório de água no intervalo mínimo de um ano.
2	180 dias	OBSERVAÇÃO

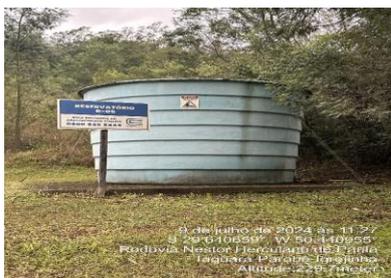
<b>NC</b>	<b>CÓDIGO DA NC</b>	<b>UNIDADE</b>	R 05 (desativado)
25	6.2	<b>CONSTATAÇÃO</b>	Não há cercamento na unidade.
<b>GRUPO</b>	<b>PRAZO</b>	<b>NÃO CONFORMIDADE</b>	Não isolar a área dando condição ao acesso de pessoas não-autorizadas e sem garantir bom estado de limpeza do local.
2	365 dias	<b>OBSERVAÇÃO</b>

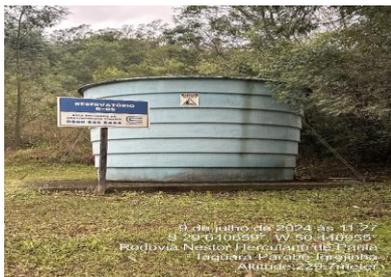
<b>NC</b>	<b>CÓDIGO DA NC</b>	<b>UNIDADE</b>	R 05 (desativado)
26	-	<b>CONSTATAÇÃO</b>	Reservatório não informado no Anexo II.
<b>GRUPO</b>	<b>PRAZO</b>	<b>NÃO CONFORMIDADE</b>	Deixar de prestar informações ao órgão fiscalizatório.
2	90 dias	<b>OBSERVAÇÃO</b>

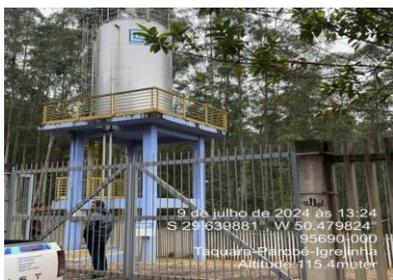
NC	CÓDIGO DA NC	UNIDADE	R 09
28	6.11	<b>CONSTATAÇÃO</b>	Não prever a limpeza de reservatório de água no intervalo mínimo de um ano.
<b>GRUPO</b>	<b>PRAZO</b>	<b>NÃO CONFORMIDADE</b>	Não prever a limpeza de reservatório de água no intervalo mínimo de um ano.
2	180 dias	<b>OBSERVAÇÃO</b>

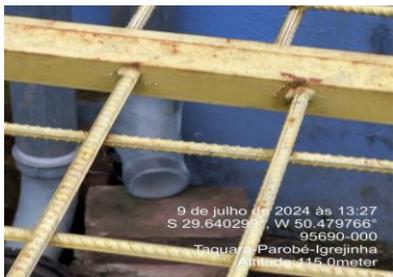
NC	CÓDIGO DA NC	UNIDADE	R 09
29	6.8	<b>CONSTATAÇÃO</b>	Os expurgos não estão protegidos com tela.
<b>GRUPO</b>	<b>PRAZO</b>	<b>NÃO CONFORMIDADE</b>	Ausência de tubulação de ventilação protegidas com tela e com cobertura que impeça a entrada de água de chuva e limite a entrada de poeira.
2	90 dias	<b>OBSERVAÇÃO</b>

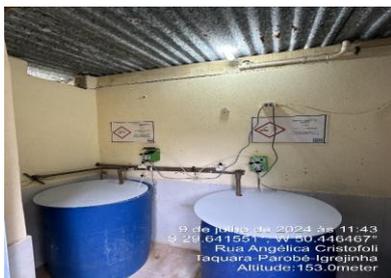
NC	CÓDIGO DA NC	UNIDADE	POÇO RIO-01
31	10.24	<b>CONSTATAÇÃO</b>	Abertura do tratamento não possui tela de proteção para impedir a entrada de vetores.
<b>GRUPO</b>	<b>PRAZO</b>	<b>NÃO CONFORMIDADE</b>	Não proporcionar a segurança das edificações e dos operadores.
2	90 dias	<b>OBSERVAÇÃO</b>

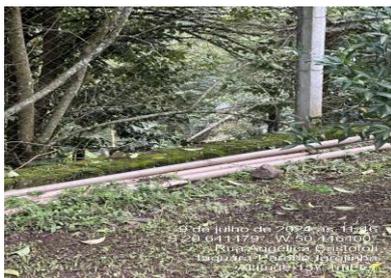
NC	CÓDIGO DA NC	UNIDADE	POÇO RIO-01
32	10.9	<b>CONSTATAÇÃO</b>	Acúmulo de materiais pelo terreno.
<b>GRUPO</b>	<b>PRAZO</b>	<b>NÃO CONFORMIDADE</b>	Acúmulo de resíduos em local inapropriado.
2	365 dias	<b>OBSERVAÇÃO</b>

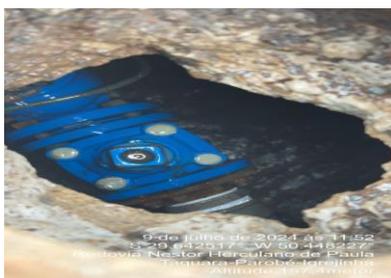
NC	CÓDIGO DA NC	UNIDADE	SAA Riozinho
33	-	<b>CONSTATAÇÃO</b>	Vazamento em registro.
<b>GRUPO</b>	<b>PRAZO</b>	<b>NÃO CONFORMIDADE</b>	Perda de água e/ou não executar redução de perdas.
2	365 dias	<b>OBSERVAÇÃO</b>

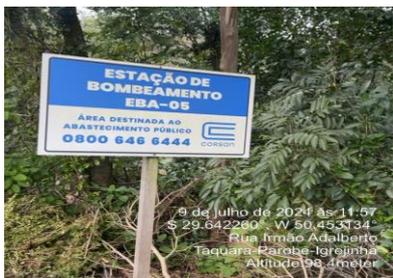
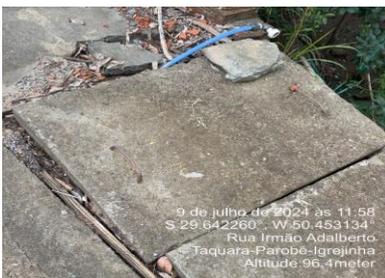
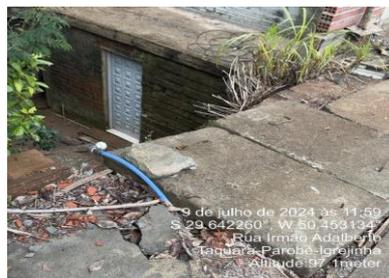
NC	CÓDIGO DA NC	UNIDADE	EBA 05
34	2.8	CONSTATAÇÃO	Tampas da elevatória quebradas na beirada do terreno de terceiro.
<b>GRUPO</b>	<b>PRAZO</b>	<b>NÃO CONFORMIDADE</b>	Não proporcionar a segurança das edificações e dos operadores.
2	365 dias	OBSERVAÇÃO

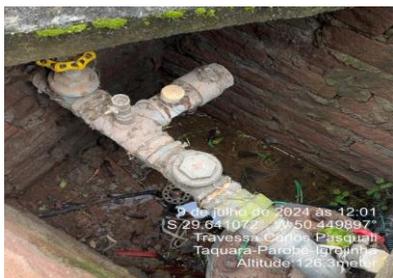
NC	CÓDIGO DA NC	UNIDADE	EBA 02
35	2.6	CONSTATAÇÃO	Drenagens da área de bombeamento inadequada.
<b>GRUPO</b>	<b>PRAZO</b>	<b>NÃO CONFORMIDADE</b>	Drenagem da estrutura inadequada.
2	365 dias	OBSERVAÇÃO

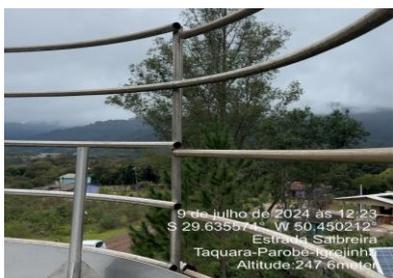
NC	CÓDIGO DA NC	UNIDADE	R 01
36	6.16	CONSTATAÇÃO	Guarda corpo desencaixado e sem fixação.
<b>GRUPO</b>	<b>PRAZO</b>	<b>NÃO CONFORMIDADE</b>	Não proporcionar a segurança das edificações e dos operadores.
2	365 dias	OBSERVAÇÃO

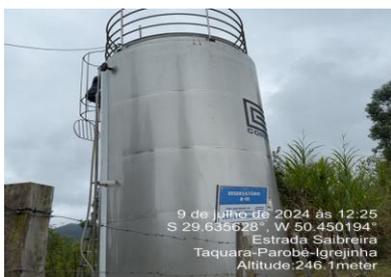
NC	CÓDIGO DA NC	UNIDADE	R 01
37	6.11	<b>CONSTATAÇÃO</b>	Não prever a limpeza de reservatório de água no intervalo mínimo de um ano.
<b>GRUPO</b>	<b>PRAZO</b>	<b>NÃO CONFORMIDADE</b>	Não prever a limpeza de reservatório de água no intervalo mínimo de um ano.
2	180 dias	<b>OBSERVAÇÃO</b>

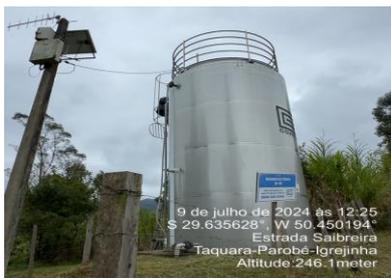
NC	CÓDIGO DA NC	UNIDADE	R 01
38	6.12	<b>CONSTATAÇÃO</b>	Unidade sem pára-raios.
<b>GRUPO</b>	<b>PRAZO</b>	<b>NÃO CONFORMIDADE</b>	Não existe no topo do reservatório pára-raios e/ou luz de sinalização de obstáculo elevado.
2	365 dias	<b>OBSERVAÇÃO</b>

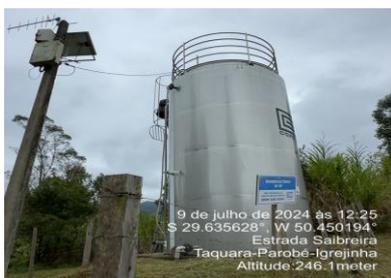
NC	CÓDIGO DA NC	UNIDADE	R 01
39	6.13	<b>CONSTATAÇÃO</b>	Unidade sem sinalizador.
<b>GRUPO</b>	<b>PRAZO</b>	<b>NÃO CONFORMIDADE</b>	Não existe no topo do reservatório pára-raios e/ou luz de sinalização de obstáculo elevado.
2	365 dias	<b>OBSERVAÇÃO</b>

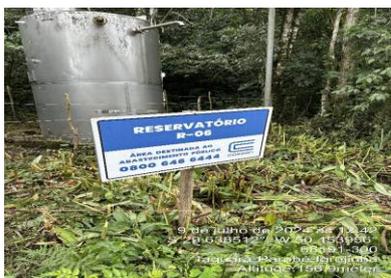
<b>NC</b>	<b>CÓDIGO DA NC</b>	<b>UNIDADE</b>	R 06
40	6.11	<b>CONSTATAÇÃO</b>	Não prever a limpeza de reservatório de água no intervalo mínimo de um ano.
<b>GRUPO</b>	<b>PRAZO</b>	<b>NÃO CONFORMIDADE</b>	Não prever a limpeza de reservatório de água no intervalo mínimo de um ano.
2	180 dias	<b>OBSERVAÇÃO</b>

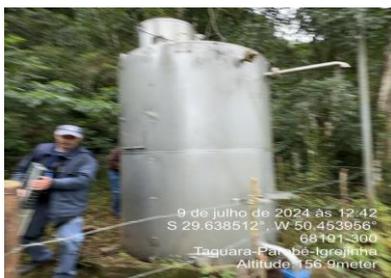
<b>NC</b>	<b>CÓDIGO DA NC</b>	<b>UNIDADE</b>	R 06
41	6.12	<b>CONSTATAÇÃO</b>	Unidade sem pára-raios.
<b>GRUPO</b>	<b>PRAZO</b>	<b>NÃO CONFORMIDADE</b>	Não existe no topo do reservatório pára-raios e/ou luz de sinalização de obstáculo elevado.
2	365 dias	<b>OBSERVAÇÃO</b>

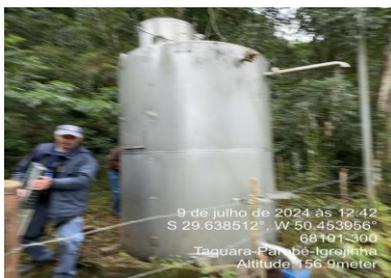
<b>NC</b>	<b>CÓDIGO DA NC</b>	<b>UNIDADE</b>	R 06
42	6.13	<b>CONSTATAÇÃO</b>	Unidade sem sinalizador.
<b>GRUPO</b>	<b>PRAZO</b>	<b>NÃO CONFORMIDADE</b>	Não existe no topo do reservatório pára-raios e/ou luz de sinalização de obstáculo elevado.
2	365 dias	<b>OBSERVAÇÃO</b>

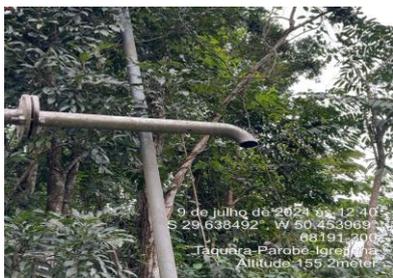
NC	CÓDIGO DA NC	UNIDADE	R 06
43	6.8	<b>CONSTATAÇÃO</b>	Expurgo sem tela de proteção.
<b>GRUPO</b>	<b>PRAZO</b>	<b>NÃO CONFORMIDADE</b>	Ausência de tubulação de ventilação protegidas com tela e com cobertura que impeça a entrada de água de chuva e limite a entrada de poeira.
2	90 dias	<b>OBSERVAÇÃO</b>

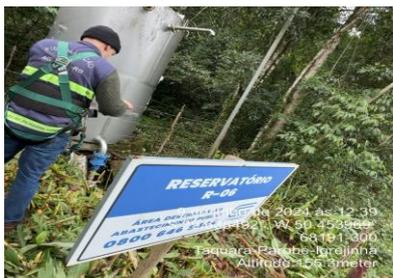
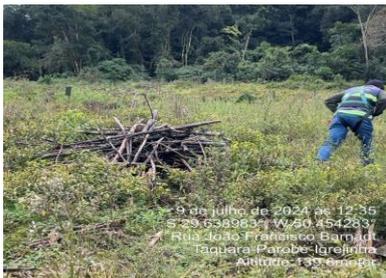
NC	CÓDIGO DA NC	UNIDADE	R 06
44	6.16	<b>CONSTATAÇÃO</b>	Acessibilidade precária. Passa por propriedade se vegetação.
<b>GRUPO</b>	<b>PRAZO</b>	<b>NÃO CONFORMIDADE</b>	Falta de conservação e manutenção preventiva de unidade.
2	365 dias	<b>OBSERVAÇÃO</b>

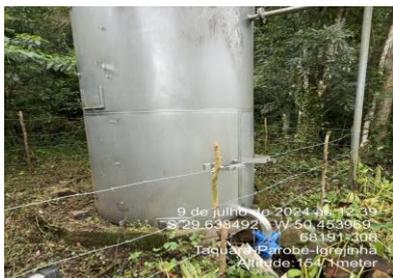
NC	CÓDIGO DA NC	UNIDADE	R 06
45	6.16	<b>CONSTATAÇÃO</b>	Não possui caixa de manobra com grade de proteção.
<b>GRUPO</b>	<b>PRAZO</b>	<b>NÃO CONFORMIDADE</b>	Não proporcionar a segurança das edificações e dos operadores.
2	365 dias	<b>OBSERVAÇÃO</b>

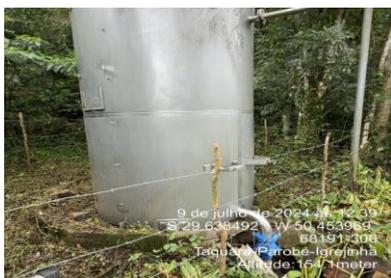
<b>NC</b>	<b>CÓDIGO DA NC</b>	<b>UNIDADE</b>	R 06
46	6.8	<b>CONSTATAÇÃO</b>	Base do reservatório com sinais de erosão.
<b>GRUPO</b>	<b>PRAZO</b>	<b>NÃO CONFORMIDADE</b>	Não proporcionar a segurança das edificações e dos operadores.
2	90 dias	<b>OBSERVAÇÃO</b>

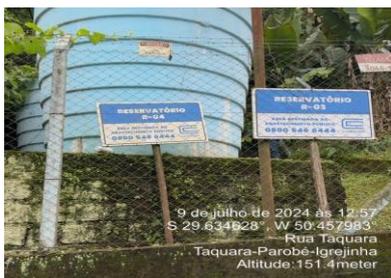
<b>NC</b>	<b>CÓDIGO DA NC</b>	<b>UNIDADE</b>	R 03
47	6.11	<b>CONSTATAÇÃO</b>	Não prever a limpeza de reservatório de água no intervalo mínimo de um ano.
<b>GRUPO</b>	<b>PRAZO</b>	<b>NÃO CONFORMIDADE</b>	Não prever a limpeza de reservatório de água no intervalo mínimo de um ano.
2	180 dias	<b>OBSERVAÇÃO</b>

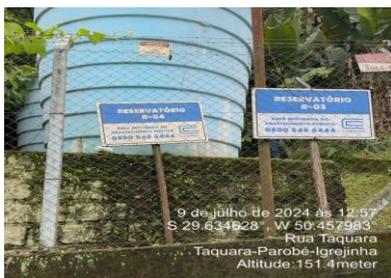
<b>NC</b>	<b>CÓDIGO DA NC</b>	<b>UNIDADE</b>	R 04
48	6.11	<b>CONSTATAÇÃO</b>	Não prever a limpeza de reservatório de água no intervalo mínimo de um ano.
<b>GRUPO</b>	<b>PRAZO</b>	<b>NÃO CONFORMIDADE</b>	Não prever a limpeza de reservatório de água no intervalo mínimo de um ano.
2	180 dias	<b>OBSERVAÇÃO</b>

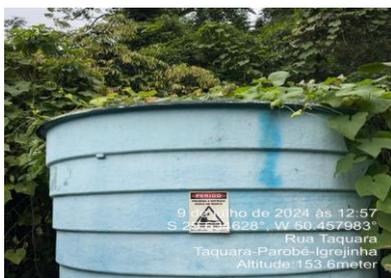
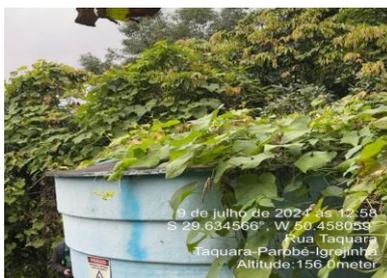
<b>NC</b>	<b>CÓDIGO DA NC</b>	<b>UNIDADE</b>	R 04
49	6.17	<b>CONSTATAÇÃO</b>	Vegetação na parte superior do reservatório.
<b>GRUPO</b>	<b>PRAZO</b>	<b>NÃO CONFORMIDADE</b>	Falta de conservação e manutenção preventiva de unidade.
2	365 dias	<b>OBSERVAÇÃO</b>

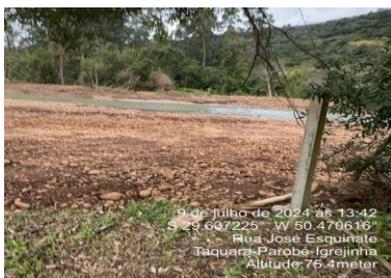
<b>NC</b>	<b>CÓDIGO DA NC</b>	<b>UNIDADE</b>	POÇO RIO-06
50	10.2	<b>CONSTATAÇÃO</b>	A área do poço não está cercada adequadamente.
<b>GRUPO</b>	<b>PRAZO</b>	<b>NÃO CONFORMIDADE</b>	Não isolar a área dando condição ao acesso de pessoas não-autorizadas e sem garantir bom estado de limpeza do local.
2	365 dias	<b>OBSERVAÇÃO</b>

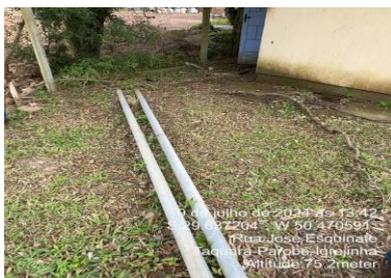
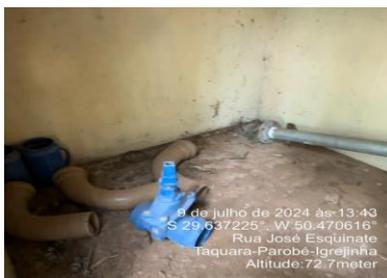
<b>NC</b>	<b>CÓDIGO DA NC</b>	<b>UNIDADE</b>	POÇO RIO-06
51	10.9	<b>CONSTATAÇÃO</b>	Material acumulado no terreno e nas estruturas da unidade.
<b>GRUPO</b>	<b>PRAZO</b>	<b>NÃO CONFORMIDADE</b>	Acúmulo de resíduos em local inapropriado.
2	90 dias	<b>OBSERVAÇÃO</b>
