**REGULAÇÃO**  
**RELATÓRIO TÉCNICO DE FISCALIZAÇÃO N. 806/2024 – RTF****Fiscalização regular inicial no Sistema de Abastecimento de Água e Sistema de Esgotamento Sanitário de Nova Hartz/RS.****1. CONSIDERAÇÕES PRELIMINARES**

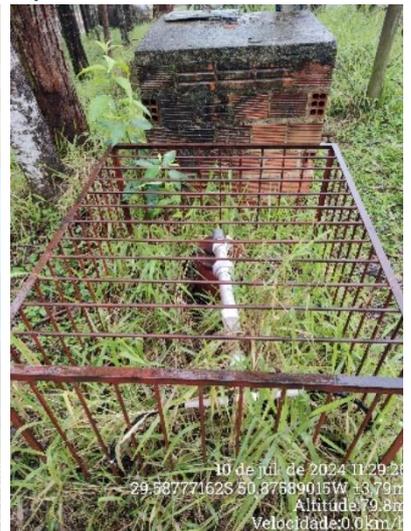
Poço AMR-2

Entre os poços que estão devidamente operados pela prestadora de serviços responsável, observou-se que nem todos os poços apresentam cloração e fluoretação. Os poços sem fluoretação consistem em: poço loteamento Baviera, poço 2 loteamento Bica, poço 3 loteamento Bica, poço 4 loteamento Bica. Já o poço do loteamento AMR-2 não possui fluoretação e cloração.

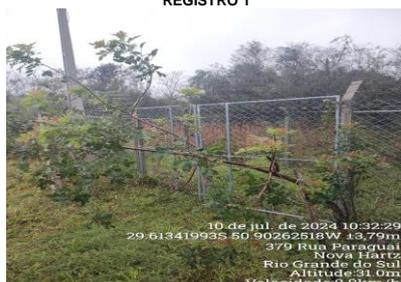
REGISTRO 1

NC	CÓDIGO DA NC	UNIDADE	Poço COR NHZ 07
3	10.6	CONSTATAÇÃO	Excesso de vegetação na unidade.
<b>GRUPO</b>	<b>PRAZO</b>	<b>NÃO CONFORMIDADE</b>	Falta de conservação e manutenção preventiva de unidade.
2	180 dias	OBSERVAÇÃO	Observou-se vegetação e solo até sob a laje sanitária do poço.

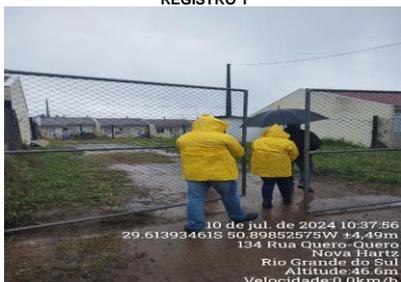
REGISTRO 1

NC	CÓDIGO DA NC	UNIDADE	Poço COR NHZ 08
9	10.6	<b>CONSTATAÇÃO</b>	Excesso de vegetação na unidade.
<b>GRUPO</b>	<b>PRAZO</b>	<b>NÃO CONFORMIDADE</b>	Falta de conservação e manutenção preventiva de unidade.
2	180 dias	<b>OBSERVAÇÃO</b>	Observou-se vegetação e solo até sob a laje sanitária do poço.

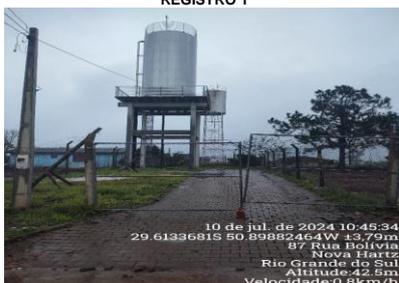
REGISTRO 1

NC	CÓDIGO DA NC	UNIDADE	R Belmonte 1
20	6.7	<b>CONSTATAÇÃO</b>	Unidade extravasando constantemente no momento da fiscalização.
<b>GRUPO</b>	<b>PRAZO</b>	<b>NÃO CONFORMIDADE</b>	Perda de água e/ou não executar redução de perdas.
2	365 dias	<b>OBSERVAÇÃO</b>	-

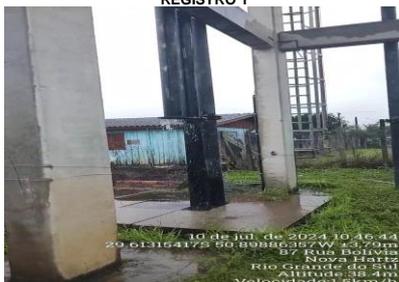
REGISTRO 1

NC	CÓDIGO DA NC	UNIDADE	R Belmonte 1
21	6.8	<b>CONSTATAÇÃO</b>	Ausência de tubulação de ventilação protegidas com tela e com cobertura que impeça a entrada de materiais, insetos ou animais.
<b>GRUPO</b>	<b>PRAZO</b>	<b>NÃO CONFORMIDADE</b>	Ausência de tubulação de ventilação protegidas com tela e com cobertura que impeça a entrada de materiais, insetos ou animais.
2	90 dias	<b>OBSERVAÇÃO</b>	-

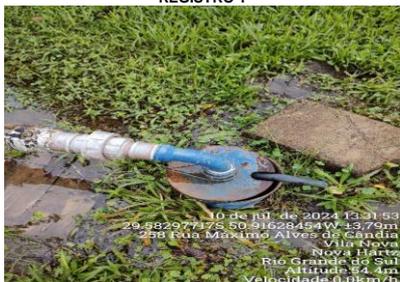
REGISTRO 1

NC	CÓDIGO DA NC	UNIDADE	Poço 1 Loteamento Bica
53	-	<b>CONSTATAÇÃO</b>	Não apresentar unidade no anexo II.
<b>GRUPO</b>	<b>PRAZO</b>	<b>NÃO CONFORMIDADE</b>	Deixar de prestar informações ao órgão fiscalizatório.
2	90 dias	<b>OBSERVAÇÃO</b>	-

NC	CÓDIGO DA NC	UNIDADE	Poço 1 Loteamento Bica
54	-	<b>CONSTATAÇÃO</b>	Inexistência de outorga de captação, ou equivalente, ou outorga vencida.
<b>GRUPO</b>	<b>PRAZO</b>	<b>NÃO CONFORMIDADE</b>	Deixar de prestar informações ao órgão fiscalizatório.
2	90 dias	<b>OBSERVAÇÃO</b>	-

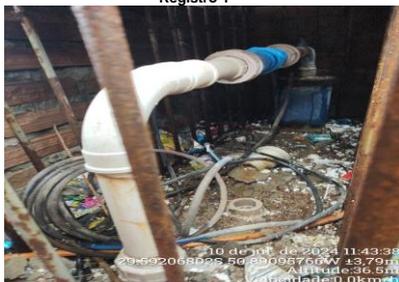
Registro 1

NC	CÓDIGO DA NC	UNIDADE	Poço 1 Loteamento COOPHEVA
56	-	<b>CONSTATAÇÃO</b>	Não apresentar unidade no anexo II.
<b>GRUPO</b>	<b>PRAZO</b>	<b>NÃO CONFORMIDADE</b>	Deixar de prestar informações ao órgão fiscalizatório.
2	90 dias	<b>OBSERVAÇÃO</b>	-

NC	CÓDIGO DA NC	UNIDADE	Poço 1 Loteamento COOPHEVA
57	-	<b>CONSTATAÇÃO</b>	Inexistência de outorga de captação, ou equivalente, ou outorga vencida.
<b>GRUPO</b>	<b>PRAZO</b>	<b>NÃO CONFORMIDADE</b>	Deixar de prestar informações ao órgão fiscalizatório.
2	90 dias	<b>OBSERVAÇÃO</b>	-

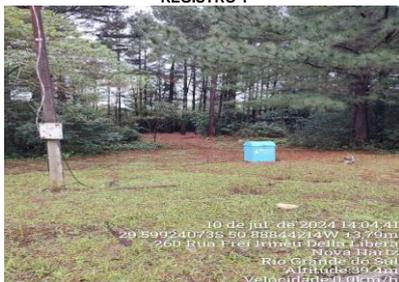
REGISTRO 1

NC	CÓDIGO DA NC	UNIDADE	Poço 1 Loteamento Ipê
59	-	CONSTATAÇÃO	Não apresentar unidade no anexo II.
<b>GRUPO</b>	<b>PRAZO</b>	<b>NÃO CONFORMIDADE</b>	Deixar de prestar informações ao órgão fiscalizatório.
2	90 dias	OBSERVAÇÃO	-

NC	CÓDIGO DA NC	UNIDADE	Poço 1 Loteamento Ipê
60	-	CONSTATAÇÃO	Inexistência de outorga de captação, ou equivalente, ou outorga vencida.
<b>GRUPO</b>	<b>PRAZO</b>	<b>NÃO CONFORMIDADE</b>	Deixar de prestar informações ao órgão fiscalizatório.
2	90 dias	OBSERVAÇÃO	-

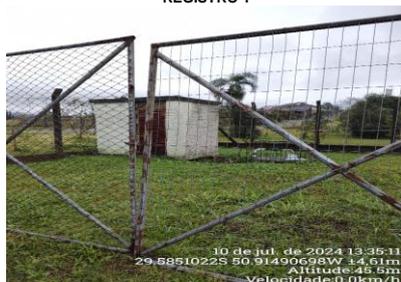
REGISTRO 1

NC	CÓDIGO DA NC	UNIDADE	Poço 2 Loteamento Bica
62	-	<b>CONSTATAÇÃO</b>	Não apresentar unidade no anexo II.
<b>GRUPO</b>	<b>PRAZO</b>	<b>NÃO CONFORMIDADE</b>	Deixar de prestar informações ao órgão fiscalizatório.
2	90 dias	<b>OBSERVAÇÃO</b>	-

NC	CÓDIGO DA NC	UNIDADE	Poço 2 Loteamento Bica
63	-	<b>CONSTATAÇÃO</b>	Inexistência de outorga de captação, ou equivalente, ou outorga vencida.
<b>GRUPO</b>	<b>PRAZO</b>	<b>NÃO CONFORMIDADE</b>	Deixar de prestar informações ao órgão fiscalizatório.
2	90 dias	<b>OBSERVAÇÃO</b>	-

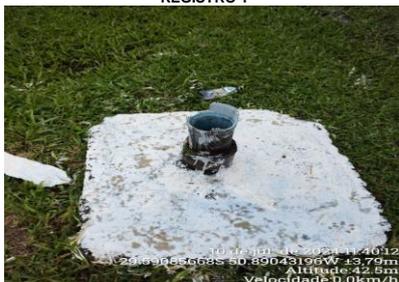
REGISTRO 1

NC	CÓDIGO DA NC	UNIDADE	Poço 1 Loteamento COOPHEVA
65	-	<b>CONSTATAÇÃO</b>	Não apresentar unidade no anexo II.
<b>GRUPO</b>	<b>PRAZO</b>	<b>NÃO CONFORMIDADE</b>	Deixar de prestar informações ao órgão fiscalizatório.
2	90 dias	<b>OBSERVAÇÃO</b>	-

NC	CÓDIGO DA NC	UNIDADE	Poço 1 Loteamento COOPHEVA
66	-	<b>CONSTATAÇÃO</b>	Inexistência de outorga de captação, ou equivalente, ou outorga vencida.
<b>GRUPO</b>	<b>PRAZO</b>	<b>NÃO CONFORMIDADE</b>	Deixar de prestar informações ao órgão fiscalizatório.
2	90 dias	<b>OBSERVAÇÃO</b>	-

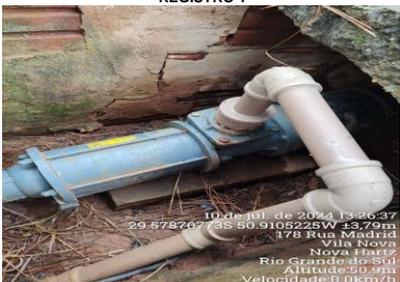
REGISTRO 1

NC	CÓDIGO DA NC	UNIDADE	Poço Loteamento Bela Vista
85	-	CONSTATAÇÃO	Inexistência de placa de identificação ou equivalente na unidade.
<b>GRUPO</b>	<b>PRAZO</b>	<b>NÃO CONFORMIDADE</b>	Inexistência de placa de identificação ou equivalente na unidade.
2	365 dias	OBSERVAÇÃO	-

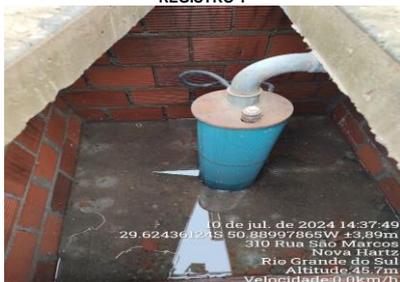
REGISTRO 1

NC	CÓDIGO DA NC	UNIDADE	Poço Loteamento Bela Vista
86	-	CONSTATAÇÃO	Não apresentar unidade no anexo II.
<b>GRUPO</b>	<b>PRAZO</b>	<b>NÃO CONFORMIDADE</b>	Deixar de prestar informações ao órgão fiscalizatório.
2	90 dias	OBSERVAÇÃO	-

NC	CÓDIGO DA NC	UNIDADE	Poço Loteamento Bela Vista
87	-	CONSTATAÇÃO	Inexistência de outorga de captação, ou equivalente, ou outorga vencida.
<b>GRUPO</b>	<b>PRAZO</b>	<b>NÃO CONFORMIDADE</b>	Deixar de prestar informações ao órgão fiscalizatório.
2	90 dias	OBSERVAÇÃO	-

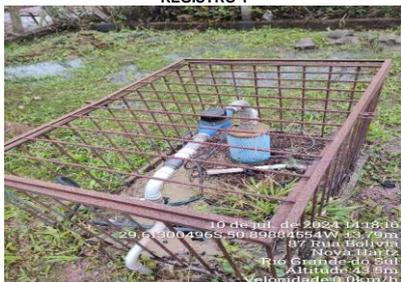
REGISTRO 1

NC	CÓDIGO DA NC	UNIDADE	Poço Loteamento Belmonte
89	-	<b>CONSTATAÇÃO</b>	Não apresentar unidade no anexo II.
<b>GRUPO</b>	<b>PRAZO</b>	<b>NÃO CONFORMIDADE</b>	Deixar de prestar informações ao órgão fiscalizatório.
2	90 dias	<b>OBSERVAÇÃO</b>	-

NC	CÓDIGO DA NC	UNIDADE	Poço Loteamento Belmonte
90	-	<b>CONSTATAÇÃO</b>	Inexistência de outorga de captação, ou equivalente, ou outorga vencida.
<b>GRUPO</b>	<b>PRAZO</b>	<b>NÃO CONFORMIDADE</b>	Deixar de prestar informações ao órgão fiscalizatório.
2	90 dias	<b>OBSERVAÇÃO</b>	-

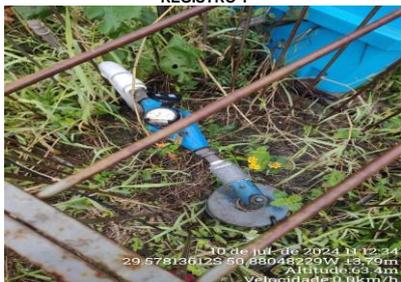
REGISTRO 1

NC	CÓDIGO DA NC	UNIDADE	Poço Loteamento Germânia
98	-	CONSTATAÇÃO	Não apresentar unidade no anexo II.
<b>GRUPO</b>	<b>PRAZO</b>	<b>NÃO CONFORMIDADE</b>	Deixar de prestar informações ao órgão fiscalizatório.
2	90 dias	OBSERVAÇÃO	-

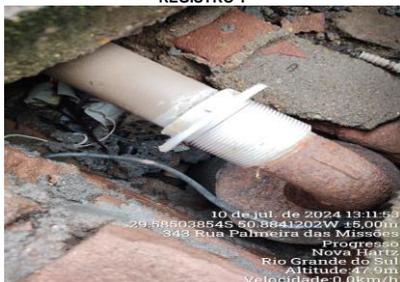
REGISTRO 1

NC	CÓDIGO DA NC	UNIDADE	Poço Loteamento Imigrantes
101	-	CONSTATAÇÃO	Não apresentar unidade no anexo II.
<b>GRUPO</b>	<b>PRAZO</b>	<b>NÃO CONFORMIDADE</b>	Deixar de prestar informações ao órgão fiscalizatório.
2	90 dias	OBSERVAÇÃO	-

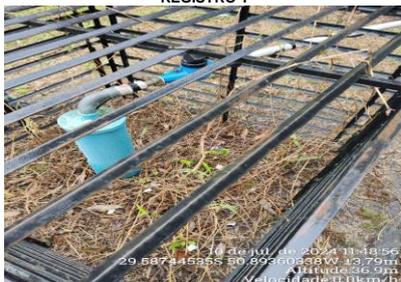
REGISTRO 1

NC	CÓDIGO DA NC	UNIDADE	Poço Loteamento Ovídio Muller
110	-	<b>CONSTATAÇÃO</b>	Não apresentar unidade no anexo II.
<b>GRUPO</b>	<b>PRAZO</b>	<b>NÃO CONFORMIDADE</b>	Deixar de prestar informações ao órgão fiscalizatório.
2	90 dias	<b>OBSERVAÇÃO</b>	-

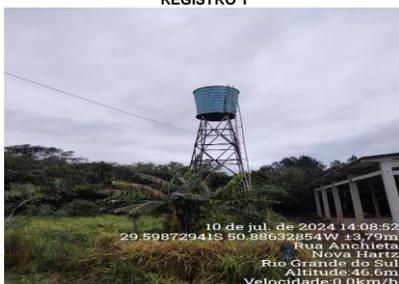
REGISTRO 1

NC	CÓDIGO DA NC	UNIDADE	R Lúcio Campo Vicente
122	-	CONSTATAÇÃO	Inexistência de placa de identificação ou equivalente na unidade.
<b>GRUPO</b>	<b>PRAZO</b>	<b>NÃO CONFORMIDADE</b>	Inexistência de placa de identificação ou equivalente na unidade.
2	365 dias	OBSERVAÇÃO	-
