REGULAÇÃO RELATÓRIO TÉCNICO DE FISCALIZAÇÃO N. 807/2024 – RTF

Fiscalização no Sistema de Abastecimento de Água e Esgotamento Sanitário de Nova Santa Rita/RS.

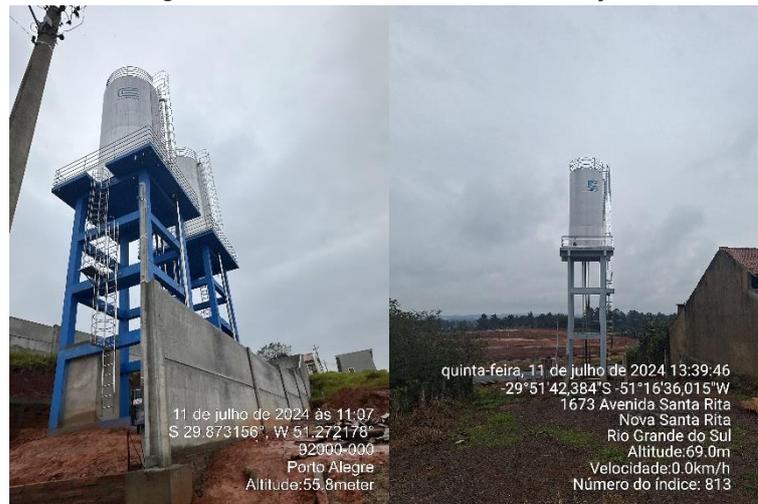
Figura 01 – Reservatórios em fase de instalação.

Durante a fiscalização foi constatada a presença de outros 3 reservatórios, que estão sendo instalados no município. No Quadro 4 a localização dos mesmos e a identificação que será adotada.

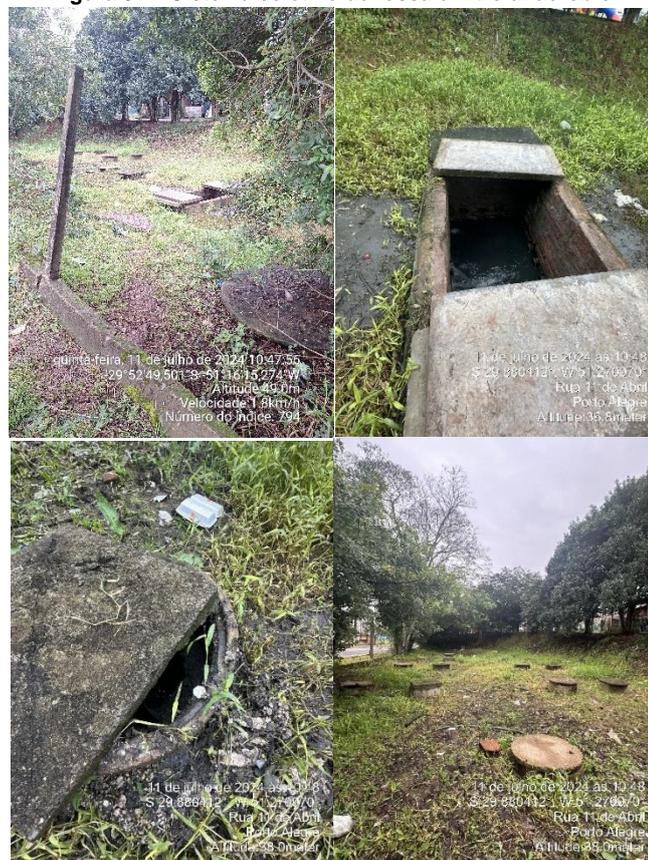
Figura 02 – Sistema coletivo de fossa e filtro anaeróbio.

O sistema de esgotamento sanitário de Nova Santa Rita conta com uma Estação de Tratamento de Esgoto (ETE) formado por um tanque séptico coletivo, o qual também foi vistoriado. A ETE está localizada Rua 11 de Abril esquina com Rua do Ipê, no Loteamento Popular. Verificou-se durante a fiscalização que o local necessita de manutenção de forma imediata, uma vez que os tanques não possuem diversas tampas, não possui cercamento, há esgoto extravasado no terreno. A Figura 02 reporta os problemas citados.

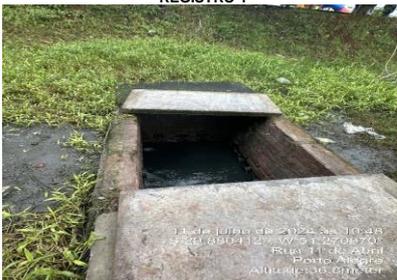
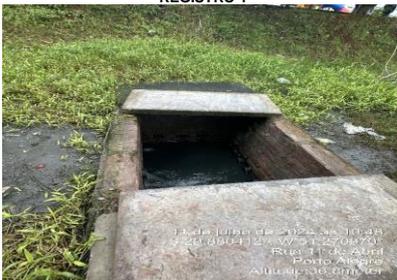
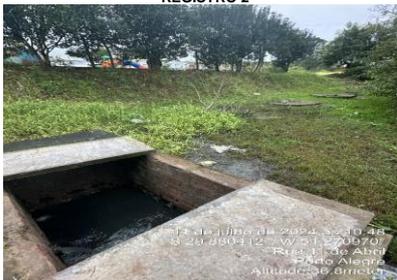
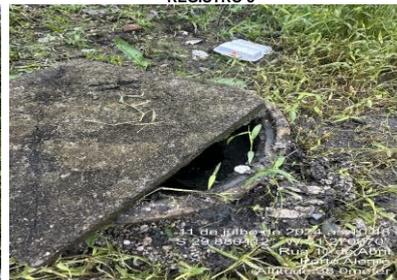
NC	CÓDIGO DA NC	UNIDADE	ETE Loteamento Popular
6	5.18	CONSTATAÇÃO	Ausência de diversas tampas na ETE.
GRUPO	PRAZO	NÃO CONFORMIDADE	Não proporcionar a segurança das edificações e dos operadores.
2	90 dias	OBSERVAÇÃO

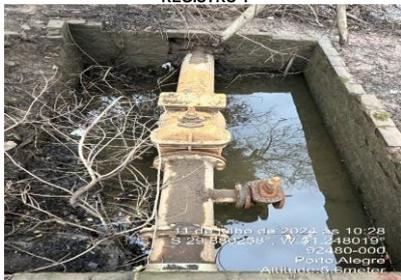
REGISTRO 1

NC	CÓDIGO DA NC	UNIDADE	Captação
9	1.9	CONSTATAÇÃO	Água acumulada na caixa de manobra.
GRUPO	PRAZO	NÃO CONFORMIDADE	Drenagem da estrutura inadequada.
2	365 dias	OBSERVAÇÃO

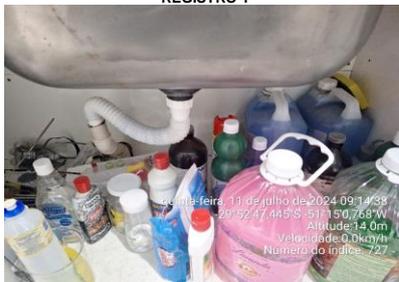
REGISTRO 1

NC	CÓDIGO DA NC	UNIDADE	ETA
10	3.17	CONSTATAÇÃO	Armazenamento inadequado de produtos químicos do laboratório. Reagentes junto com produtos de limpeza.
GRUPO	PRAZO	NÃO CONFORMIDADE	Armazenamento inadequado de produtos.
2	365 dias	OBSERVAÇÃO

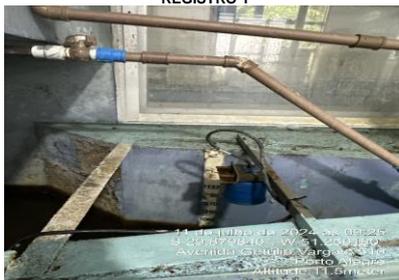
REGISTRO 1

Com relação ao macro medidor instalado na entrada da ETA observou-se que o mesmo não estava operando, pois queimou e ainda não foi providenciada a troca ou manutenção. Ainda, existem dois macro medidores instalados na saída da ETA, um que mede a quantidade de água fornecida pra o bairro Caju e outro pra o bairro Centro.

NC	CÓDIGO DA NC	UNIDADE	Comercial
11	7.2	CONSTATAÇÃO	Macro medidor queimado da entrada da ETA.
GRUPO	PRAZO	NÃO CONFORMIDADE	Perda de água e/ou não executar redução de perdas.
2	365 dias	OBSERVAÇÃO	Esse é considerado o macro medidor da captação segundo o plano de redução de perdas.

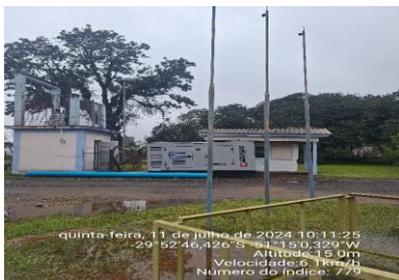
NC	CÓDIGO DA NC	UNIDADE	ETA Nova Santa Rita
12	-	CONSTATAÇÃO	ETA não dispõem em suas estruturas mapa de risco ou semelhante aos operadores.
GRUPO	PRAZO	NÃO CONFORMIDADE	Não proporcionar a segurança das edificações e dos operadores.
2	365 dias	OBSERVAÇÃO	Não registrar a percepção dos riscos dos trabalhadores, em conformidade com o subitem 1.5.3.3 da NR-01, por meio do mapa de risco ou outra técnica ou ferramenta apropriada à sua escolha.

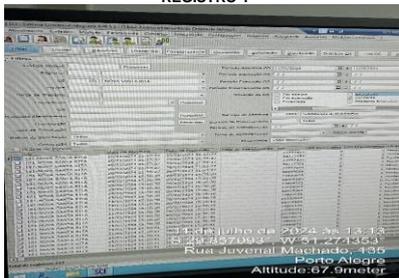
REGISTRO 1

NC	CÓDIGO DA NC	UNIDADE	SAA Nova Santa Rita
13	7.13	CONSTATAÇÃO	Não é realizada pesquisa preventiva de vazamento, somente reativa.
GRUPO	PRAZO	NÃO CONFORMIDADE	Perda de água e/ou não executar redução de perdas.
2	365 dias	OBSERVAÇÃO

7.13	Existe um plano plano de pesquisa de vazamentos? Este plano está sendo executado?		x		Somente quando tem queda no nível de reservação. Empresa terceirizada e equipe da Corsan faz o geofonamento das áreas.

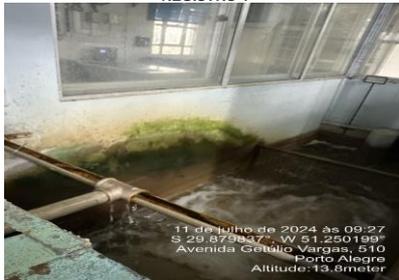
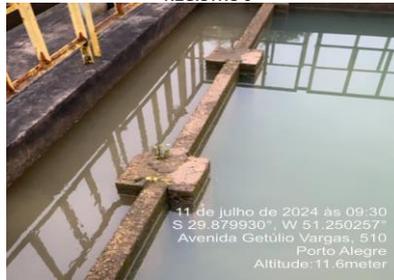
NC	CÓDIGO DA NC	UNIDADE	ETA
16	3.18	CONSTATAÇÃO	Bloco hidráulico com acúmulo de limo.
GRUPO	PRAZO	NÃO CONFORMIDADE	Falta de conservação e manutenção preventiva de unidade.
2	365 dias	OBSERVAÇÃO

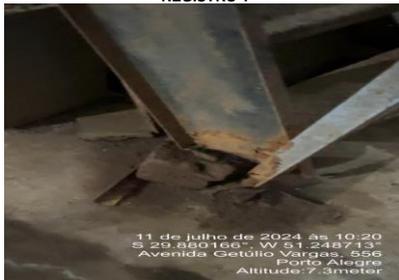
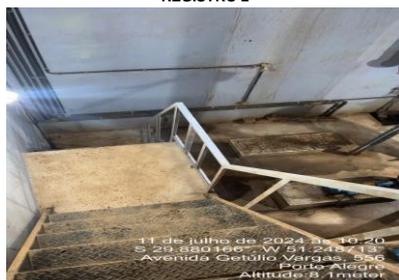
NC	CÓDIGO DA NC	UNIDADE	EBA 01
17	2.7	CONSTATAÇÃO	Escada de acesso solta do chão.
GRUPO	PRAZO	NÃO CONFORMIDADE	Não proporcionar a segurança das edificações e dos operadores.
2	365 dias	OBSERVAÇÃO

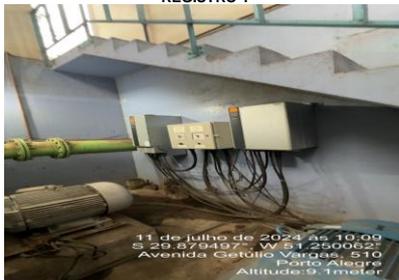
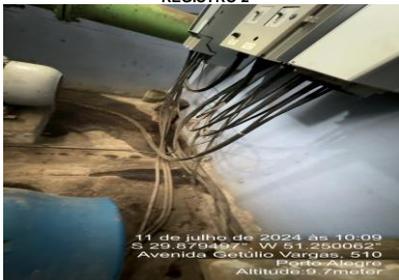
NC	CÓDIGO DA NC	UNIDADE	EBA 02
18	2.6	CONSTATAÇÃO	Muita fiação solta pelo chão em proximidade com a água que vaza da bomba, conferindo risco para os operadores.
GRUPO	PRAZO	NÃO CONFORMIDADE	Não proporcionar a segurança das edificações e dos operadores.
2	365 dias	OBSERVAÇÃO

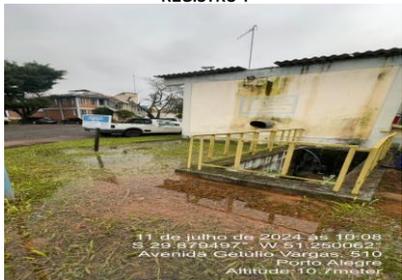
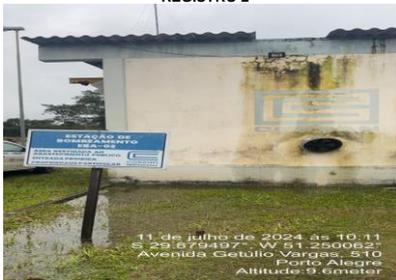
NC	CÓDIGO DA NC	UNIDADE	EBA 02
19	2.8	CONSTATAÇÃO	Vazamento de grandes proporções na tubulação de saída da elevatória.
GRUPO	PRAZO	NÃO CONFORMIDADE	Perda de água e/ou não executar redução de perdas.
2	365 dias	OBSERVAÇÃO

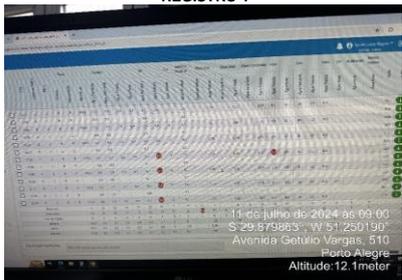
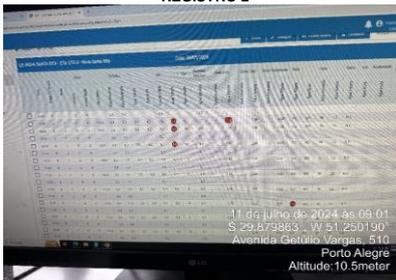
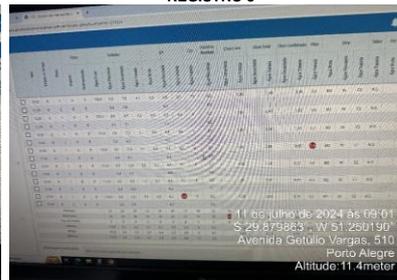
NC	CÓDIGO DA NC	UNIDADE	ETA
20	3.17	CONSTATAÇÃO	Durante a fiscalização foram observados alguns dos registros analíticos de qualidade da água e constatou-se que parâmetro flúor apresentou valores fora da faixa estabelecida por lei.
GRUPO	PRAZO	NÃO CONFORMIDADE	Não atender a todos os padrões de tratabilidade.
2	90 dias	OBSERVAÇÃO

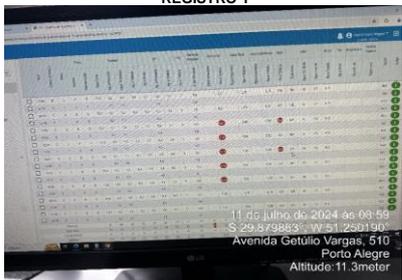
REGISTRO 1

NC	CÓDIGO DA NC	UNIDADE	ETA
21	3.17	CONSTATAÇÃO	Durante a fiscalização foram observados alguns dos registros analíticos de qualidade da água e constatou-se que parâmetro cloro apresentou valores fora da faixa estabelecida por lei.
GRUPO	PRAZO	NÃO CONFORMIDADE	Não atender a todos os padrões de tratabilidade.
2	90 dias	OBSERVAÇÃO

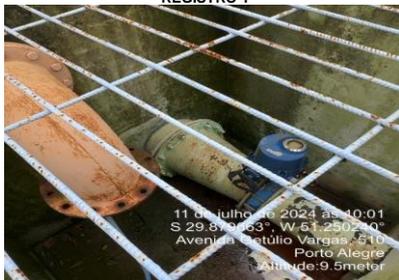
REGISTRO 1

NC	CÓDIGO DA NC	UNIDADE	R 01
22	6.5	CONSTATAÇÃO	Expurgo sem tela de proteção.
GRUPO	PRAZO	NÃO CONFORMIDADE	Ausência de tubulação de ventilação protegidas com tela e com cobertura que impeça a entrada de água de chuva e limite a entrada de poeira.
2	90 dias	OBSERVAÇÃO

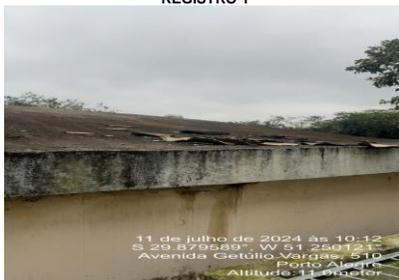
REGISTRO 1

NC	CÓDIGO DA NC	UNIDADE	R 01
23	6.12	CONSTATAÇÃO	Restos de material de construção em cima do reservatório.
GRUPO	PRAZO	NÃO CONFORMIDADE	Acúmulo de resíduos em local inapropriado e/ou armazenamento inadequado.
2	90 dias	OBSERVAÇÃO

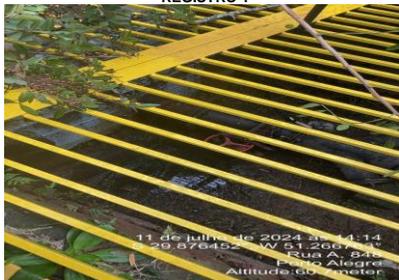
REGISTRO 1

NC	CÓDIGO DA NC	UNIDADE	R 013
24	6.3	CONSTATAÇÃO	Vazamento na tubulação do reservatório.
GRUPO	PRAZO	NÃO CONFORMIDADE	Perda de água e/ou não executar redução de perdas.
2	365 dias	OBSERVAÇÃO

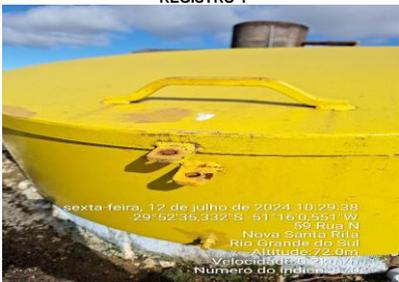
REGISTRO 1

NC	CÓDIGO DA NC	UNIDADE	R 03
25	6.4	CONSTATAÇÃO	Abertura de inspeção sem travamento.
GRUPO	PRAZO	NÃO CONFORMIDADE	Ausência de abertura de inspeção fechada com tampa inteira dotada de dispositivo e travamento.
2	180 dias	OBSERVAÇÃO

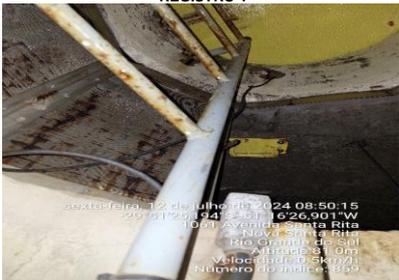
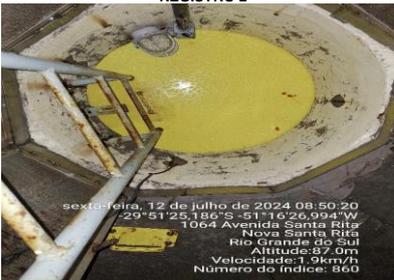
NC	CÓDIGO DA NC	UNIDADE	R 04
26	6.5	CONSTATAÇÃO	Tela nas aberturas danificadas.
GRUPO	PRAZO	NÃO CONFORMIDADE	Ausência de tubulação de ventilação protegidas com tela e com cobertura que impeça a entrada de água de chuva e limite a entrada de poeira.
2	90 dias	OBSERVAÇÃO

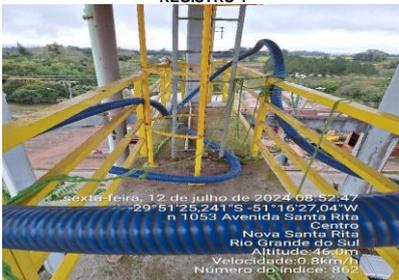
REGISTRO 1

NC	CÓDIGO DA NC	UNIDADE	R 04
27	6.11	CONSTATAÇÃO	Acúmulo de mangueiras e cordas na passagem para escada do reservatório, não proporcionando segurança ao operador.
GRUPO	PRAZO	NÃO CONFORMIDADE	Acúmulo de resíduos em local inapropriado e/ou armazenamento inadequado.
2	90 dias	OBSERVAÇÃO

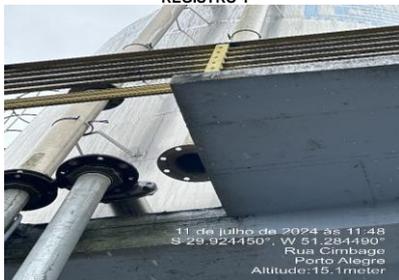
REGISTRO 1

NC	CÓDIGO DA NC	UNIDADE	R 05
28	6.5	CONSTATAÇÃO	Sem tela de proteção no expurgo.
GRUPO	PRAZO	NÃO CONFORMIDADE	Ausência de tubulação de ventilação protegidas com tela e com cobertura que impeça a entrada de água de chuva e limite a entrada de poeira.
2	90 dias	OBSERVAÇÃO

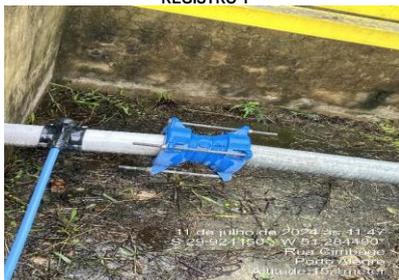
REGISTRO 1

NC	CÓDIGO DA NC	UNIDADE	R05
29	6.5	CONSTATAÇÃO	Vazamento na tubulação.
GRUPO	PRAZO	NÃO CONFORMIDADE	Perda de água e/ou não executar redução de perdas.
2	90 dias	OBSERVAÇÃO

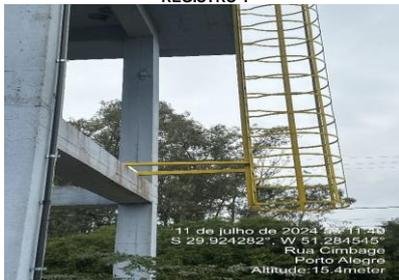
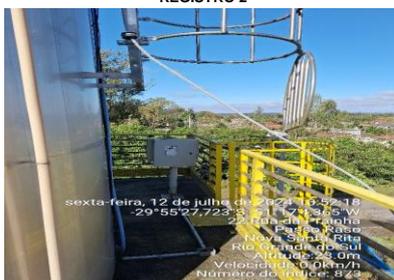
NC	CÓDIGO DA NC	UNIDADE	R05
30	6.2	CONSTATAÇÃO	Escotilhas das escada abertas.
GRUPO	PRAZO	NÃO CONFORMIDADE	Não isolar a área dando condição ao acesso de pessoas não-autorizadas e sem garantir bom estado de limpeza do local.
2	365 dias	OBSERVAÇÃO

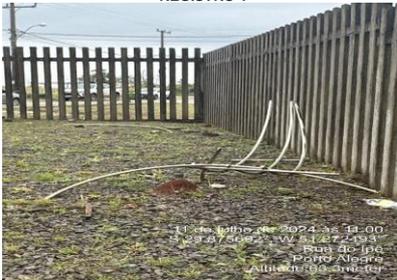
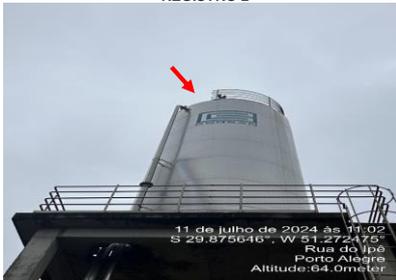
NC	CÓDIGO DA NC	UNIDADE	R 06
31	6.11	CONSTATAÇÃO	Ausência de parte do guarda porto superior, estando esse no chão do terreno.
GRUPO	PRAZO	NÃO CONFORMIDADE	Não proporcionar a segurança das edificações e dos operadores.
2	365 dias	OBSERVAÇÃO

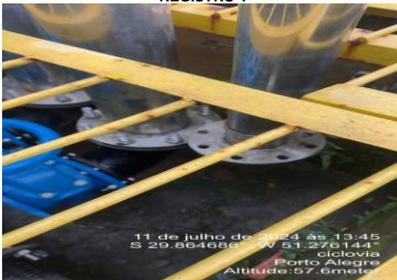
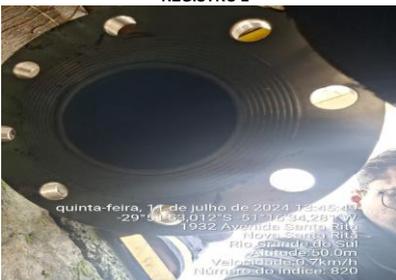
NC	CÓDIGO DA NC	UNIDADE	R 07
32	6.5	CONSTATAÇÃO	Expurgo sem tela de proteção.
GRUPO	PRAZO	NÃO CONFORMIDADE	Ausência de tubulação de ventilação protegidas com tela e com cobertura que impeça a entrada de água de chuva e limite a entrada de poeira.
2	90 dias	OBSERVAÇÃO

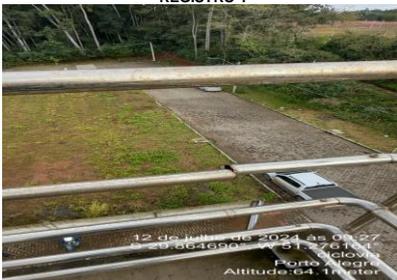
REGISTRO 1

NC	CÓDIGO DA NC	UNIDADE	R 07
33	6.11	CONSTATAÇÃO	Guarda corpo solto na parte superior.
GRUPO	PRAZO	NÃO CONFORMIDADE	Não proporcionar a segurança das edificações e dos operadores.
2	365 dias	OBSERVAÇÃO

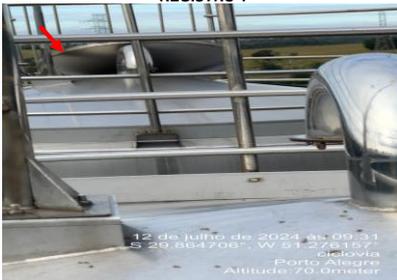
REGISTRO 1

NC	CÓDIGO DA NC	UNIDADE	R 07A
35	6.4	CONSTATAÇÃO	Tampa do reservatório aberta.
GRUPO	PRAZO	NÃO CONFORMIDADE	Ausência de abertura de inspeção fechada com tampa inteiraça dotada de dispositivo e travamento.
2	180 dias	OBSERVAÇÃO

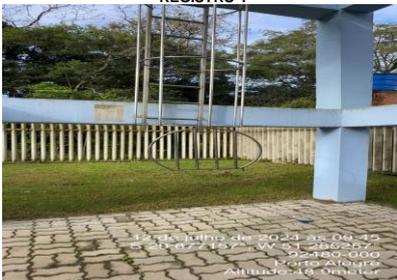
REGISTRO 1

NC	CÓDIGO DA NC	UNIDADE	R 08
36	6.2	CONSTATAÇÃO	Escotilhas das escada abertas.
GRUPO	PRAZO	NÃO CONFORMIDADE	Não isolar a área dando condição ao acesso de pessoas não-autorizadas e sem garantir bom estado de limpeza do local.
2	365 dias	OBSERVAÇÃO

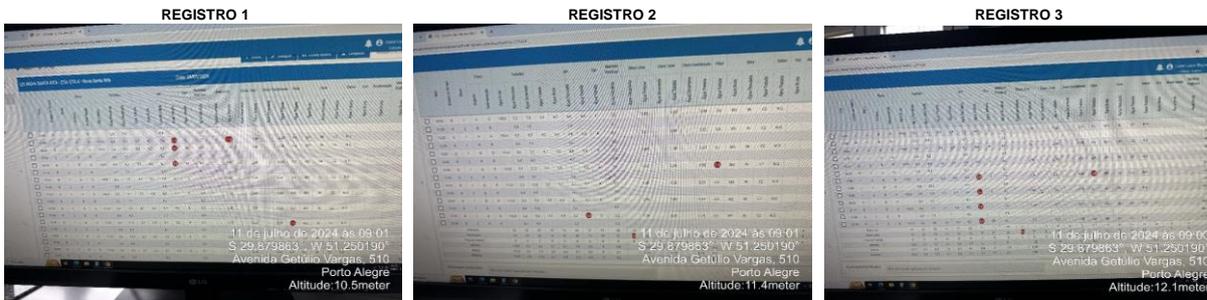
NC	CÓDIGO DA NC	UNIDADE	ETA
37	3.17	CONSTATAÇÃO	Durante a fiscalização foram observados alguns dos registros analíticos de qualidade da água e constatou-se que o parâmetro pH apresentou valores fora da faixa estabelecida por lei.
GRUPO	PRAZO	NÃO CONFORMIDADE	Não atender a todos os padrões de tratabilidade.
2	90 dias	OBSERVAÇÃO

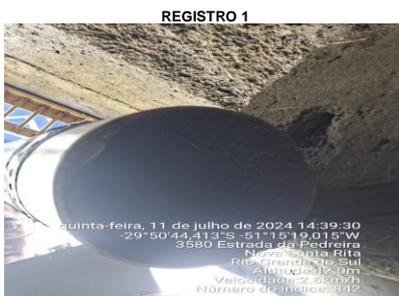
NC	CÓDIGO DA NC	UNIDADE	R 09
38	6.5	CONSTATAÇÃO	Expurgo sem tela de proteção.
GRUPO	PRAZO	NÃO CONFORMIDADE	Ausência de tubulação de ventilação protegidas com tela e com cobertura que impeça a entrada de água de chuva e limite a entrada de poeira.
2	90 dias	OBSERVAÇÃO

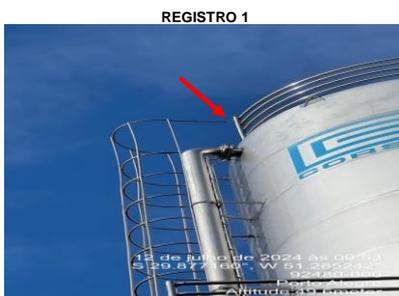
NC	CÓDIGO DA NC	UNIDADE	R 08
39	6.11	CONSTATAÇÃO	Guarda corpo solta da estrutura.
GRUPO	PRAZO	NÃO CONFORMIDADE	Não proporcionar a segurança das edificações e dos operadores.
2	365 dias	OBSERVAÇÃO

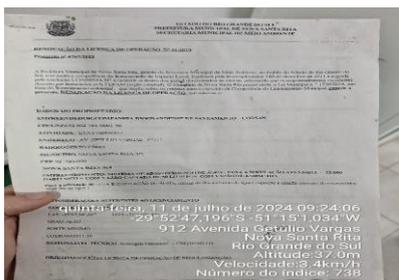
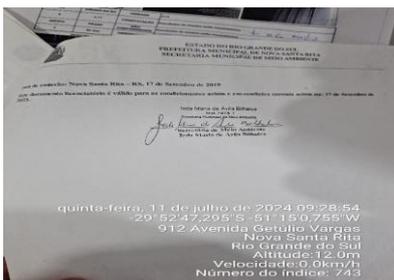
No dia da fiscalização foi constatado que a ETA opera sem Licença de Operação vigente (validade da LO 41/2019 é 17/09/2023). A vazão máxima apontada na LO é 50 L/s⁻¹, porém, a vazão média atualmente é de aproximadamente 60 L/s⁻¹.

NC	CÓDIGO DA NC	UNIDADE	ETA
44	3.1	CONSTATAÇÃO	ETA está operando com licença ambiental vencida.
GRUPO	PRAZO	NÃO CONFORMIDADE	ETA não possui licença de operação ou possui licença de operação vencida.
2	180 dias	OBSERVAÇÃO

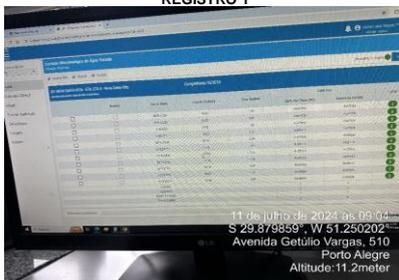
REGISTRO 1

NC	CÓDIGO DA NC	UNIDADE	ETA
45	3.1	CONSTATAÇÃO	ETA está operando com vazão acima do estipulado na última licença ambiental obtida.
GRUPO	PRAZO	NÃO CONFORMIDADE	ETA operando com vazão superior à estabelecida pela licença de operação.
2	180 dias	OBSERVAÇÃO	Vazão de operação 60 l/s vazão LO 50 l/s.

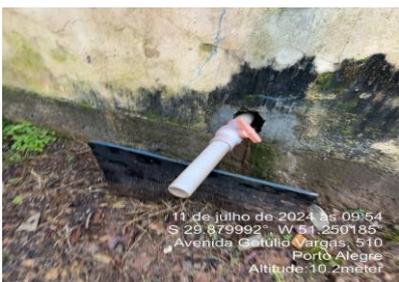
NC	CÓDIGO DA NC	UNIDADE	ETA
47	3.8	CONSTATAÇÃO	Contenção do sulfato de alumínio não está totalmente isolada.
GRUPO	PRAZO	NÃO CONFORMIDADE	Inexistência de bacia de contenção ou bacia de contenção permite vazamentos.
2	365 dias	OBSERVAÇÃO

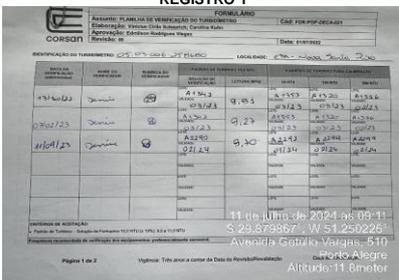
REGISTRO 1

NC	CÓDIGO DA NC	UNIDADE	ETA
48	3.12	CONSTATAÇÃO	Os registros de calibração do turbidímetro estão com prazo de validade expirado.
GRUPO	PRAZO	NÃO CONFORMIDADE	Ausência de evidência de calibração dos equipamentos.
2	90 dias	OBSERVAÇÃO

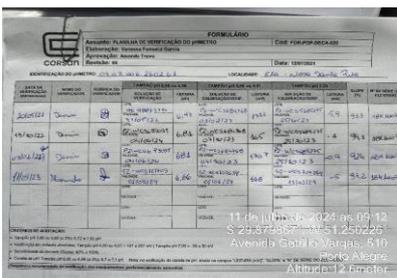
NC	CÓDIGO DA NC	UNIDADE	ETA
50	3.12	CONSTATAÇÃO	Os registros de calibração do pHmetro estão com prazo de validade expirado.
GRUPO	PRAZO	NÃO CONFORMIDADE	Ausência de evidência de calibração dos equipamentos.
2	90 dias	OBSERVAÇÃO

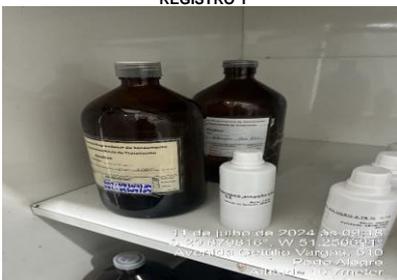
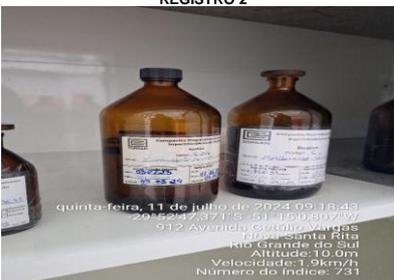
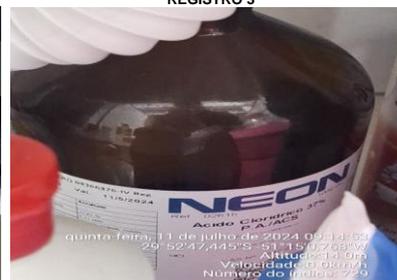
NC	CÓDIGO DA NC	UNIDADE	ETA
51	3.13	CONSTATAÇÃO	Reagentes vencidos no laboratório.
GRUPO	PRAZO	NÃO CONFORMIDADE	Possuir em suas dependências produto do processo fora do prazo de validade.
2	90 dias	OBSERVAÇÃO

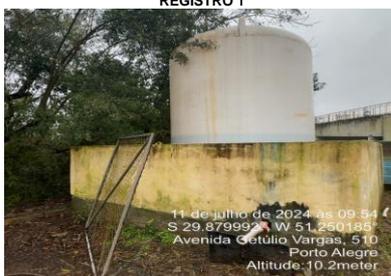
REGISTRO 1

NC	CÓDIGO DA NC	UNIDADE	ETA
52	3.8	CONSTATAÇÃO	Tanque do sulfato sem identificação.
GRUPO	PRAZO	NÃO CONFORMIDADE	Armazenamento inadequado de produtos químicos.
2	90 dias	OBSERVAÇÃO

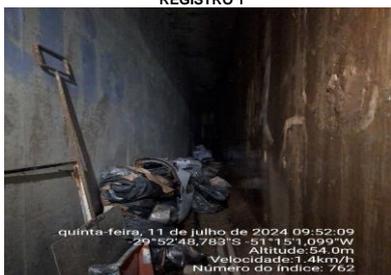
REGISTRO 1

NC	CÓDIGO DA NC	UNIDADE	ETA
53	3.20	CONSTATAÇÃO	Resíduos acumulados em local inadequado.
GRUPO	PRAZO	NÃO CONFORMIDADE	Acúmulo de resíduos em local inapropriado e/ou armazenamento inadequado.
2	90 dias	OBSERVAÇÃO	Resíduos acumulados junto ao almoxarifado, resíduos e materiais para uso da operação armazenados em uma galeria do bloco hidráulico.

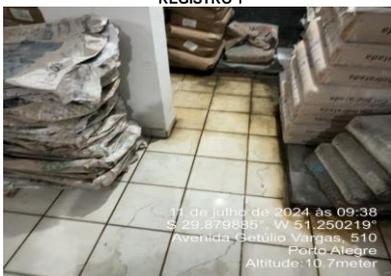
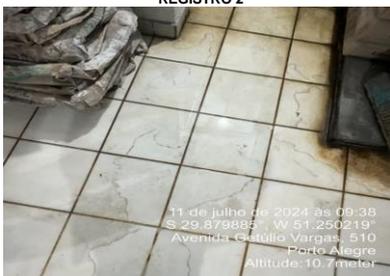
NC	CÓDIGO DA NC	UNIDADE	ETA
55	3.8	CONSTATAÇÃO	Vazamento de água nos sacos de cal.
GRUPO	PRAZO	NÃO CONFORMIDADE	Armazenamento inadequado de produtos químicos.
2	90 dias	OBSERVAÇÃO

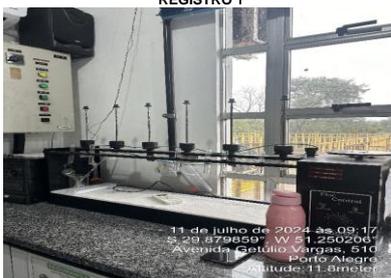
REGISTRO 1

NC	CÓDIGO DA NC	UNIDADE	ETA
59	3.16	CONSTATAÇÃO	Teste de jarros e os seus registros não estão sendo realizados uma vez que o jar test está estragado.
GRUPO	PRAZO	NÃO CONFORMIDADE	Falta de conservação e manutenção preventiva de unidade.
2	365 dias	OBSERVAÇÃO
