TERMO DE NÃO CONFORMIDADE (TNC)

TNC N.: 862/2024

RELATÓRIO DE FISCALIZAÇÃO N. 862/2024

Fiscalização Sob Demanda na modalidade indireta por meio de solicitação do Executivo Municipal para verificar obras inacabadas na pavimentação de vias públicas no município de Antônio Prado/RS.

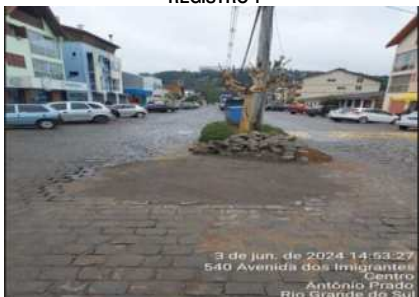
REGISTRO 1

NC	CÓDIGO DA NC	UNIDADE	Rede de abastecimento de água
1	-	CONSTATAÇÃO	Obra de repavimentação inacabada na Avenida dos Imigrantes (próximo ao mercado Falavigna).
GRUPO	PRAZO	NÃO CONFORMIDADE	Pavimentação inadequada após obra na rede de abastecimento de água.
2	10 dias	OBSERVAÇÃO	Evidências disponibilizadas pelo Executivo Municipal.

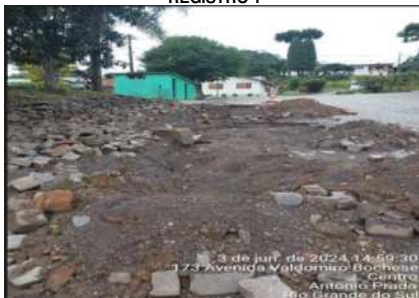
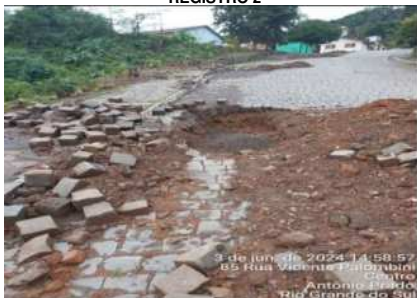
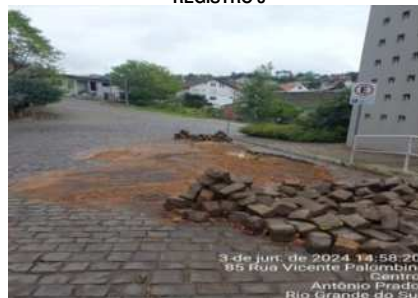
NC	CÓDIGO DA NC	UNIDADE	Rede de abastecimento de água
2	-	CONSTATAÇÃO	Obra de repavimentação inacabada na Rua Vicente Palombini (próximo a Câmara de Vereadores).
GRUPO	PRAZO	NÃO CONFORMIDADE	Pavimentação inadequada após obra na rede de abastecimento de água.
2	10 dias	OBSERVAÇÃO	Evidências disponibilizadas pelo Executivo Municipal.

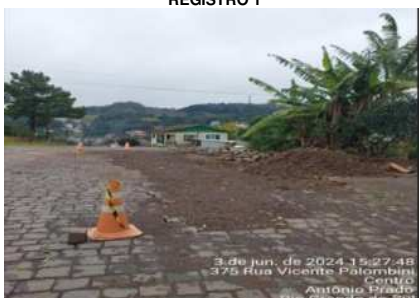
REGISTRO 1

NC	CÓDIGO DA NC	UNIDADE	Rede de abastecimento de água
3	-	CONSTATAÇÃO	Obra de repavimentação inacabada na Rua Vicente Palombini (próximo a Escola João XXIII).
GRUPO	PRAZO	NÃO CONFORMIDADE	Pavimentação inadequada após obra na rede de abastecimento de água.
2	10 dias	OBSERVAÇÃO	Evidências disponibilizadas pelo Executivo Municipal.

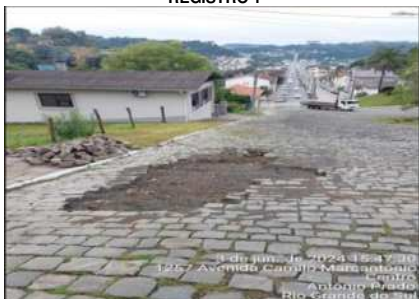
REGISTRO 1

NC	CÓDIGO DA NC	UNIDADE	
4	-	CONSTATAÇÃO	Rede de abastecimento de água Obra de repavimentação inacabada na Avenida Valdomiro Bocchese (subida para o Bairro Colina do Prado).
GRUPO	PRAZO	NÃO CONFORMIDADE	Pavimentação inadequada após obra na rede de abastecimento de água.
2	10 dias	OBSERVAÇÃO	Evidências disponibilizadas pelo Executivo Municipal.

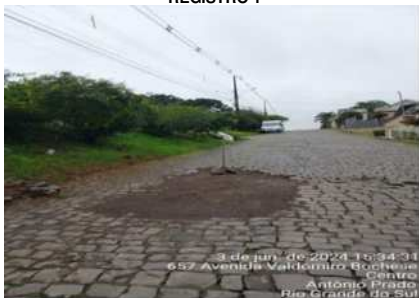
REGISTRO 1

NC	CÓDIGO DA NC	UNIDADE	
5	-	CONSTATAÇÃO	Rede de abastecimento de água Obra de repavimentação inacabada na Rua Cesira Barrueco.
GRUPO	PRAZO	NÃO CONFORMIDADE	Pavimentação inadequada após obra na rede de abastecimento de água.
2	10 dias	OBSERVAÇÃO	Evidências disponibilizadas pelo Executivo Municipal.

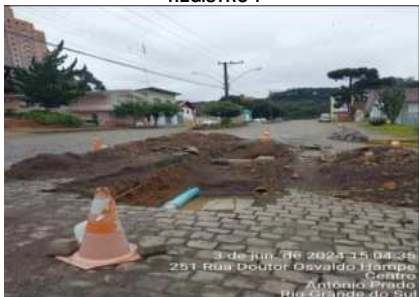
REGISTRO 1

NC	CÓDIGO DA NC	UNIDADE	
6	-	CONSTATAÇÃO	Rede de abastecimento de água A vala aberta para a obra de reparo do vazamento da tubulação não foi fechada na Rua Dr. Osvaldo Hampe (Esquina com a Rua Ramiro Barcelos).
GRUPO	PRAZO	NÃO CONFORMIDADE	Não fechamento da vala e reestabelecimento da pavimentação após obra na rede de abastecimento de água.
2	10 dias	OBSERVAÇÃO	Evidências disponibilizadas pelo Executivo Municipal.

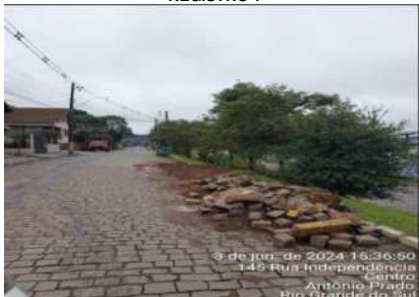
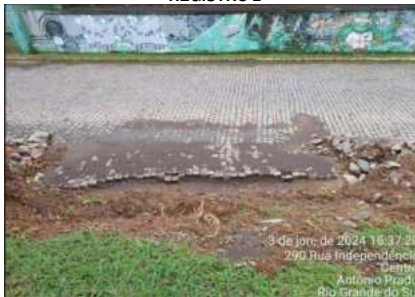
NC	CÓDIGO DA NC	UNIDADE	Rede de abastecimento de água
7	-	CONSTATAÇÃO	Obra de repavimentação inacabada na Avenida Independência (próximo ao campo de futebol).
GRUPO	PRAZO	NÃO CONFORMIDADE	Pavimentação inadequada após obra na rede de abastecimento de água.
2	10 dias	OBSERVAÇÃO	Evidências disponibilizadas pelo Executivo Municipal.

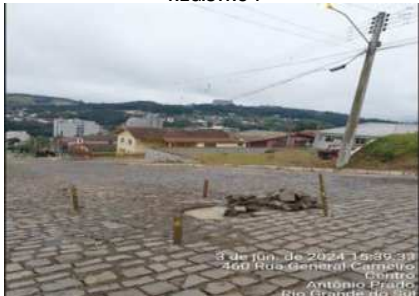
REGISTRO 1

NC	CÓDIGO DA NC	UNIDADE	Rede de abastecimento de água
8	-	CONSTATAÇÃO	Obra de repavimentação inacabada na Rua General Carneiro.
GRUPO	PRAZO	NÃO CONFORMIDADE	Pavimentação inadequada após obra na rede de abastecimento de água.
2	10 dias	OBSERVAÇÃO	Evidências disponibilizadas pelo Executivo Municipal.

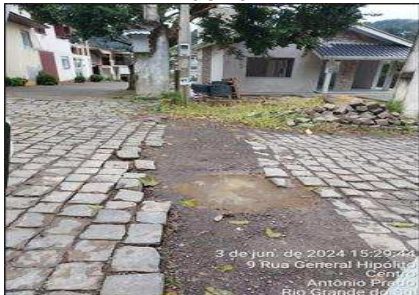
REGISTRO 1

NC	CÓDIGO DA NC	UNIDADE	Rede de abastecimento de água
9	-	CONSTATAÇÃO	Obra de repavimentação inacabada na Rua General Hipólito.
GRUPO	PRAZO	NÃO CONFORMIDADE	Pavimentação inadequada após obra na rede de abastecimento de água.
2	10 dias	OBSERVAÇÃO	Evidências disponibilizadas pelo Executivo Municipal.

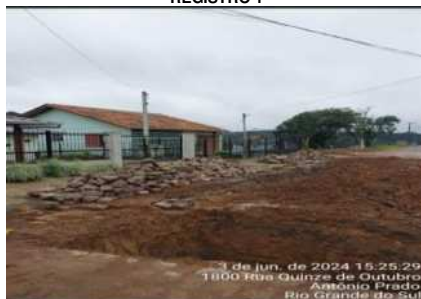
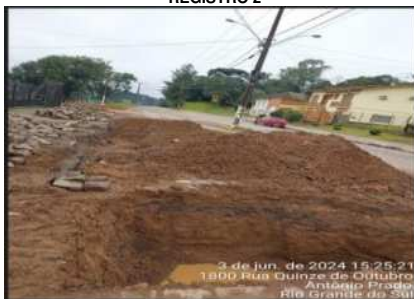
NC	CÓDIGO DA NC	UNIDADE	Rede de abastecimento de água
10	-	CONSTATAÇÃO	A vala aberta para a obra de reparo do vazamento da tubulação não foi fechada na Rua Quinze de Outubro.
GRUPO	PRAZO	NÃO CONFORMIDADE	Não fechamento da vala e reestabelecimento da pavimentação após obra na rede de abastecimento de água.
2	10 dias	OBSERVAÇÃO	Evidências disponibilizadas pelo Executivo Municipal.

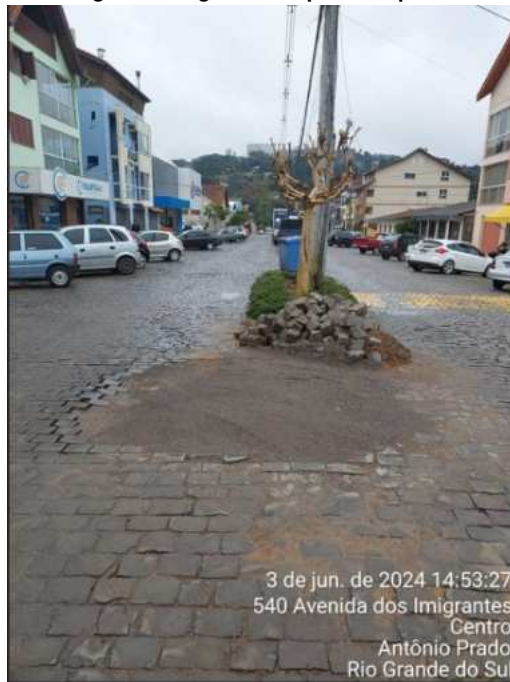
Figura 1 – Registro fotográfico do primeiro ponto verificado.

1. No primeiro ponto evidenciado, localizado na Avenida dos Imigrantes (próximo ao mercado Falavigna), verificou-se que parte do pavimento foi removido para a realização de intervenções na via, possivelmente, na rede de distribuição de água. Após a obra, os paralelepípedos não foram repostos, sendo a interferência coberta apenas com pó de brita. A figura 1 apresenta o atual estado da pavimentação.

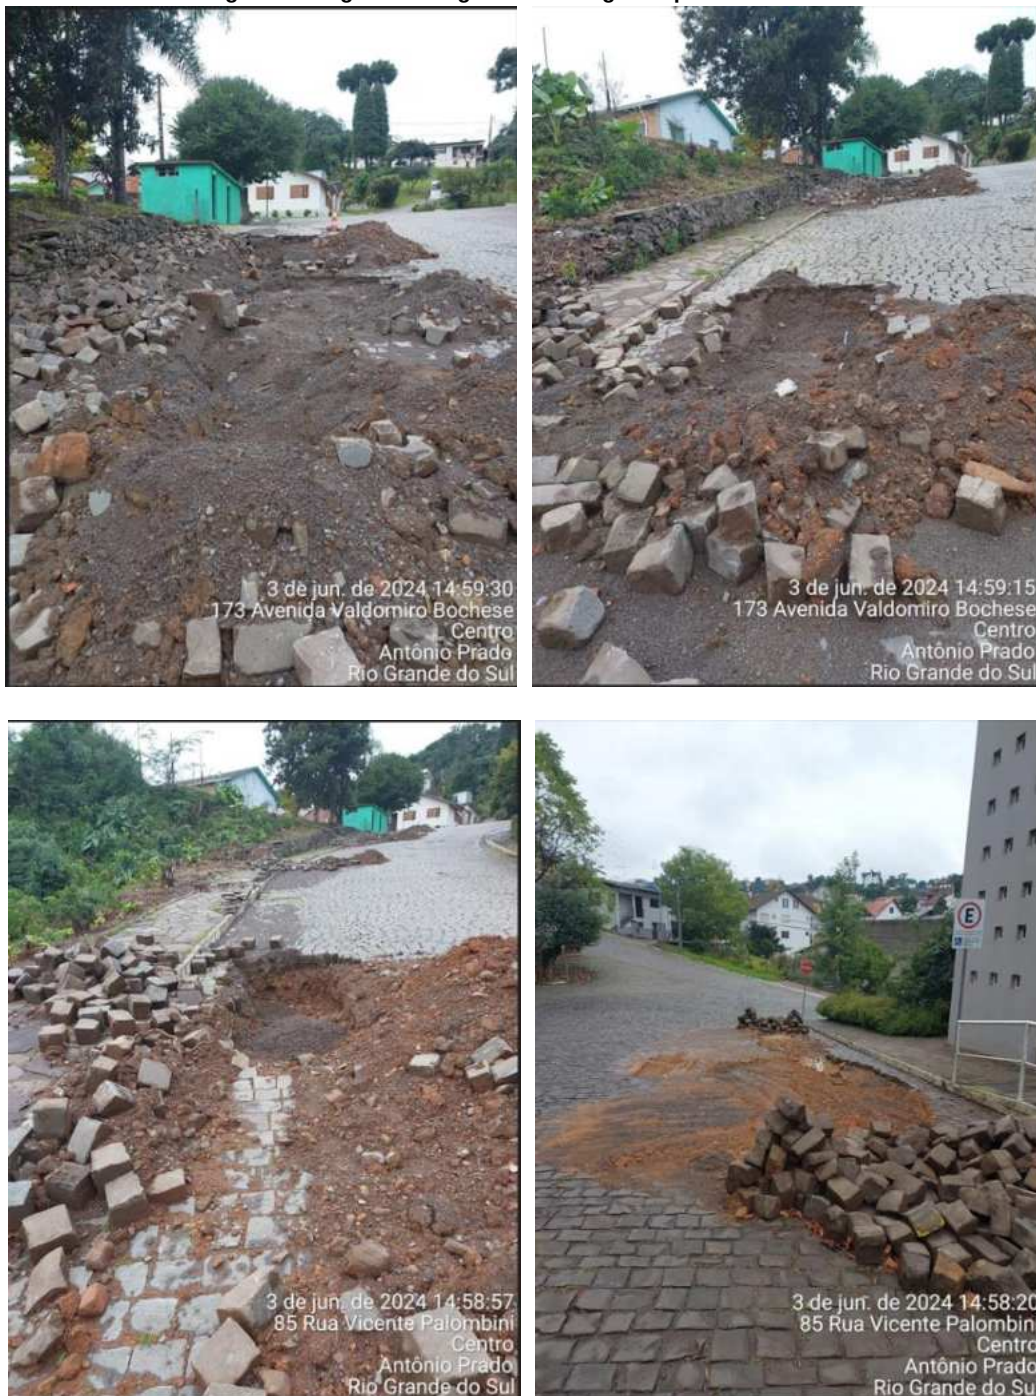
Figura 2 – Registros fotográficos do segundo ponto verificado.

2. No segundo ponto evidenciado, localizado na Rua Vicente Palombini (próximo à Câmara de Vereadores), observa-se que foram realizadas obras na rua, possivelmente, de reparo na rede de distribuição. Após a sua execução, a repavimentação não foi totalmente finalizada, sendo coberta apenas com pó de brita. Esse fato somado com as fortes chuvas que ocorreram no mês de maio, resultou no assoreamento das camadas de base da pavimentação, conforme pode ser verificado na figura 2.

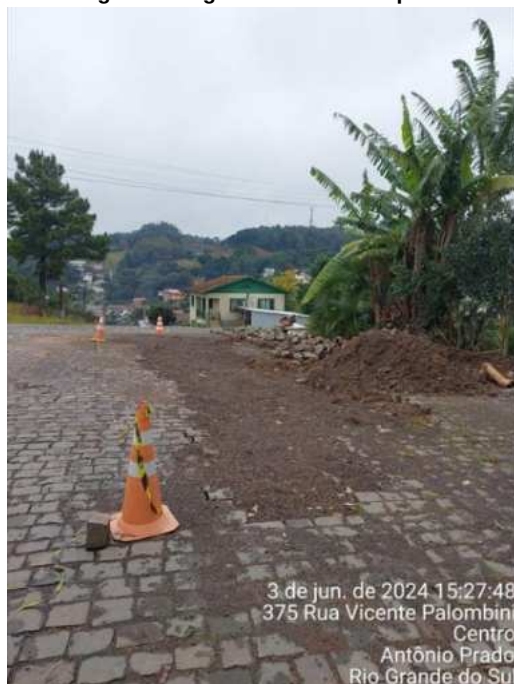
Figura 3 – Registro fotográfico do terceiro ponto verificado.

3. O terceiro ponto evidenciado, também localizado na Rua Vicente Palombini (próximo à Escola João XXIII), não teve a cobertura de paralelepípedo repostada após a realização do reparo do possível vazamento da tubulação de abastecimento de água efetuados sob a via. A figura 3 apresenta o atual estado do pavimento.

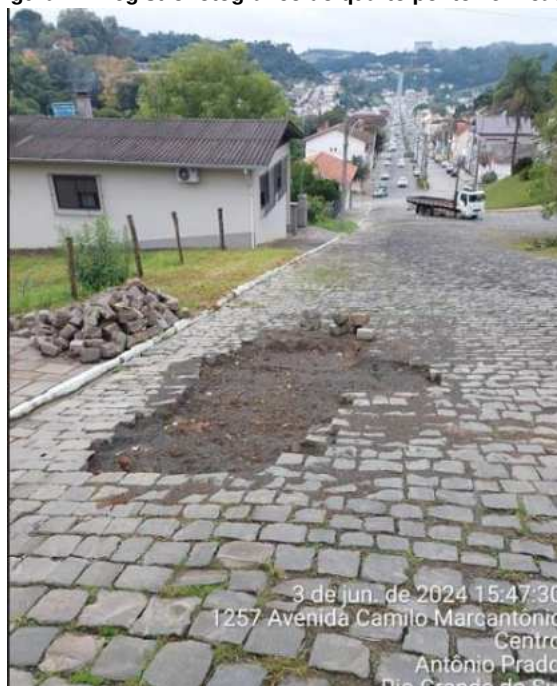
Figura 4 – Registro fotográfico do quarto ponto verificado.

4. O quarto ponto evidenciado, localizado na Avenida Valdomiro Bocchese (subida para o Bairro Colina do Prado), também não teve a cobertura de paralelepípedo recomposta após a realização de intervenção na via, possivelmente, decorrente da obra de reparo da tubulação rompida, sendo finalizada apenas com a camada de base, a qual foi carreada pelas águas pluviais, gerando um desnível na rua. A figura 4 apresenta a atual situação do local.

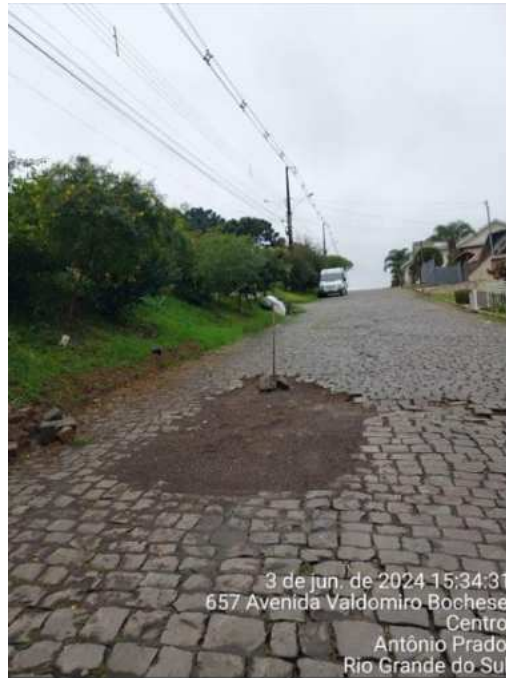
Figura 5 – Registro fotográfico do quinto ponto verificado.

5. O quinto ponto evidenciado, localizado na Rua Cesira Barrueco, assim como os anteriores, não teve a obra de repavimentação finalizada com a camada de revestimento (paralelepípedos), após a realização de possíveis reparos na rede de distribuição de água, sendo coberta apenas até a

camada de base, a qual foi parcialmente removida devido as precipitações que ocorreram, conforme verificado na figura 5.

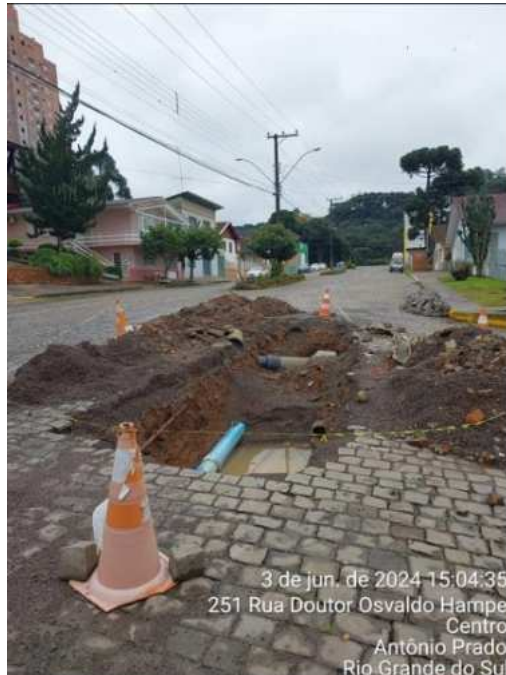
Figura 6 – Registro fotográfico do sexto ponto verificado.

6. No sexto ponto evidenciado, localizado na Rua Dr. Osvaldo Hampe (Esquina com a Rua Ramiro Barcelos), verificou-se que a vala aberta para efetuar a obra de reparo na tubulação de distribuição de água ainda não foi fechada, conforme observado na figura 6.

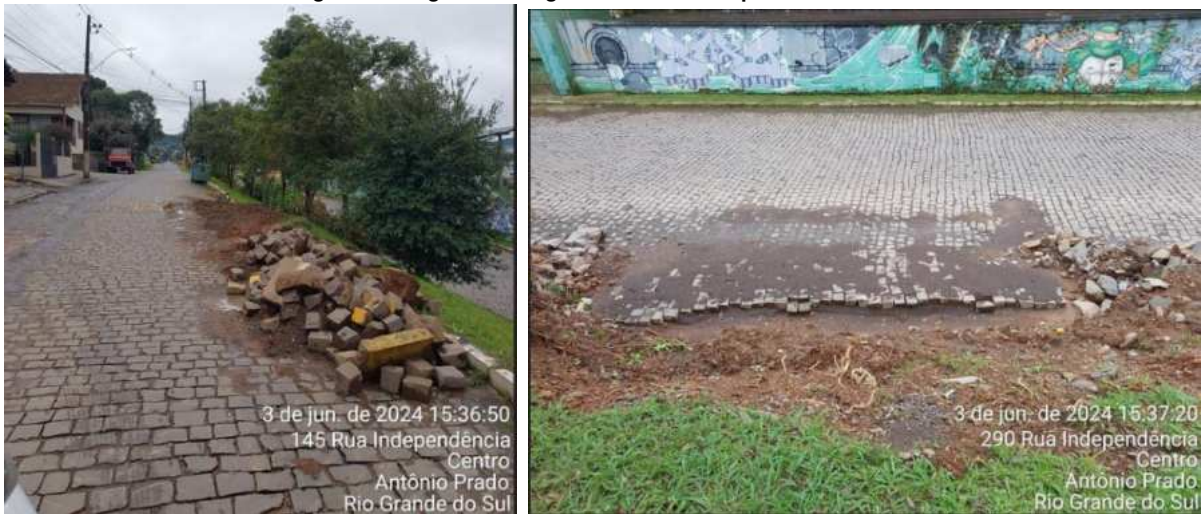
Figura 7 – Registros fotográficos do sétimo ponto verificado.

7. No sétimo ponto evidenciado, localizado na Avenida Independência (próximo ao campo de futebol), observa-se que houve obra de intervenção na via, possivelmente, relacionada ao reparo de tubulação rompida, porém, após a obra, a cobertura de revestimento de paralelepípedo não foi

totalmente reposta, resultando no assoreamento deste trecho devido ao carreamento pelas chuvas. A figura 7 apresenta o atual estado da rua.

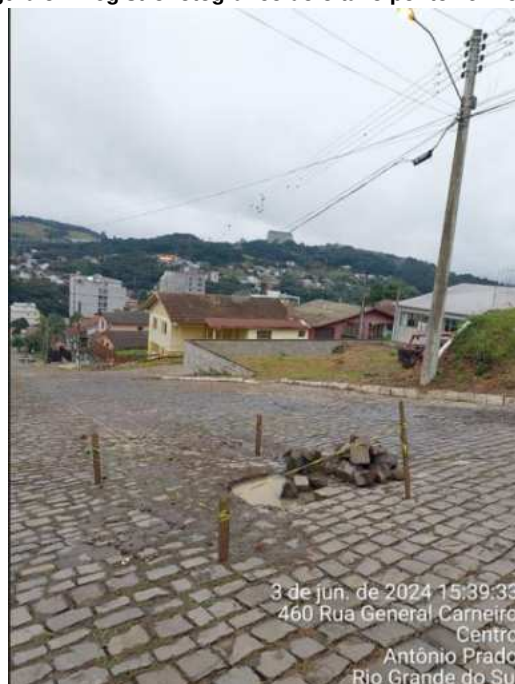
Figura 8 – Registro fotográfico do oitavo ponto verificado.

8. O oitavo ponto evidenciado, localizado na Rua General Carneiro, não teve a cobertura de paralelepípedo totalmente reposta após a execução da obra de reparo, de possível vazamento, realizado sob a via. Observa-se que o trecho sem revestimento, atualmente, gerou um desnível acentuado no pavimento, conforme verificado na figura 8.

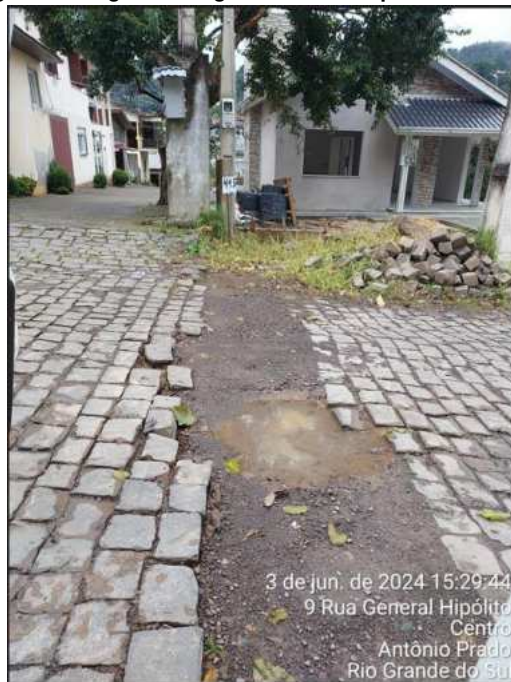
Figura 9 – Registro fotográfico do nono ponto verificado.

9. O nono ponto evidenciado, localizado na Rua General Hipólito, houve uma obra de intervenção no sentido transversal da via, provavelmente relacionado ao reparo efetuado na rede de distribuição de água, justificado pelo alinhamento com o hidrômetro da residência. Porém, após a realização do conserto, observa-se que a repavimentação da rua não foi finalizada, pois a camada de revestimento de paralelepípedo não foi reposta. A figura 9 apresenta a atual situação da rua.

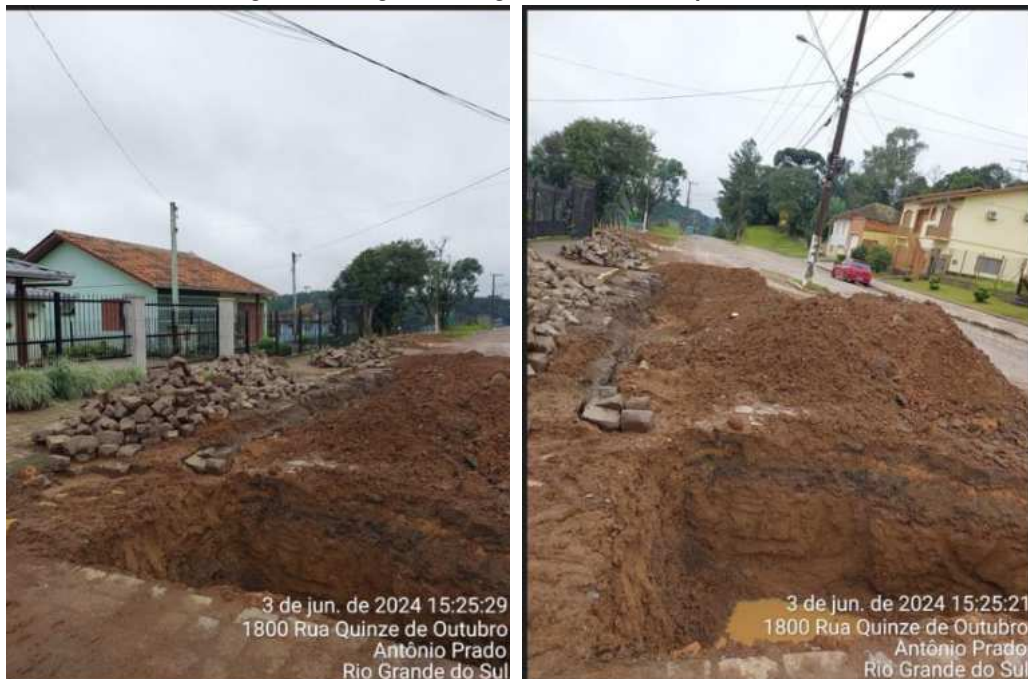
Figura 10 – Registros fotográficos do décimo ponto verificado.

10. No décimo ponto evidenciado, localizado na Rua Quinze de Outubro, há uma vala que foi aberta para a execução de obra de reparo na tubulação de abastecimento água, porém ela ainda não foi fechada e não encontra-se sinalizada, conforme observado na figura 10.
