## REGULAÇÃO RELATÓRIO DE FISCALIZAÇÃO N. 885/2024

**Fiscalização Sob Demanda referente ao Processo de Ouvidoria n. 885/2024, para a verificação da ocorrência de vazamento no sistema de distribuição de água no município de Sapucaia do Sul.**

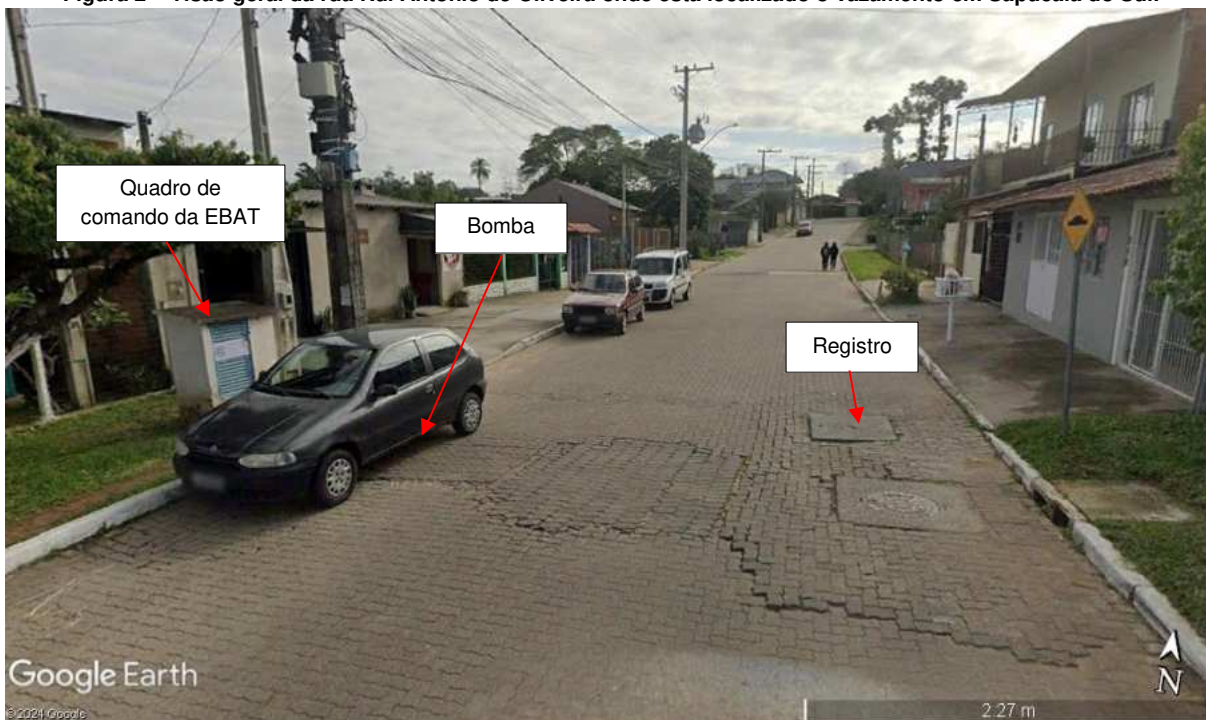
Figura 2 – Visão geral da rua Rui Antônio de Oliveira onde está localizado o vazamento em Sapucaia do Sul.

Apesar de umas das tampas estar identificada como esgoto sanitário, esta faz parte da estrutura da EBAT, conforme pôde ser evidenciado na figura 2. Verifica-se que as tampas presentes no pavimento estão localizadas em um trecho que foi realizada uma intervenção no pavimento, a qual fica no sentido da EBAT, o que indica que estas fazem parte da rede de abastecimento de água.

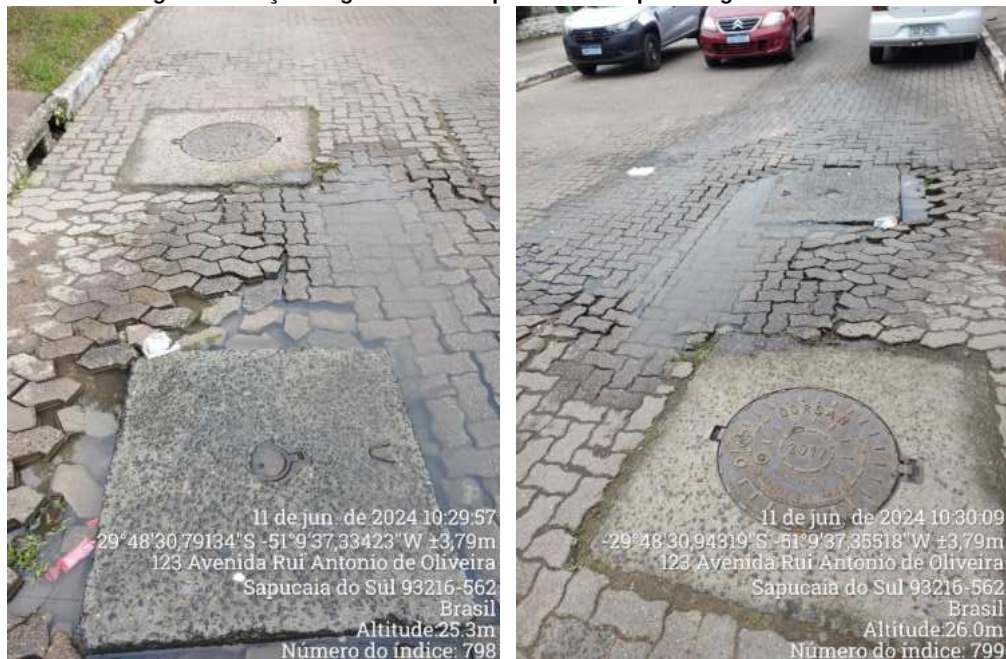
- No dia da fiscalização, a equipe da Agesan-RS verificou *in loco* a existência de uma poça de água próximo à tampa que contém o registro da EBAT, em frente à residência do usuário solicitante, conforme observado na figura 3. Além disso, também foi aberta a tampa de metal articulada e observou-se que esta havia com um grande volume de água acumulado (figura 4).

**Figura 3 – Poça de água localizada próxima à tampa do registro da EBAT.**

De acordo com o relato do usuário no momento da fiscalização, durante o período em que a sua residência esteve desabastecida de água, em virtude dos eventos de cheias que ocorreram no mês de maio, essas estruturas, que se encontram atualmente cobertas por água, ficaram secas. Além disso,

também de acordo com o observado durante o processo fiscalizatório, havia gotejamento dentro do poço de visita. Estes são indicativos de que, provavelmente, está ocorrendo um vazamento no sistema de distribuição de água no local.

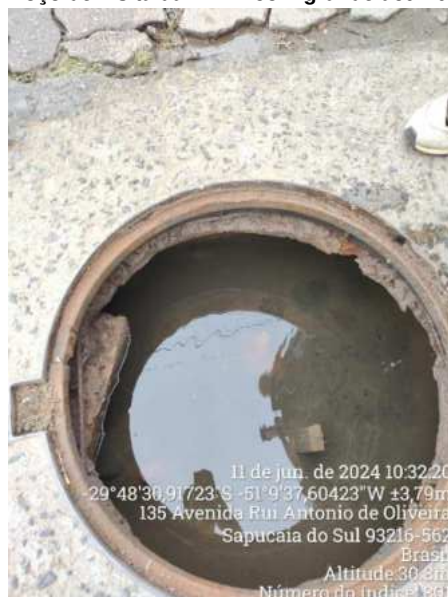
**Figura 4 – Poço de visita da EBAT com grande acúmulo de água.**

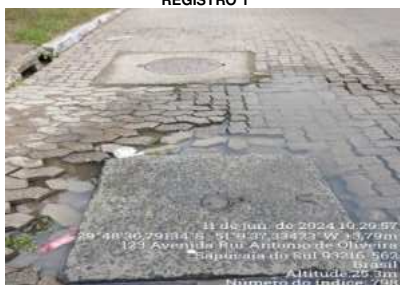
REGISTRO 1

NC	CÓDIGO DA NC	UNIDADE	Sistema de distribuição de água
1	-	CONSTATAÇÃO	Vazamento no sistema de distribuição de água na rua Rui Antônio de Oliveira, n.133 (coordenadas: -29,808511 -51,160380)
GRUPO	PRAZO	NÃO CONFORMIDADE	Perda de água e/ou não executar redução de perdas.
2	1 dia	OBSERVAÇÃO
