REGULAÇÃO RELATÓRIO TÉCNICO DE FISCALIZAÇÃO N. 930/2024 – RTF

Fiscalização regular no Sistema de Abastecimento de Água e Sistema de Esgotamento Sanitário de Guaíba/RS.

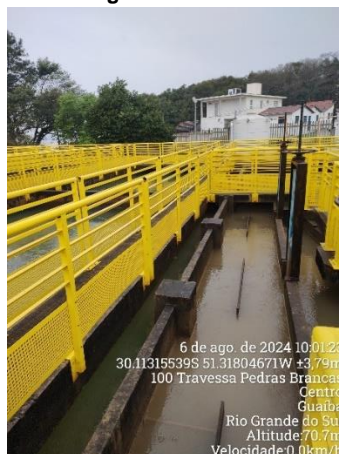
Figura 3 – ETA III.

Durante a fiscalização foi possível observar que a ETA apresenta infiltrações e tanques de produtos sem identificação.

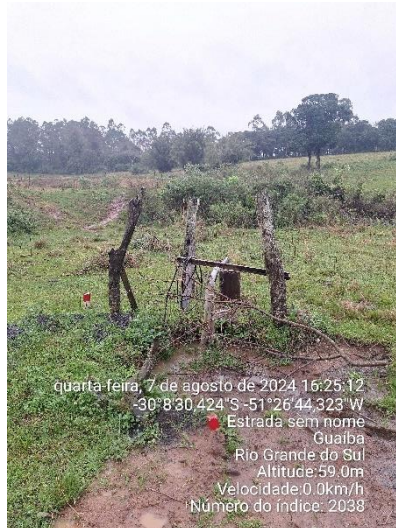
Figura 4 – Poço Logradouro.

A estrutura do poço utilizado é precária e de difícil acesso, uma vez que se localiza no interior de imóvel de terceiros.

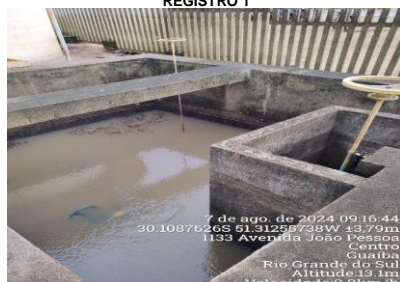
REGISTRO 1

NC	CÓDIGO DA NC	UNIDADE	Captação EBAB 01
4	1.13	CONSTATAÇÃO	Estrutura do desarenador e gradeamento apresenta sinais de deterioração, como uma passarela colapsada.
GRUPO	PRAZO	NÃO CONFORMIDADE	Falta de conservação e manutenção preventiva de unidade.
2	365 dias	OBSERVAÇÃO	-

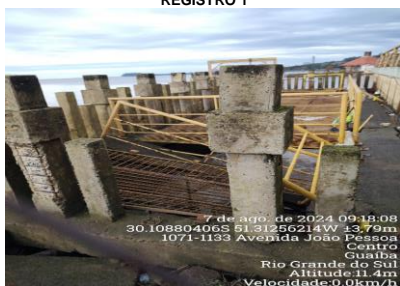
REGISTRO 1

NC	CÓDIGO DA NC	UNIDADE	Captação EBAB 01
5	1.14	CONSTATAÇÃO	Acúmulo de resíduos em local inapropriado.
GRUPO	PRAZO	NÃO CONFORMIDADE	Acúmulo de resíduos em local inapropriado e/ou armazenamento inadequado.
2	90 dias	OBSERVAÇÃO	-

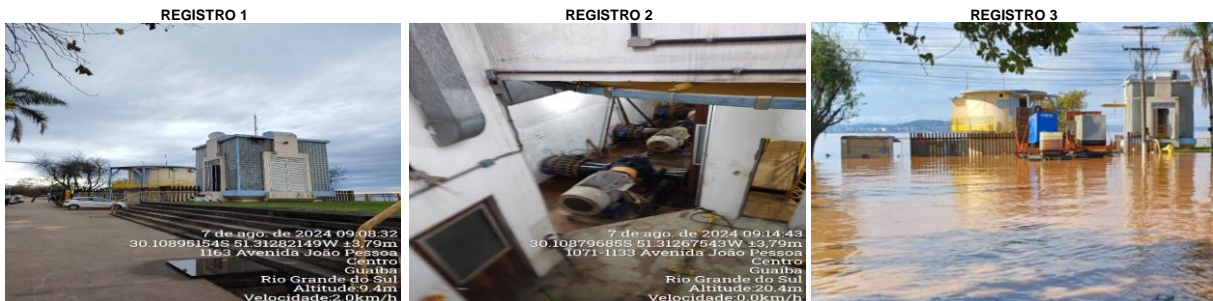
NC	CÓDIGO DA NC	UNIDADE	Captação EBAB 07
11	1.16	CONSTATAÇÃO	Não há medidas de proteção contra inundações na unidade.
GRUPO	PRAZO	NÃO CONFORMIDADE	Não adotar medidas medidas de proteção contra inundação ou outros eventos extremos para a unidade.
2	365 dias	OBSERVAÇÃO	Unidade afetada diretamente pelo evento de inundação de maio de 2024.

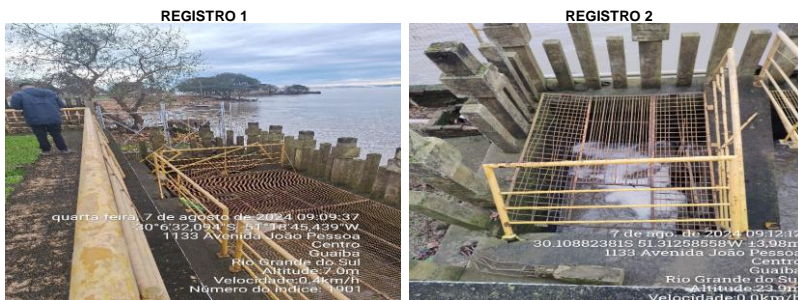
NC	CÓDIGO DA NC	UNIDADE	Captação EBAB 01 e EBA B07
12	1.13	CONSTATAÇÃO	Estrutura de retenção de sólidos da etapa de gradeamento está danificada, possibilitado a entrada de materiais no sistema.
GRUPO	PRAZO	NÃO CONFORMIDADE	Falta de conservação e manutenção preventiva de unidade.
2	365 dias	OBSERVAÇÃO	-

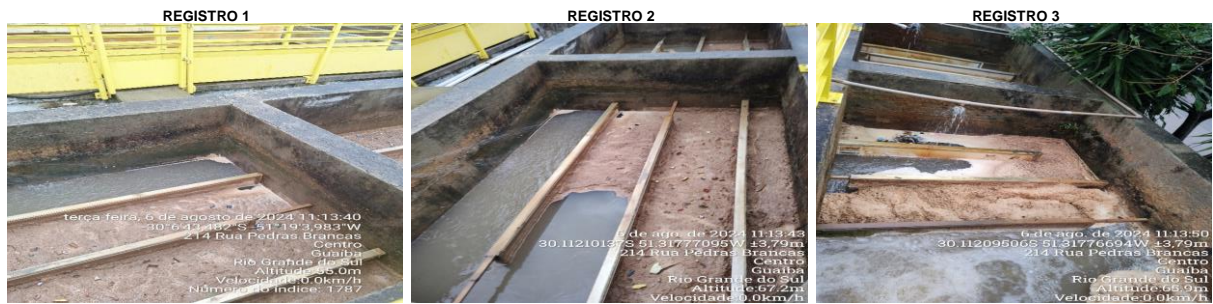
NC	CÓDIGO DA NC	UNIDADE	ETA 01
13	3.25	CONSTATAÇÃO	Presença de resíduos sólidos flutuantes, como plásticos, na unidade de coagulação e floculação, indicando ausência de limpeza da unidade.
GRUPO	PRAZO	NÃO CONFORMIDADE	Falta de conservação e manutenção preventiva de unidade.
2	365 dias	OBSERVAÇÃO	-

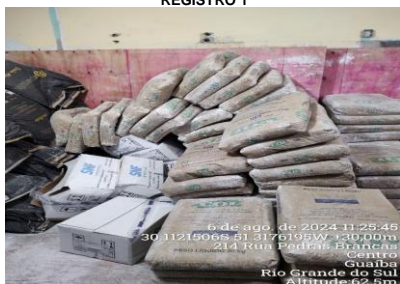
REGISTRO 1

NC	CÓDIGO DA NC	UNIDADE	ETA 01
20	3.20	CONSTATAÇÃO	Armazenamento inadequado de produtos químicos, altura da pilha do carvão ativado acima de 1,8m, último pacote próximo ao teto da sala de armazenamento.
GRUPO	PRAZO	NÃO CONFORMIDADE	Armazenamento inadequado de produtos químicos.
2	365 dias	OBSERVAÇÃO	-

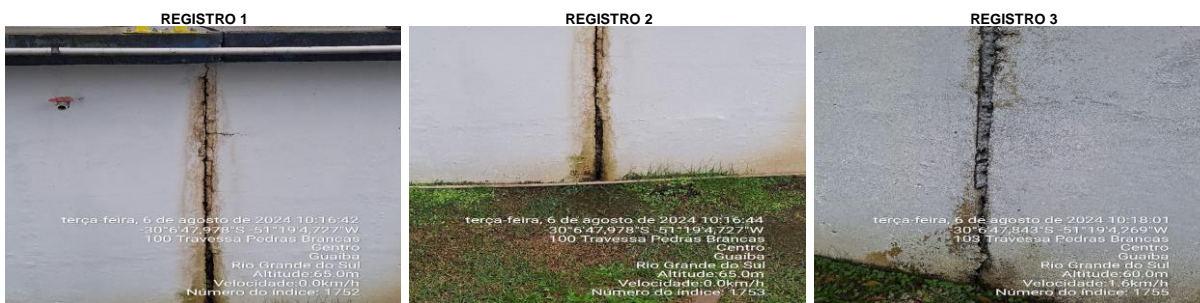
NC	CÓDIGO DA NC	UNIDADE	ETA 03
28	3.7	CONSTATAÇÃO	Vazamento aparente no bloco hidráulico.
GRUPO	PRAZO	NÃO CONFORMIDADE	Perda de água e/ou não executar redução de perdas.
2	365 dias	OBSERVAÇÃO	-

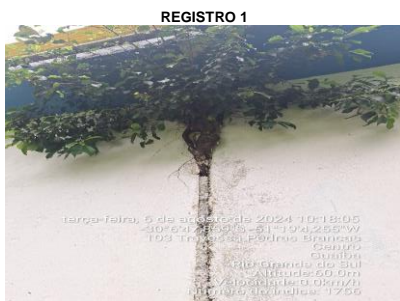
NC	CÓDIGO DA NC	UNIDADE	ETA 03
29	3.24	CONSTATAÇÃO	Presença de vegetação nas juntas do bloco hidráulico, representando risco a estrutura da unidade.
GRUPO	PRAZO	NÃO CONFORMIDADE	Falta de conservação e manutenção preventiva de unidade.
2	365 dias	OBSERVAÇÃO	-

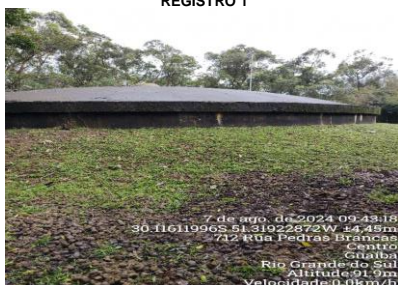
REGISTRO 1

NC	CÓDIGO DA NC	UNIDADE	R-3
38	6.2	CONSTATAÇÃO	Área do reservatório não está cercada adequadamente.
GRUPO	PRAZO	NÃO CONFORMIDADE	Não isolar a área dando condição ao acesso de pessoas não-autorizadas e sem garantir bom estado de limpeza do local.
2	365 dias	OBSERVAÇÃO	-

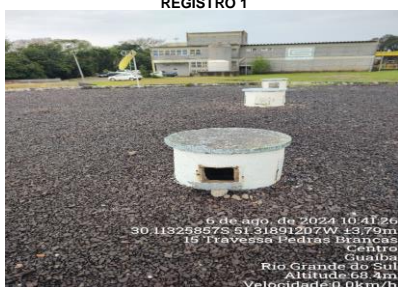
REGISTRO 1

NC	CÓDIGO DA NC	UNIDADE	R-8
50	6.8	CONSTATAÇÃO	Ausência de tubulação de expurgo/extravasamento protegidas com tela e com cobertura que impeça a entrada de água de chuva e limite a entrada de poeira.
GRUPO	PRAZO	NÃO CONFORMIDADE	Ausência de tubulação de ventilação protegidas com tela e com cobertura que impeça a entrada de água de chuva e limite a entrada de poeira.
2	90 dias	OBSERVAÇÃO	-

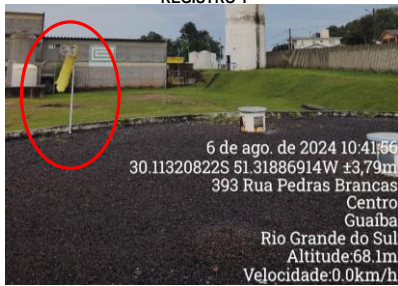
REGISTRO 1

NC	CÓDIGO DA NC	UNIDADE	ETA 03
52	3.24	CONSTATAÇÃO	Biruta, elemento relacionado ao sistema de proteção contra vazamento de cloro gás, apresenta-se danificada.
GRUPO	PRAZO	NÃO CONFORMIDADE	Falta de conservação e manutenção preventiva de unidade.
2	365 dias	OBSERVAÇÃO	-

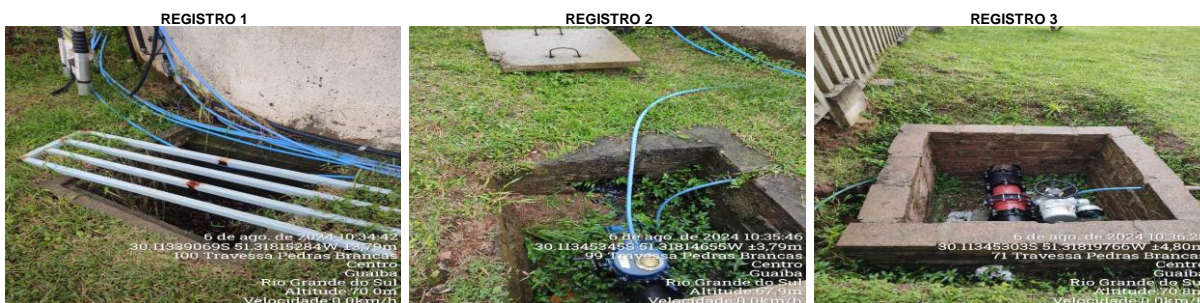
NC	CÓDIGO DA NC	UNIDADE	R-9
55	6.16	CONSTATAÇÃO	Ausência de grelha sobre câmaras de registros de manobra.
GRUPO	PRAZO	NÃO CONFORMIDADE	Não proporcionar a segurança das edificações e dos operadores.
2	365 dias	OBSERVAÇÃO	-

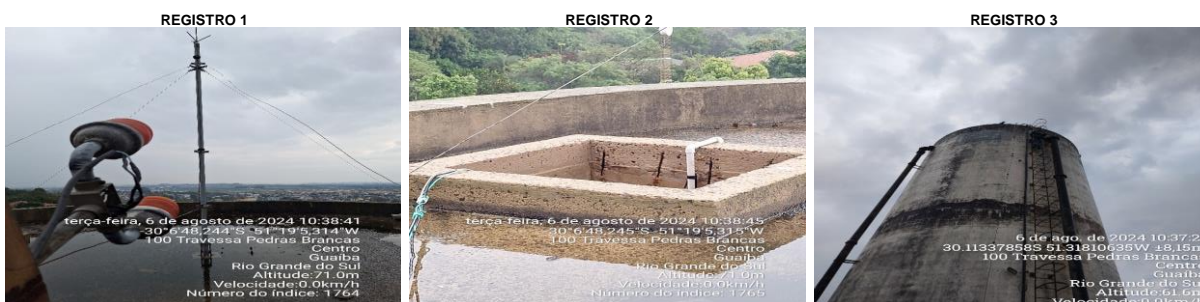
NC	CÓDIGO DA NC	UNIDADE	R-9
57	6.10	CONSTATAÇÃO	Patamar elevado do reservatório sem guarda-corpo.
GRUPO	PRAZO	NÃO CONFORMIDADE	Não proporcionar a segurança das edificações e dos operadores.
2	365 dias	OBSERVAÇÃO	-

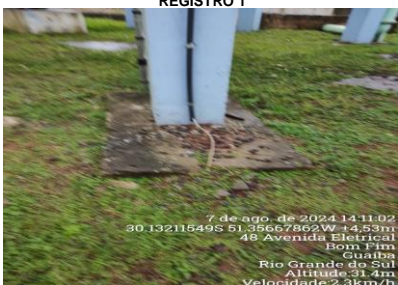
REGISTRO 1

NC	CÓDIGO DA NC	UNIDADE	R-10
62	6.16	CONSTATAÇÃO	Ausência de grelha sobre câmaras de registros de manobra ou outro dispositivo contra quedas.
GRUPO	PRAZO	NÃO CONFORMIDADE	Não proporcionar a segurança das edificações e dos operadores.
2	365 dias	OBSERVAÇÃO	-

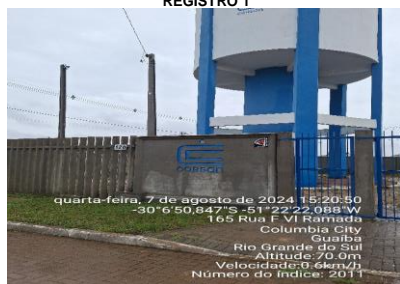
REGISTRO 1

NC	CÓDIGO DA NC	UNIDADE	R-Altos dos Lagos
78	6.13	CONSTATAÇÃO	Estrutura elevada com sinalização de obstáculo ausente, realizar instalação do dispositivo de sinalização ou apresentar documento técnico que comprove a dispensa de instalação do dispositivo de sinalização.
GRUPO	PRAZO	NÃO CONFORMIDADE	Não existe no topo do reservatório pára-raios e/ou luz de sinalização de obstáculo elevado.
2	365 dias	OBSERVAÇÃO	-

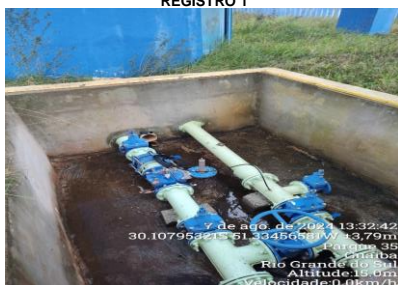
NC	CÓDIGO DA NC	UNIDADE	R-Guaiba Park
83	6.8	CONSTATAÇÃO	Ausência de tubulações de ventilação protegidas com tela e com cobertura que impeça a entrada de água de chuva e limite a entrada de poeira.
GRUPO	PRAZO	NÃO CONFORMIDADE	Ausência de tubulação de ventilação protegidas com tela e com cobertura que impeça a entrada de água de chuva e limite a entrada de poeira.
2	90 dias	OBSERVAÇÃO	Ambas ventilações sem proteção.

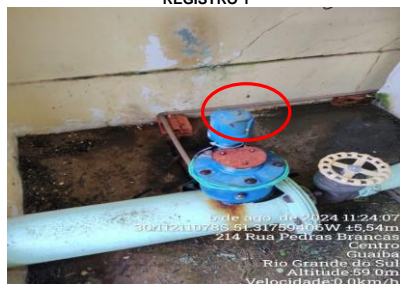
NC	CÓDIGO DA NC	UNIDADE	EBAT-2
108	2.5	CONSTATAÇÃO	Vazamento aparente.
GRUPO	PRAZO	NÃO CONFORMIDADE	Perda de água e/ou não executar redução de perdas.
2	365 dias	OBSERVAÇÃO	-

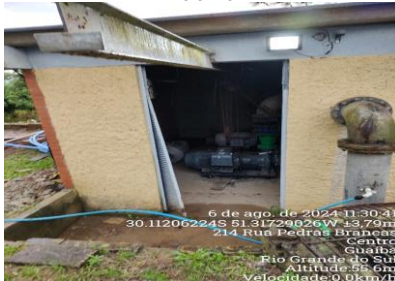
NC	CÓDIGO DA NC	UNIDADE	EBAT-6
114	2.5	CONSTATAÇÃO	Gaxeta com perda excessiva de água, caracterizando em vazamento aparente.
GRUPO	PRAZO	NÃO CONFORMIDADE	Perda de água e/ou não executar redução de perdas.
2	365 dias	OBSERVAÇÃO

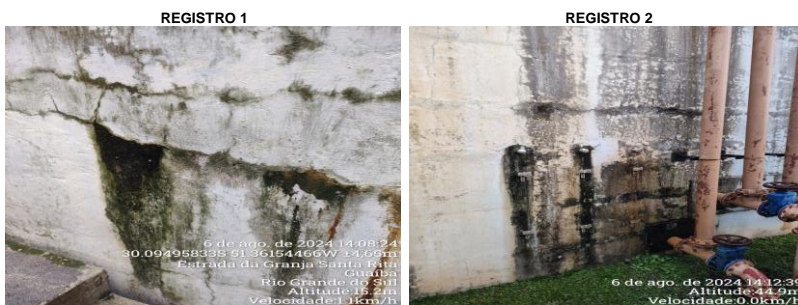
NC	CÓDIGO DA NC	UNIDADE	ETE - GUAIBA
165	5.15	CONSTATAÇÃO	Tanques UASB apresentam infiltração aparente.
GRUPO	PRAZO	NÃO CONFORMIDADE	Falta de conservação e manutenção preventiva de unidade.
2	365 dias	OBSERVAÇÃO	-

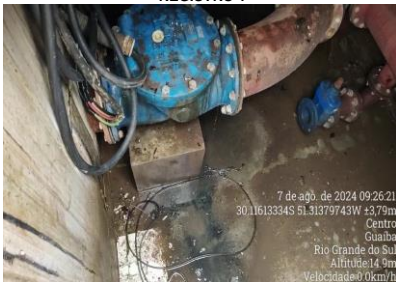
NC	CÓDIGO DA NC	UNIDADE	EBE03
182	4.4	CONSTATAÇÃO	Vazamento excessivo na gaxeta.
GRUPO	PRAZO	NÃO CONFORMIDADE	Falta de conservação e manutenção preventiva de unidade.
2	365 dias	OBSERVAÇÃO	-
