REGULAÇÃO RELATÓRIO TÉCNICO DE FISCALIZAÇÃO N. 931/2024 – RTF

Fiscalização Regular no Sistema de Abastecimento de Água e no Sistema de Esgotamento Sanitário de Garibaldi/RS.

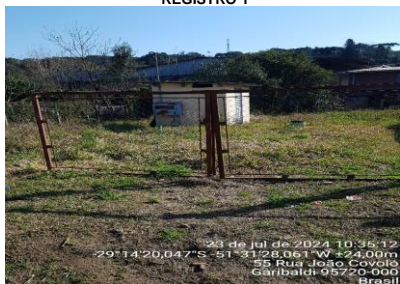
REGISTRO 1

NC	CÓDIGO DA NC	UNIDADE	Poço improdutivo da Corsan
9	10.2	CONSTATAÇÃO	O acesso à área do poço não está cercado adequadamente, pois a cerca encontra-se danificada.
GRUPO	PRAZO	NÃO CONFORMIDADE	Não isolar a área dando condição ao acesso de pessoas não-autorizadas e sem garantir bom estado de limpeza do local.
2	365 dias	OBSERVAÇÃO

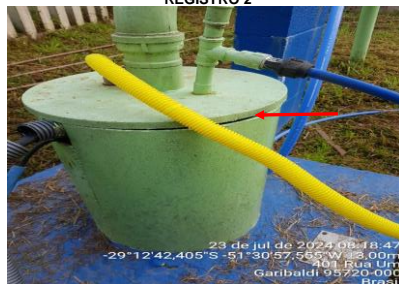
REGISTRO 2

NC	CÓDIGO DA NC	UNIDADE	Poço BOR 01
17	10.15	CONSTATAÇÃO	Há vazamento no registro da estrutura do poço.
GRUPO	PRAZO	NÃO CONFORMIDADE	Perda de água e/ou não executar redução de perdas.
2	365 dias	OBSERVAÇÃO

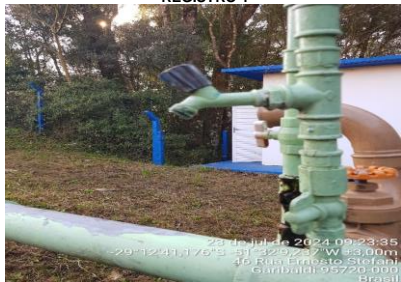
REGISTRO 1

NC	CÓDIGO DA NC	UNIDADE	Poço GAB 03
28	10.15	CONSTATAÇÃO	Há vazamento na torneira e na tubulação da estrutura do poço.
GRUPO	PRAZO	NÃO CONFORMIDADE	Perda de água e/ou não executar redução de perdas.
2	365 dias	OBSERVAÇÃO

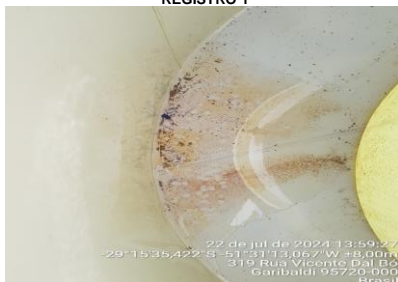
REGISTRO 1

NC	CÓDIGO DA NC	UNIDADE	Poço GAR 01
42	10.6	CONSTATAÇÃO	O tanque de cloro localizado no pátio da ETA apresenta indícios de vazamento.
GRUPO	PRAZO	NÃO CONFORMIDADE	Falta de conservação e manutenção preventiva de unidade.
2	365 dias	OBSERVAÇÃO

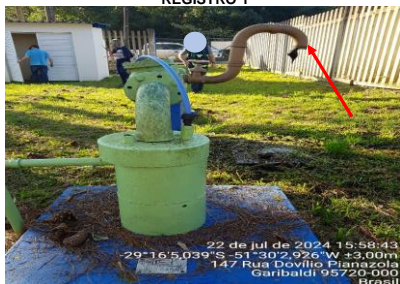
REGISTRO 1

NC	CÓDIGO DA NC	UNIDADE	Poço GAR 08
73	10.15	CONSTATAÇÃO	Está ocorrendo vazamento na tubulação de expurgo do poço.
GRUPO	PRAZO	NÃO CONFORMIDADE	Falta de conservação e manutenção preventiva de unidade.
2	365 dias	OBSERVAÇÃO

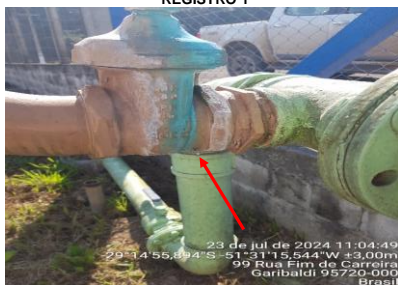
REGISTRO 1

NC	CÓDIGO DA NC	UNIDADE	Poço GAR 10
80	10.15	CONSTATAÇÃO	Há vazamento no registro da estrutura do poço.
GRUPO	PRAZO	NÃO CONFORMIDADE	Perda de água e/ou não executar redução de perdas na lavagem dos filtros.
2	365 dias	OBSERVAÇÃO

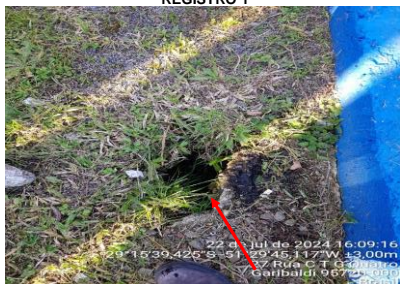
REGISTRO 1

NC	CÓDIGO DA NC	UNIDADE	Poço GAR 13
88	10.8	CONSTATAÇÃO	Existe um buraco no terreno de grande profundidade, podendo causar lesões aos operadores que transitam no local.
GRUPO	PRAZO	NÃO CONFORMIDADE	Não proporcionar a segurança das edificações e dos operadores.
2	365 dias	OBSERVAÇÃO	Durante o processo fiscalizatório, o agente de fiscalização caiu e se lesionou neste buraco.

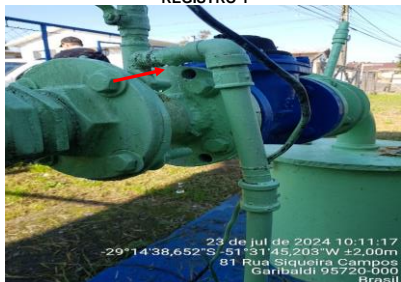
REGISTRO 1

NC	CÓDIGO DA NC	UNIDADE	Poço GAR 18
108	10.15	CONSTATAÇÃO	Há vazamento no registro da estrutura do poço.
GRUPO	PRAZO	NÃO CONFORMIDADE	Perda de água e/ou não executar redução de perdas.
2	365 dias	OBSERVAÇÃO

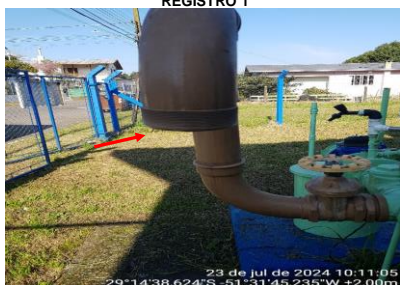
REGISTRO 1

NC	CÓDIGO DA NC	UNIDADE	Poço GAR 18
109	10.15	CONSTATAÇÃO	Há vazamento na tubulação de expurgo do poço.
GRUPO	PRAZO	NÃO CONFORMIDADE	Perda de água e/ou não executar redução de perdas.
2	365 dias	OBSERVAÇÃO

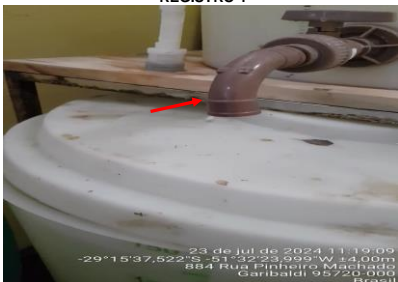
REGISTRO 1

NC	CÓDIGO DA NC	UNIDADE	Poço GAR 20
119	10.6	CONSTATAÇÃO	Há vazamento na torneira de cloro.
GRUPO	PRAZO	NÃO CONFORMIDADE	Não proporcionar a segurança das edificações e dos operadores.
2	365 dias	OBSERVAÇÃO

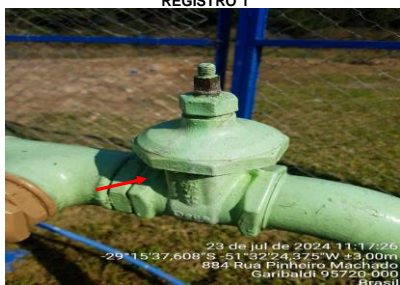
REGISTRO 1

NC	CÓDIGO DA NC	UNIDADE	Poço GAR 20
124	10.15	CONSTATAÇÃO	Há vazamento no registro da estrutura do poço.
GRUPO	PRAZO	NÃO CONFORMIDADE	Perda de água e/ou não executar redução de perdas.
2	365 dias	OBSERVAÇÃO

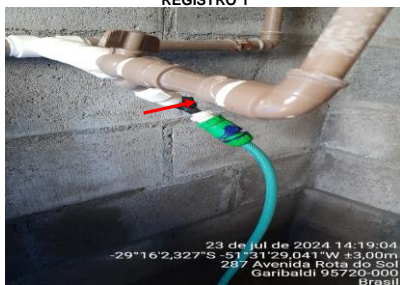
REGISTRO 1

NC	CÓDIGO DA NC	UNIDADE	Poço GAR 22
132	10.6	CONSTATAÇÃO	Há vazamento na tubulação de produto químico do poço.
GRUPO	PRAZO	NÃO CONFORMIDADE	Não proporcionar a segurança das edificações e dos operadores.
2	365 dias	OBSERVAÇÃO

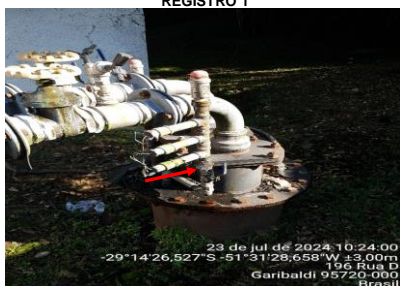
REGISTRO 1

NC	CÓDIGO DA NC	UNIDADE	EBAT Elefante Branco - 5º Recalque (João Goulart)
145	2.5	CONSTATAÇÃO	Há vazamento na estrutura da tubulação da ventosa.
GRUPO	PRAZO	NÃO CONFORMIDADE	Perda de água e/ou não executar redução de perdas.
2	365 dias	OBSERVAÇÃO

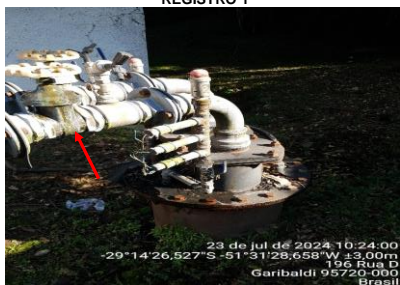
REGISTRO 1

NC	CÓDIGO DA NC	UNIDADE	EBAT Elefante Branco - 5º Recalque (João Goulart)
146	2.5	CONSTATAÇÃO	Há vazamento no registro da EBAT.
GRUPO	PRAZO	NÃO CONFORMIDADE	Perda de água e/ou não executar redução de perdas.
2	365 dias	OBSERVAÇÃO

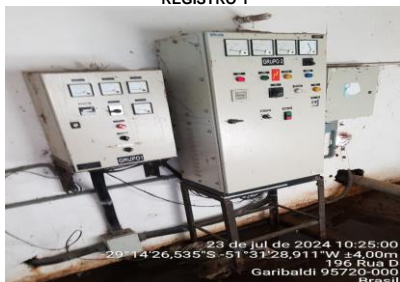
REGISTRO 1

NC	CÓDIGO DA NC	UNIDADE	EBAT Elefante Branco - 5º Recalque (João Goulart)
147	2.8	CONSTATAÇÃO	O quadro de comando da EBAT está situado em área alagada, podendo haver danos nessa estrutura e risco de choque elétrico aos operadores.
GRUPO	PRAZO	NÃO CONFORMIDADE	Não proporcionar a segurança das edificações e dos operadores.
2	90 dias	OBSERVAÇÃO

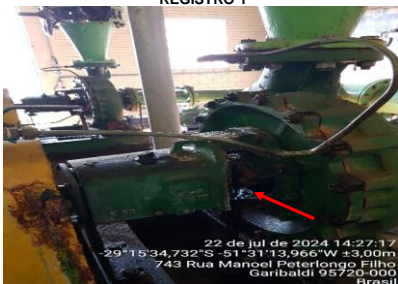
REGISTRO 1

NC	CÓDIGO DA NC	UNIDADE	EBAT da ETA
151	2.5	CONSTATAÇÃO	Vazamento anormal na gaxeta da bomba em funcionamento G2.
GRUPO	PRAZO	NÃO CONFORMIDADE	Perda de água e/ou não executar redução de perdas.
2	365 dias	OBSERVAÇÃO

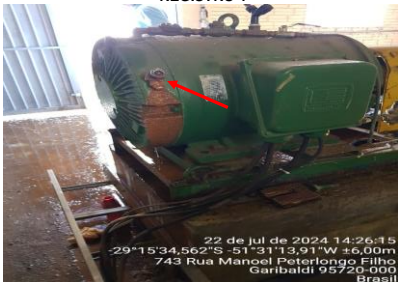
REGISTRO 1

NC	CÓDIGO DA NC	UNIDADE	EBAT da ETA
152	2.5	CONSTATAÇÃO	Vazamento na parte traseira da bomba G1, a qual não estava em operação no momento da fiscalização.
GRUPO	PRAZO	NÃO CONFORMIDADE	Perda de água e/ou não executar redução de perdas.
2	365 dias	OBSERVAÇÃO

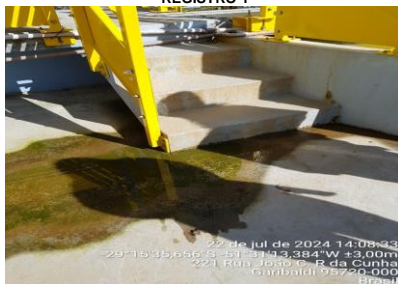
REGISTRO 1

NC	CÓDIGO DA NC	UNIDADE	Estação de Tratamento de Água
160	3.7	CONSTATAÇÃO	Há vazamento na tubulação perto da escada, entre o floculador e decantador.
GRUPO	PRAZO	NÃO CONFORMIDADE	Falta de conservação e manutenção preventiva de unidade.
2	365 dias	OBSERVAÇÃO

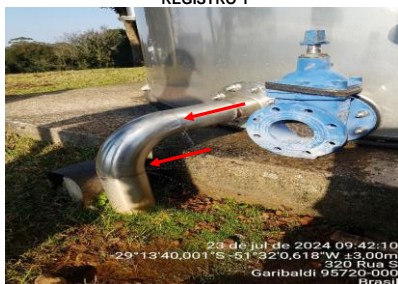
REGISTRO 1

NC	CÓDIGO DA NC	UNIDADE	Reservatório 8 Borgheto
223	6.3	CONSTATAÇÃO	Há vazamento na tubulação de fundo do reservatório.
GRUPO	PRAZO	NÃO CONFORMIDADE	Perda de água e/ou não executar redução de perdas.
2	365 dias	OBSERVAÇÃO

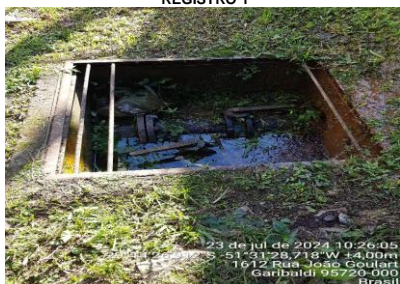
REGISTRO 1

NC	CÓDIGO DA NC	UNIDADE	Reservatório 9 João Goulart
226	6.3	CONSTATAÇÃO	Há vazamento na tubulação, proporcionando acúmulo de água dentro da caixa de registro.
GRUPO	PRAZO	NÃO CONFORMIDADE	Perda de água e/ou não executar redução de perdas.
2	365 dias	OBSERVAÇÃO

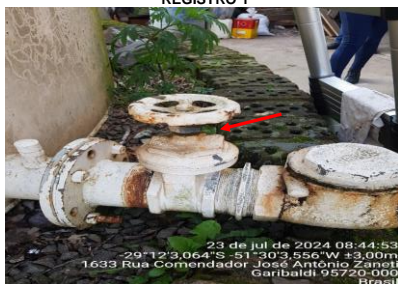
REGISTRO 1

NC	CÓDIGO DA NC	UNIDADE	Reservatório 10 Tamararé
232	6.3	CONSTATAÇÃO	Há vazamento no registro do reservatório.
GRUPO	PRAZO	NÃO CONFORMIDADE	Perda de água e/ou não executar redução de perdas.
2	365 dias	OBSERVAÇÃO
