REGULAÇÃO RELATÓRIO DE FISCALIZAÇÃO N. 973/2024

**Fiscalização Sob Demanda por solicitação do
Executivo Municipal para verificar obras de
repavimentação em vias de Nova Araçá/RS.**

O processo 973/2024 versa sobre obras de repavimentação precária e vazamentos na rede de abastecimento de água em Nova Araçá/RS, decorrente de serviço prestado pela Corsan. Para tanto, realizaram-se fiscalizações no local, na modalidade sob demanda.

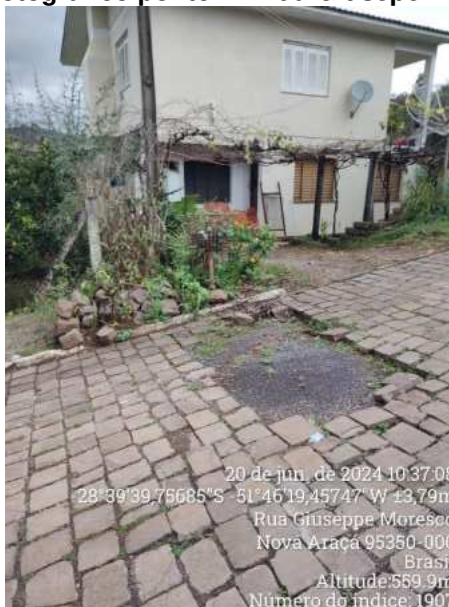
Figura 2- Registro fotográfico ponto 1 - Rua Giuseppe Moresco, n. 96

Ponto 1 - Rua Giuseppe Moresco, n. 96 constatou-se recomposição incompleta da pavimentação com ausência de paralelepípedos, erosão e acúmulo de materiais no passeio público, dificultando o trânsito de pedestres, devido a intervenções na rede de abastecimento de água (Figura 2).

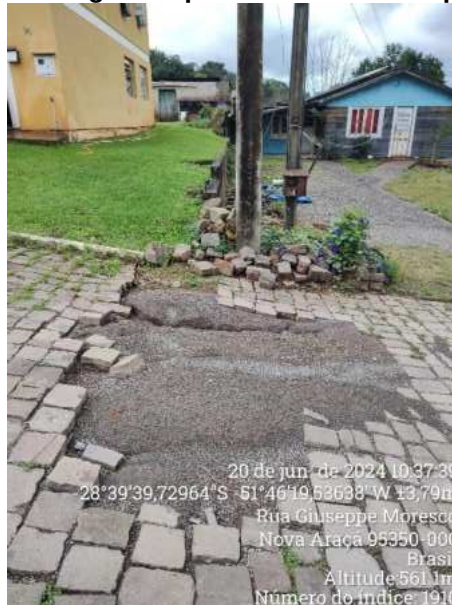
Figura 3- Registro fotográfico ponto 2 – Rua Giuseppe Moresco, n. 96

Ponto 2 - Rua Giuseppe Moresco, n. 96 constatou-se recomposição incompleta da pavimentação com ausência de paralelepípedos, erosão, buraco na pista e acúmulo de materiais no passeio público, dificultando o trânsito de pedestres, devido a intervenções na rede de abastecimento de água (Figura 3).

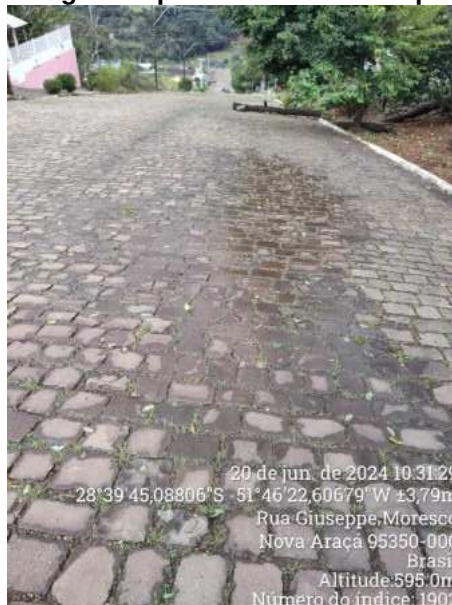
Figura 4 – Registro fotográfico ponto 3 – Rua Giuseppe Moresco, n. 250-290

Ponto 3 – Rua Giuseppe Moresco, n. 250-290 constatou-se vazamento aparente, possivelmente originado da rede de abastecimento de água (Figura 4).

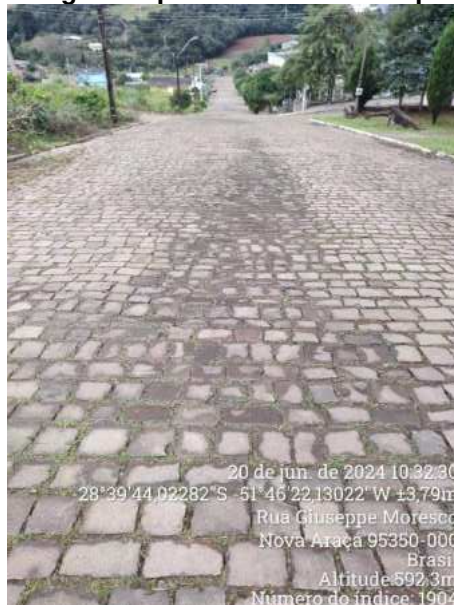
Figura 5 – Registro fotográfico ponto 4 – Rua Giuseppe Moresco, n. 300-350

Ponto 4 – Rua Giuseppe Moresco, n. 300-350 constatou-se vazamento aparente, possivelmente originado da rede de abastecimento de água (Figura 5).

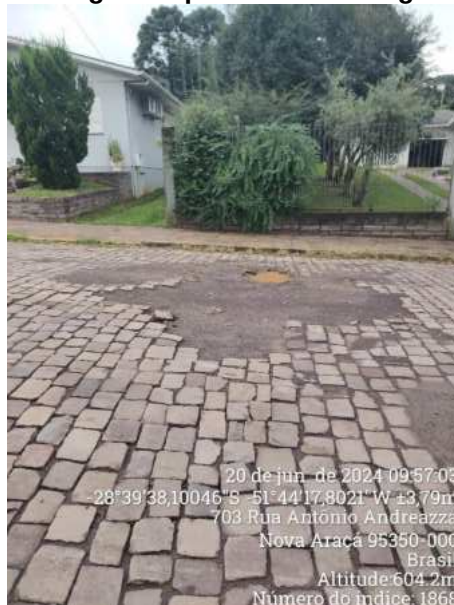
Figura 6- Registro fotográfico ponto 5 - Rua Virgínio Barbisan, n.106

Ponto 5 – Rua Virgínio Barbisan, n. 106 constatou-se recomposição da pavimentação incompleta não havendo a recolocação de pedra paralelepípedo, bem como sinais de erosão e formação de buracos, devido a intervenções na rede de abastecimento de água. Moradores locais relataram que os danos na via decorrem de intervenções da prestadora (Figura 6).

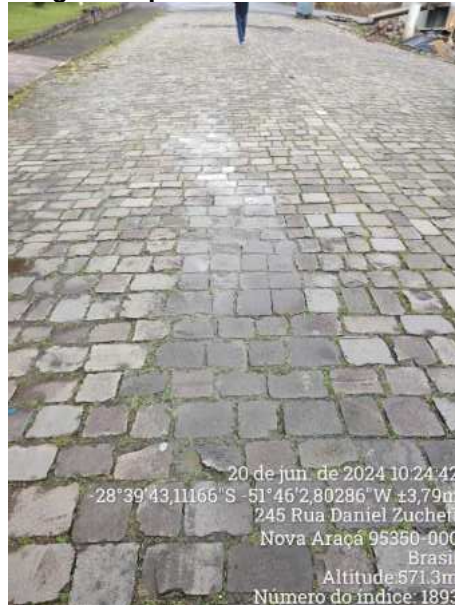
Figura 7- Registro fotográfico ponto 6 - Rua Silvestro Pedro Cerri, 200-230

Ponto 6 - Rua Giuseppe Moresco, n. 300-350 constatou-se vazamento aparente, com fluxo constante de água, possivelmente originado da rede de abastecimento de água (Figura 7).

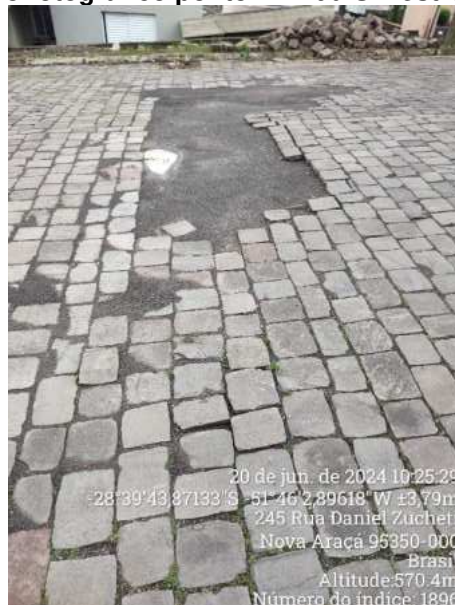
Figura 8- Registro fotográfico ponto 7 - Rua Silvestro Pedro Cerri, 235

Ponto 7 - Rua Silvestro Pedro Cerri, 235 constatou-se recomposição incompleta da pavimentação com ausência de paralelepípedos, erosão, presença de buraco e acúmulo de materiais no passeio público, dificultando o trânsito de pedestres, devido a intervenções na rede de abastecimento de água (Figura 8).

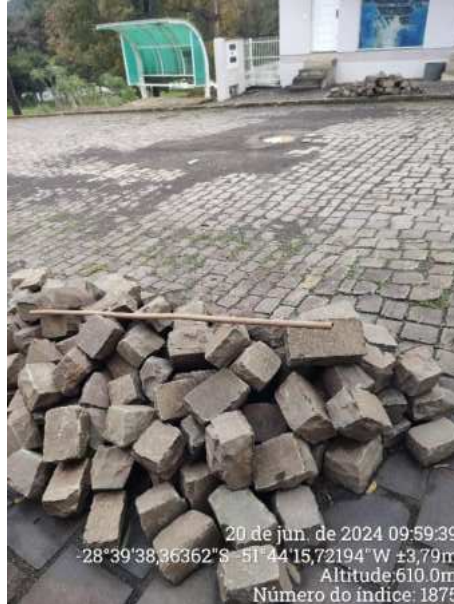
Figura 9- Registro fotográfico ponto 8 - Rua Virgínio Barbisan, n. 76-83

Ponto 8 - Rua Virgínio Barbisan, n. 76-83 constatou-se recomposição incompleta da pavimentação com ausência de paralelepípedos, erosão, presença de buraco e acúmulo de materiais no passeio público, dificultando o trânsito de pedestres, devido a intervenções na rede de abastecimento de água. Moradores locais relataram que os danos na via decorrem de obras da prestadora (Figura 9).

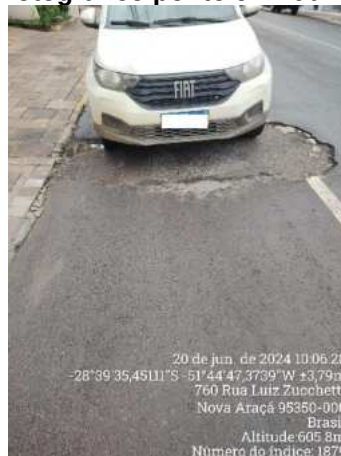
Figura 10- Registro fotográfico ponto 9 - Rua Luiz Zucchetti, n. 760

Ponto 9 - Rua Luiz Zucchetti, n. 760 constatou-se recomposição da pavimentação incompleta não havendo a recolocação de camada asfáltica, bem como sinais de erosão, presença de buraco devido a intervenções na rede de abastecimento de água. Moradores locais relataram terem aplicado pó de britas e outros materiais para melhorar a trafegabilidade após as intervenções da prestadora (Figura 10).

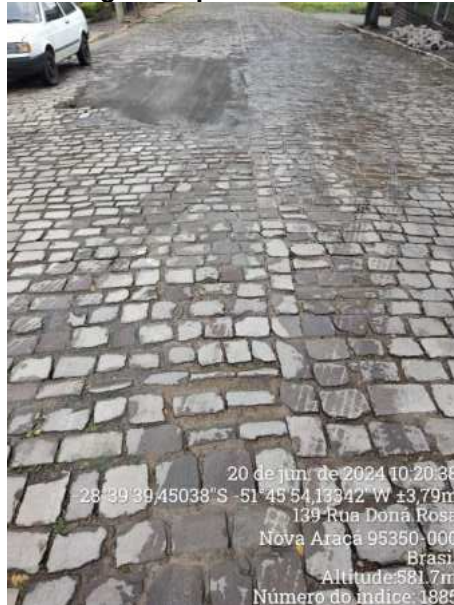
Figura 11- Registro fotográfico ponto 10 - Rua Rosa Zucchetti, n. 107

Ponto 10 - Rua Rosa Zucchetti, n. 107 constatou-se vazamento aparente, com fluxo constante de água, possivelmente originado da rede de abastecimento de água (Figura 11).

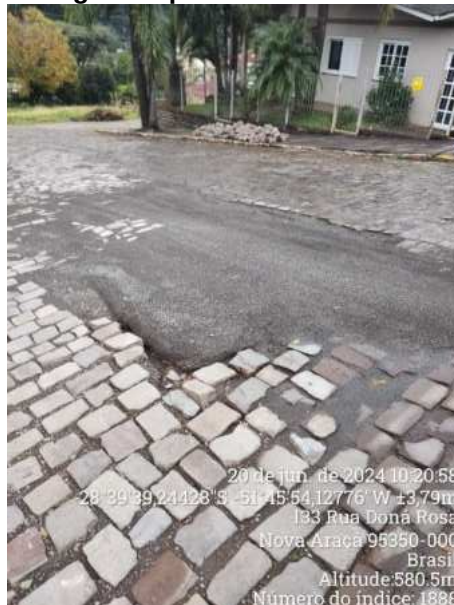
Figura 12- Registro fotográfico ponto 11 - Rua Rosa Zucchetti, n. 110-150

Ponto 11 - Rua Rosa Zucchetti, n. 110-150 constatou-se recomposição incompleta da pavimentação com ausência de paralelepípedos, erosão, presença de buraco e acúmulo de materiais no passeio público, dificultando o trânsito de pedestres, devido a obras na rede de abastecimento de água (Figura 12).

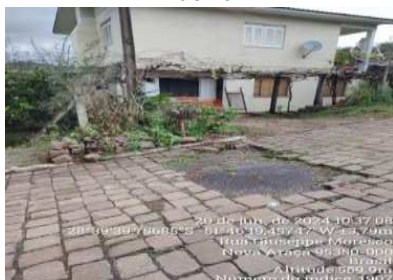
REGISTRO 1

NC	CÓDIGO DA NC	UNIDADE	Sistema de Abastecimento de Água - Repavimentação
1	-	CONSTATAÇÃO	Recomposição inadequada no pavimento após intervenções na rede de abastecimento de água.
GRUPO	PRAZO	NÃO CONFORMIDADE	Pavimentação inadequada após intervenção na rede de abastecimento de água.
2	10 dias	OBSERVAÇÃO	Ponto 1 - Endereço: Rua Giuseppe Moresco, n. 96; Coordenadas: -28.661047°, -51.772172°; Repavimentação precária

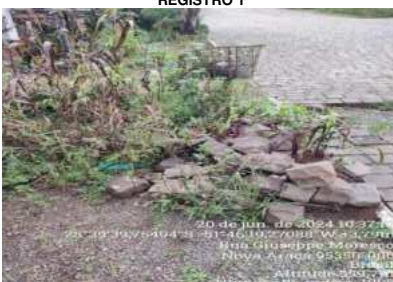
REGISTRO 1

NC	CÓDIGO DA NC	UNIDADE	Sistema de Abastecimento de Água - Repavimentação
2	-	CONSTATAÇÃO	Acúmulo de materiais no passeio obstruindo o tráfego de pedestres.
GRUPO	PRAZO	NÃO CONFORMIDADE	Acúmulo de materiais, entulho e/ou sujeira deixados na rua, calçada e/ou pátio após execução de serviço pela Corsan.
2	10 dias	OBSERVAÇÃO	Ponto 1 - Endereço: Rua Giuseppe Moresco, n. 96; Coordenadas: -28.661047°, -51.772172°; Repavimentação precária. Serviço com prazo estabelecido na Carta de Serviços da Corsan.

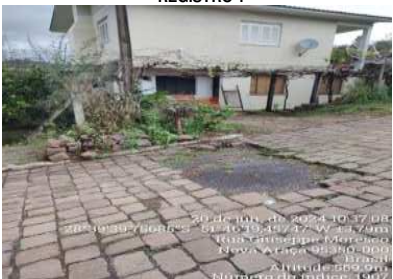
REGISTRO 1

NC	CÓDIGO DA NC	UNIDADE	Sistema de Abastecimento de Água - Repavimentação
3	-	CONSTATAÇÃO	Ausência de sinalização de intervenção na via pública.
GRUPO	PRAZO	NÃO CONFORMIDADE	Ausência de sinalização de intervenção na via pública.
2	10 dias	OBSERVAÇÃO	Ponto 1 - Endereço: Rua Giuseppe Moresco, n. 96; Coordenadas: -28.661047°, -51.772172°; Repavimentação precária

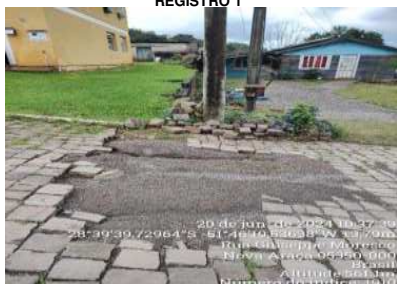
REGISTRO 1

NC	CÓDIGO DA NC	UNIDADE	Sistema de Abastecimento de Água - Repavimentação
4	-	CONSTATAÇÃO	Recomposição inadequada no pavimento após intervenções na rede de abastecimento de água.
GRUPO	PRAZO	NÃO CONFORMIDADE	Pavimentação inadequada após intervenção na rede de abastecimento de água.
2	10 dias	OBSERVAÇÃO	Ponto 2 - Endereço: Rua Giuseppe Moresco, n. 96; Coordenadas: -28.661072°, -51.772074°; Repavimentação precária

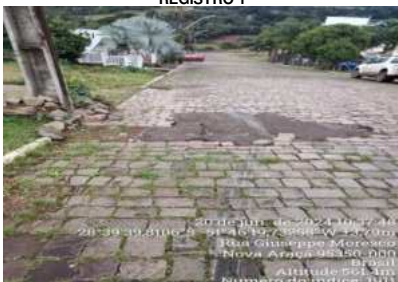
REGISTRO 1

NC	CÓDIGO DA NC	UNIDADE	Sistema de Abastecimento de Água - Repavimentação
5	-	CONSTATAÇÃO	Acúmulo de materiais no passeio obstruindo o tráfego de pedestres.
GRUPO	PRAZO	NÃO CONFORMIDADE	Acúmulo de materiais, entulho e/ou sujeira deixados na rua, calçada e/ou pátio após execução de serviço pela Corsan.
2	10 dias	OBSERVAÇÃO	Ponto 2 - Endereço: Rua Giuseppe Moresco, n. 96; Coordenadas: -28.661072°, -51.772074°; Repavimentação precária. Serviço com prazo estabelecido na Carta de Serviços da Corsan.

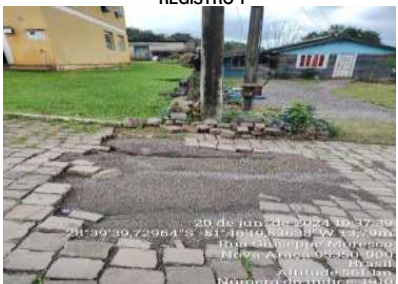
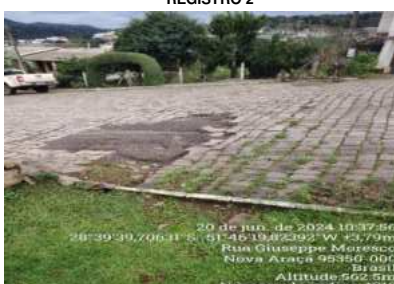
NC	CÓDIGO DA NC	UNIDADE	Sistema de Abastecimento de Água - Repavimentação
6	-	CONSTATAÇÃO	Ausência de sinalização de intervenção na via pública.
GRUPO	PRAZO	NÃO CONFORMIDADE	Ausência de sinalização de intervenção na via pública.
2	10 dias	OBSERVAÇÃO	Ponto 2 - Endereço: Rua Giuseppe Moresco, n. 96; Coordenadas: -28.661072°, -51.772074°; Repavimentação precária

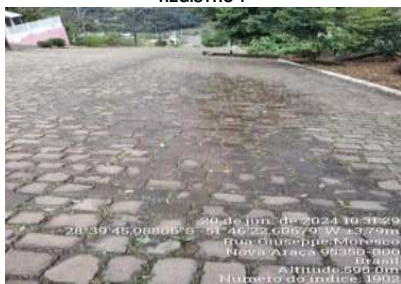
REGISTRO 1

NC	CÓDIGO DA NC	UNIDADE	Sistema de Abastecimento de Água - Vazamento aparente da rede de abastecimento de água
7	-	CONSTATAÇÃO	Vazamento aparente da rede de abastecimento de água em via pública
GRUPO	PRAZO	NÃO CONFORMIDADE	Perda de água e/ou não executar redução de perdas.
2	10 dias	OBSERVAÇÃO	Ponto 3 - Endereço: Rua Giuseppe Moresco, n. 250-290; Coordenadas: -28.662518°, - 51.772973°; Vazamento aparente

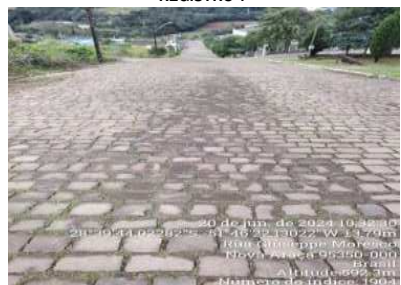
REGISTRO 1

NC	CÓDIGO DA NC	UNIDADE	Sistema de Abastecimento de Água - Vazamento aparente da rede de abastecimento de água
8	-	CONSTATAÇÃO	Vazamento aparente da rede de abastecimento de água em via pública
GRUPO	PRAZO	NÃO CONFORMIDADE	Perda de água e/ou não executar redução de perdas.
2	10 dias	OBSERVAÇÃO	Ponto 4 - Endereço: Rua Giuseppe Moresco, n. 300-350; Coordenadas: -28.662253°, - 51.772833°; Vazamento aparente

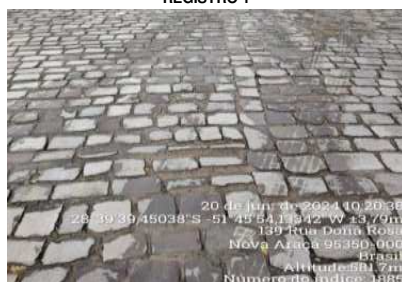
REGISTRO 1

NC	CÓDIGO DA NC	UNIDADE	Sistema de Abastecimento de Água - Vazamento aparente da rede de abastecimento de água
15	-	CONSTATAÇÃO	Vazamento aparente da rede de abastecimento de água em via pública
GRUPO	PRAZO	NÃO CONFORMIDADE	Perda de água e/ou não executar redução de perdas.
2	10 dias	OBSERVAÇÃO	Ponto 10 - Endereço: Rua Rosa Zucchetti, n. 110-150; Coordenadas: -28.660977°, -51.765052°; Vazamento aparente

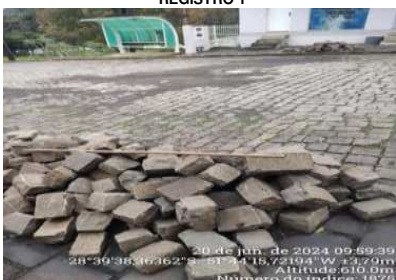
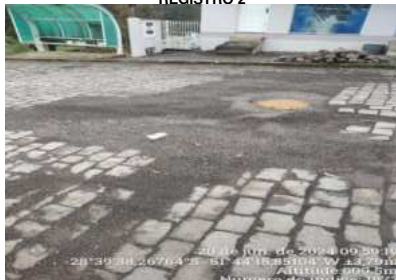
NC	CÓDIGO DA NC	UNIDADE	Sistema de Abastecimento de Água - Repavimentação
16	-	CONSTATAÇÃO	Recomposição inadequada no pavimento após intervenções na rede de abastecimento de água.
GRUPO	PRAZO	NÃO CONFORMIDADE	Pavimentação inadequada após intervenção na rede de abastecimento de água.
2	10 dias	OBSERVAÇÃO	Ponto 8 - Endereço: Rua Virgínio Barbisan, n.76-83; Coordenadas: -28.660604°, -51.737691°; Repavimentação precária

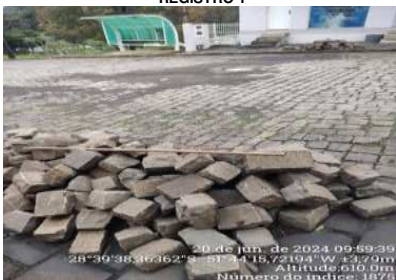
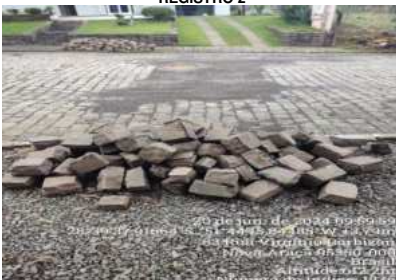
NC	CÓDIGO DA NC	UNIDADE	Sistema de Abastecimento de Água - Repavimentação
17	-	CONSTATAÇÃO	Acúmulo de materiais no passeio obstruindo o tráfego de pedestres em ambos os passeios da via.
GRUPO	PRAZO	NÃO CONFORMIDADE	Acúmulo de materiais, entulho e/ou sujeira deixados na rua, calçada e/ou pátio após execução de serviço pela Corsan.
2	10 dias	OBSERVAÇÃO	Ponto 8 - Endereço: Rua Virgínio Barbisan, n.76-83; Coordenadas: -28.660604°, -51.737691°; Repavimentação precária. Serviço com prazo estabelecido na Carta de Serviços da Corsan.

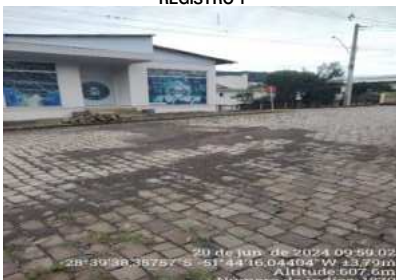
REGISTRO 1

NC	CÓDIGO DA NC	UNIDADE	Sistema de Abastecimento de Água - Repavimentação
18	-	CONSTATAÇÃO	Ausência de sinalização de intervenção na via pública.
GRUPO	PRAZO	NÃO CONFORMIDADE	Ausência de sinalização de intervenção na via pública.
2	10 dias	OBSERVAÇÃO	Ponto 8 - Endereço: Rua Virgínio Barbisan, n.76-83; Coordenadas: -28.660604°, -51.737691°; Repavimentação precária

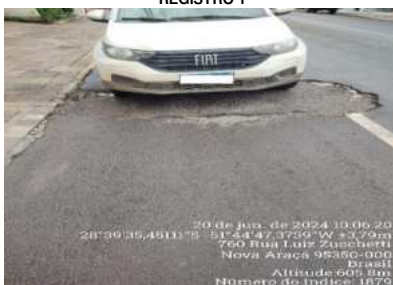
REGISTRO 1

NC	CÓDIGO DA NC	UNIDADE	Sistema de Abastecimento de Água - Repavimentação
19	-	CONSTATAÇÃO	Recomposição inadequada no pavimento após intervenções na rede de abastecimento de água.
GRUPO	PRAZO	NÃO CONFORMIDADE	Pavimentação inadequada após intervenção na rede de abastecimento de água.
2	10 dias	OBSERVAÇÃO	Ponto 9 - Endereço: Rua Luiz Zucchetti, n. 760; Coordenadas: -28.659842°, -51.746498°; Repavimentação precária

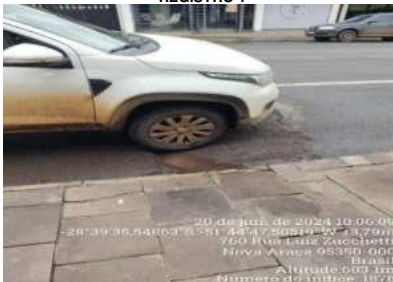
REGISTRO 1

NC	CÓDIGO DA NC	UNIDADE	Sistema de Abastecimento de Água - Repavimentação
20	-	CONSTATAÇÃO	Ausência de sinalização de intervenção na via pública.
GRUPO	PRAZO	NÃO CONFORMIDADE	Ausência de sinalização de intervenção na via pública.
2	10 dias	OBSERVAÇÃO	Ponto 9 - Endereço: Rua Luiz Zucchetti, n. 760; Coordenadas: -28.659842°, -51.746498°; Repavimentação precária

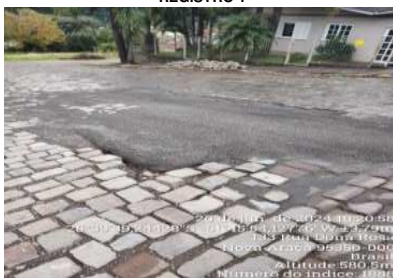
REGISTRO 1

NC	CÓDIGO DA NC	UNIDADE	Sistema de Abastecimento de Água - Repavimentação
21	-	CONSTATAÇÃO	Recomposição inadequada no pavimento após intervenções na rede de abastecimento de água.
GRUPO	PRAZO	NÃO CONFORMIDADE	Pavimentação inadequada após intervenção na rede de abastecimento de água.
2	10 dias	OBSERVAÇÃO	Ponto 11 - Endereço: Rua Rosa Zucchetti, n. 107; Coordenadas: -28.660882°, -51.764977°; Repavimentação precária

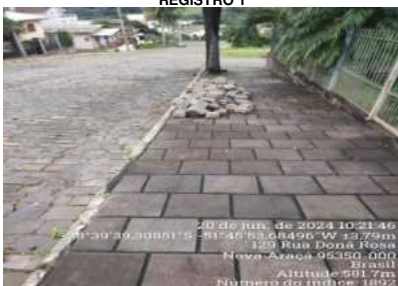
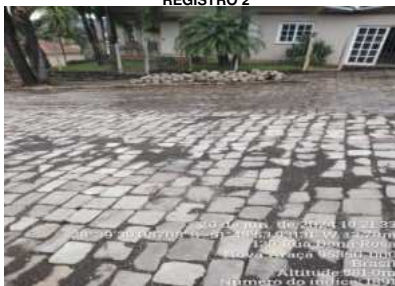
NC	CÓDIGO DA NC	UNIDADE	Sistema de Abastecimento de Água - Repavimentação
22	-	CONSTATAÇÃO	Acúmulo de materiais no passeio obstruindo o tráfego de pedestres.
GRUPO	PRAZO	NÃO CONFORMIDADE	Acúmulo de materiais, entulho e/ou sujeira deixados na rua, calçada e/ou pátio após execução de serviço pela Corsan.
2	10 dias	OBSERVAÇÃO	Ponto 11 - Endereço: Rua Rosa Zucchetti, n. 107; Coordenadas: -28.660882°, -51.764977°; Repavimentação precária. Serviço com prazo estabelecido na Carta de Serviços da Corsan.

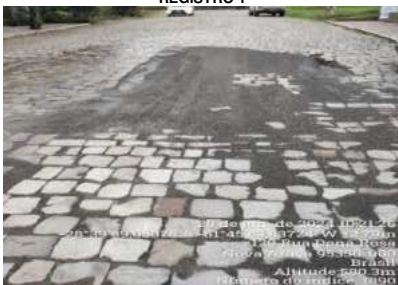
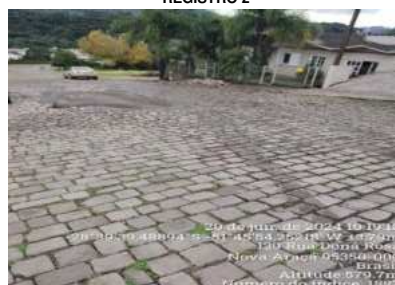
NC	CÓDIGO DA NC	UNIDADE	Sistema de Abastecimento de Água - Repavimentação
23	-	CONSTATAÇÃO	Ausência de sinalização de intervenção na via pública.
GRUPO	PRAZO	NÃO CONFORMIDADE	Ausência de sinalização de intervenção na via pública.
2	10 dias	OBSERVAÇÃO	Ponto 11 - Endereço: Rua Rosa Zucchetti, n. 107; Coordenadas: -28.660882°, -51.764977°; Repavimentação precária

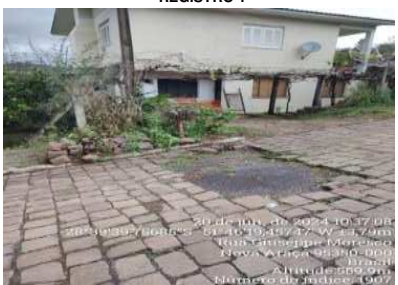
REGISTRO 1

NC	CÓDIGO DA NC	UNIDADE	Sistema de Abastecimento de Água - Repavimentação
24	-	CONSTATAÇÃO	Presença de buraco na pista.
GRUPO	PRAZO	NÃO CONFORMIDADE	Buraco na pista decorrente de obra da prestadora.
2	72 horas	OBSERVAÇÃO	Ponto 1 - Endereço: Rua Giuseppe Moresco, n. 96; Coordenadas: -28.661047°, -51.772172°; Repavimentação precária. Serviço com prazo estabelecido na Carta de Serviços da Corsan.

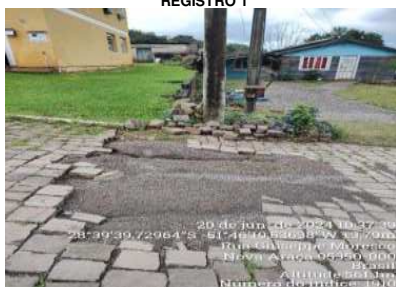
REGISTRO 1

NC	CÓDIGO DA NC	UNIDADE	Sistema de Abastecimento de Água - Repavimentação
25	-	CONSTATAÇÃO	Presença de buraco na pista.
GRUPO	PRAZO	NÃO CONFORMIDADE	Buraco na pista decorrente de obra da prestadora.
2	72 horas	OBSERVAÇÃO	Ponto 2 - Endereço: Rua Giuseppe Moresco, n. 96; Coordenadas: -28.661072°, -51.772074°; Repavimentação precária. Serviço com prazo estabelecido na Carta de Serviços da Corsan.

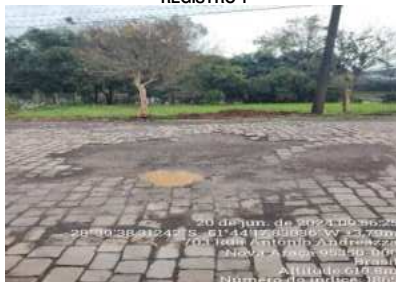
REGISTRO 1

NC	CÓDIGO DA NC	UNIDADE	Sistema de Abastecimento de Água - Repavimentação
26	-	CONSTATAÇÃO	Presença de buraco na pista.
GRUPO	PRAZO	NÃO CONFORMIDADE	Buraco na pista decorrente de obra da prestadora.
2	72 horas	OBSERVAÇÃO	Ponto 5 - Endereço: Rua Virgínio Barbisan, n.106 ; Coordenadas: -28.660625°, -51.738320°; Repavimentação precária. Serviço com prazo estabelecido na Carta de Serviços da Corsan.

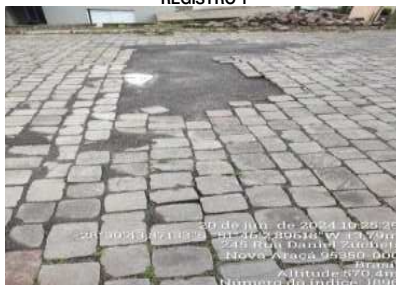
REGISTRO 1

NC	CÓDIGO DA NC	UNIDADE	Sistema de Abastecimento de Água - Repavimentação
27	-	CONSTATAÇÃO	Presença de buraco na pista.
GRUPO	PRAZO	NÃO CONFORMIDADE	Buraco na pista decorrente de obra da prestadora.
2	72 horas	OBSERVAÇÃO	Ponto 7 - Endereço: Rua Silvestro Pedro Cerri, 235; Coordenadas: -28.662191°, -51.767520°; Repavimentação precária. Serviço com prazo estabelecido na Carta de Serviços da Corsan.

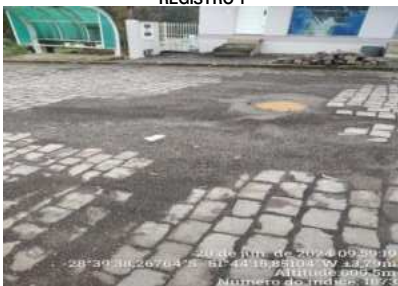
REGISTRO 1

NC	CÓDIGO DA NC	UNIDADE	Sistema de Abastecimento de Água - Repavimentação
28	-	CONSTATAÇÃO	Presença de buraco na pista.
GRUPO	PRAZO	NÃO CONFORMIDADE	Buraco na pista decorrente de obra da prestadora.
2	72 horas	OBSERVAÇÃO	Ponto 8 - Endereço: Rua Virginio Barbisan, n.76-83; Coordenadas: -28.660604°, -51.737691°; Repavimentação precária. Serviço com prazo estabelecido na Carta de Serviços da Corsan.

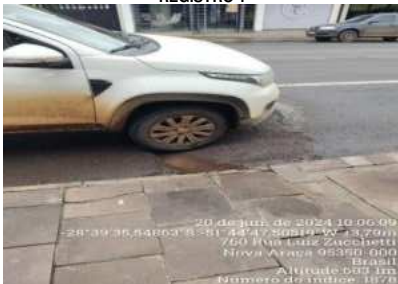
REGISTRO 1

NC	CÓDIGO DA NC	UNIDADE	Sistema de Abastecimento de Água - Repavimentação
29	-	CONSTATAÇÃO	Presença de buraco na pista.
GRUPO	PRAZO	NÃO CONFORMIDADE	Buraco na pista decorrente de obra da prestadora.
2	72 horas	OBSERVAÇÃO	Ponto 9 - Endereço: Rua Luiz Zucchetti, n. 760; Coordenadas: -28.659842°, -51.746498°; Repavimentação precária. Serviço com prazo estabelecido na Carta de Serviços da Corsan.

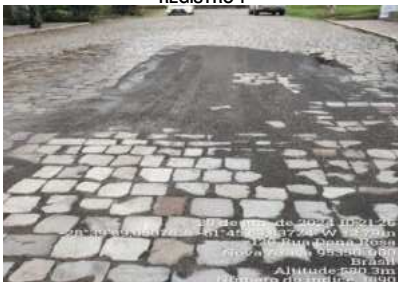
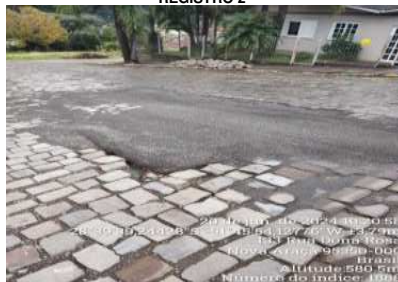
NC	CÓDIGO DA NC	UNIDADE	Sistema de Abastecimento de Água - Repavimentação
30	-	CONSTATAÇÃO	Presença de buraco na pista.
GRUPO	PRAZO	NÃO CONFORMIDADE	Buraco na pista decorrente de obra da prestadora.
2	72 horas	OBSERVAÇÃO	Ponto 11 - Endereço: Rua Rosa Zucchetti, n. 107; Coordenadas: -28.660882°, -51.764977°; Repavimentação precária. Serviço com prazo estabelecido na Carta de Serviços da Corsan.
