RELATÓRIO DE FISCALIZAÇÃO N. 981/2024

**Fiscalização Sob Demanda por solicitação do
Executivo Municipal para verificar obras de
repavimentação em vias de Antônio Prado/RS.**

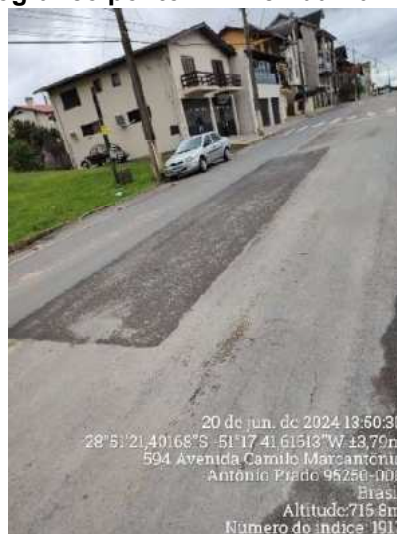
Figura 2- Registro fotográfico ponto 1 - Avenida Camilo Marcantônio

Ponto 1 – Avenida Camilo Marcantônio (-28.855961°, -51.294886°) constatou-se recomposição incompleta da pavimentação, presença de buraco na pista, erosão, e acúmulo de materiais no passeio devido a intervenções na rede de abastecimento de água (Figura 2).

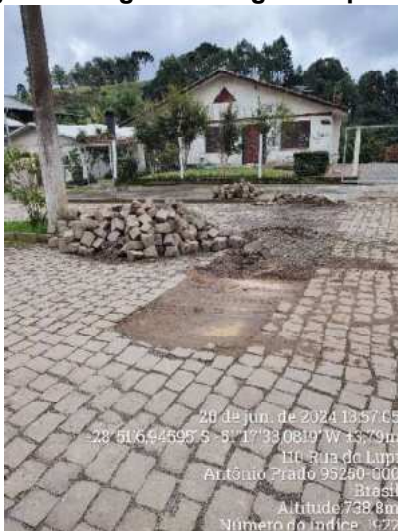
Figura 3- Registro fotográfico ponto 2

Ponto 2 (-28.851883°, -51.292582°) constatou-se recomposição incompleta da pavimentação com ausência de paralelepípedos, erosão, buraco na pista e acúmulo de materiais no passeio público, dificultando o trânsito de pedestres, devido a intervenções na rede de abastecimento de água (Figura 3).

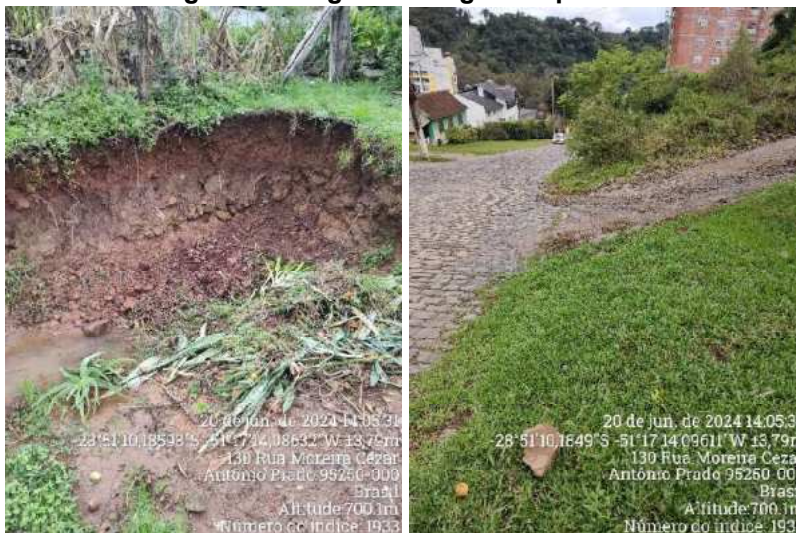
Figura 4 – Registro fotográfico ponto 3

Ponto 3 (-28.852823°, -51.287270°) constatou-se vazamento aparente, possivelmente originado da rede de abastecimento de água (Figura 4).

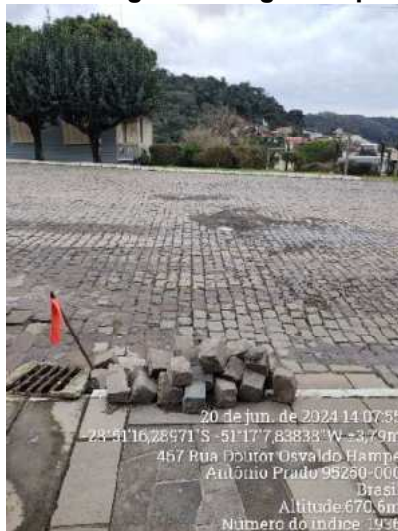
Figura 5 – Registro fotográfico ponto 4

Ponto 4 (-28.854570°, -51.285453°) constatou-se recomposição incompleta da pavimentação com ausência de paralelepípedos, erosão, buraco na pista e acúmulo de materiais no passeio público, dificultando o trânsito de pedestres, devido a intervenções na rede de abastecimento de água (Figura 5).

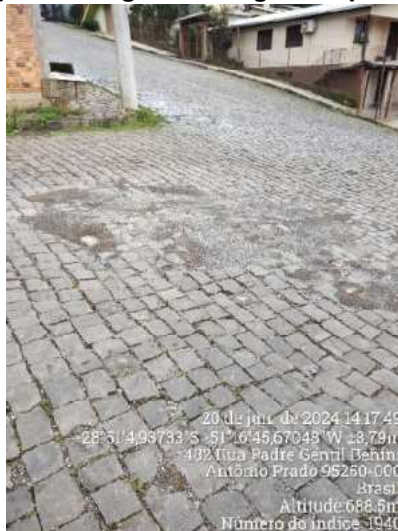
Figura 6- Registro fotográfico ponto 5

Ponto 5 (-28.851423°, -51.279378°) constatou-se recomposição da pavimentação incompleta não havendo a recolocação de pedra paralelepípedo e sinais de erosão devido a intervenções na rede de abastecimento de água. Moradores locais relataram que os danos na via decorrem de intervenções da prestadora (Figura 6).

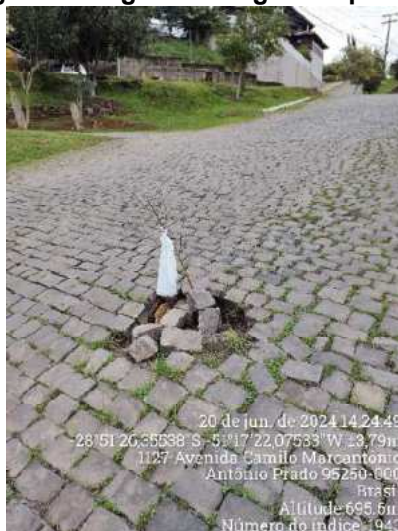
Figura 7- Registro fotográfico ponto 6

Ponto 6 (-28.857333°, -51.289464°) constatou-se vazamento aparente e buraco na pista próximo ao vazamento, possivelmente originado da rede de abastecimento de água (Figura 7).

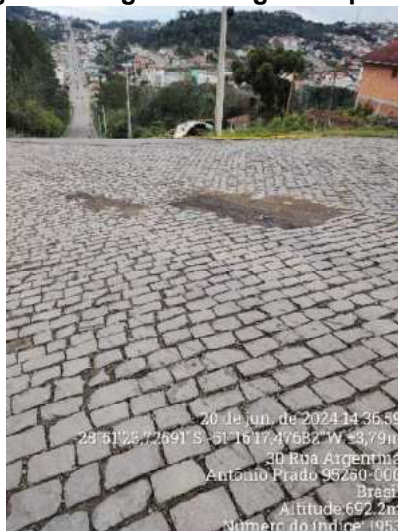
Figura 8- Registro fotográfico ponto 7

Ponto 7 (-28.856584°, -51.271563°) constatou-se recomposição incompleta da pavimentação com ausência de paralelepípedos, erosão e presença de buraco devido a intervenções na rede de abastecimento de água (Figura 8).

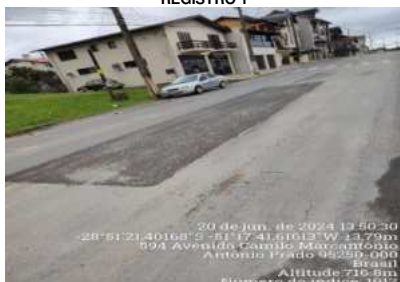
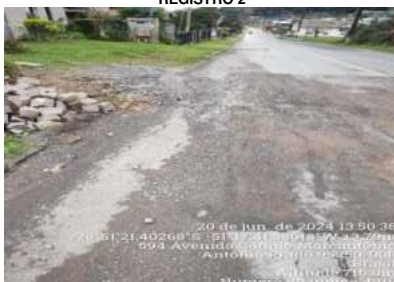
NC	CÓDIGO DA NC	UNIDADE	Sistema de Abastecimento de Água - Repavimentação
1	-	CONSTATAÇÃO	Recomposição inadequada no pavimento após intervenções na rede de abastecimento de água.
GRUPO	PRAZO	NÃO CONFORMIDADE	Pavimentação inadequada após intervenção na rede de abastecimento de água.
2	10 dias	OBSERVAÇÃO	Ponto 1; -28.855961°, -51.294886°; Repavimentação precária

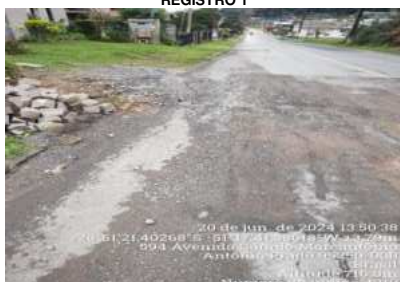
REGISTRO 1

NC	CÓDIGO DA NC	UNIDADE	Sistema de Abastecimento de Água - Repavimentação
2	-	CONSTATAÇÃO	Acúmulo de materiais no passeio obstruindo o tráfego de pedestres.
GRUPO	PRAZO	NÃO CONFORMIDADE	Acúmulo de materiais, entulho e/ou sujeira deixados na rua, calçada e/ou pátio após execução de serviço pela Corsan.
2	10 dias	OBSERVAÇÃO	Ponto 1; -28.855961°, -51.294886°; Repavimentação precária. Serviço com prazo estabelecido na Carta de Serviços da Corsan.

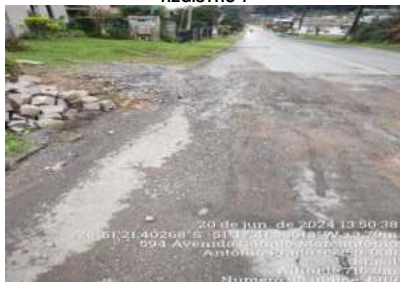
REGISTRO 1

NC	CÓDIGO DA NC	UNIDADE	Sistema de Abastecimento de Água - Repavimentação
3	-	CONSTATAÇÃO	Ausência de sinalização de intervenção na via pública.
GRUPO	PRAZO	NÃO CONFORMIDADE	Ausência de sinalização de intervenção na via pública.
2	10 dias	OBSERVAÇÃO	Ponto 1; -28.855961°, -51.294886°; Repavimentação precária

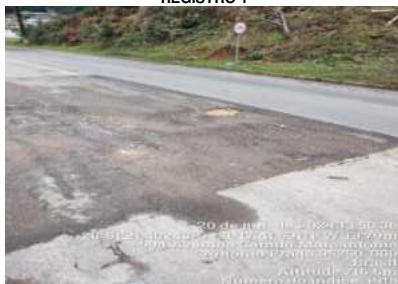
REGISTRO 1

NC	CÓDIGO DA NC	UNIDADE	Sistema de Abastecimento de Água - Repavimentação
4	-	CONSTATAÇÃO	Presença de buraco na pista.
GRUPO	PRAZO	NÃO CONFORMIDADE	Buraco na pista decorrente de obra da prestadora.
2	72 horas	OBSERVAÇÃO	Ponto 1; -28.855961°, -51.294886°; Repavimentação precária. Serviço com prazo estabelecido na Carta de Serviços da Corsan.

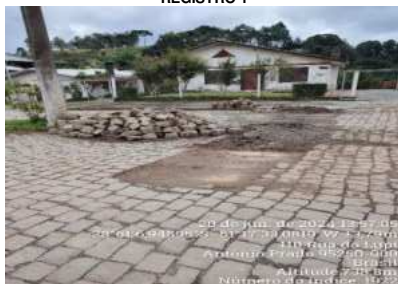
REGISTRO 1

NC	CÓDIGO DA NC	UNIDADE	Sistema de Abastecimento de Água - Repavimentação
5	-	CONSTATAÇÃO	Recomposição inadequada no pavimento após intervenções na rede de abastecimento de água.
GRUPO	PRAZO	NÃO CONFORMIDADE	Pavimentação inadequada após intervenção na rede de abastecimento de água.
2	10 dias	OBSERVAÇÃO	Ponto 2; -28.851883°, -51.292582°; Repavimentação precária

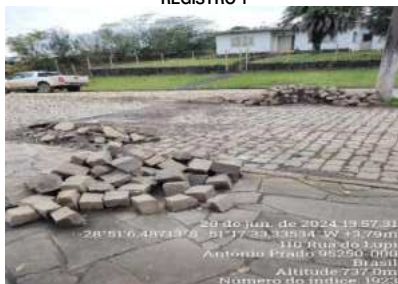
REGISTRO 1

NC	CÓDIGO DA NC	UNIDADE	Sistema de Abastecimento de Água - Repavimentação
6	-	CONSTATAÇÃO	Acúmulo de materiais no passeio obstruindo o tráfego de pedestres.
GRUPO	PRAZO	NÃO CONFORMIDADE	Acúmulo de materiais, entulho e/ou sujeira deixados na rua, calçada e/ou pátio após execução de serviço pela Corsan.
2	10 dias	OBSERVAÇÃO	Ponto 2; -28.851883°, -51.292582°; Repavimentação precária

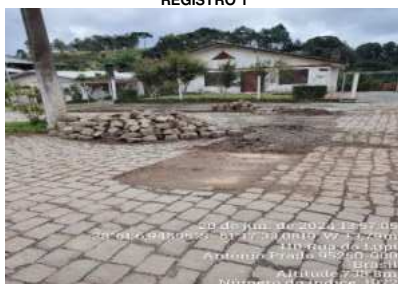
REGISTRO 1

NC	CÓDIGO DA NC	UNIDADE	Sistema de Abastecimento de Água - Repavimentação
7	-	CONSTATAÇÃO	Presença de buraco na pista.
GRUPO	PRAZO	NÃO CONFORMIDADE	Buraco na pista decorrente de obra da prestadora.
2	72 horas	OBSERVAÇÃO	Ponto 2; -28.851883°, -51.292582°; Repavimentação precária. Serviço com prazo estabelecido na Carta de Serviços da Corsan.

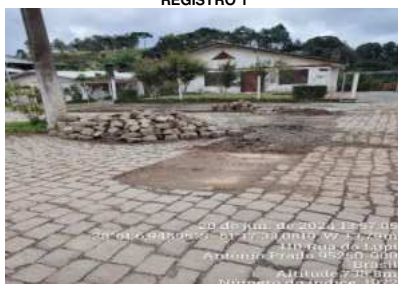
REGISTRO 1

NC	CÓDIGO DA NC	UNIDADE	Sistema de Abastecimento de Água - Repavimentação
8	-	CONSTATAÇÃO	Ausência de sinalização de intervenção na via pública.
GRUPO	PRAZO	NÃO CONFORMIDADE	Ausência de sinalização de intervenção na via pública.
2	10 dias	OBSERVAÇÃO	Ponto 2; -28.851883°, -51.292582°; Repavimentação precária.

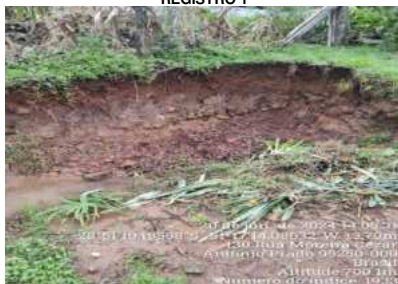
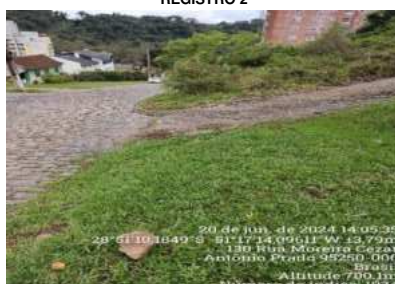
NC	CÓDIGO DA NC	UNIDADE	Sistema de Abastecimento de Água - Vazamento aparente da rede de abastecimento de água
9	-	CONSTATAÇÃO	Vazamento aparente da rede de abastecimento de água em via pública
GRUPO	PRAZO	NÃO CONFORMIDADE	Perda de água e/ou não executar redução de perdas.
2	10 dias	OBSERVAÇÃO	Ponto 3; -28.852823°, -51.287270°; Vazamento aparente

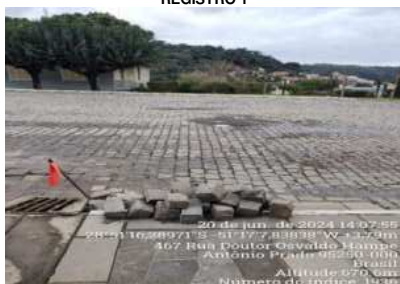
REGISTRO 1

NC	CÓDIGO DA NC	UNIDADE	Sistema de Abastecimento de Água - Repavimentação
10	-	CONSTATAÇÃO	Recomposição inadequada no pavimento após intervenções na rede de abastecimento de água.
GRUPO	PRAZO	NÃO CONFORMIDADE	Pavimentação inadequada após intervenção na rede de abastecimento de água.
2	10 dias	OBSERVAÇÃO	Ponto 4; -28.854570°, -51.285453°; Repavimentação precária

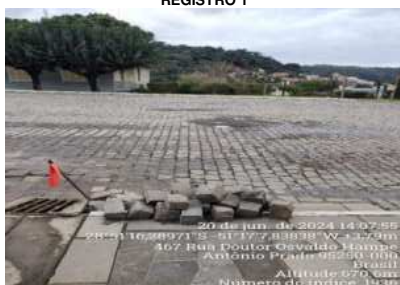
REGISTRO 1

NC	CÓDIGO DA NC	UNIDADE	Sistema de Abastecimento de Água - Repavimentação
11	-	CONSTATAÇÃO	Acúmulo de materiais no passeio obstruindo o tráfego de pedestres.
GRUPO	PRAZO	NÃO CONFORMIDADE	Acúmulo de materiais, entulho e/ou sujeira deixados na rua, calçada e/ou pátio após execução de serviço pela Corsan.
2	10 dias	OBSERVAÇÃO	Ponto 4; -28.854570°, -51.285453°; Repavimentação precária. Serviço com prazo estabelecido na Carta de Serviços da Corsan.

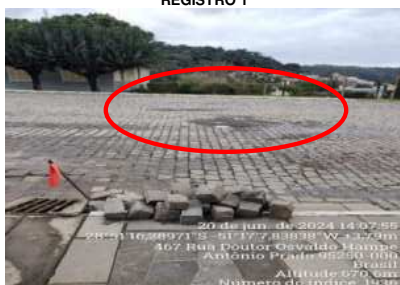
REGISTRO 1

NC	CÓDIGO DA NC	UNIDADE	Sistema de Abastecimento de Água - Repavimentação
12	-	CONSTATAÇÃO	Ausência de sinalização de intervenção na via pública.
GRUPO	PRAZO	NÃO CONFORMIDADE	Ausência de sinalização de intervenção na via pública.
2	10 dias	OBSERVAÇÃO	Ponto 4; -28.854570°, -51.285453°; Repavimentação precária

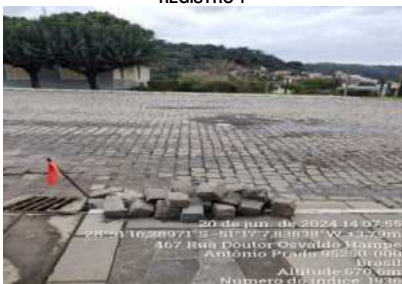
REGISTRO 1

NC	CÓDIGO DA NC	UNIDADE	Sistema de Abastecimento de Água - Repavimentação
13	-	CONSTATAÇÃO	Presença de buraco na pista.
GRUPO	PRAZO	NÃO CONFORMIDADE	Buraco na pista decorrente de obra da prestadora.
2	72 horas	OBSERVAÇÃO	Ponto 4; -28.854570°, -51.285453°; Repavimentação precária. Serviço com prazo estabelecido na Carta de Serviços da Corsan.

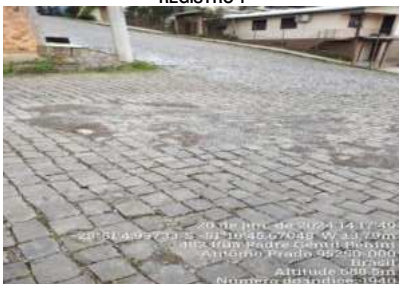
REGISTRO 1

NC	CÓDIGO DA NC	UNIDADE	Sistema de Abastecimento de Água - Repavimentação
14	-	CONSTATAÇÃO	Recomposição inadequada no pavimento após intervenções na rede de abastecimento de água.
GRUPO	PRAZO	NÃO CONFORMIDADE	Pavimentação inadequada após intervenção na rede de abastecimento de água.
2	10 dias	OBSERVAÇÃO	Ponto 5; -28.851423°, -51.279378°; Repavimentação precária

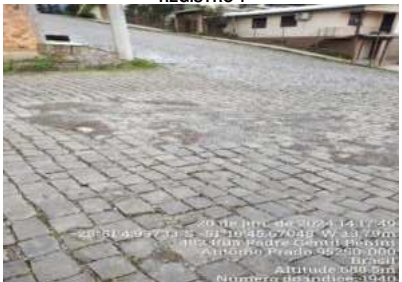
REGISTRO 1

NC	CÓDIGO DA NC	UNIDADE	Sistema de Abastecimento de Água - Repavimentação
15	-	CONSTATAÇÃO	Presença de buraco na pista.
GRUPO	PRAZO	NÃO CONFORMIDADE	Buraco na pista decorrente de obra da prestadora.
2	10 dias	OBSERVAÇÃO	Ponto 5; -28.851423°, -51.279378°; Repavimentação precária. Serviço com prazo estabelecido na Carta de Serviços da Corsan.

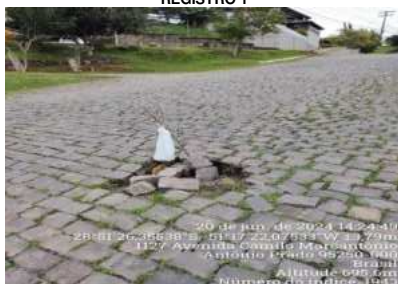
REGISTRO 1

NC	CÓDIGO DA NC	UNIDADE	Sistema de Abastecimento de Água - Vazamento aparente da rede de abastecimento de água
16	-	CONSTATAÇÃO	Vazamento aparente da rede de abastecimento de água em via pública
GRUPO	PRAZO	NÃO CONFORMIDADE	Perda de água e/ou não executar redução de perdas.
2	10 dias	OBSERVAÇÃO	Ponto 6; -28.857333°, -51.289464°; Vazamento aparente

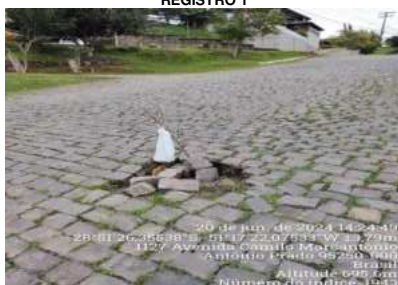
REGISTRO 1

NC	CÓDIGO DA NC	UNIDADE	Sistema de Abastecimento de Água - Repavimentação
17	-	CONSTATAÇÃO	Presença de buraco na pista.
GRUPO	PRAZO	NÃO CONFORMIDADE	Buraco na pista decorrente de obra da prestadora.
2	10 dias	OBSERVAÇÃO	Ponto 6; -28.857333°, -51.289464°; Vazamento aparente. Serviço com prazo estabelecido na Carta de Serviços da Corsan.

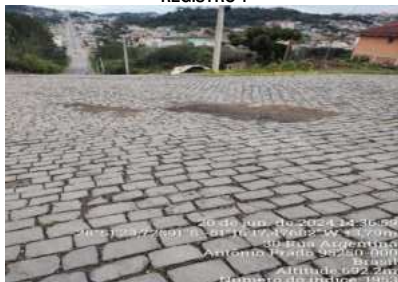
REGISTRO 1

NC	CÓDIGO DA NC	UNIDADE	Sistema de Abastecimento de Água - Repavimentação
18	-	CONSTATAÇÃO	Recomposição inadequada no pavimento após intervenções na rede de abastecimento de água.
GRUPO	PRAZO	NÃO CONFORMIDADE	Pavimentação inadequada após intervenção na rede de abastecimento de água.
2	10 dias	OBSERVAÇÃO	Ponto 7; -28.856584°, -51.271563°; Repavimentação precária

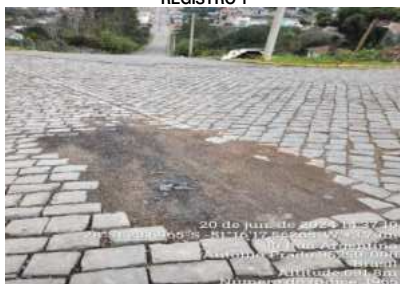
REGISTRO 1

NC	CÓDIGO DA NC	UNIDADE	Sistema de Abastecimento de Água - Repavimentação
19	-	CONSTATAÇÃO	Presença de buraco na pista.
GRUPO	PRAZO	NÃO CONFORMIDADE	Buraco na pista decorrente de obra da prestadora.
2	10 dias	OBSERVAÇÃO	Ponto 7; -28.856584°, -51.271563°; Repavimentação precária. Serviço com prazo estabelecido na Carta de Serviços da Corsan.

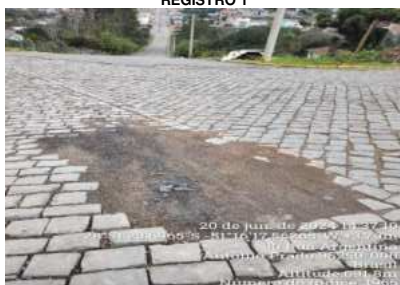
REGISTRO 1

NC	CÓDIGO DA NC	UNIDADE	Sistema de Abastecimento de Água - Repavimentação
20	-	CONSTATAÇÃO	Ausência de sinalização de intervenção na via pública.
GRUPO	PRAZO	NÃO CONFORMIDADE	Ausência de sinalização de intervenção na via pública.
2	10 dias	OBSERVAÇÃO	Ponto 7; -28.856584°, -51.271563°; Repavimentação precária
