## REGULAÇÃO RELATÓRIO TÉCNICO DE VISTORIA N. 1511/2024 – RTV

**Vistoria de reconhecimento no Sistema de Abastecimento de Água e Sistema de Esgotamento Sanitário de Boa Vista do Incra/RS.**

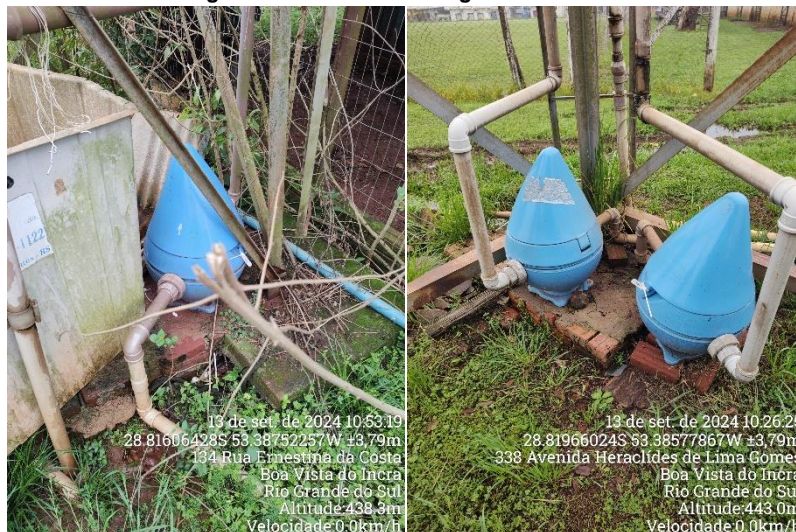
Figura 4 – Tratamento de água subterrânea

O tratamento consiste na aplicação de cloro e flúor na forma de pastilhas em uma unidade de contato informalmente denominada de “gota”, como representado na

Figura 4. Na unidade de contato, a água dissolve as pastilhas liberando o cloro e o flúor para a água.

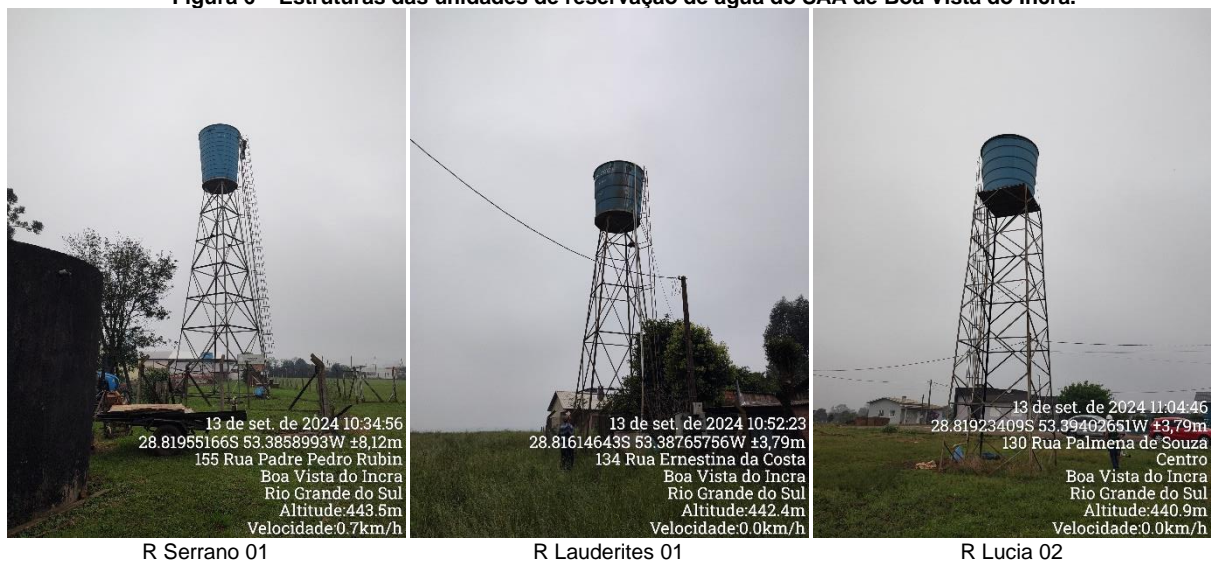
**Figura 6 – Estruturas das unidades de reservação de água do SAA de Boa Vista do Ingra.**

Para os referidos reservatórios não foram apresentados registros de limpeza realizada nos últimos 12 meses, seja durante a ou após a ação de vistoria.

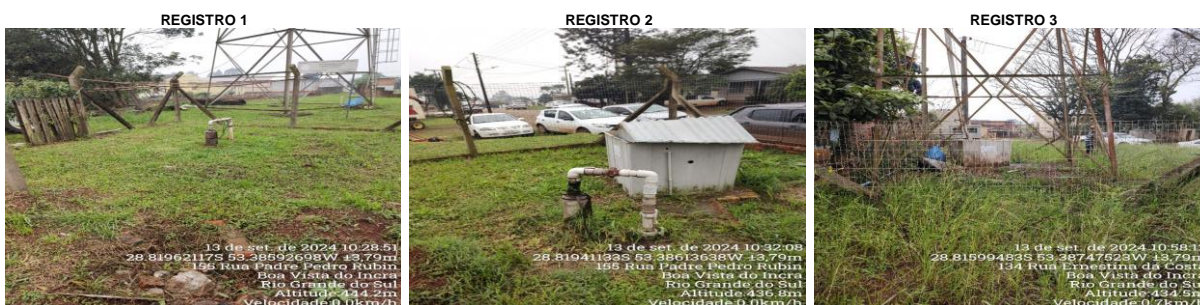
NC	CÓDIGO DA RM	UNIDADE	Poço Serrano 01, Poço Serrano 02, Poço Lauderites 01, Poço Lucia 01, Reservatório Lauderites 01, Reservatório Serrano 01, Reservatório Lucia 01
1	-	CONSTATAÇÃO	Inexistência de placa de identificação da área da captação.
GRUPO	PRAZO	RECOMENDAÇÃO	As unidades devem possuir identificação.
-	-	OBSERVAÇÃO	-

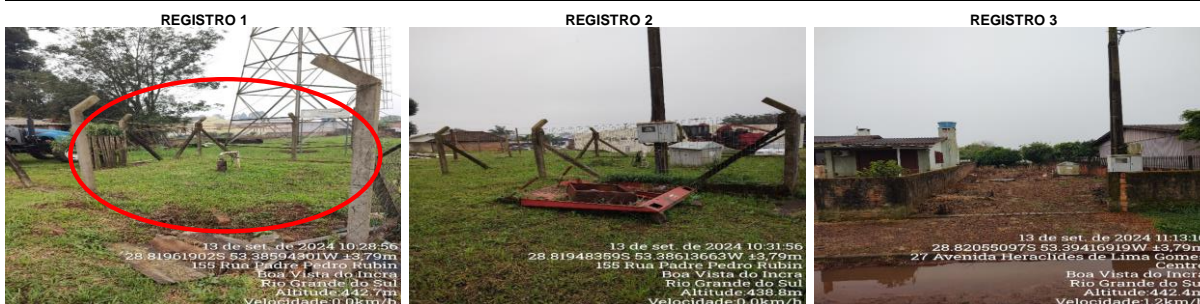
NC	CÓDIGO DA RM	UNIDADE	Poço Serrano 01, Poço Serrano 02, Poço Lauderites 01, Poço Lucia 01, Reservatório Serrano 01, Reservatório Lucia 01
2	-	CONSTATAÇÃO	Área da captação não está cercada adequadamente.
GRUPO	PRAZO	RECOMENDAÇÃO	As unidades devem ser isoladas, impedindo acesso de terceiros não autorizados.
-	-	OBSERVAÇÃO	-

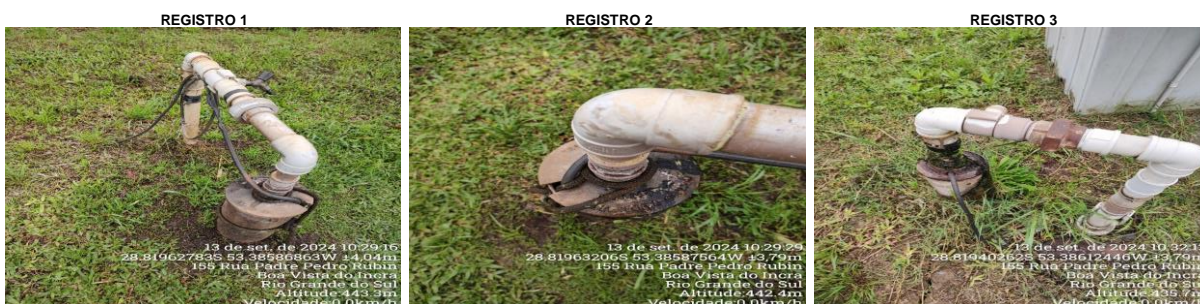
NC	CÓDIGO DA RM	UNIDADE	Poço Serrano 01, Poço Serrano 02, Poço Lauderites 01, Poço Lucia 01
3	-	CONSTATAÇÃO	Há frestas e aberturas na tampa do poço.
GRUPO	PRAZO	RECOMENDAÇÃO	A tampa do poço deve impossibilitar a entrada de contaminações superficiais.
-	-	OBSERVAÇÃO	-

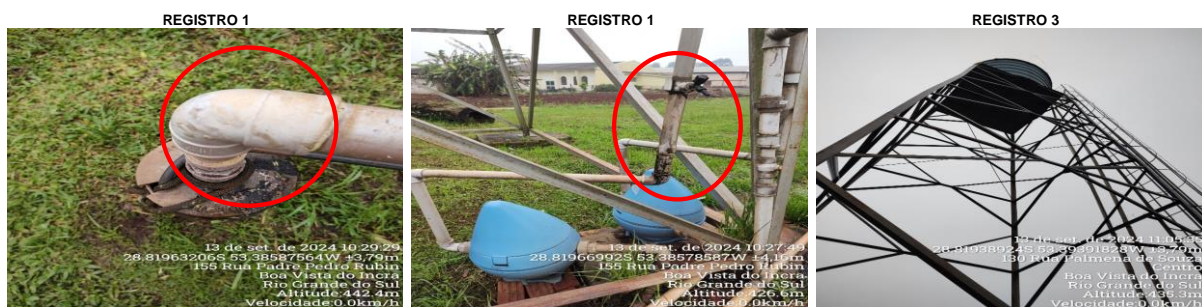
<b>NC</b>	<b>CÓDIGO DA RM</b>	<b>UNIDADE</b>	Poço Serrano 01, Reservatório Lucia 01, Reservatório Serrano 01
4	-	<b>CONSTATAÇÃO</b>	Unidades com vazamento aparente.
<b>GRUPO</b>	<b>PRAZO</b>	<b>RECOMENDAÇÃO</b>	As unidades devem apresentar estanqueidade para evitar perdas de água.
-	-	<b>OBSERVAÇÃO</b>	-

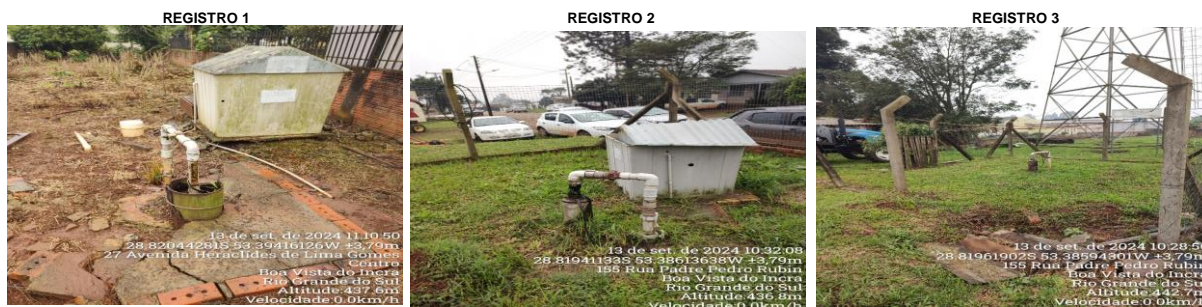
<b>NC</b>	<b>CÓDIGO DA RM</b>	<b>UNIDADE</b>	Poço Serrano 01, Serrano 02, Lucia 01, Lauderites 01
5	-	<b>CONSTATAÇÃO</b>	Ausência de bomba reserva ou outra solução em caso de falha em bomba instalada.
<b>GRUPO</b>	<b>PRAZO</b>	<b>RECOMENDAÇÃO</b>	Deve haver solução para a rápida substituição de bombas em caso de falhas.
-	-	<b>OBSERVAÇÃO</b>	-

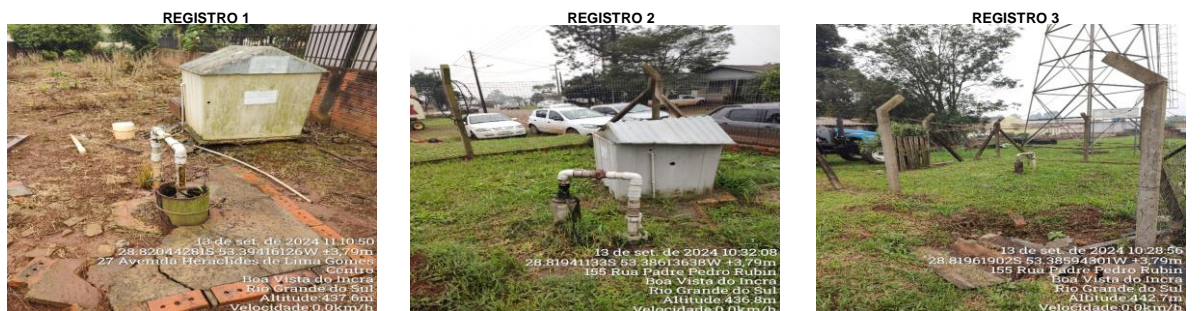
<b>NC</b>	<b>CÓDIGO DA RM</b>	<b>UNIDADE</b>	Poço Serrano 01, Serrano 02, Lucia 01, Lauderites 01
6	-	<b>CONSTATAÇÃO</b>	Inexistência de outorga das captações ou outorgas vencidas.
<b>GRUPO</b>	<b>PRAZO</b>	<b>RECOMENDAÇÃO</b>	Uso de recurso hídrico subterrâneo deve estar regular junto ao DRH.
-	-	<b>OBSERVAÇÃO</b>	-

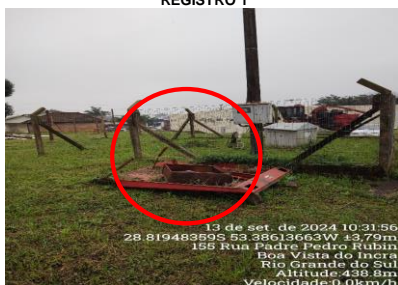
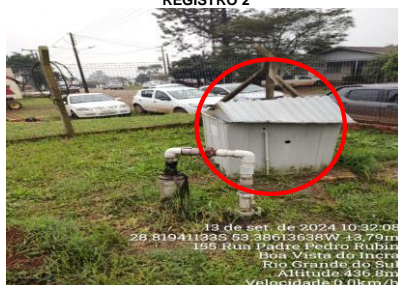
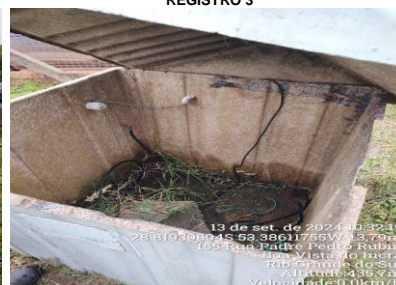
NC	CÓDIGO DA RM	UNIDADE	Poço Serrano 02, Poço Lauderites 01
7	-	<b>CONSTATAÇÃO</b>	Acúmulo de resíduos em local inapropriado e/ou armazenamento inadequado.
<b>GRUPO</b>	<b>PRAZO</b>	<b>RECOMENDAÇÃO</b>	Acondicionar os materiais de forma adequada nas unidades.
-	-	<b>OBSERVAÇÃO</b>	-

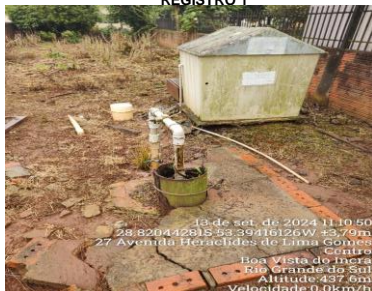
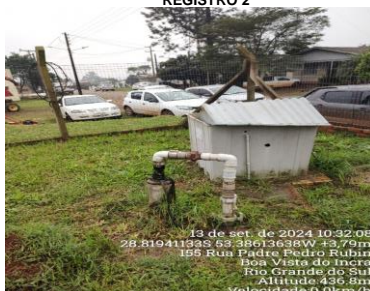
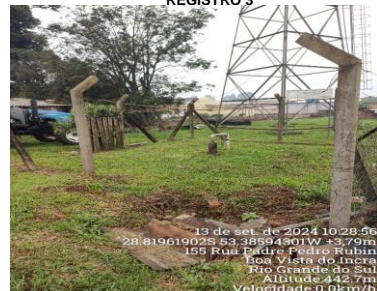
NC	CÓDIGO DA RM	UNIDADE	Poço Serrano 01, Serrano 02, Lucia 01, Lauderites 01
8	-	<b>CONSTATAÇÃO</b>	Não há macromedidores instalados nos poços, ou cronograma de instalação de macromedidores.
<b>GRUPO</b>	<b>PRAZO</b>	<b>RECOMENDAÇÃO</b>	As unidades de captação devem possuir equipamento de controle de vazões para possibilitar cálculo de balanço hídrico e alimentar sistema de outorga.
-	-	<b>OBSERVAÇÃO</b>	-

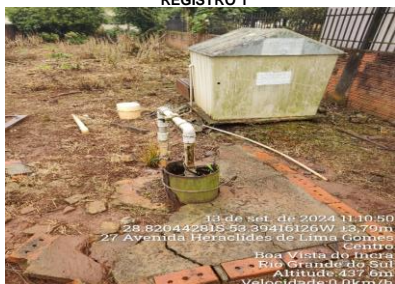
REGISTRO 1

NC	CÓDIGO DA RM	UNIDADE	Poço Lucia 01
9	-	<b>CONSTATAÇÃO</b>	Laje sanitária do poço apresenta-se danificada.
<b>GRUPO</b>	<b>PRAZO</b>	<b>RECOMENDAÇÃO</b>	As estruturas devem apresentar bom estado de conservação.
-	-	<b>OBSERVAÇÃO</b>	-

A2.11	A laje sanitária (área não inferior a 1 m² e espessura mínima de 10 cm) e a coluna de tubos (mínimo 30 cm saliente sobre a laje) possuem dimensões adequadas?		x		Laje parcialmente destruída.
	A2.12	A tampa protege de contaminações superficiais, impedindo o acesso de animais, líquidos e outras substâncias?		x		Tampa com aberturas
	A2.13	O local apresenta mapa de risco de saúde e segurança do trabalho ou equivalente? Se sim, verificar se segue as instruções.		x		Não consta mapa de risco
	A2.14	As instalações hidráulicas estão isentas de vazamentos?	x			
	A2.15	Os drenos estão não obstruídos?	x			
	A2.16	A laje de proteção está livre de acúmulo de água?			x	
	A2.17	Existe macromedição do poço?		x		não consta macromedidor
	A2.18	Em caso de unidade em área de risco conforme o plano de contingência, as estruturas estão protegidas/adaptadas para eventos de inundação, alagamentos ou movimentação de massa?			x

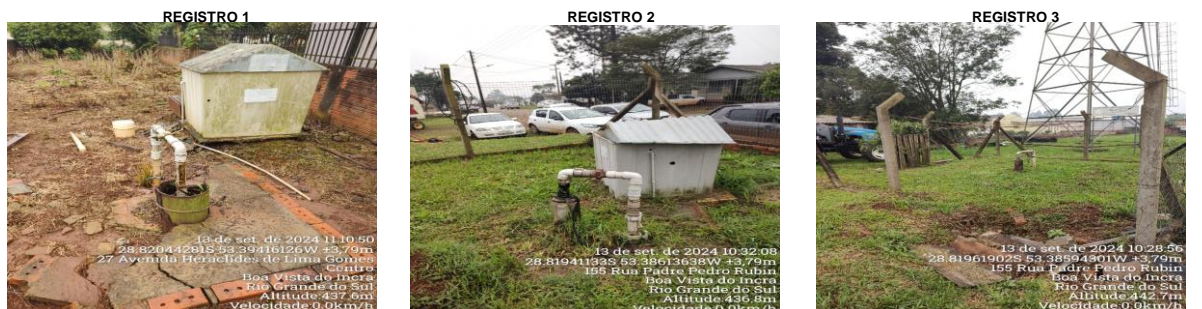
NC	CÓDIGO DA RM	UNIDADE	POÇO Serrano 01, Poço Serrano 02, Poço Lucia 01, Poço Lauderites 01, Reservatório Serrano 01, Reservatório Lauderites 01, Reservatório Lucia 02.
10	-	<b>CONSTATAÇÃO</b>	Unidades não apresentam mapa de risco ou outra técnica ou ferramenta apropriada referente a saúde e segurança do trabalho
<b>GRUPO</b>	<b>PRAZO</b>	<b>RECOMENDAÇÃO</b>	Unidades devem apresentar mapa de risco ou outra técnica ou ferramenta apropriada referente a saúde e segurança do trabalho.
-	-	<b>OBSERVAÇÃO</b>	-

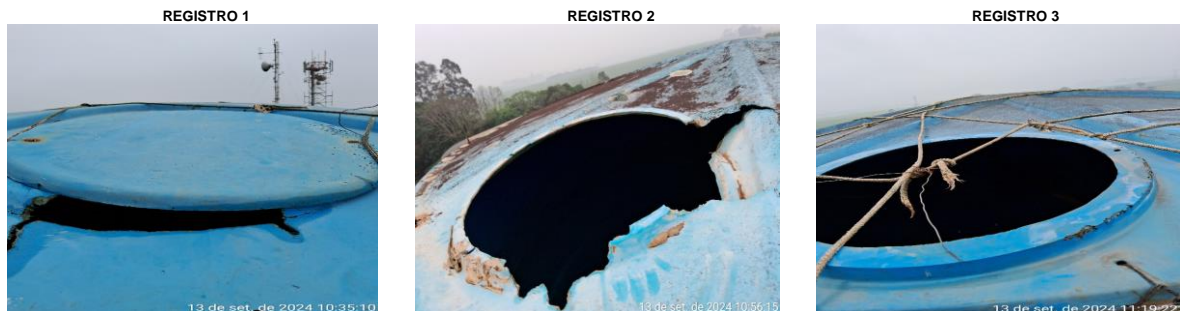
NC	CÓDIGO DA RM	UNIDADE	Reservatório Serrano 01, Reservatório Lauderites 01, Reservatório Lucia 01,
11	-	<b>CONSTATAÇÃO</b>	Tampa da abertura de inspeção está aberta/danificada.
<b>GRUPO</b>	<b>PRAZO</b>	<b>RECOMENDAÇÃO</b>	Os reservatório devem possuir tampa dotada de dispositivo de travamento que impossibilite a entrada de contaminantes.
-	-	<b>OBSERVAÇÃO</b>	-
