## RELATÓRIO DE AJUSTAMENTO DE AÇÃO E CONDUTA – RAAC

**Referência: RELATÓRIO TÉCNICO DE FISCALIZAÇÃO N. 006-P/2024 – RTF**

Município de Tramandaí - Vistoria realizada nos dias 16 e 17 de janeiro de 2024

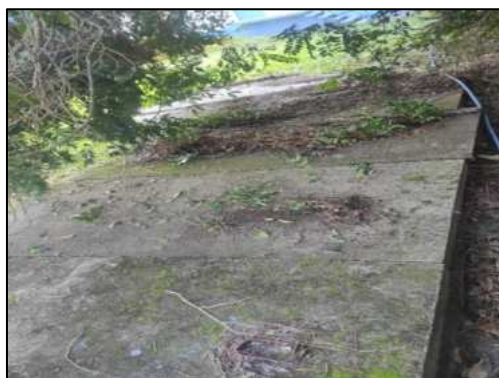
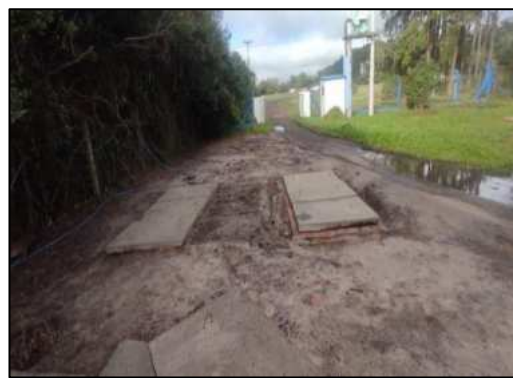
<b>NC</b>	<b>CÓDIGO DA NC</b>	<b>UNIDADE</b>	CAPTAÇÃO SUPERFICIAL - Lagoa Emboaba
1	1.9	<b>CONSTATAÇÃO</b>	Caixa de manobra com tampa aberta.
<b>GRUPO</b>	<b>PRAZO</b>	<b>NÃO CONFORMIDADE</b>	Não proporcionar a segurança das edificações e dos operadores.
2	365 dias	<b>OBSERVAÇÃO</b>

Em conformidade. Foi providenciado o fechamento da tampa.

<b>Ação</b>	<b>Prazo previsto</b>
Providenciar o fechamento de tampa, com maquinário apropriado (caminhão Munck)	Concluído

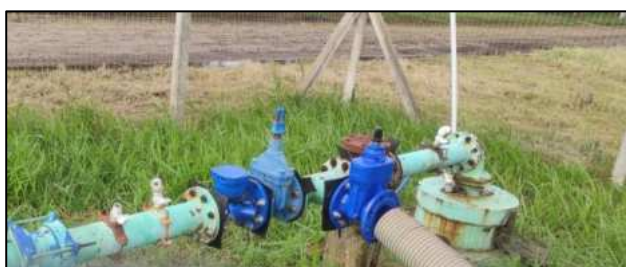
<b>NC</b>	<b>CÓDIGO DA NC</b>	<b>UNIDADE</b>	CAPTAÇÃO SUBTERRÂNEA- Poço COR TRA NTR 03B
7	1.6	<b>CONSTATAÇÃO</b>	Equipamentos possuem vazamento.
<b>GRUPO</b>	<b>PRAZO</b>	<b>NÃO CONFORMIDADE</b>	Falta de conservação e manutenção preventiva de unidade.
2	365 dias	<b>OBSERVAÇÃO</b>

Em conformidade. O equipamento foi substituído, solucionando o defeito de vazamento.

*Figura - Equipamentos reparados sem vazamento*

<b>Ação</b>	<b>Prazo previsto</b>
Manutenção dos equipamentos	Concluído

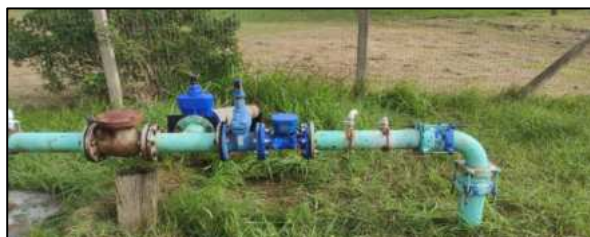
<b>NC</b>	<b>CÓDIGO DA NC</b>	<b>UNIDADE</b>	CAPTAÇÃO SUBTERRÂNEA - Poço COR TRA NTR 03B
8	1.3	<b>CONSTATAÇÃO</b>	Unidade não possui macro medidor instalado.
<b>GRUPO</b>	<b>PRAZO</b>	<b>NÃO CONFORMIDADE</b>	Perda de água e/ou não executar redução de perdas.
2	365 dias	<b>OBSERVAÇÃO</b>

Em conformidade. Foi efetuada a instalação de macro medidor na unidade vistoriada.

*Figura - Macro medidor instalado no barrilete da captação*

<b>Ação</b>	<b>Prazo previsto</b>
Instalar macro medidor na captação	Concluído

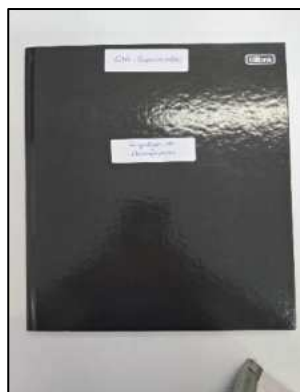
<b>NC</b>	<b>CÓDIGO DA NC</b>	<b>UNIDADE</b>	ETA CONVENCIONAL
<b>14</b>	<b>3.21</b>	<b>CONSTATAÇÃO</b>	Não está sendo realizado o registro de falhas operacionais da unidade, nas formas digitais e impressas, que possibilite consulta do histórico.
<b>GRUPO</b>	<b>PRAZO</b>	<b>NÃO CONFORMIDADE</b>	Deixar de prestar informações ao órgão fiscalizatório.
<b>2</b>	<b>90 dias</b>	<b>OBSERVAÇÃO</b>

Em conformidade. Informamos que será providenciado o registro de falhas operacionais da unidade.

Figura – Livro de registro de falhas operacionais.

Ação	Prazo previsto
Providenciar registro de falhas operacionais	concluído

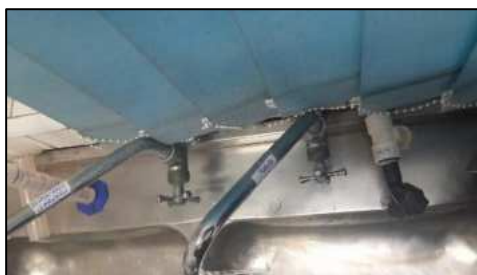
NC	CÓDIGO DA NC	UNIDADE	ETA CONVENCIONAL
15	-	CONSTATAÇÃO	A torneira para coleta de análise físico-química de água na bancada de trabalho do laboratório da ETA não possui identificação.
GRUPO	PRAZO	NÃO CONFORMIDADE	Inexistência de placa de identificação de uso no laboratório da ETA.
2	365 dias	OBSERVAÇÃO

Em conformidade. A torneira para coleta de análise físico-química de água da bancada de trabalho do laboratório da ETA foi devidamente identificada.

Figura - Torneiras da bancada do laboratório identificadas.

Ação	Prazo previsto
Identificação das torneiras do laboratório	Concluído

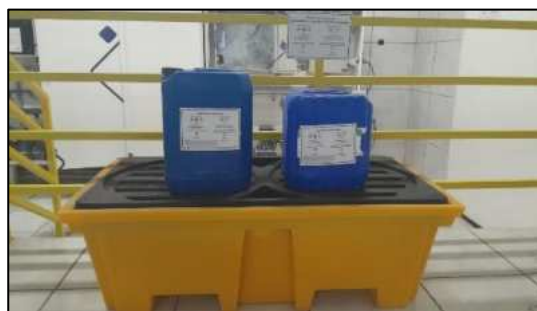
<b>NC</b>	<b>CÓDIGO DA NC</b>	<b>UNIDADE</b>	ETA CONVENCIONAL
16	3.8	<b>CONSTATAÇÃO</b>	Destinação final do efluente do laboratório não evidenciada documentação de destino.
<b>GRUPO</b>	<b>PRAZO</b>	<b>NÃO CONFORMIDADE</b>	Falta de evidência da destinação final do efluente do laboratório de análise da ETA.
2	365 dias	<b>OBSERVAÇÃO</b>

Em conformidade. O efluente do laboratório está devidamente armazenado em bombonas, as quais estão sendo preenchidas, e quando cheias, são destinadas para local apropriado.

*Figura - Bombonas para armazenamento de efluentes do laboratório*

<b>Ação</b>	<b>Prazo previsto</b>
Armazenar e dar regularmente a destinação dos efluentes do laboratório.	Permanente

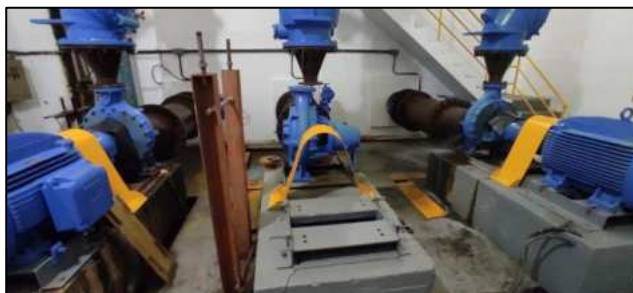
<b>NC</b>	<b>CÓDIGO DA NC</b>	<b>UNIDADE</b>	ELEVATÓRIA DE ESGOTO - EEE Principal - Ubatuba de Farias
24	4.3	<b>CONSTATAÇÃO</b>	Unidade contava apenas com um motor para bombeamento do esgoto.
<b>GRUPO</b>	<b>PRAZO</b>	<b>NÃO CONFORMIDADE</b>	Ausência de bomba reserva devidamente instalada para acionamento imediato.
2	180 dias	<b>OBSERVAÇÃO</b>

Em conformidade. Foram instaladas duas bombas reservas na unidade.

*Figura - Bomba principal e reservas instaladas.*

<b>Ação</b>	<b>Prazo previsto</b>
Instalar motor bomba reserva na elevatória	Concluído

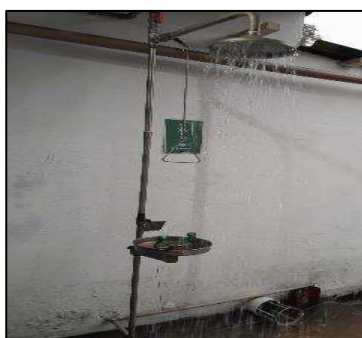
<b>NC</b>	<b>CÓDIGO DA NC</b>	<b>UNIDADE</b>	ETE- Sistema de infiltração no solo e ETE Compacta
28	5.12	<b>CONSTATAÇÃO</b>	Lava-olhos do laboratório não estavam funcionando.
<b>GRUPO</b>	<b>PRAZO</b>	<b>NÃO CONFORMIDADE</b>	Não proporcionar a segurança das edificações e dos operadores.
2	365 dias	<b>OBSERVAÇÃO</b>

Em conformidade. O lava-olhos da unidade foi reparado e encontra-se em pleno funcionamento.

*Figura - Lava-olhos ETE compacta*

<b>Ação</b>	<b>Prazo previsto</b>
Realizar reparo do lava-olhos	Concluído

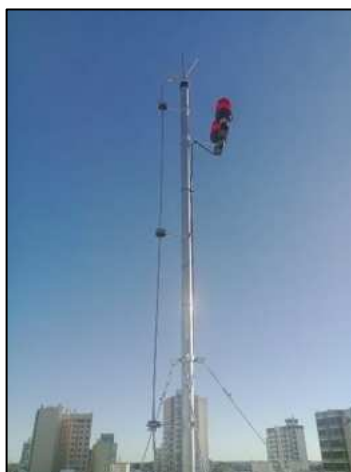
NC	CÓDIGO DA NC	UNIDADE	RESERVATÓRIO - R01 (Junto do Comercial da Corsan)
30	6.8	CONSTATAÇÃO	Não possui para-raios no topo
GRUPO	PRAZO	NÃO CONFORMIDADE	Não existe no topo do reservatório para-raios e/ou luz de sinalização de obstáculo elevado.
2	365 dias	OBSERVAÇÃO

Em conformidade. O sistema de proteção contra descargas atmosféricas foi devidamente instalado no reservatório e encontra-se em pleno funcionamento.

*Figura - SPDA instalado no reservatório.*

Ação	Prazo previsto
Instalação do SPDA	Concluído

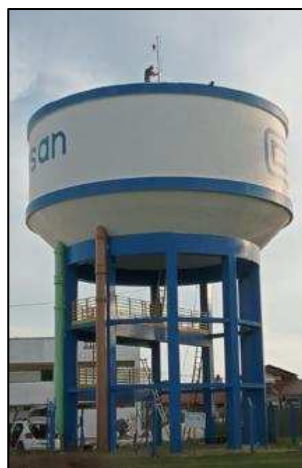
NC	CÓDIGO DA NC	UNIDADE	RESERVATÓRIO - R02
31	6.8	CONSTATAÇÃO	Não possui para-raios no topo do reservatório.
GRUPO	PRAZO	NÃO CONFORMIDADE	Não existe no topo do reservatório para-raios e/ou luz de sinalização de obstáculo elevado.
2	365 dias	OBSERVAÇÃO

Em conformidade. O sistema de proteção contra descargas atmosféricas foi devidamente instalado no reservatório e encontra-se em pleno funcionamento.

Figura - Reservatório com SPDA instalado

Ação	Prazo previsto
Instalação do SPDA	Concluído

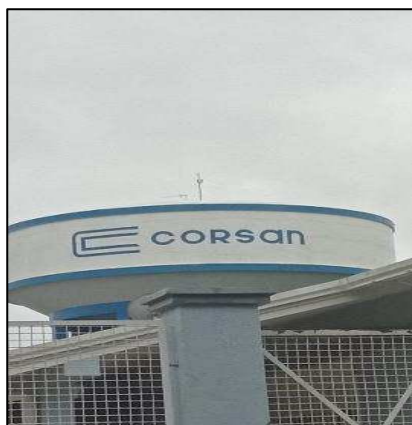
NC	CÓDIGO DA NC	UNIDADE	RESERVATÓRIO - R03
33	6.8	CONSTATAÇÃO	Não possui para-raios no topo
GRUPO	PRAZO	NÃO CONFORMIDADE	Não existe no topo do reservatório para-raios e/ou luz de sinalização de obstáculo elevado.
2	365 dias	OBSERVAÇÃO	Isolador sem cabo

Em conformidade. O sistema de proteção contra descargas atmosféricas foi devidamente instalado no reservatório e encontra-se em pleno funcionamento.

*Figura - Reservatório com SPDA instalado*

Ação	Prazo previsto
Instalação do SPDA	Concluído

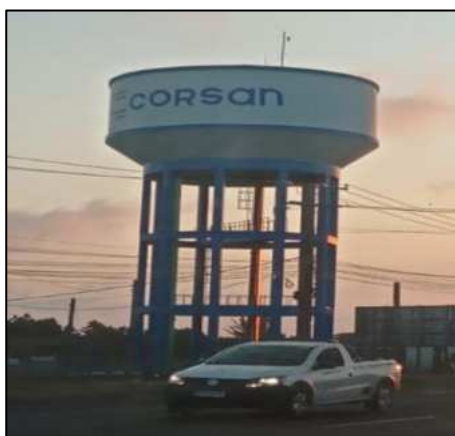
NC	CÓDIGO DA NC	UNIDADE	RESERVATÓRIO - R05
38	6.8	CONSTATAÇÃO	Não possui para-raios no topo do reservatório.
GRUPO	PRAZO	NÃO CONFORMIDADE	Não existe no topo do reservatório para-raios e/ou luz de sinalização de obstáculo elevado.
2	365 dias	OBSERVAÇÃO

Em conformidade. O sistema de proteção contra descargas atmosféricas foi devidamente instalado no reservatório e encontra-se em pleno funcionamento.

*Figura - Reservatório com SPDA instalado.*

Ação	Prazo previsto
Instalação do SPDA	Concluído

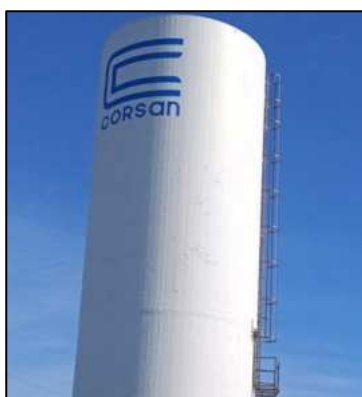
Figura – R -06

NC	CÓDIGO DA NC	UNIDADE	RESERVATÓRIO - R06
40	6.9	<b>CONSTATAÇÃO</b>	Ninho de ave na escada.
<b>GRUPO</b>	<b>PRAZO</b>	<b>NÃO CONFORMIDADE</b>	Não proporcionar a segurança das edificações e dos operadores.
2	365 dias	<b>OBSERVAÇÃO</b>

Em conformidade. Providenciada a remoção do ninho na escada.

Ação	Prazo previsto
Remover ninho de ave	Concluído

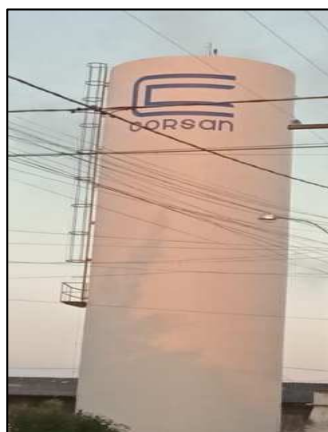
NC	CÓDIGO DA NC	UNIDADE	RESERVATÓRIO - R06A
44	6.8	CONSTATAÇÃO	Não possui para-raios no topo do reservatório.
GRUPO	PRAZO	NÃO CONFORMIDADE	Não existe no topo do reservatório para-raios e/ou luz de sinalização de obstáculo elevado.
2	365 dias	OBSERVAÇÃO

Em conformidade. O sistema de proteção contra descargas atmosféricas foi devidamente instalado no reservatório e encontra-se em pleno funcionamento.

*Figura - Reservatório com SPDA instalado*

Ação	Prazo previsto
Instalação do SPDA	Concluído

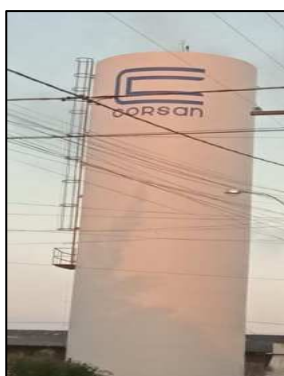
Em conformidade. O sistema de proteção contra descargas atmosféricas foi devidamente instalado no reservatório e encontra-se em pleno funcionamento.

*Figura - Reservatório com SPDA instalado*

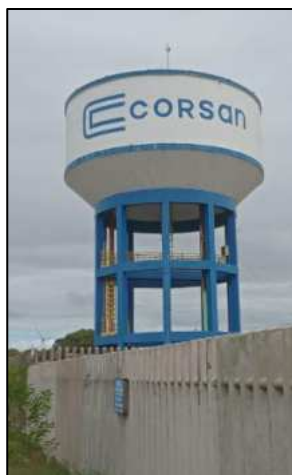
Em conformidade. Instalado sistema de para-raios no reservatório.

Figura - Reservatório com SPDA instalado
