Assunto: Relatório Técnico de Fiscalização Regular realizado no Sistema de distribuição de água e tratamento de esgoto do município de Capão da Canoa.
Processo AGESAN número: 007P/2024.

RELATÓRIO DE AJUSTAMENTO DE AÇÃO E CONDUTA – RAAC

Referência: RELATÓRIO TÉCNICO DE FISCALIZAÇÃO N. 007-P/2024 – RTF
Município de Capão da Canoa - Vistoria realizada nos dias 23 e 24 de janeiro de 2024

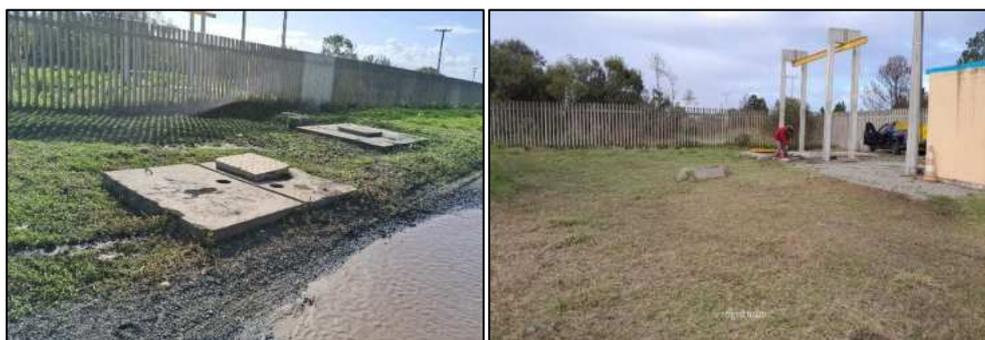
NC	CÓDIGO DA NC	UNIDADE	EBE-Loteamentos
11	4.8	CONSTATAÇÃO	Excesso de vegetação
GRUPO	PRAZO	NÃO CONFORMIDADE	Falta de conservação e manutenção preventiva de unidade.
2	180 dias	OBSERVAÇÃO

Figura 1 e 2 – Manutenção e limpeza da EBE.

Em conformidade. Informamos que foi executado o corte de grama e providenciada a manutenção preventiva de unidade, os quais são regularmente realizados.

Ação	Prazo previsto
Realizar regularmente a conservação e manutenção preventiva da unidade, com a execução periódica do corte de grama e vegetação	Permanente

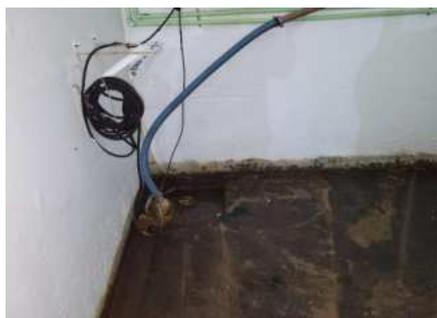
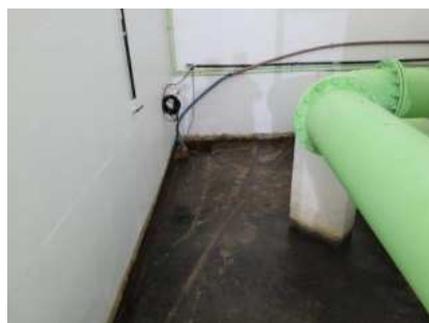
NC	CÓDIGO DA NC	UNIDADE	ETA Capão II
12	3.20	CONSTATAÇÃO	A drenagem do local onde está instalada a bomba dosadora estava inadequada, pois tinha água acumulada na casa de bombas, embora não houvesse nenhum vazamento visível
GRUPO	PRAZO	NÃO CONFORMIDADE	Drenagem da estrutura inadequada
2	365 dias	OBSERVAÇÃO	TRANSFERIDA da NC-34 do TNC 003-P/2023

Em conformidade. A drenagem do local onde está instalada a bomba dosadora já está adequada, mediante o ajuste do nível de acionamento da bomba de esgotamento também instalada no mesmo local. O acúmulo de água na galeria de filtros é inerente ao processo operacional e decorrente do gotejamento das gaxetas dos GMB's, o qual é necessário para refrigeração das bombas. Da mesma forma, o esgotamento é regularmente executado por meio da respectiva bomba, sendo esta acionada por meio de comando automático de boia. Esta bomba de esgotamento se encontra instalada próxima ao canto esquerdo (registro 1 e 2) em que foi feito o registro fotográfico da referida constatação. Assim, à medida que a lâmina d'água atinge o nível de acionamento, o esgotamento é efetuado. Dessa forma, logo após a visita de fiscalização, foi providenciado o ajuste na boia de nível e o esgotamento já está normalizado, conforme imagem abaixo:

Ação	Prazo previsto
Ajustar o nível de acionamento da bomba de esgotamento	Concluído

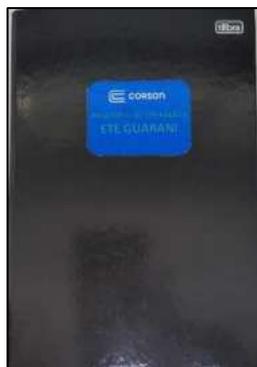
NC	CÓDIGO DA NC	UNIDADE	ETE São Jorge
19	5.15	CONSTATAÇÃO	Ausência de registro de falhas operacionais da unidade
GRUPO	PRAZO	NÃO CONFORMIDADE	Ausência de registro de falhas operacionais da unidade
2	365 dias	OBSERVAÇÃO	-

Figura - Livro de registro de ocorrências

Em conformidade. Após a auditoria, foi providenciado um livro físico de registro de falhas operacionais da ETE São Jorge e Guarani. Cabe informar que o livro ficará localizado na ETE Guarani, servindo assim para ambos os registros das referidas ETE's (isso se dá por questão de logística e melhor conservação do livro, uma vez que este ficará em um único local, no caso a ETE Guarani, sendo que as ocorrências verificadas na ETE São Jorge também serão imediatamente registradas no mesmo).

Ação	Prazo previsto
Aquisição e disponibilização de livro para registro de falhas operacionais da unidade	Concluído

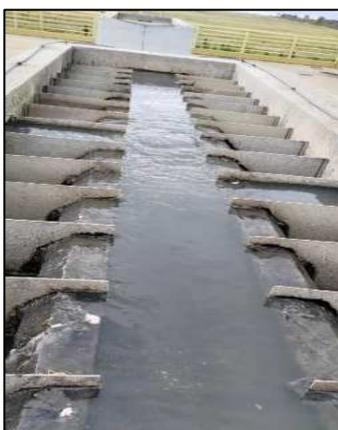
NC	CÓDIGO DA NC	UNIDADE	ETE São Jorge
20	5.19	CONSTATAÇÃO	Acúmulo de areia nos vertedores do UASB
GRUPO	PRAZO	NÃO CONFORMIDADE	Falta de conservação e manutenção preventiva de unidade.
2	180 dias	OBSERVAÇÃO	-

Figura - Vertedores sem acúmulo de areia

Em conformidade. Informamos que durante a manutenção, realizou-se a limpeza dos vertedores do UASB, incluindo a retirada da areia acumulada.

Ação	Prazo previsto
Executar a limpeza dos vertedores UASB	Concluído

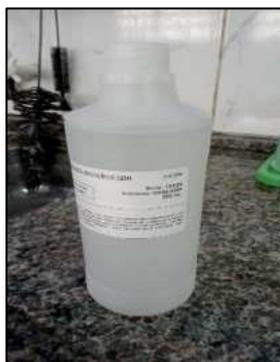
NC	CÓDIGO DA NC	UNIDADE	ETE Guarany
25	5.11	CONSTATAÇÃO	Ácido Oxálico com prazo de validade vencido
GRUPO	PRAZO	NÃO CONFORMIDADE	Possuir em suas dependências produto do processo fora do prazo de validade.
2	90 dias	OBSERVAÇÃO	-

Figura – Reativo com validade vigente.

Em conformidade. Informamos que o produto não estava em uso, e sim separado do estoque para ser devidamente descartado em local apropriado, conforme procedimento interno. Segue abaixo a foto do reativo em uso, com o prazo de validade vigente.

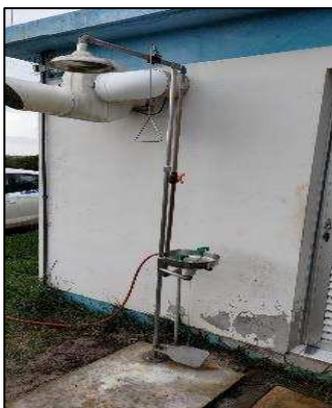
NC	CÓDIGO DA NC	UNIDADE	ETE Guarany
26	5.12	CONSTATAÇÃO	Ausência de chuveiro de emergência e lava-olhos no laboratório da unidade.
GRUPO	PRAZO	NÃO CONFORMIDADE	Não proporcionar a segurança das edificações e dos operadores.
2	365 dias	OBSERVAÇÃO	-

Figura - Chuveiro de emergência com lava-olhos

Em conformidade. A demanda foi atendida, sendo feita a instalação do chuveiro de emergência com lava-olhos no laboratório da ETE Guarany.

Ação	Prazo previsto
Instalar chuveiro de emergência	Concluído

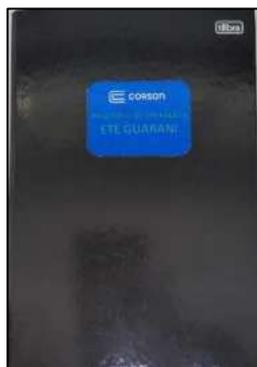
NC	CÓDIGO DA NC	UNIDADE	ETE Guarany
27	5.15	CONSTATAÇÃO	Ausência de registro de falhas operacionais da unidade
GRUPO	PRAZO	NÃO CONFORMIDADE	Ausência de registro de falhas operacionais da unidade
2	365 dias	OBSERVAÇÃO	-

Figura - Livro de registro de ocorrências

Em conformidade. Após a auditoria, foi providenciado um livro físico de registro de falhas operacionais da ETE São Jorge e Guarani. Como já informado (NC 19), o livro ficará localizado na ETE Guarani, servindo assim para ambos os registros das referidas ETE's.

Ação	Prazo previsto
Aquisição e disponibilização de livro para registro de falhas operacionais da unidade	Concluído

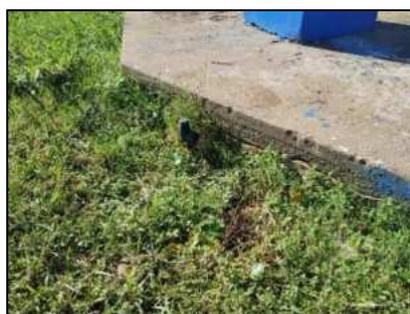
Figura – Torneira removida.

Em conformidade. Foi providenciada a remoção da torneira do local.

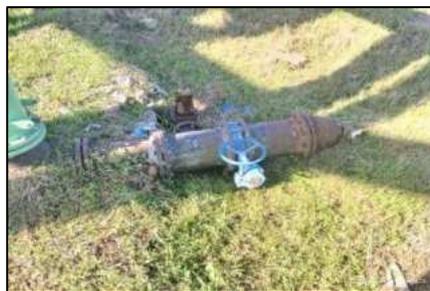
Figura – Removido excesso de vegetação.

Em conformidade. Realizada o corte de grama, limpeza da área e remoção da vegetação.

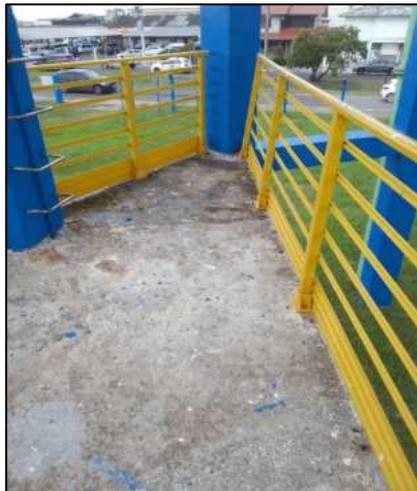
Figura – R-07 -Manutenção da estrutura.

Em conformidade. Realizada a devida conservação e manutenção da unidade.

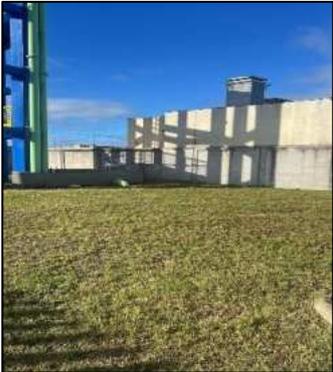
NC	CÓDIGO DA NC	UNIDADE	R-22				
61	6.12	CONSTATAÇÃO	Tubulação acumulada no pátio da unidade				
GRUPO	PRAZO	NÃO CONFORMIDADE	Falta de conservação e manutenção preventiva de unidade.				
2	180 dias	OBSERVAÇÃO	-				
<p>MANIFESTAÇÃO DA CORSAN: <u>Em conformidade.</u> Foi realizada a remoção do material acumulado no pátio do reservatório, conforme foto abaixo.</p> <div style="text-align: center;">

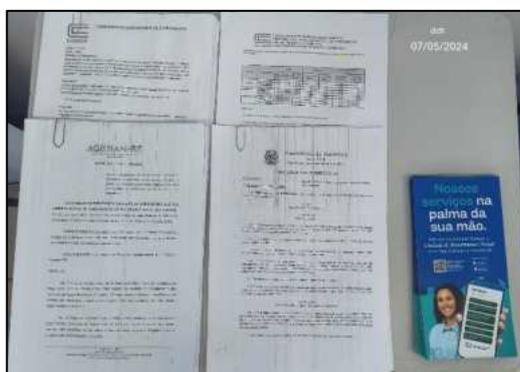
Figura – Tabelas tarifárias de livre acesso.

Em conformidade. AS tarifas foram disponibilizadas para acesso ao usuário.

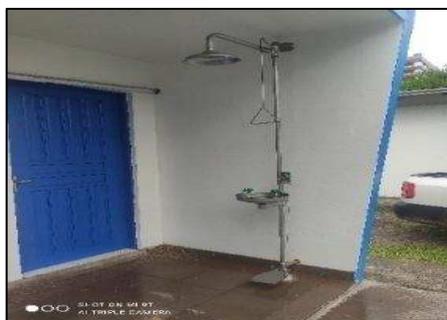
Figura - Chuveiro de emergência e lava-olhos

Em conformidade. Informamos que o chuveiro de emergência e lava-olhos se encontram em pleno funcionamento.

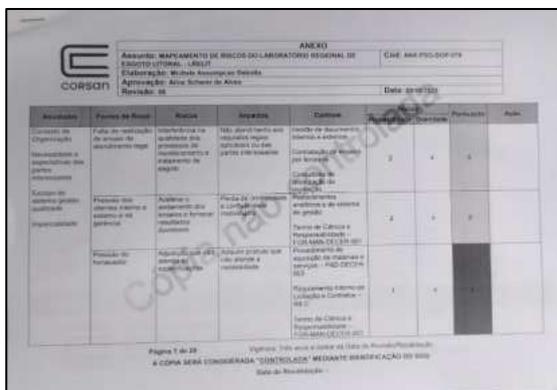
Figura 1 – mapeamento de risco

Em conformidade. Informamos que o Laboratório regional de esgoto possui mapeamento de risco, conforme demonstrado abaixo (foto 1, anexa), e proporciona a segurança às edificações e aos operadores. Importa ainda informar que este também possui certificado de reconhecimento de competência técnica de laboratório (ABNT NBR ISSO/IEC 17025-2017) como evidenciado abaixo (foto 2, em anexo). Não obstante, para melhor visualização, será também posicionado o quadro do respectivo mapa de risco no local.

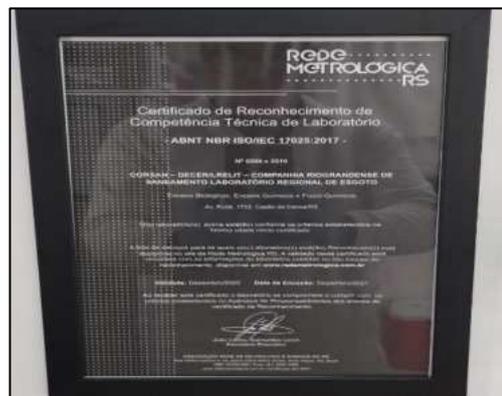
Figura 2 – certificado de reconhecimento

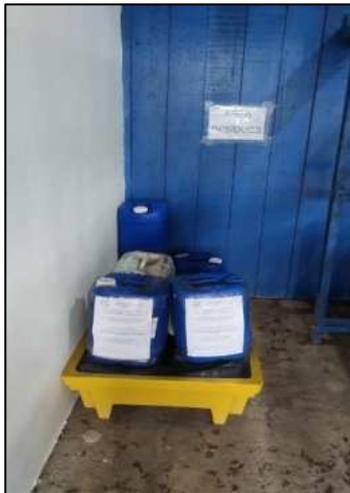
Figura – Identificação dos resíduos químicos.

Em conformidade. Foi providenciada a identificação dos resíduos químicos.

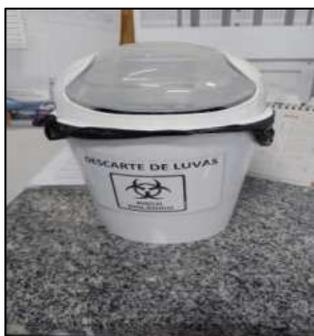
Figura – Identificação do lixo comum.

Em conformidade. Foi providenciada a identificação do descarte de lixo comum no local.

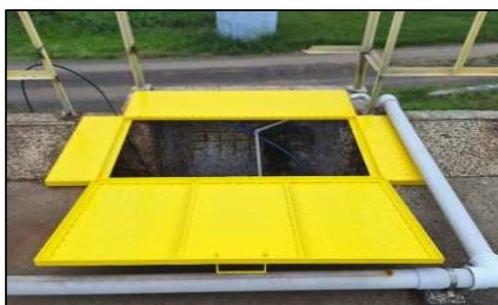
Figura – Instalação de nova tampa.

Em conformidade. Realizada a instalação de nova tampa no local.

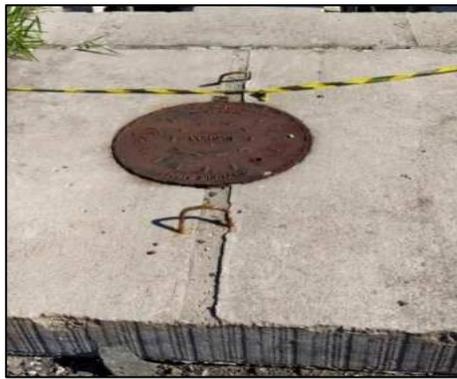
Figura – Instalação de nova tampa.

Em conformidade. Foi realizada a instalação de tampa no local.

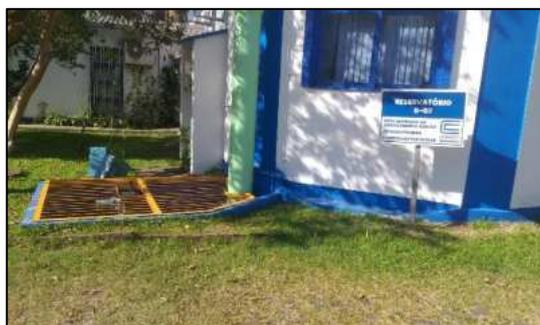
Figura – Instalação de nova tampa.

Em conformidade. Informamos que foi providenciada a confecção e instalação de nova tampa na caixa de manobras.

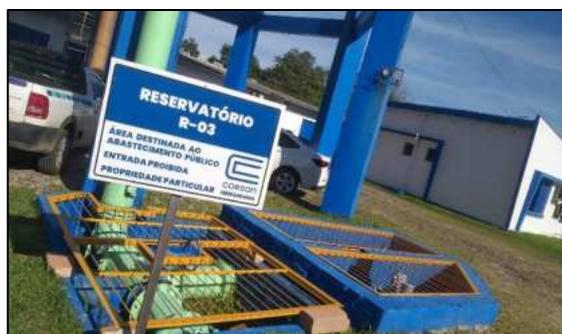
Figura – Instalação de nova tampa.

Em conformidade. Foi providenciada a instalação de dispositivo de proteção no local.

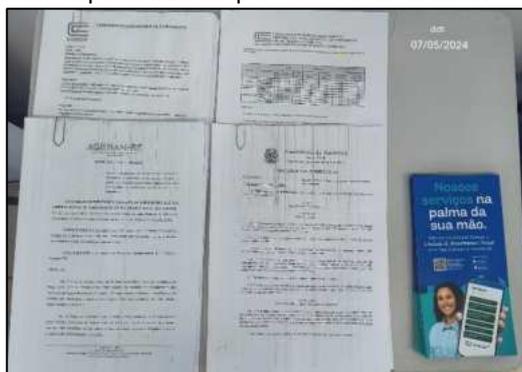
NC	CÓDIGO DA NC	UNIDADE	Comercial
114	7.10	CONSTATAÇÃO	Não estavam disponíveis as tarifas em vigor.
GRUPO	PRAZO	NÃO CONFORMIDADE	Não expor em local visível aos usuários a tabela com as tarifas vigentes.
2	90 dias	OBSERVAÇÃO	TRANSFERIDA da NC-103 do TNC 005-P/2023

Figura – Tabelas tarifárias de livre acesso.

Em conformidade. As tarifas foram disponibilizadas para acesso ao usuário.
