**Carta nº 1779/2024 – Suprin/DP**

**Assunto:** Relatório Técnico de Fiscalização Regular realizado no Sistema de distribuição de água e tratamento de esgoto do município de Xangri-lá.  
Processo AGESAN número: 016P/2024.

## RELATÓRIO DE AJUSTAMENTO DE AÇÃO E CONDUTA – RAAC

**Referência: RELATÓRIO TÉCNICO DE FISCALIZAÇÃO N. 013-P/2024 – RTF**  
Município de Xangri-lá - Vistoria realizada nos dias 07 e 08 de fevereiro de 2024

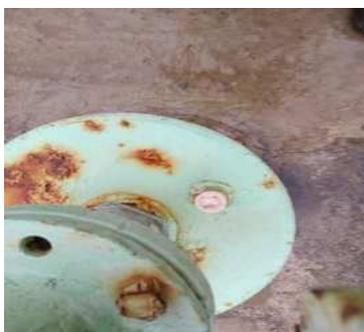
Figura 1

NC	CÓDIGO DA NC	UNIDADE	Captação Subterrânea: Poço ATL 03
4	1.11	CONSTATAÇÃO	As aberturas presentes na estrutura do poço não impedem a entrada de agentes externos.
GRUPO	PRAZO	NÃO CONFORMIDADE	Drenagem da estrutura inadequada.
2	365 dias	OBSERVAÇÃO	Próximo da captação Superficial – Transferida da NC – 06 do TNC n. 003-P/2023.

Em processamento – Informamos que já foi providenciado o tamponamento de forma provisória (figura 1, abaixo), a fim de impedir a entrada de agentes externos. Posteriormente, será então executada, de forma definitiva, a vedação das aberturas com soldagem das áreas afetadas, impedindo assim a entrada de agentes externos.

Ação	Prazo previsto
Vedação provisória	Concluída
Vedação definitiva	30/09/2024

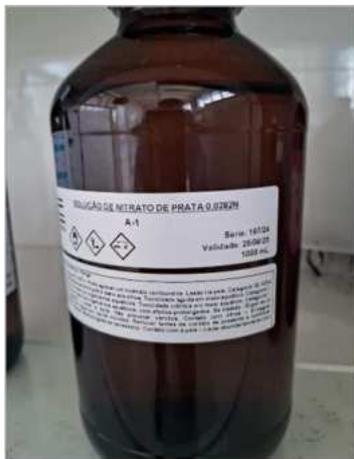
Em conformidade. Informamos que o produto não estava em uso, e sim separado do estoque para ser devidamente descartado em local apropriado, conforme procedimento interno. Segue abaixo a foto do reativo em uso, com o prazo de validade vigente.

*Figura - Frasco de Nitrato de Prata dentro da validade.*

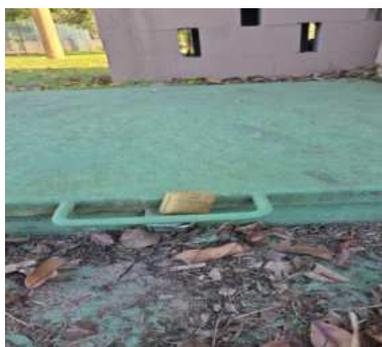
Em conformidade. Foi providenciada a instalação de cadeados na unidade operacional identificada, conforme comprovação abaixo.

<b>Ação</b>	<b>Prazo previsto</b>
Aquisição e instalação de cadeado	Concluído

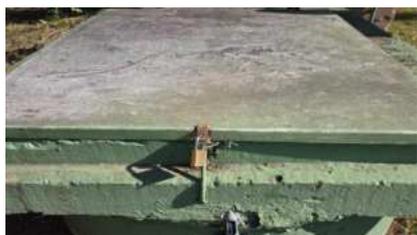
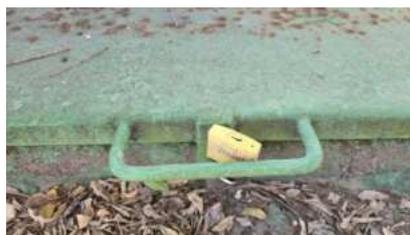
Em conformidade. Foi providenciada a instalação de cadeados na unidade operacional identificada, conforme comprovação abaixo.

Ação	Prazo previsto
Aquisição e instalação de cadeado	Concluído

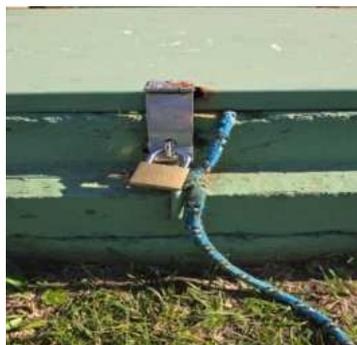
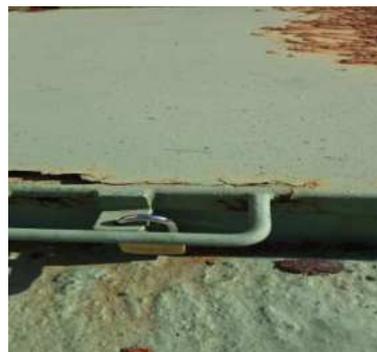
Em conformidade. Foi providenciada a instalação de cadeados na unidade operacional identificada, conforme comprovação abaixo.

Ação	Prazo previsto
Aquisição e instalação de cadeado	Concluído

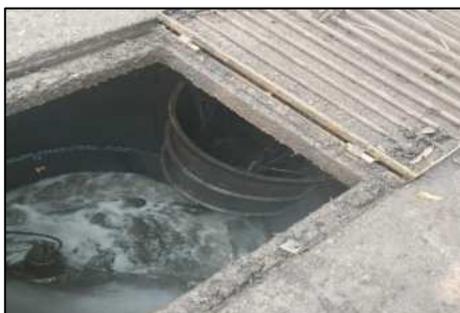
Em conformidade. Foi providenciada a instalação do cesto de retenção de sólidos grosseiros.

*Figura – cesto de retenção de resíduos*

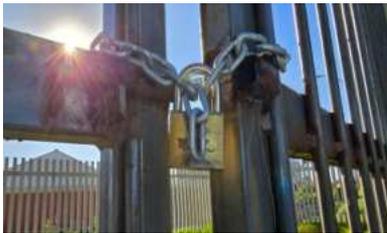
NC	CÓDIGO DA NC	UNIDADE	ELEVATÓRIA DE ESGOTO - EBE 3.1				
38	4.2	CONSTATAÇÃO	O portão da estação de bombeamento de esgoto estava aberto e sem cadeado.				
GRUPO	PRAZO	NÃO CONFORMIDADE	Não isolar a área dando condição ao acesso de pessoas não-autorizadas e sem garantir bom estado de limpeza do local.				
2	365 dias	OBSERVAÇÃO	Transferida da NC - 69 do TNC n. 003-P/2023.				
<p><b>MANIFESTAÇÃO DA CORSAN:</b>  <u>Em conformidade.</u> Foi providenciada a instalação de cadeado na unidade operacional identificada, conforme comprovação abaixo.</p> <div style="text-align: center;">

</div> <p><b>PLANO DE AÇÃO:</b> Segue abaixo.</p> <table border="1" style="width: 100%; border-collapse: collapse;"> <thead> <tr> <th style="background-color: #e1f5fe;">Ação</th> <th style="background-color: #e1f5fe;">Prazo previsto</th> </tr> </thead> <tbody> <tr> <td>Aquisição e instalação de cadeado</td> <td>Concluída</td> </tr> </tbody> </table>				Ação	Prazo previsto	Aquisição e instalação de cadeado	Concluída
Ação	Prazo previsto						
Aquisição e instalação de cadeado	Concluída

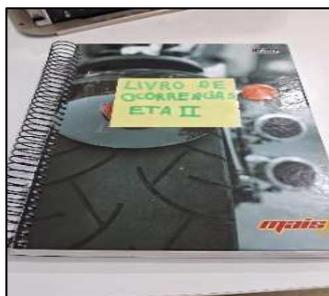
Em conformidade. O livro de ocorrências físico de falhas operacionais da ETE foi providenciado.

Figura 1 - Livro de ocorrências

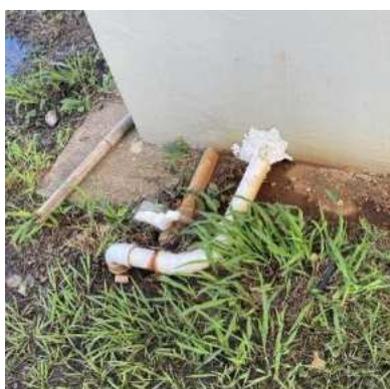
Em conformidade. Providenciada a instalação da canalização adequada.

*Figura 1 – Identificação da canalização instalada.*

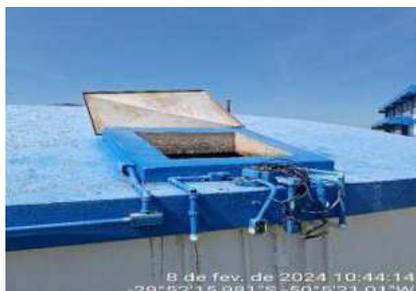
Figura 1

Em processamento: O referido reservatório (R-15) é o que está apoiado conforme registro abaixo (Figura 1), não sendo necessário o equipamento de para-raios no mesmo. Conforme verificado, será providenciada a instalação no reservatório elevado (R-16), pois este não consta o referido equipamento (Figura 2).

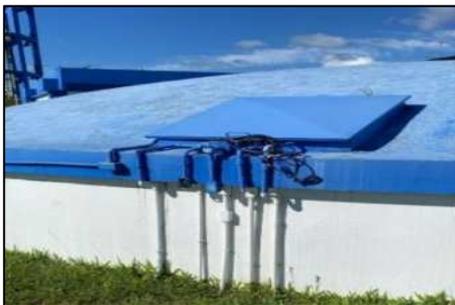
86	6.4	<b>CONSTATAÇÃO</b>	A tampa estava aberta
<b>GRUPO</b>	<b>PRAZO</b>	<b>NÃO CONFORMIDADE</b>	Ausência de abertura de inspeção fechada com tampa inteiriça dotada de dispositivo e travamento.
2	180 dias	<b>OBSERVAÇÃO</b>	
<p><b>MANIFESTAÇÃO DA CORSAN:</b>  <u>Em conformidade.</u> Providenciada a instalação da tampa do reservatório, o qual se trata do referido reservatório R-15 (acima comentado), que é o apoiado, conforme abaixo (Figura 1)</p> <div style="text-align: center;">

<p><i>Figura 1 – Tampa devidamente instalada.</i></p> </div> <p><b>PLANO DE AÇÃO:</b> Não se aplica.</p>

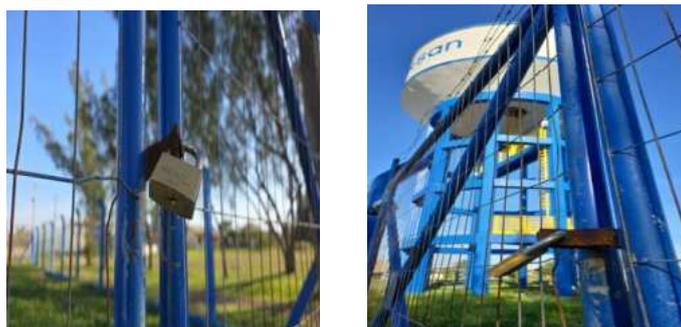
Em conformidade. Foi providenciada a instalação de cadeado no portão da unidade.

*Figura – Cadeado devidamente instalado.*

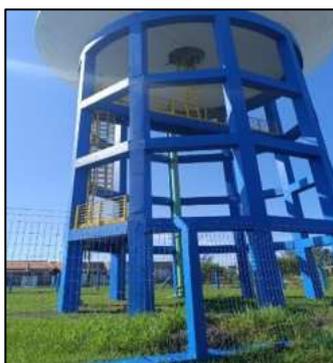
Figura 1 – Reservatório R-25

Em conformidade. Providenciada a remoção do ninho no reservatório.

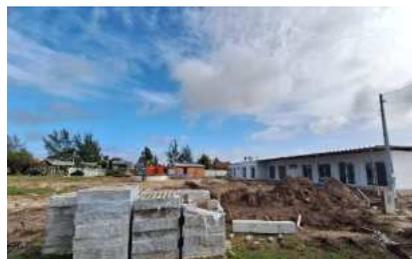
Figura 1

NC	CÓDIGO DA NC	UNIDADE	RESERVATÓRIO - R-14 (elevado)
112	-	CONSTATAÇÃO	O reservatório apresenta danos aparentes na estrutura de concreto.
GRUPO	PRAZO	NÃO CONFORMIDADE	Não apresentado cronograma de remoção das estruturas ou laudo estrutural.
2	365 dias	OBSERVAÇÃO

Em conformidade. Informamos que a área onde se localizava essa unidade foi repassada para prefeitura municipal de Xangri-lá, sendo que toda aquela estrutura operacional foi desmobilizada (desde março/2023) e demolida, onde atualmente está sendo construída uma escola (Figura 1). Ao lado desta, o novo reservatório R-14A entrou em operação (figura 2-3) a partir de outubro/2023, em substituição à antiga unidade operacional. Dessa forma, considerando a referida unidade inexistir e não pertencer mais a Companhia, não há ações a serem cometidas na mesma.
