Assunto: Relatório Técnico de Fiscalização Regular no Município de Parobé – Processo nº 034-P/2023

RELATÓRIO DE AJUSTAMENTO DE AÇÃO E CONDOTA – RAAC

Referência: Relatório Técnico de Fiscalização nº 034-P/2023

Município de Parobé - Vistoria realizada no dia 07/03/2023

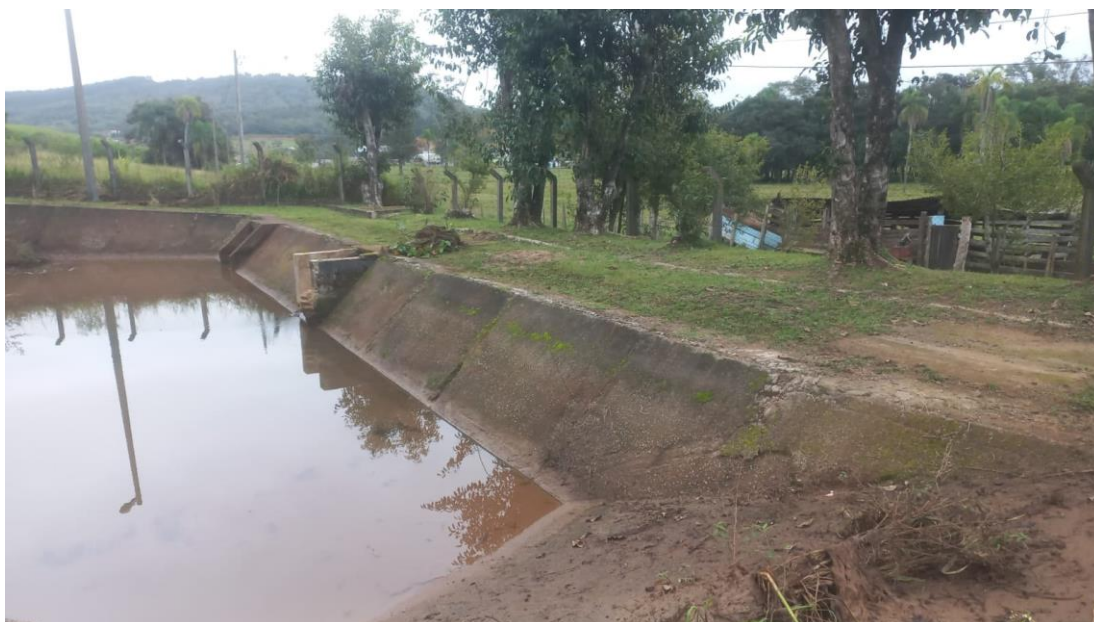
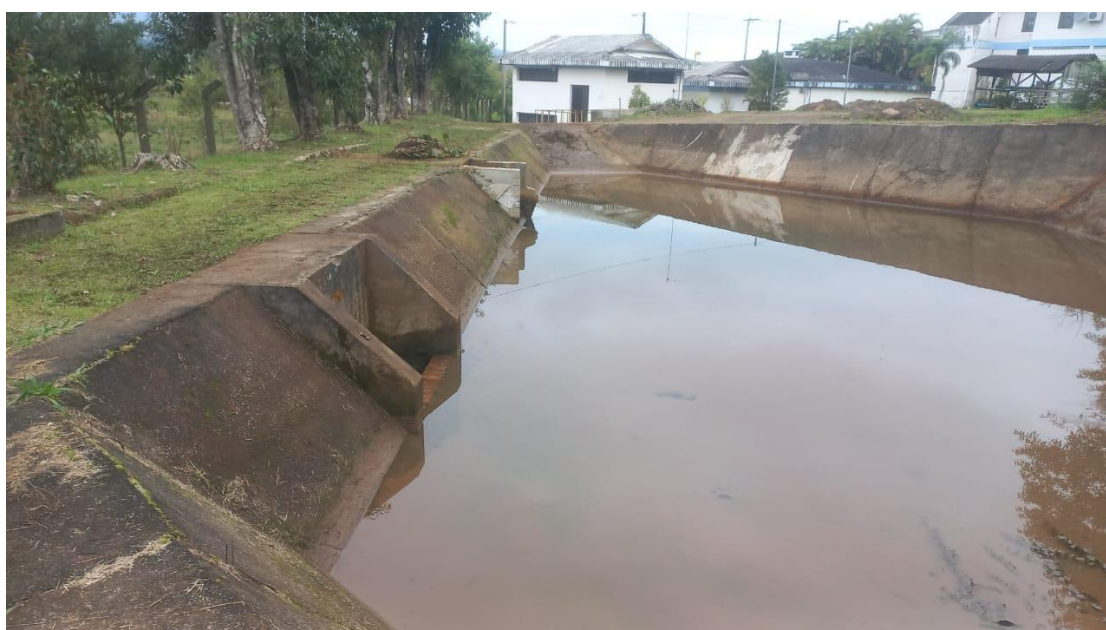
NC	CÓDIGO DA NC	UNIDADE	ETA 01
1	3.20	CONSTATAÇÃO	Presença de vegetação em uma das lagoas utilizadas para a secagem do lodo.
GRUPO	PRAZO	NÃO CONFORMIDADE	Não isolar a área dando condição ao acesso de pessoas não-autorizadas e sem garantir bom estado de limpeza do local.
2	11/05/2023	OBSERVAÇÃO	TRANSFERIDA - NC 7 apontada no processo n. 055/2022.

MANIFESTAÇÃO DA CORSAN: Em conformidade. Foi realizada a remoção da vegetação.

Ação	Prazo previsto
Remover vegetação.	Concluído.

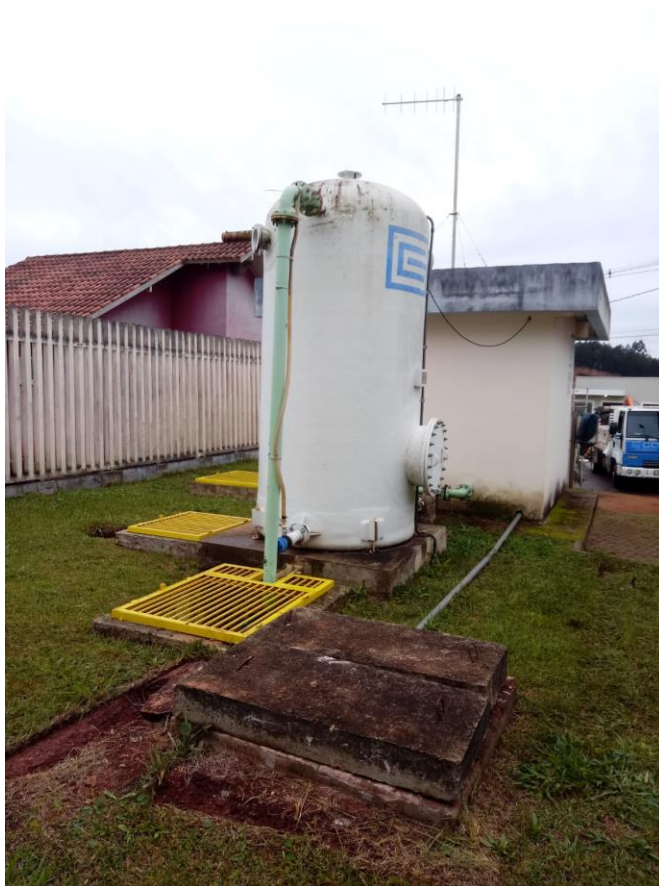
NC	CÓDIGO DA NC	UNIDADE	EBA 08
2	2.7	CONSTATAÇÃO	As estruturas de manobras hidráulicas não estavam adequadamente tampadas.
GRUPO	PRAZO	NÃO CONFORMIDADE	Não proporcionar a segurança das edificações e dos operadores.
2	11/05/2023	OBSERVAÇÃO	TRANSFERIDA - NC 13 apontada no processo n. 055/2022.

MANIFESTAÇÃO DA CORSAN: Em conformidade. Foi realizada a adequação das tampas

Ação	Prazo previsto
Adequar tampas.	Concluído.

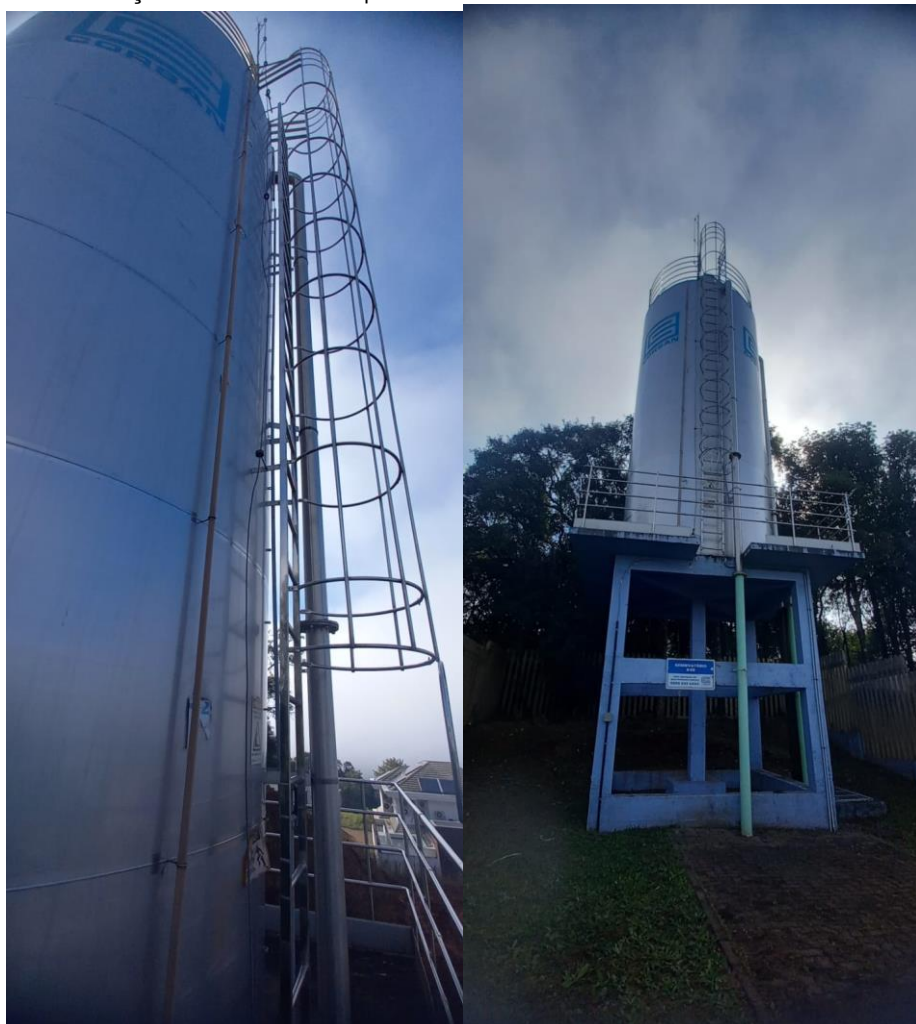
NC	CÓDIGO DA NC	UNIDADE	Reservatório R9
3	6.11	CONSTATAÇÃO	Aterramento do para-raio realizado na escada do reservatório.
GRUPO	PRAZO	NÃO CONFORMIDADE	Não proporcionar a segurança das edificações e dos operadores.
2	11/05/2023	OBSERVAÇÃO	TRANSFERIDA - NC 30 apontada no processo n. 055/2022.

MANIFESTAÇÃO DA CORSAN: Em processamento. SPDA instalado com material anti-furto.

Ação	Prazo previsto
Instalar SPDA.	Concluído

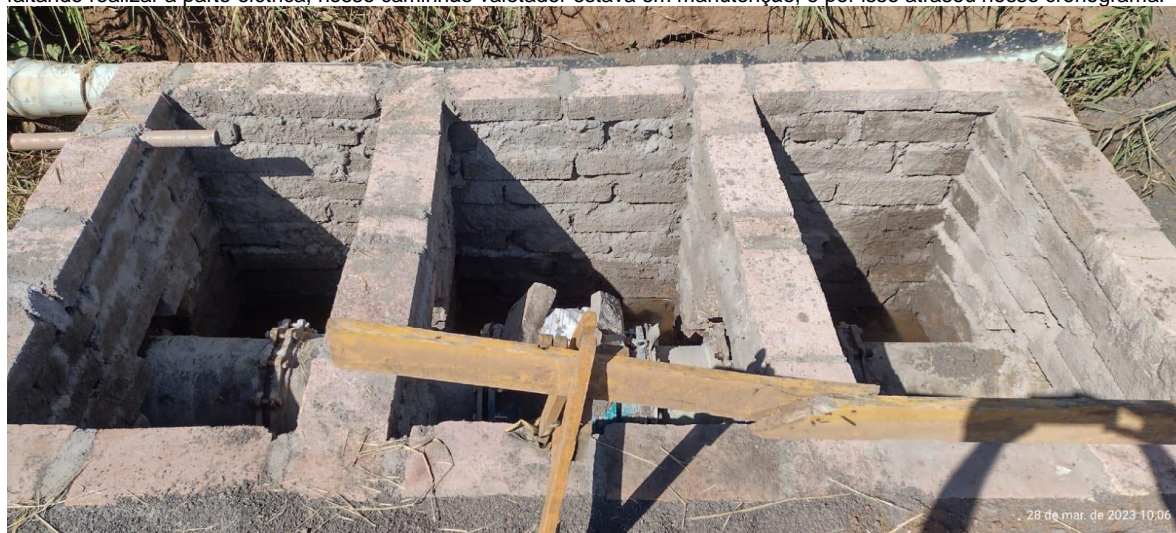
NC	CÓDIGO DA NC	UNIDADE	Comercial
5	7.5	CONSTATAÇÃO	Não há macromedidores instalados em estações de bombeamento, reservatório e/ou setores da rede de distribuição.
GRUPO	PRAZO	NÃO CONFORMIDADE	Não realizar o controle da vazão na rede de distribuição de água.
2	11/05/2023	OBSERVAÇÃO	TRANSFERIDA - NC 32 apontada no processo n. 055/2022.

MANIFESTAÇÃO DA CORSAN: Em processamento. O DN-400 está na fase final de instalação. Nesse momento, só está faltando realizar a parte elétrica, nosso caminhão valetador estava em manutenção, e por isso atrasou nosso cronograma.

Ação	Prazo previsto
Instalar macro.	Julho/2023.

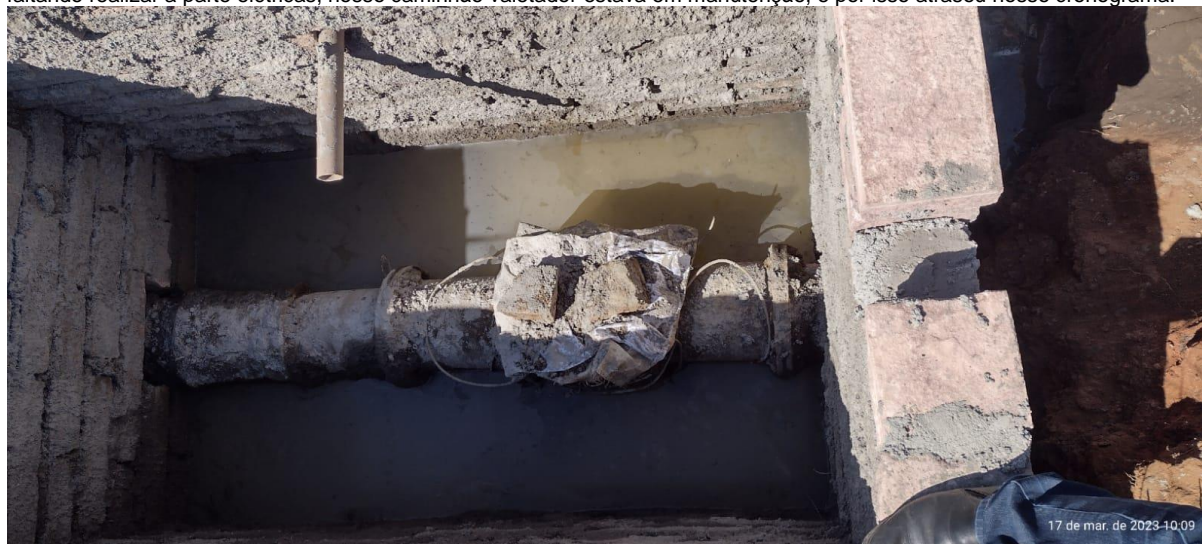
NC	CÓDIGO DA NC	UNIDADE	Comercial
7	7.4	CONSTATAÇÃO	O macromedidor que mede a água tratada exportada para Igrejinha não estava funcionando.
GRUPO	PRAZO	NÃO CONFORMIDADE	O macromedidor de água tratada exportada não estava funcionando.
2	11/05/2023	OBSERVAÇÃO	TRANSFERIDA - NC 39 apontada no processo n. 055/2022.

MANIFESTAÇÃO DA CORSAN: Em processamento. O DN-250 está na fase final de instalação. Nesse momento, só está faltando realizar a parte elétricas, nosso caminhão valetador estava em manutenção, e por isso atrasou nosso cronograma.

Ação	Prazo previsto
Instalar macro.	Julho/2023.

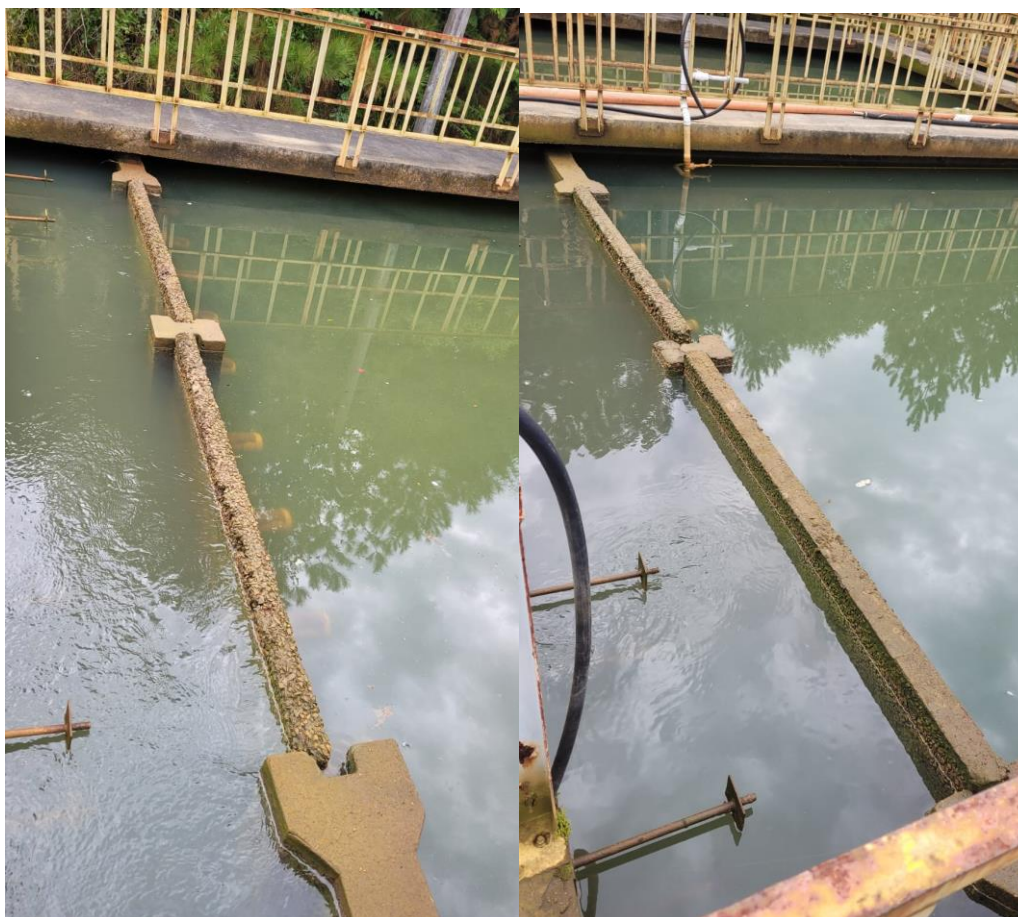
NC	CÓDIGO DA NC	UNIDADE	ETA 01
15	3.20	CONSTATAÇÃO	Presença de vegetação na área dos decantadores.
GRUPO	PRAZO	NÃO CONFORMIDADE	Falta de conservação e manutenção preventiva de unidade.
2	365 dias	OBSERVAÇÃO	Plantas aparentes na mureta de divisão de tanques.

- As manutenções/conservações dos Decantadores da ETA, em especial a limpeza/remoção de lodo e jateamento de paredes, ocorrem com frequência média de 03 meses;

- A presença de "plantas"/vegetais/etc nas paredes das unidades (Decantadores) pode ocorrer (não frequente) pela união de fatores: características da água bruta e temperatura elevada, dentre outros; por se tratar de água ainda em processo de tratamento (não tratada/potável), a mesma pode propiciar tais situações;

- Tais "plantas" aderidas às paredes dos Decantadores em nada prejudicam os processos de tratamento, uma vez que estão presentes em unidades operacionais anteriores aos processos de filtração e desinfecção; portanto, trata-se de "problema" não relevante para os processos e para o produto final (água tratada/potável);

- A Fiscalização da AGESAN em 07/03/2023 ocorreu em período intermediário entre as manutenções efetivadas na ETA;
- Apresentamos, em anexo, fotos das unidades de decantação, após recente procedimento de limpeza e conservação das mesmas.

Ação	Prazo previsto
Realizar limpeza.	Concluído.

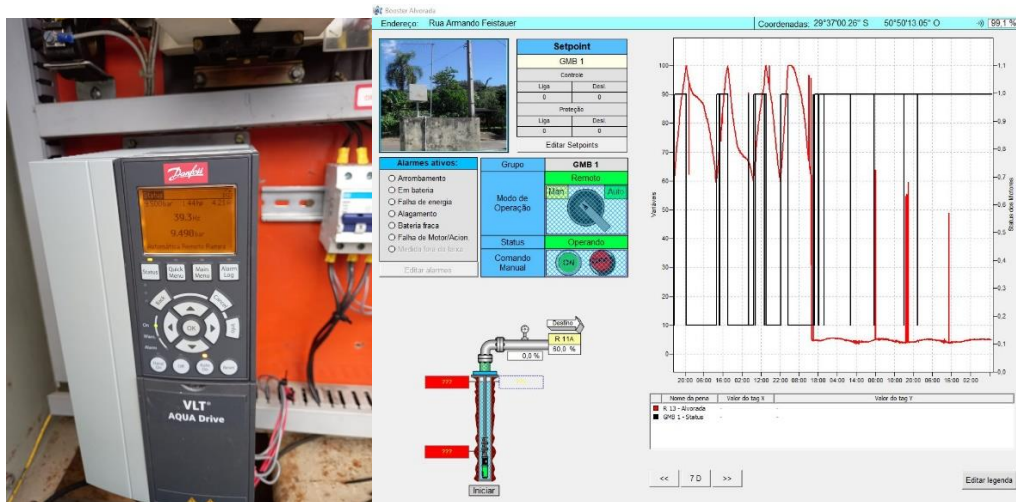
NC	CÓDIGO DA NC	UNIDADE	R07
17	6.9	CONSTATAÇÃO	Escada marinheiro sem tampa em arco para restrição de acesso.
GRUPO	PRAZO	NÃO CONFORMIDADE	Não proporcionar a segurança das edificações e dos operadores.
2	365 dias	OBSERVAÇÃO

MANIFESTAÇÃO DA CORSAN: Em conformidade. O reservatório R-7 foi desativado de forma temporária, EBAT foi colocada com controle de pressão em malha fechada. Segue comprovação em anexo. O gráfico da direita mostra o momento que foi realizada a interligação de rede e fechado o registro de entrada do reservatório.

Ação	Prazo previsto
Desativar reservatório.	Concluído.

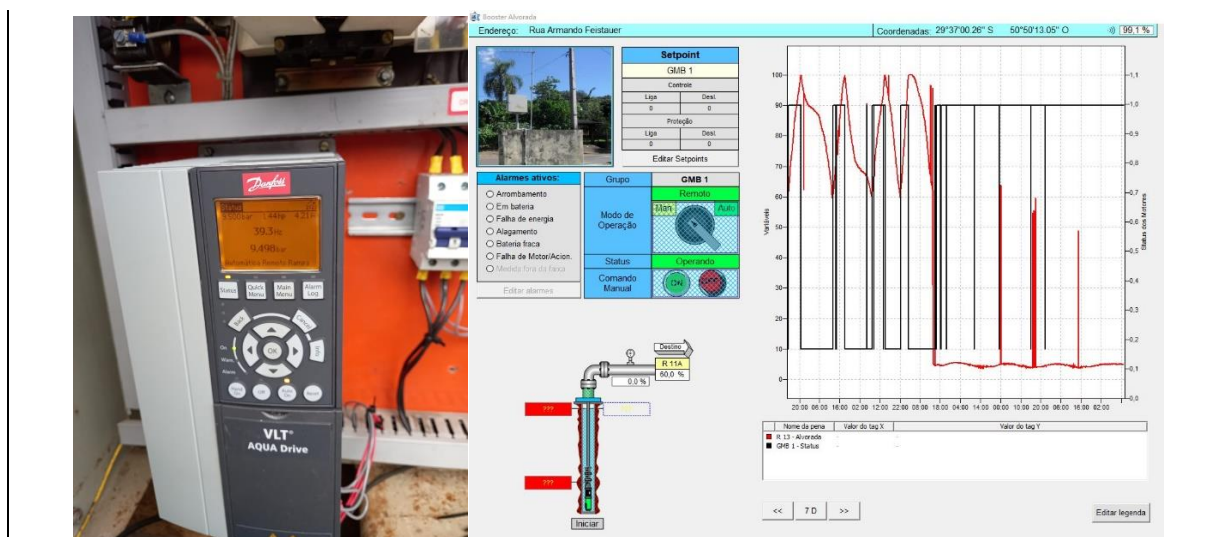
NC	CÓDIGO DA NC	UNIDADE	R07
18	6.5	CONSTATAÇÃO	Sem tela de proteção na tubulação do suspiro.
GRUPO	PRAZO	NÃO CONFORMIDADE	Ausência de tubulação de ventilação protegida com tela e com cobertura que impeça a entrada de água de chuva e limite a entrada de poeira.
2	180 dias	OBSERVAÇÃO

MANIFESTAÇÃO DA CORSAN: Em conformidade. O reservatório R-7 foi desativado, EBAT foi colocada com controle de pressão em malha fechada. Segue comprovação em anexo. O gráfico da direita mostra o momento que foi realizada a interligação de rede e fechado o registro de entrada do reservatório.

Ação	Prazo previsto
Desativar reservatório.	Concluído.
