**Carta nº 1983/2024 – Suprin/DP**

**Assunto:** Relatório Técnico de Fiscalização Regular no município de Taquara.  
Processo AGESAN número: 050P/2024.

## RELATÓRIO DE AJUSTAMENTO DE AÇÃO E CONDUTA – RAAC

**Referência: RELATÓRIO TÉCNICO DE FISCALIZAÇÃO N. 050-P/2024 – RTF**  
Município de Taquara - Vistoria realizada nos dias 21 e 22 de março e 3 de abril de  
2024

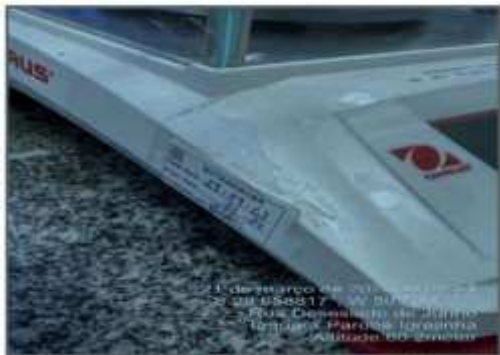
NC	CÓDIGO DA NC	UNIDADE	ETA I e II - Laboratório
3	3.12	<b>CONSTATAÇÃO</b>	Calibração da balança vencida.
<b>GRUPO</b>	<b>PRAZO</b>	<b>NÃO CONFORMIDADE</b>	Ausência de calibração de equipamentos
2	90 dias	<b>OBSERVAÇÃO</b>

**MANIFESTAÇÃO DA CORSAN:** Em execução. A calibração tem validade de 6 meses, ainda estava válida na data da fiscalização (calibração em 29/09/2023, validade 28/03/2024). Será mantida a periodicidade de calibração.

Ação	Prazo previsto
Calibrar equipamento	06/09/2024

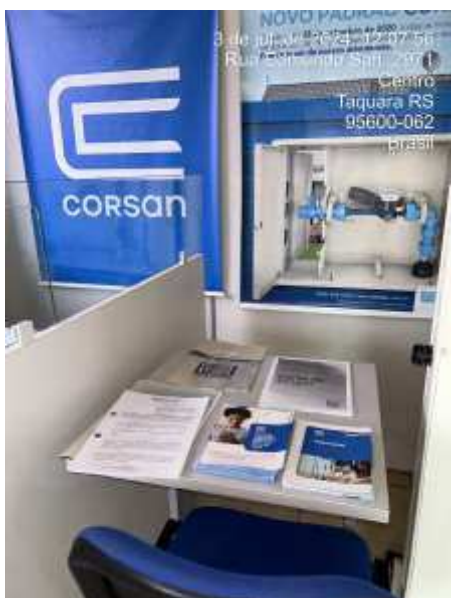
NC	CÓDIGO DA NC	UNIDADE	Comercial
4	7.15	<b>CONSTATAÇÃO</b>	Havia a tabela tarifária de outra agência reguladora.
<b>GRUPO</b>	<b>PRAZO</b>	<b>NÃO CONFORMIDADE</b>	Além da Tabela tarifária da AGESAN-RS, havia a tabela tarifária de outra agência reguladora.
2	90 dias	<b>OBSERVAÇÃO</b>

**MANIFESTAÇÃO DA CORSAN:** Atendido. Retirada outra tabela.

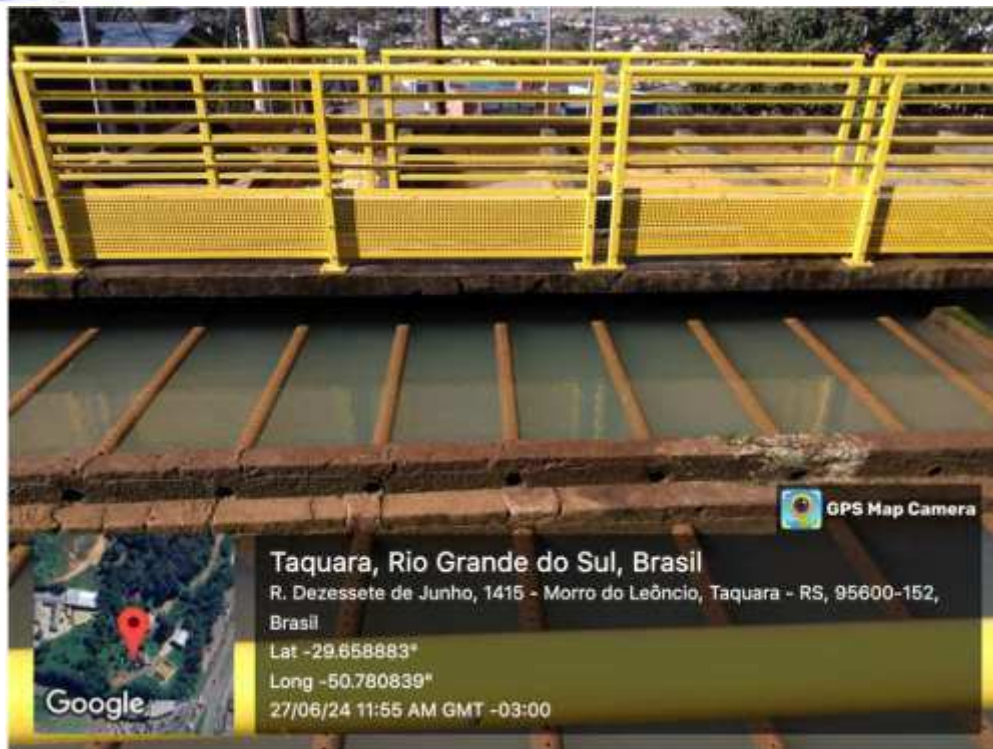
NC	CÓDIGO DA NC	UNIDADE	ETA II
14	3.20	<b>CONSTATAÇÃO</b>	Plantas acumuladas no sistema de tratamento.
<b>GRUPO</b>	<b>PRAZO</b>	<b>NÃO CONFORMIDADE</b>	Falta de conservação e manutenção preventiva de unidade.
2	365 dias	<b>OBSERVAÇÃO</b>

**MANIFESTAÇÃO DA CORSAN:** Em conformidade. As manutenções/conservações dos Decantadores da ETA, em especial a limpeza/remoção de lodo e jateamento de paredes, ocorrem com frequência média de 03 meses;

A presença de “plantas”/vegetais/etc nas paredes das unidades (Decantadores) pode ocorrer (não frequente) pela união de fatores: características da água bruta e temperatura elevada, dentre outros; por se tratar de água ainda em processo de tratamento (não tratada/potável), a mesma pode propiciar tais situações;

Tais “plantas” aderidas às paredes dos Decantadores em nada prejudicam os processos de tratamento, uma vez que estão presentes em unidades operacionais anteriores aos processos de filtração e desinfecção; portanto, trata-se de “problema” não relevante para os processos e para o produto final (água tratada/potável);

A Fiscalização da AGESAN em 21/03/2024 ocorreu em período intermediário entre as manutenções efetivadas na ETA;

Apresentamos, em anexo, fotos das unidades de decantação, após recente procedimento de limpeza e conservação das mesmas.

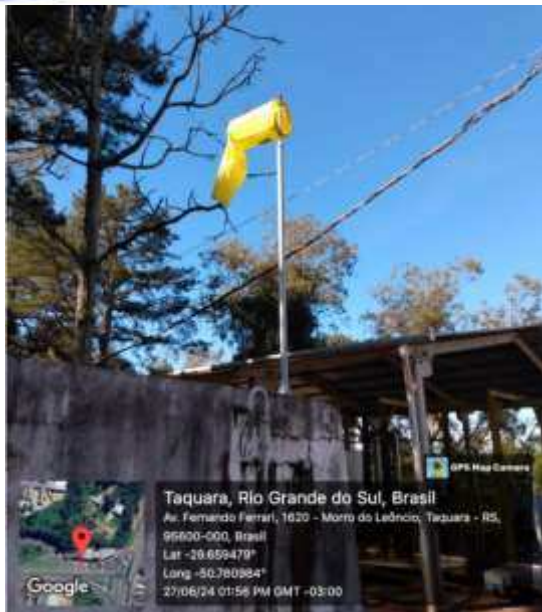
NC	CÓDIGO DA NC	UNIDADE	ETA I e II
24	3.10	<b>CONSTATAÇÃO</b>	Biruta utilizada para indicar a direção do vento danificada.
<b>GRUPO</b>	<b>PRAZO</b>	<b>NÃO CONFORMIDADE</b>	Inexistência de condições de segurança no depósito para armazenamento de cloro gás.
2	90 dias	<b>OBSERVAÇÃO</b>

**MANIFESTAÇÃO DA CORSAN:** Em conformidade. A biruta foi consertada/substituída.

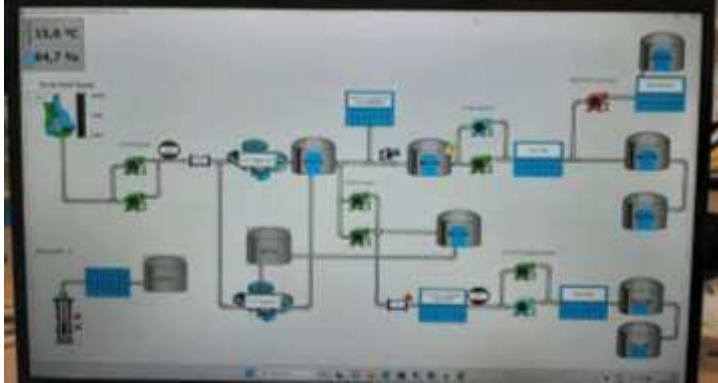
Figura 01 – Supervisório local (Taquara)

NC	CÓDIGO DA NC	UNIDADE	Comercial
26	-	CONSTATAÇÃO	Não há um programa de controle de pressão específicos no município.
GRUPO	PRAZO	NÃO CONFORMIDADE	Perda de água e/ou não executar redução de perdas.
2	365 dias	OBSERVAÇÃO

**MANIFESTAÇÃO DA CORSAN:** Atendido. Os controles de pressão da rede são executados por acompanhamento no supervisório local (ETA Taquara), no supervisório regional (COP Campo Bom) e pelo centro de controle de informação – COI (Porto Alegre), em que a gestão integrada das pressões, conforme tela abaixo, permite um planejamento e acompanhamento efetivo do controle das pressões de rede, em tempo real. Ainda, foi apresentado programa de redução de perdas, conforme o anexo

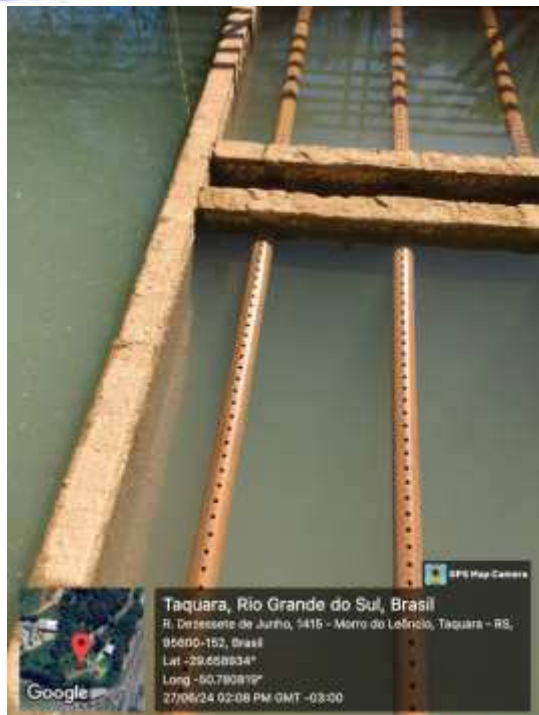
A Fiscalização da AGESAN em 21/03/2024 ocorreu em período intermediário entre as manutenções efetivadas na ETA;

Apresentamos, em anexo, fotos das unidades de decantação, após recente procedimento de limpeza e conservação das mesmas.

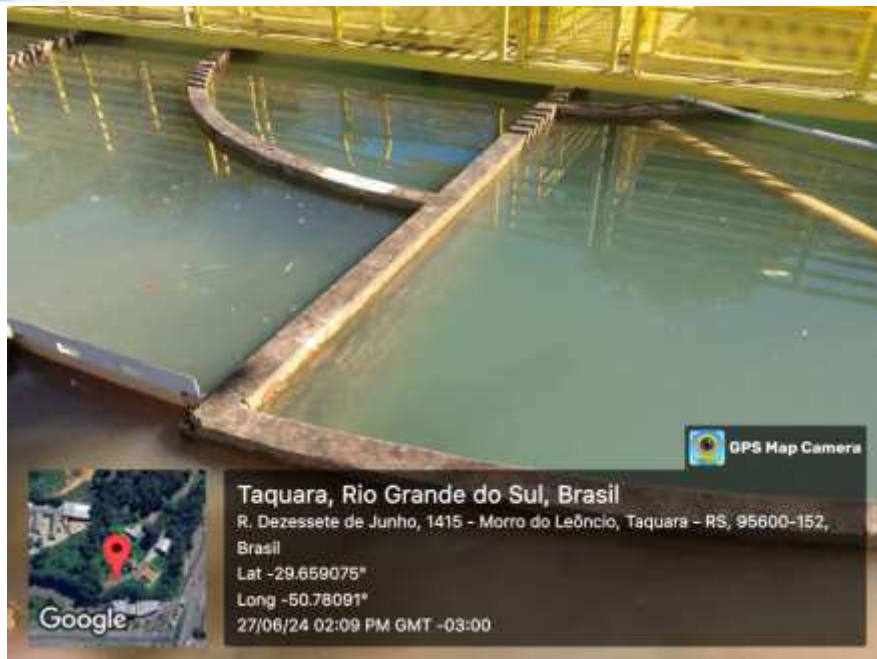
A Fiscalização da AGESAN em 21/03/2024 ocorreu em período intermediário entre as manutenções efetivadas na ETA;

Apresentamos, em anexo, fotos das unidades de decantação, após recente procedimento de limpeza e conservação das mesmas.

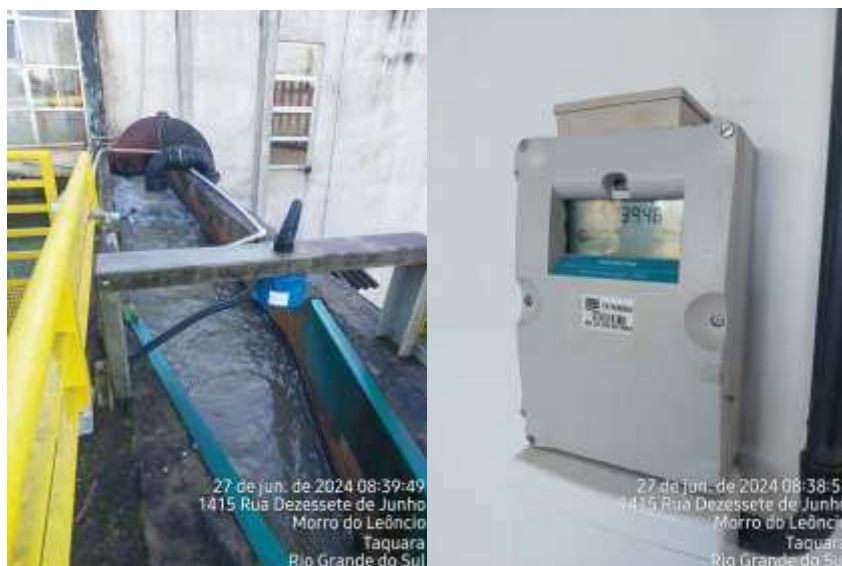
NC	CÓDIGO DA NC	UNIDADE	Comercial
137	7.2	CONSTATAÇÃO	Existe macromedicação na entrada da ETA não informado à AGESAN-RS.
GRUPO	PRAZO	NÃO CONFORMIDADE	Perda de água e/ou não executar redução de perdas.
2	365 dias	OBSERVAÇÃO

**MANIFESTAÇÃO DA CORSAN:** Em conformidade. Foi instalado sensor de vazão na calha da Parshal da ETA Taquara, seguem as imagens do sensor instalado.

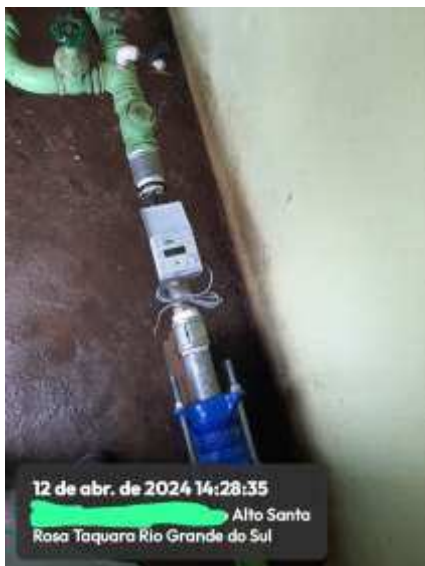
NC	CÓDIGO DA NC	UNIDADE	Comercial
140	8.1	CONSTATAÇÃO	Poço 01 não possui macromedidor
GRUPO	PRAZO	NÃO CONFORMIDADE	Perda de água e/ou não executar redução de perdas.
2	365 dias	OBSERVAÇÃO

**MANIFESTAÇÃO DA CORSAN: Atendida. Foi instalado macromedidor no poço STR-01.**

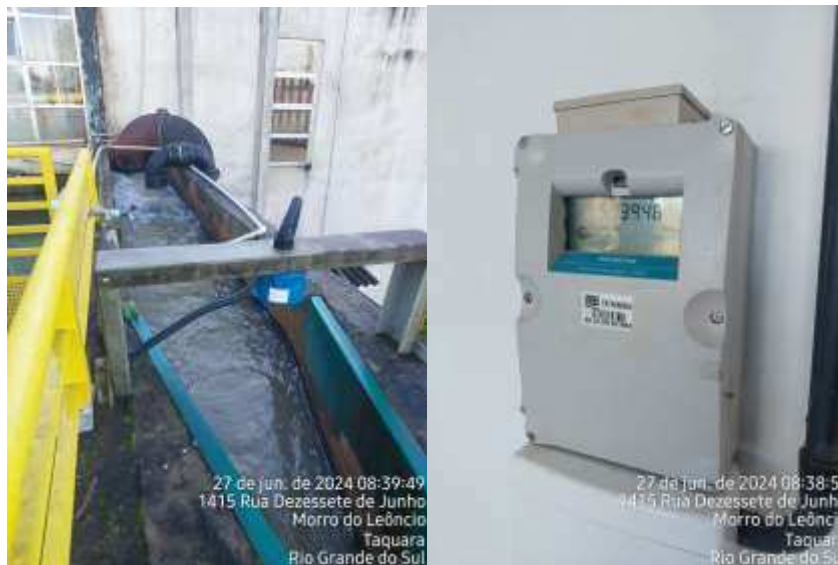
NC	CÓDIGO DA NC	UNIDADE	Comercial
144	7.1	CONSTATAÇÃO	Captação não possui macromedidor.
GRUPO	PRAZO	NÃO CONFORMIDADE	Perda de água e/ou não executar redução de perdas.
2	365 dias	OBSERVAÇÃO	Transferida NC 50 do TNC n. 050-P/2023.

**MANIFESTAÇÃO DA CORSAN:** Em conformidade. O controle do aduzido de bruta é feito na entrada da ETA Taquara, pelo sensor instalado na calha Parshall, conforme indicado na foto da NC 137, e conforme segue:
