**Carta nº 2139/2024 – Suprin/DP**

**Assunto:** Relatório Técnico de Fiscalização Regular no município de Rolante.  
Processo AGESAN número: 052P/2024.

**RELATÓRIO DE AJUSTAMENTO DE AÇÃO E CONDUTA – RAAC**

**Referência: RELATÓRIO TÉCNICO DE FISCALIZAÇÃO N. 052/2024 – RTF**  
Município de Rolante - Vistoria realizada nos dias 30 de abril de 2024

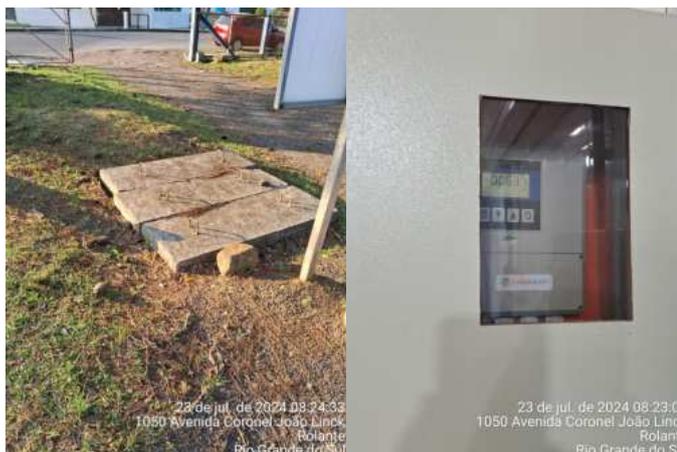
NC	CÓDIGO DA NC	UNIDADE	Sistema de saneamento
36	-	CONSTATAÇÃO	Macromedidor não instalado na EBAT1
GRUPO	PRAZO	NÃO CONFORMIDADE	Perda de água e/ou não executar redução de perdas.
2	365 dias	OBSERVAÇÃO	-

**MANIFESTAÇÃO DA CORSAN:** Em conformidade. Há macromedidor instalado na saída da ETA (água tratada) na EBAT1 (macro R-01), conforme se comprova da imagem abaixo.

Ação	Prazo previsto
Desnecessário	concluído

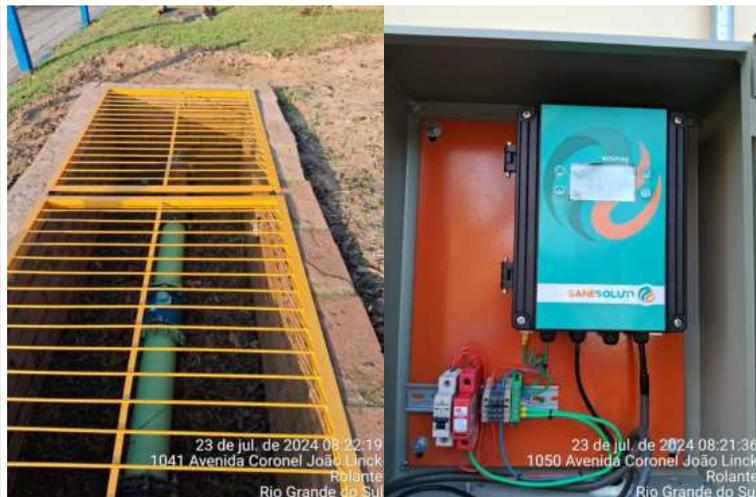
NC	CÓDIGO DA NC	UNIDADE	Sistema de saneamento
37	-	CONSTATAÇÃO	Macromedidor não instalado na EBAT3
GRUPO	PRAZO	NÃO CONFORMIDADE	Perda de água e/ou não executar redução de perdas.
2	365 dias	OBSERVAÇÃO	-

**MANIFESTAÇÃO DA CORSAN:** Em conformidade. Há macromedidor instalado na saída da ETA (água tratada) na EBAT3 (macro Semi), conforme se comprova da imagem abaixo.

Ação	Prazo previsto
Desnecessário	concluído
