COMPANHIA RIOGRANDENSE DE SANEAMENTO
DIRETORIA DA PRESIDÊNCIA
SUPERINTENDÊNCIA DE RELAÇÕES INSTITUCIONAIS

Of. 697/2022 – Suprin/DP

Assunto: RAAC de Campo Bom – Processo nº 058/2022.

RELATÓRIO DE AJUSTAMENTO DE AÇÃO E CONDUTA – RAAC

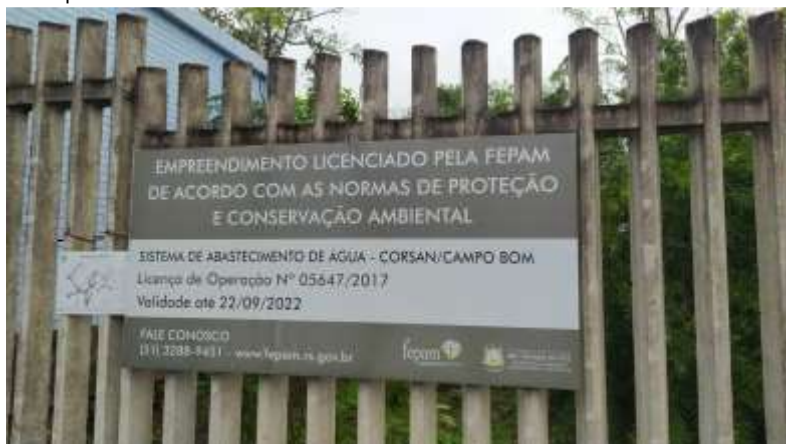
NC	CÓDIGO DA NC	UNIDADE	TSC
57	5.2	CONSTATAÇÃO	Ausência de placa com as informações do licenciamento
GRUPO	PRAZO	NÃO CONFORMIDADE	Ausência de placa padrão da L.O. na entrada do TSC.
2	90 dias	OBSERVAÇÃO

MANIFESTAÇÃO DA CORSAN: Atendido. Encaminha-se registro fotográfico da placa de divulgação da licença de operação no empreendimento.

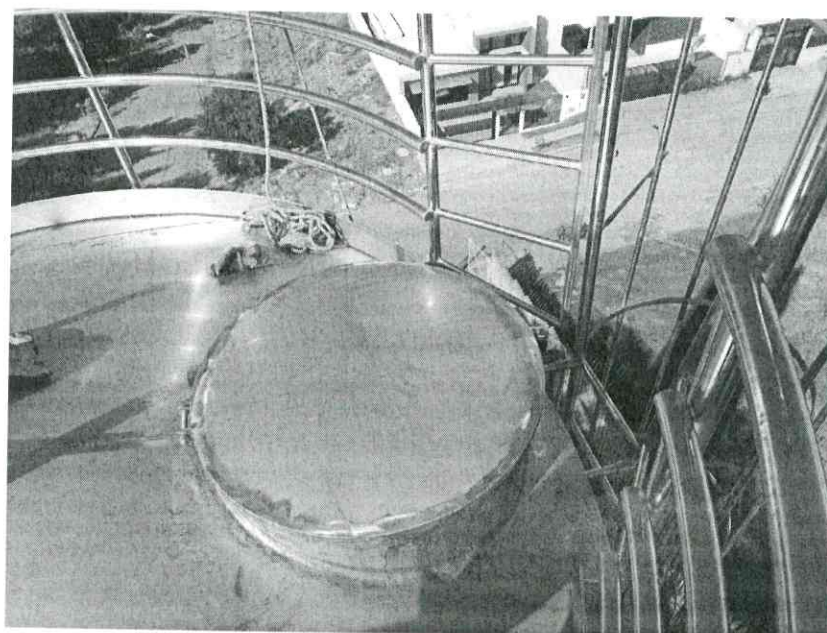
NC	CÓDIGO DA NC	UNIDADE	Reservatório R-13
26	6.5	CONSTATAÇÃO	Suspiro sem tela de proteção
GRUPO	PRAZO	NÃO CONFORMIDADE	Ausência de tubulação de ventilação protegidas com tela e com cobertura que impeça a entrada de água de chuva e limite a entrada de poeira.
2	90 dias	OBSERVAÇÃO

MANIFESTAÇÃO DA CORSAN: Em processamento. Iremos instalar a tela de proteção.

Ação	Prazo previsto
Concluído.	Concluído.

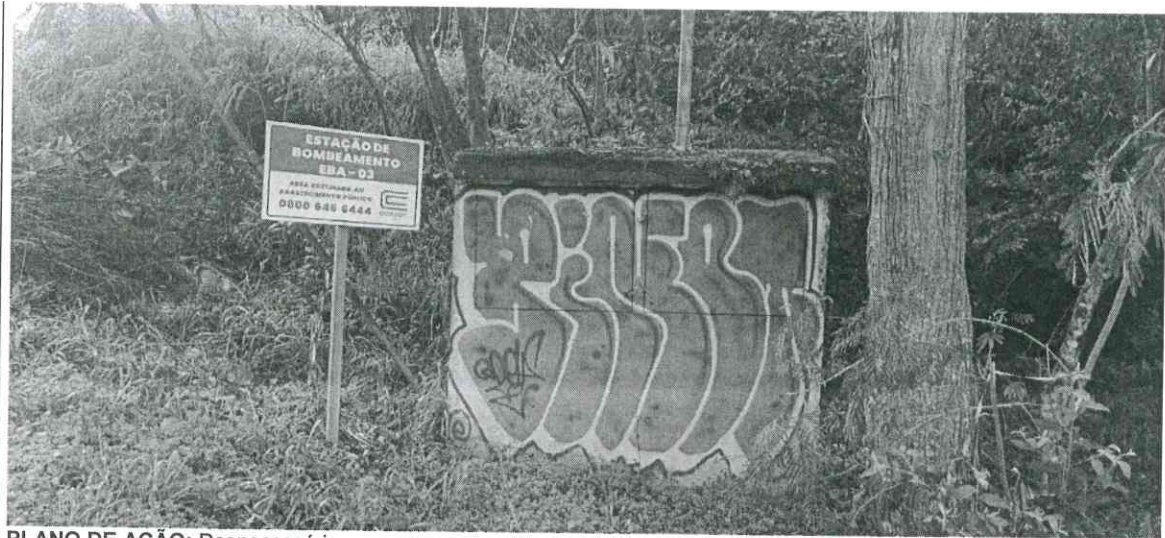
NC	CÓDIGO DA NC	UNIDADE	EAT-3
37	2.1	CONSTATAÇÃO	Ausência de placa de identificação
GRUPO	PRAZO	NÃO CONFORMIDADE	Inexistência de placa de identificação da área da elevatória.
2	28/06/2022	OBSERVAÇÃO	REINCIDENTE - Transferida da NC-51 do TNC 027-2021

MANIFESTAÇÃO DA CORSAN: Em conformidade. Placa Instalada.

Ação	Prazo previsto
Instalar placa.	Concluído.

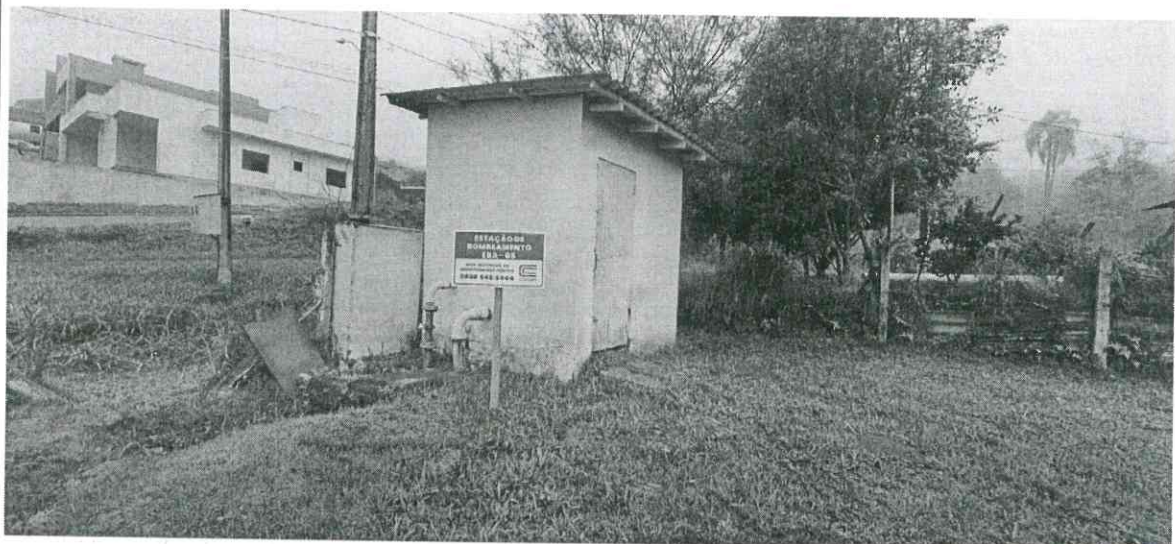
NC	CÓDIGO DA NC	UNIDADE	EAT-5
38	2.1	CONSTATAÇÃO	Ausência de placa de identificação
GRUPO	PRAZO	NÃO CONFORMIDADE	Inexistência de placa de identificação da área da elevatória
2	28/6/22	OBSERVAÇÃO	REINCIDENTE - Transferida da NC-16 do TNC 027/2021

MANIFESTAÇÃO DA CORSAN: Em conformidade. Placa Instalada.

Ação	Prazo previsto
Instalar placa.	Concluído.

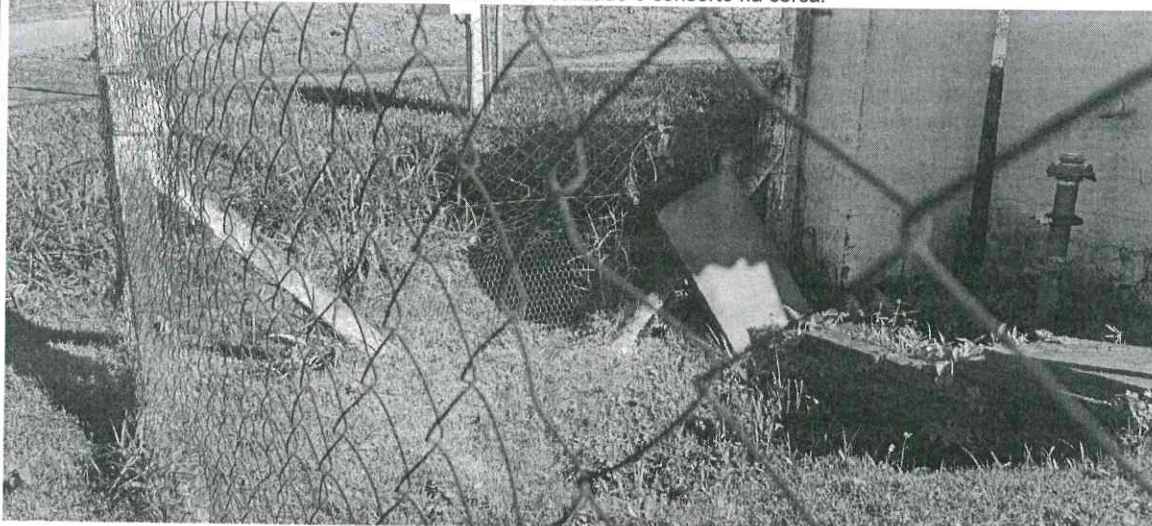
NC	CÓDIGO DA NC	UNIDADE	EAT-5
39	2.2	CONSTATAÇÃO	Buraco no cercamento
GRUPO	PRAZO	NÃO CONFORMIDADE	Não isolar a área dando condição ao acesso de pessoas não-autorizadas e sem garantir bom estado de limpeza do local.
2	28/6/22	OBSERVAÇÃO	REINCIDENTE - Transferida da NC-17 do TNC 027/2021

MANIFESTAÇÃO DA CORSAN: Em conformidade. Foi realizado o conserto na cerca.

Ação	Prazo previsto
Consertar cerca.	Concluído.

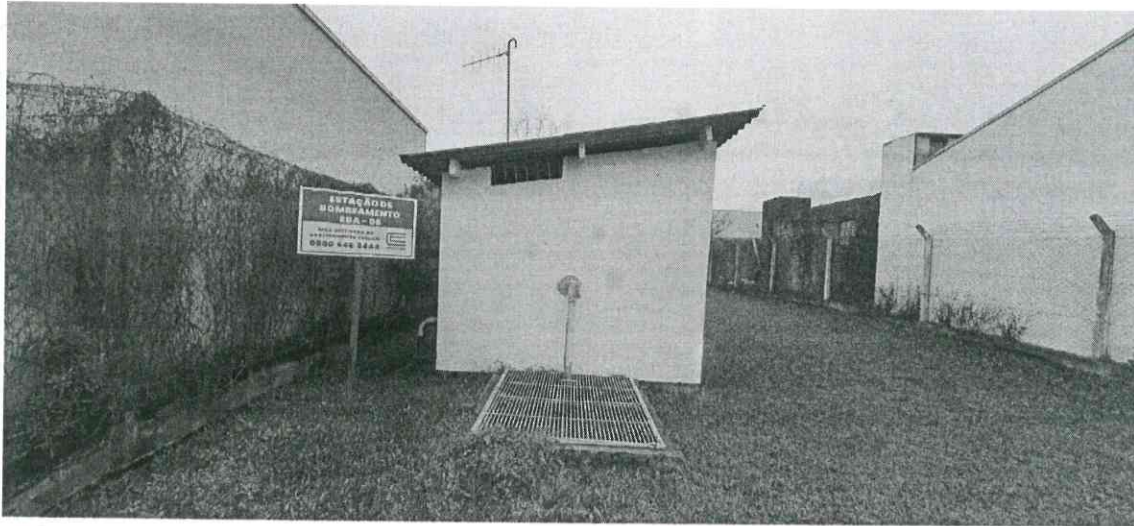
NC	CÓDIGO DA NC	UNIDADE	EAT-6 Flauth
43	2.1	CONSTATAÇÃO	Unidade sem placa
GRUPO	PRAZO	NÃO CONFORMIDADE	Inexistência de placa de identificação da área da elevatória
2	28/06/2022	OBSERVAÇÃO	REINCIDENTE - Transferida da NC-69 do TNC 027-2021
<p>MANIFESTAÇÃO DA CORSAN: Em conformidade. Placa instalada.</p>

Ação	Prazo previsto
Instalar placa.	Concluído.

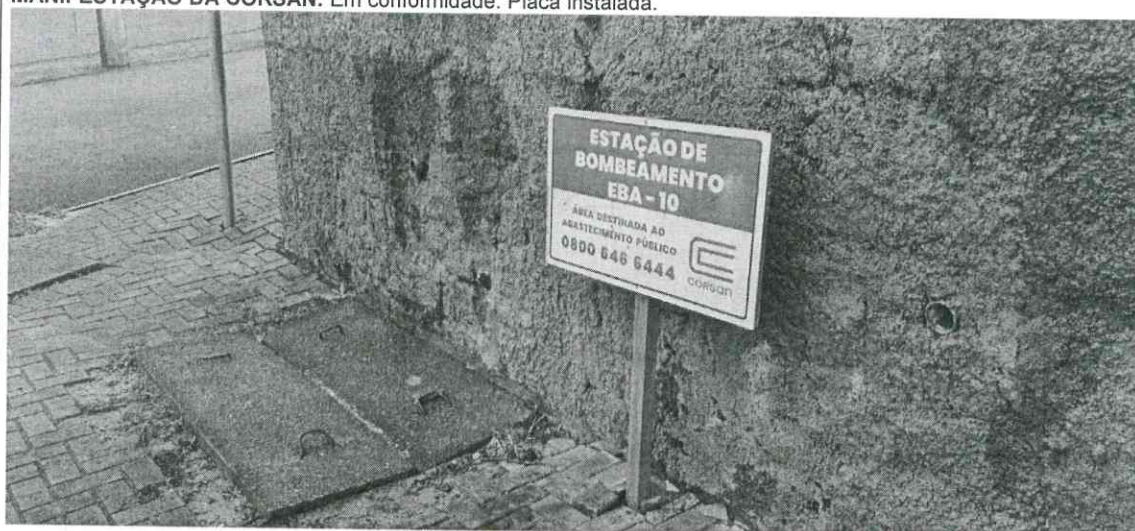
NC	CÓDIGO DA NC	UNIDADE	EAT-10 (Booster)
47	2.1	CONSTATAÇÃO	Unidade sem placa
GRUPO	PRAZO	NÃO CONFORMIDADE	Inexistência de placa de identificação da área da elevatória
2	28/06/2022	OBSERVAÇÃO	REINCIDENTE - Transferida da NC-64 do TNC 027-2021

MANIFESTAÇÃO DA CORSAN: Em conformidade. Placa instalada.

Ação	Prazo previsto
Placa instalada.	Concluído.

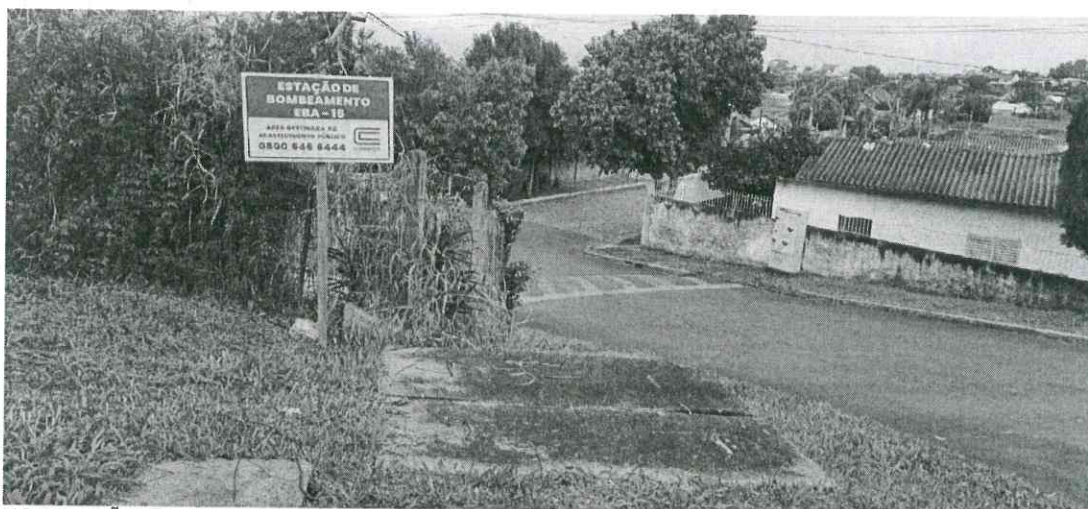
NC	CÓDIGO DA NC	UNIDADE	EAT-15 (Booster)
50	2.1	CONSTATAÇÃO	Unidade sem placa
GRUPO	PRAZO	NÃO CONFORMIDADE	Inexistência de placa de identificação da área da elevatória
2	365 dias	OBSERVAÇÃO	
<p>MANIFESTAÇÃO DA CORSAN: Em conformidade. Placa instalada.</p>

Ação	Prazo previsto
Placa instalada.	Concluído.

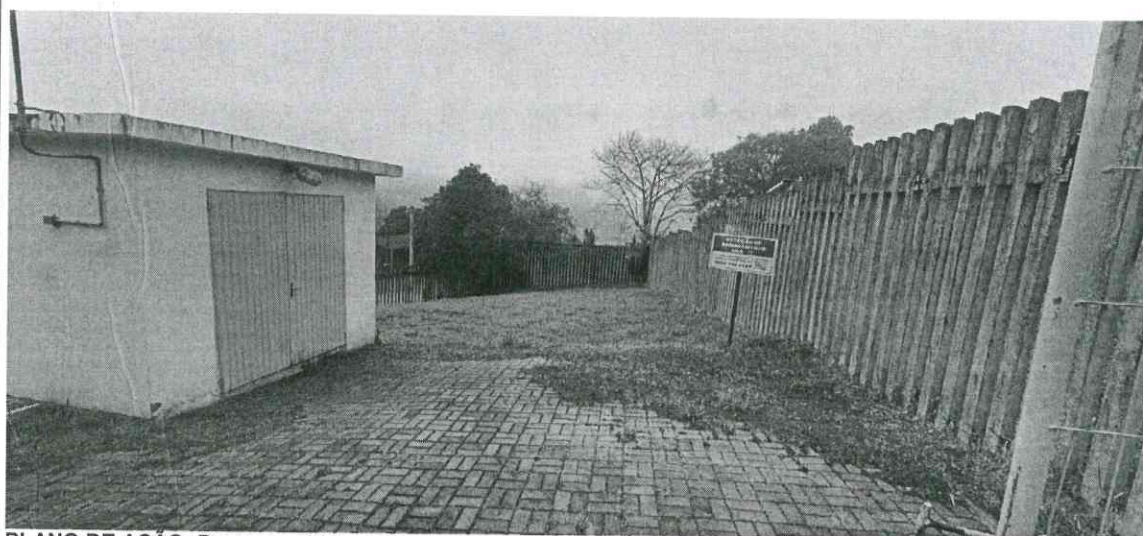
NC	CÓDIGO DA NC	UNIDADE	EAT-17
51	2.1	CONSTATAÇÃO	Unidade sem placa
GRUPO	PRAZO	NÃO CONFORMIDADE	Inexistência de placa de identificação da área da elevatória
2	365 dias	OBSERVAÇÃO

MANIFESTAÇÃO DA CORSAN: Em conformidade. Já foi cobrada na NC-65.

Ação	Prazo previsto
Placa instalada.	Concluído.

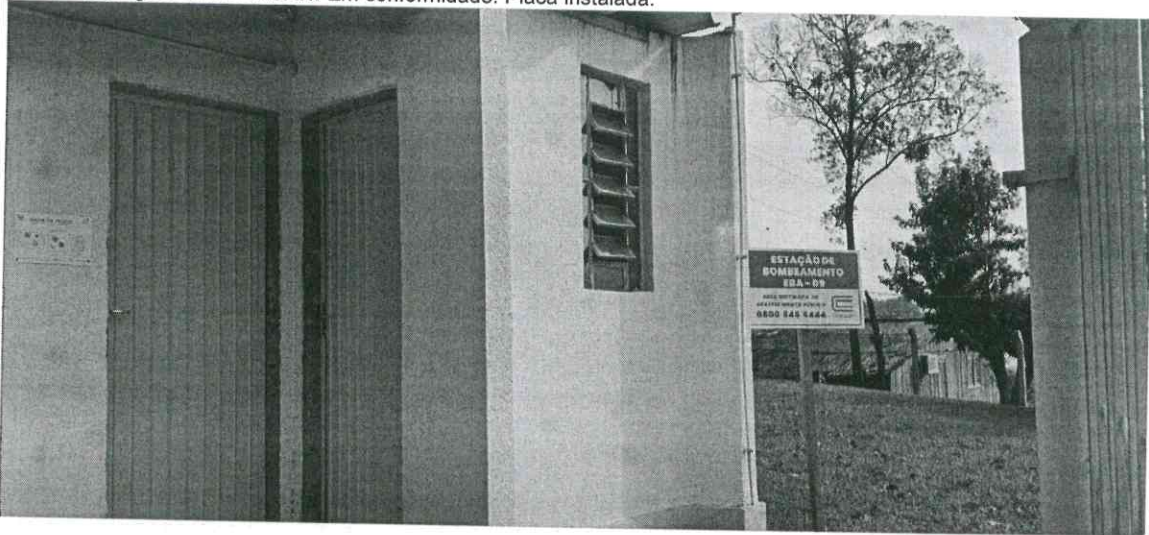
NC	CÓDIGO DA NC	UNIDADE	EAT-9
52	2.1	CONSTATAÇÃO	Unidade sem placa
GRUPO	PRAZO	NÃO CONFORMIDADE	Inexistência de placa de identificação da área da elevatória
2	365 dias	OBSERVAÇÃO

MANIFESTAÇÃO DA CORSAN: Em conformidade. Placa instalada.

Ação	Prazo previsto
Placa instalada.	Concluído.

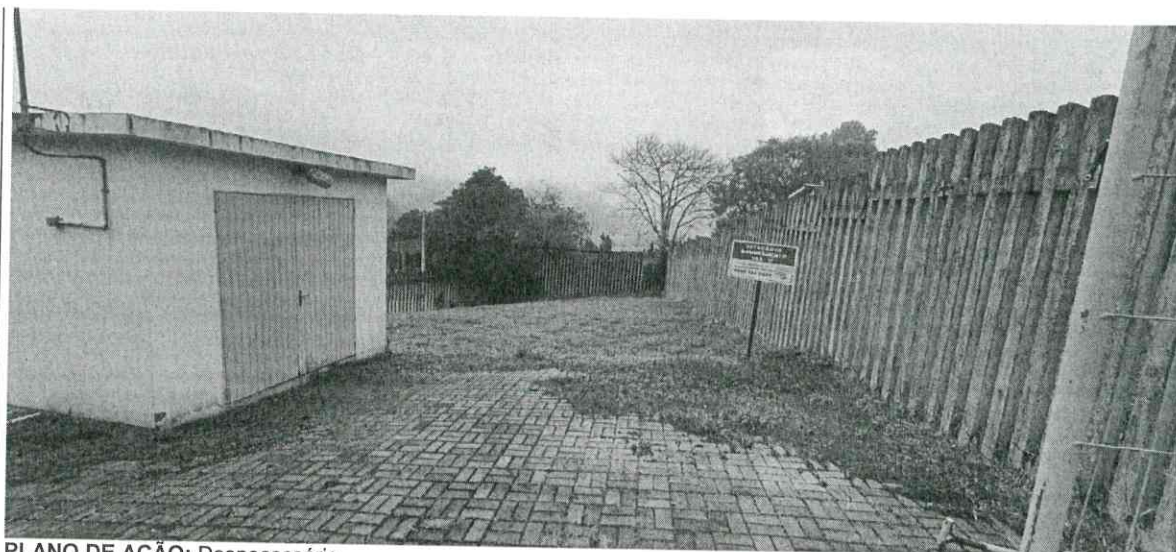
NC	CÓDIGO DA NC	UNIDADE	EAT-17
65	2.1	CONSTATAÇÃO	Unidade sem placa
GRUPO	PRAZO	NÃO CONFORMIDADE	Inexistência de placa de identificação da área da elevatória
2	28/06/2022	OBSERVAÇÃO	REINCIDENTE - Transferida da NC-49 do TNC 027-2021
<p>MANIFESTAÇÃO DA CORSAN: Em conformidade. Placa instalada.</p>

Ação	Prazo previsto
Instalar placa.	Concluído.

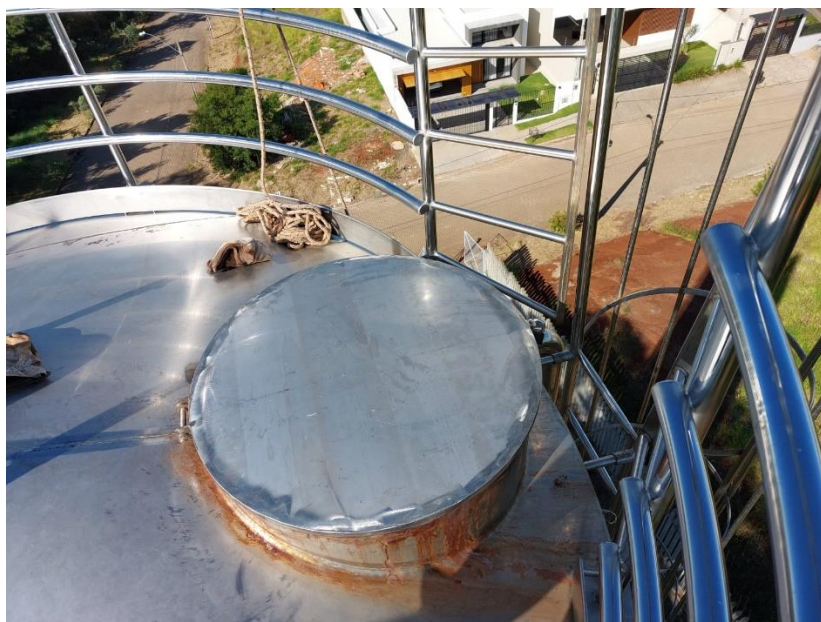
NC	CÓDIGO DA NC	UNIDADE	Reservatório R-13
26	6.5	CONSTATAÇÃO	Suspiro sem tela de proteção
GRUPO	PRAZO	NÃO CONFORMIDADE	Ausência de tubulação de ventilação protegidas com tela e com cobertura que impeça a entrada de água de chuva e limite a entrada de poeira.
2	90 dias	OBSERVAÇÃO

MANIFESTAÇÃO DA CORSAN: Em processamento. Iremos instalar a tela de proteção.

Ação	Prazo previsto
Concluído.	Concluído.

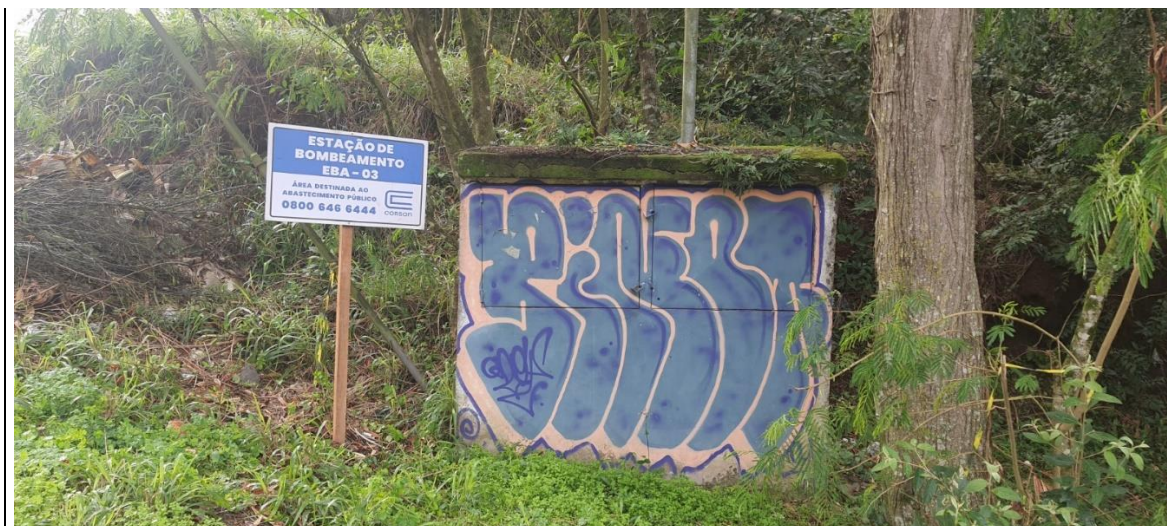
NC	CÓDIGO DA NC	UNIDADE	EAT-3
37	2.1	CONSTATAÇÃO	Ausência de placa de identificação
GRUPO	PRAZO	NÃO CONFORMIDADE	Inexistência de placa de identificação da área da elevatória.
2	28/06/2022	OBSERVAÇÃO	REINCIDENTE - Transferida da NC-51 do TNC 027-2021

MANIFESTAÇÃO DA CORSAN: Em conformidade. Placa Instalada.

Ação	Prazo previsto
Instalar placa.	Concluído.

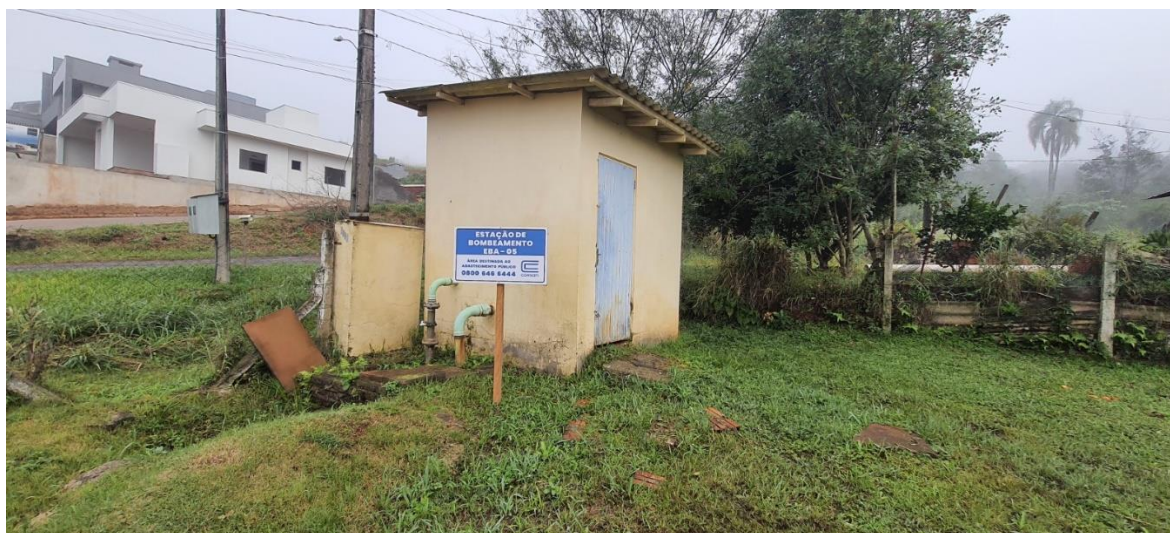
NC	CÓDIGO DA NC	UNIDADE	EAT-5
38	2.1	CONSTATAÇÃO	Ausência de placa de identificação
GRUPO	PRAZO	NÃO CONFORMIDADE	Inexistência de placa de identificação da área da elevatória
2	28/6/22	OBSERVAÇÃO	REINCIDENTE - Transferida da NC-16 do TNC 027/2021

MANIFESTAÇÃO DA CORSAN: Em conformidade. Placa Instalada.

Ação	Prazo previsto
Instalar placa.	Concluído.

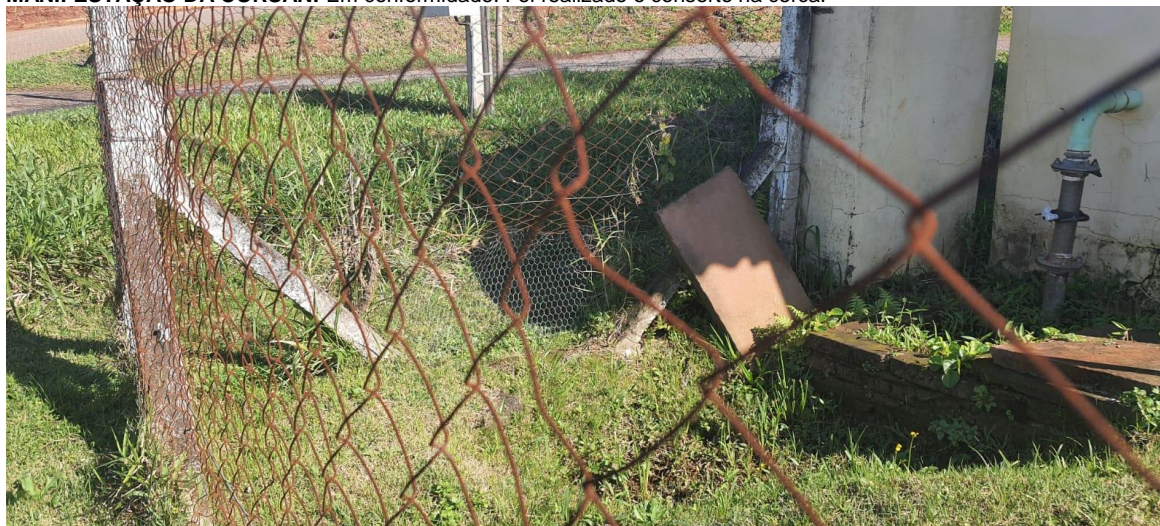
NC	CÓDIGO DA NC	UNIDADE	EAT-5
39	2.2	CONSTATAÇÃO	Buraco no cercamento
GRUPO	PRAZO	NÃO CONFORMIDADE	Não isolar a área dando condição ao acesso de pessoas não-autorizadas e sem garantir bom estado de limpeza do local.
2	28/6/22	OBSERVAÇÃO	REINCIDENTE - Transferida da NC-17 do TNC 027/2021

MANIFESTAÇÃO DA CORSAN: Em conformidade. Foi realizado o conserto na cerca.

Ação	Prazo previsto
Consertar cerca.	Concluído.

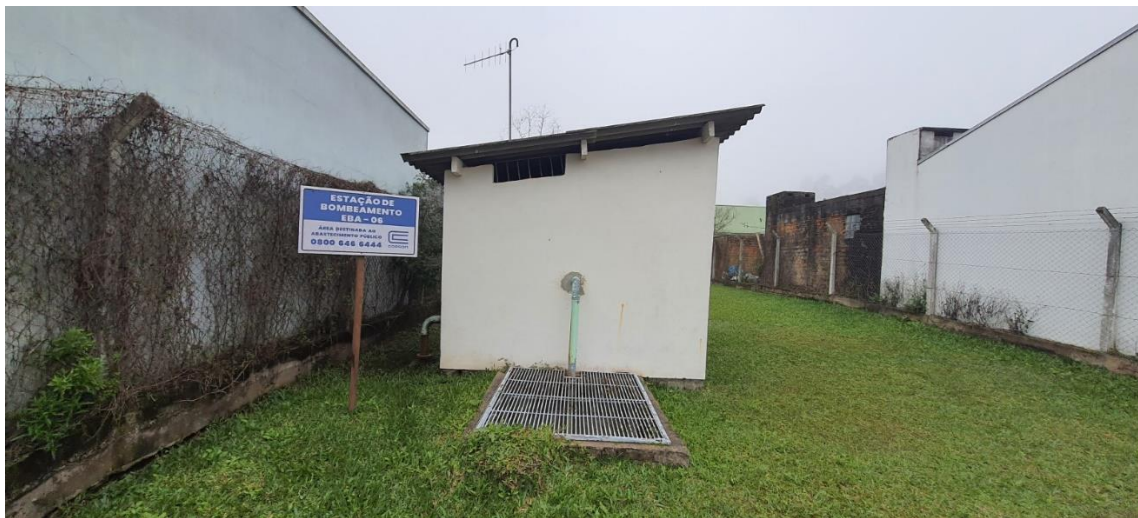
NC	CÓDIGO DA NC	UNIDADE	EAT-6 Flauth
43	2.1	CONSTATAÇÃO	Unidade sem placa
GRUPO	PRAZO	NÃO CONFORMIDADE	Inexistência de placa de identificação da área da elevatória
2	28/06/2022	OBSERVAÇÃO	REINCIDENTE - Transferida da NC-69 do TNC 027-2021
<p>MANIFESTAÇÃO DA CORSAN: Em conformidade. Placa instalada.</p>

Ação	Prazo previsto
Instalar placa.	Concluído.

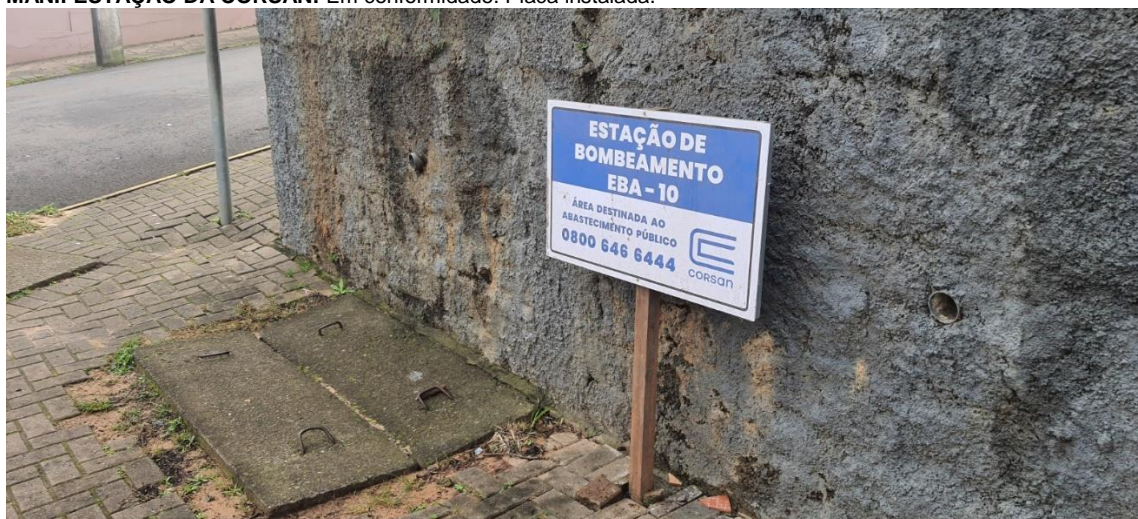
NC	CÓDIGO DA NC	UNIDADE	
47	2.1	CONSTATAÇÃO	EAT-10 (Booster) Unidade sem placa
GRUPO	PRAZO	NÃO CONFORMIDADE	
2	28/06/2022	OBSERVAÇÃO	Inexistência de placa de identificação da área da elevatória REINCIDENTE - Transferida da NC-64 do TNC 027-2021

MANIFESTAÇÃO DA CORSAN: Em conformidade. Placa instalada.

Ação	Prazo previsto
Placa instalada.	Concluído.

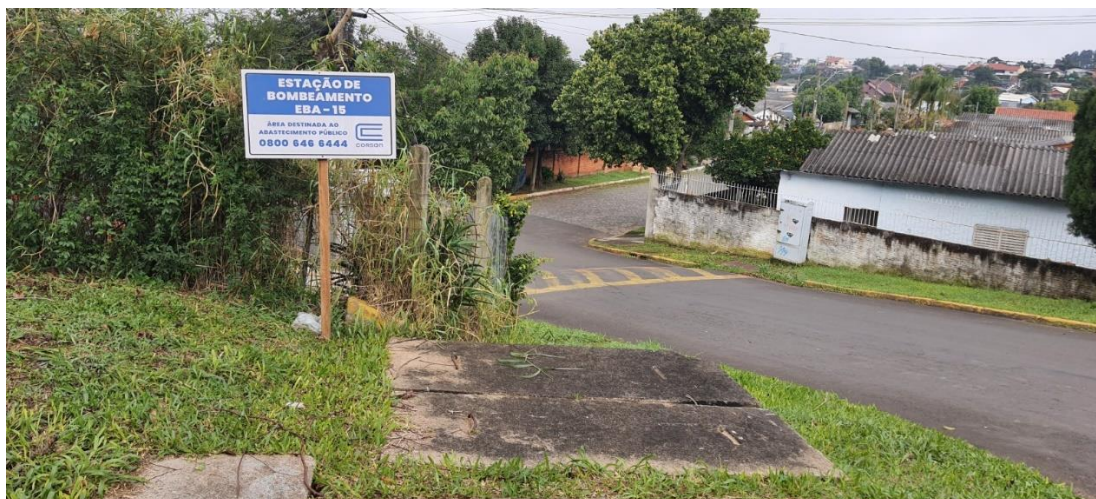
NC	CÓDIGO DA NC	UNIDADE	EAT-15 (Booster)
50	2.1	CONSTATAÇÃO	Unidade sem placa
GRUPO	PRAZO	NÃO CONFORMIDADE	Inexistência de placa de identificação da área da elevatória
2	365 dias	OBSERVAÇÃO	
MANIFESTAÇÃO DA CORSAN: Em conformidade. Placa instalada.

Ação	Prazo previsto
Placa instalada.	Concluído.

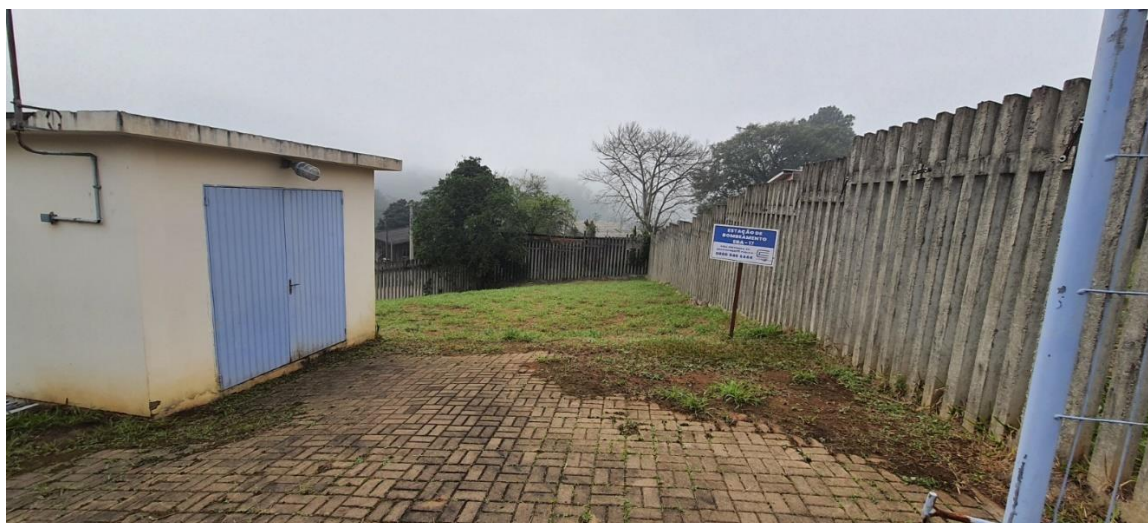
NC	CÓDIGO DA NC	UNIDADE	EAT-17
51	2.1	CONSTATAÇÃO	Unidade sem placa
GRUPO	PRAZO	NÃO CONFORMIDADE	Inexistência de placa de identificação da área da elevatória
2	365 dias	OBSERVAÇÃO

MANIFESTAÇÃO DA CORSAN: Em conformidade. Já foi cobrada na NC-65.

Ação	Prazo previsto
Placa instalada.	Concluído.

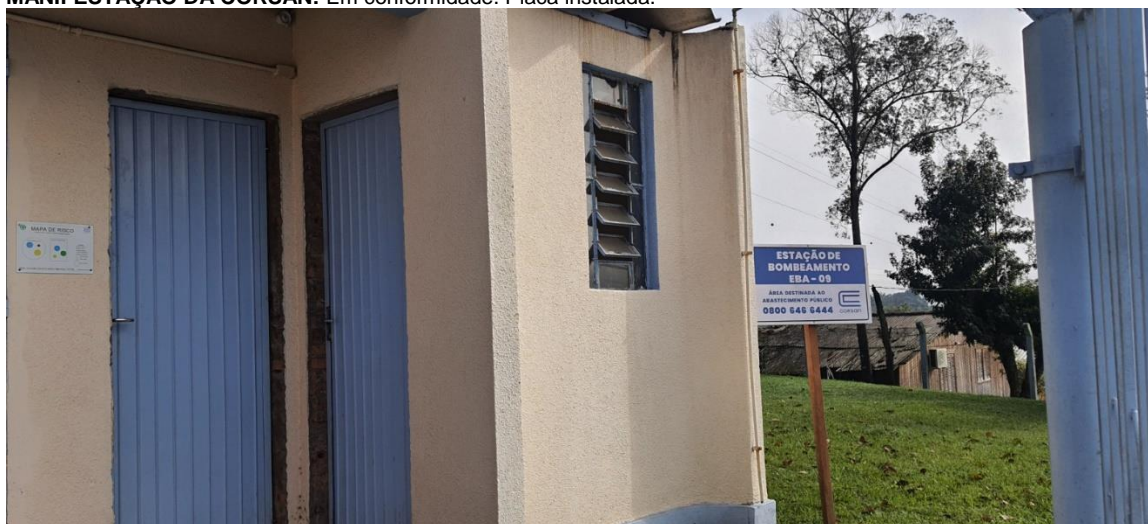
NC	CÓDIGO DA NC	UNIDADE	EAT-9
52	2.1	CONSTATAÇÃO	Unidade sem placa
GRUPO	PRAZO	NÃO CONFORMIDADE	Inexistência de placa de identificação da área da elevatória
2	365 dias	OBSERVAÇÃO

MANIFESTAÇÃO DA CORSAN: Em conformidade. Placa instalada.

Ação	Prazo previsto
Placa instalada.	Concluído.

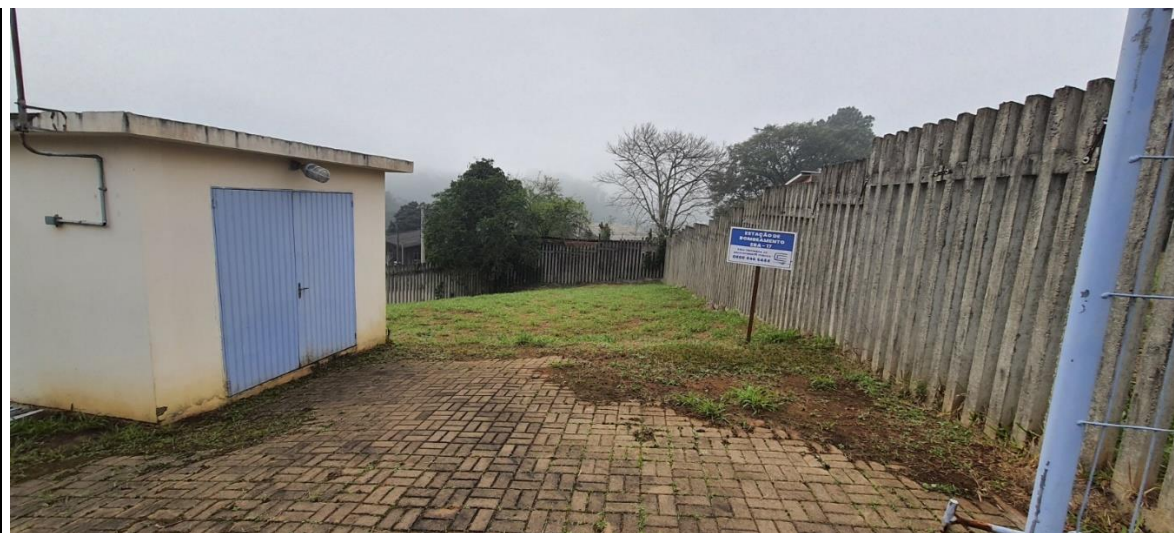
NC	CÓDIGO DA NC	UNIDADE	EAT-17
65	2.1	CONSTATAÇÃO	Unidade sem placa
GRUPO	PRAZO	NÃO CONFORMIDADE	Inexistência de placa de identificação da área da elevatória
2	28/06/2022	OBSERVAÇÃO	REINCIDENTE - Transferida da NC-49 do TNC 027-2021
<p>MANIFESTAÇÃO DA CORSAN: Em conformidade. Placa instalada.</p>

Ação	Prazo previsto
Instalar placa.	Concluído.

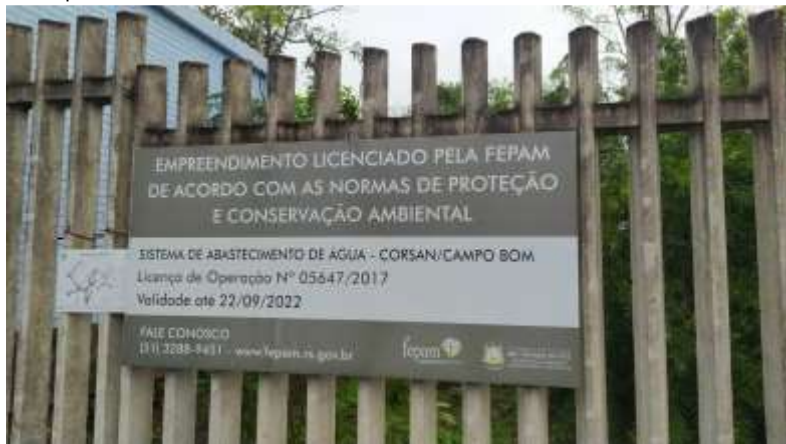
MANIFESTAÇÃO DA CORSAN: Atendido. Encaminha-se registro fotográfico da placa de divulgação da licença de operação no empreendimento.
