Assunto: RAAC de Capela de Santana – Processo nº 061/2022.

RELATÓRIO DE AJUSTAMENTO DE AÇÃO E CONDUTA – RAAC

Referência: Relatório Técnico de Fiscalização nº 061/2022
Município de Capela de Santana - Vistoria realizada no dia 01/06/2022

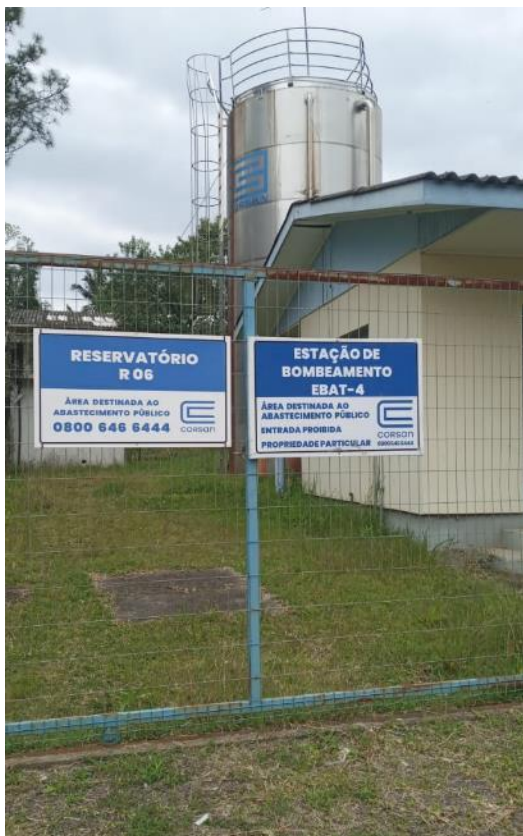
NC	CÓDIGO DA NC	UNIDADE	EAT-04
3	2.2	CONSTATAÇÃO	Unidade sem placa de identificação
GRUPO	PRAZO	NÃO CONFORMIDADE	Inexistência de placa de identificação da área da elevatória.
2	365 dias	OBSERVAÇÃO	Apenas a placa do reservatório está instalada

MANIFESTAÇÃO DA CORSAN: Em conformidade. Segue foto em anexo.

Imagem 01: NC 03 - Placa de identificação EAT 04.

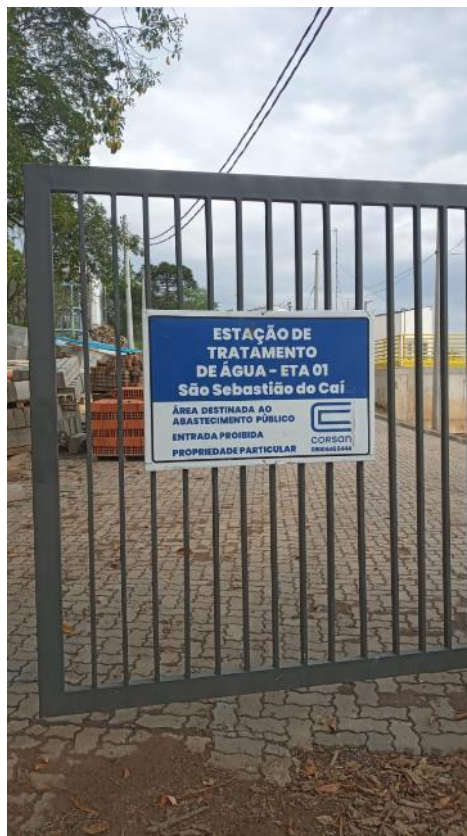
NC	CÓDIGO DA NC	UNIDADE	ETA
10	3.2	CONSTATAÇÃO	Unidade sem placa de identificação
GRUPO	PRAZO	NÃO CONFORMIDADE	Inexistência de placa de identificação da área da ETA.
2	365 dias	OBSERVAÇÃO

MANIFESTAÇÃO DA CORSAN: Em conformidade. Segue foto em anexo.

Imagem 02: NC 10 - Foto da Placa de identificação ETA.

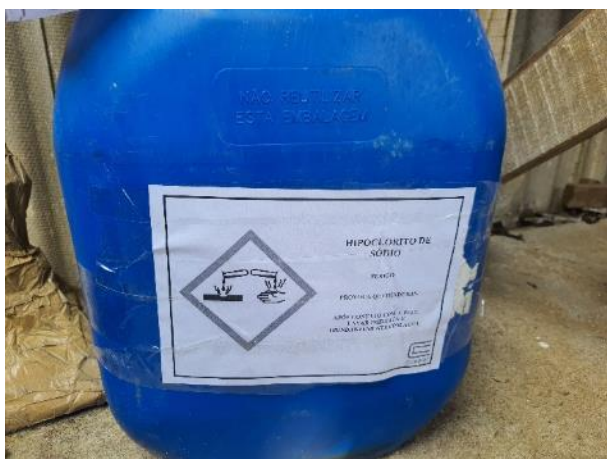
NC	CÓDIGO DA NC	UNIDADE	ETA
13	3.9	CONSTATAÇÃO	Frasco de ortopolifosfato com data de validade vencida
GRUPO	PRAZO	NÃO CONFORMIDADE	Possuir em suas dependências produto do processo fora do prazo de validade.
2	90 dias	OBSERVAÇÃO	Produto utilizado no processo de tratamento de água

MANIFESTAÇÃO DA CORSAN: Em conformidade. A ETA não utiliza o produto químico ortopolifosfato. Ocorre que a bombona evidenciada estava vazia e foi fornecida pelo DECIN devidamente higienizada para que fosse identificada para o armazenamento de hipoclorito – foto anexa.

Imagem 03: NC 13 - Foto da Bombona utilizada para armazenamento de hipoclorito devidamente identificada.

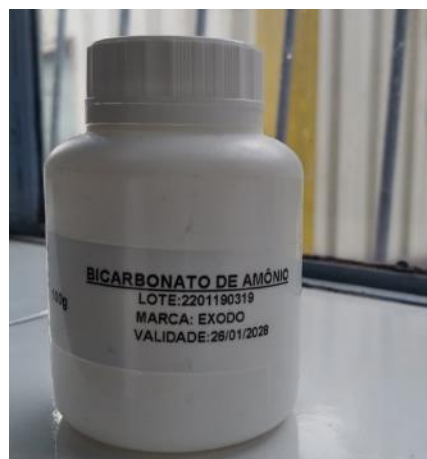
NC	CÓDIGO DA NC	UNIDADE	ETA
14	3.13	CONSTATAÇÃO	Frascos das soluções de bicarbonato de amônio e de ácido sulfúrico com validades vencidas
GRUPO	PRAZO	NÃO CONFORMIDADE	Possuir em suas dependências produto do processo fora do prazo de validade.
2	90 dias	OBSERVAÇÃO	Produto utilizado nas atividades do laboratório

MANIFESTAÇÃO DA CORSAN: Em conformidade. A data que consta nos rótulos das imagens do RTF 061/2022 são de preparo do reativo (fabricação) e não de validade. O rótulo não estava completamente preenchido causando confusão. Nenhum reagente em uso estava vencido. Reagentes vencidos ficam segregados. (Fotos em anexo).

Imagem 04: NC 14 - Foto do frasco de bicarbonato de amônio, com validade até 26/01/2028.

Ação	Prazo previsto
Identificar de forma completa todos os reativos da ETA	30 dias
Implementar um sistema de identificação prático e funcional	90 dias

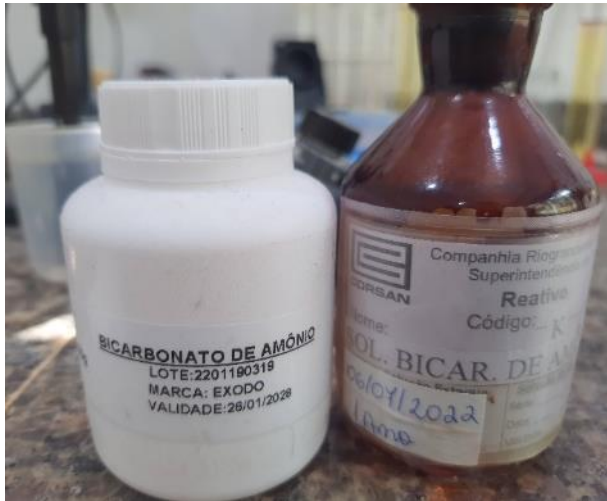
Imagem 05: NC 14 - Foto do frasco de bicarbonato de amônio (validade até 26/01/2028) e do reativo – solução diluída preparada em 06/07/2022 com validade de 01 ano.

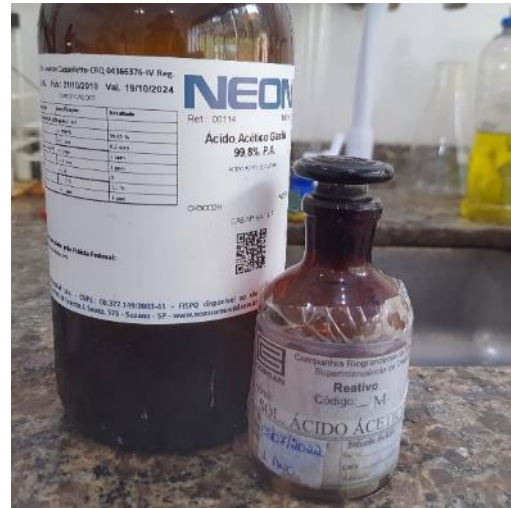
Imagem 06: NC 14 - Foto do frasco de ácido acético (validade até 19/10/2024) e do reativo – solução diluída preparada em 06/07/2022 com validade de 01 ano.

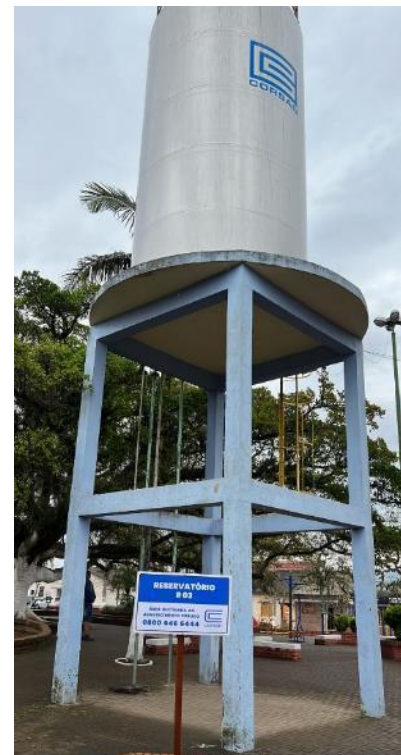
NC	CÓDIGO DA NC	UNIDADE	Reservatório R-3
15	6.1	CONSTATAÇÃO	Ausência de placa da unidade
GRUPO	PRAZO	NÃO CONFORMIDADE	Inexistência de placa de identificação do reservatório.
2	365 dias	OBSERVAÇÃO

MANIFESTAÇÃO DA CORSAN: Em conformidade. Segue foto em anexo.

Imagem 08: NC 15 - Foto da Placa de identificação R3 de Capela de Santana.

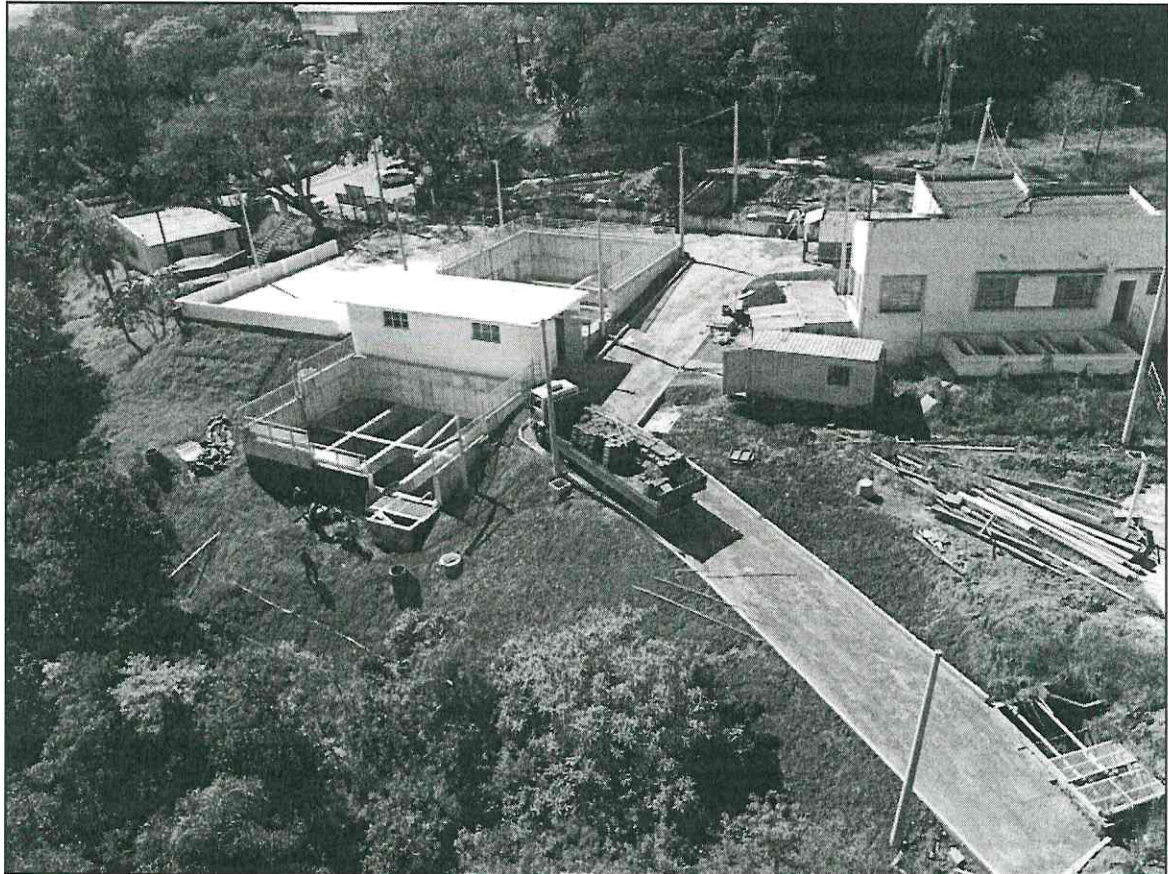
MANIFESTAÇÃO DA CORSAN: Obra em andamento, conforme relatório de situação em anexo.

Figura 1: Imagem aérea da obra.

Ação	Prazo previsto
Entrega para operação do Sistema de Tratamento de lodo	8 meses – 240 dias
