**RELATÓRIO DE AJUSTAMENTO DE AÇÃO E CONDOTA – RAAC**

**Referência: Relatório Técnico de Fiscalização sob Demanda nº 062-P/2023**  
Município de Tramandaí - Vistoria realizada nos dias 17/02, 01, 03, 07 e 22/03/2023

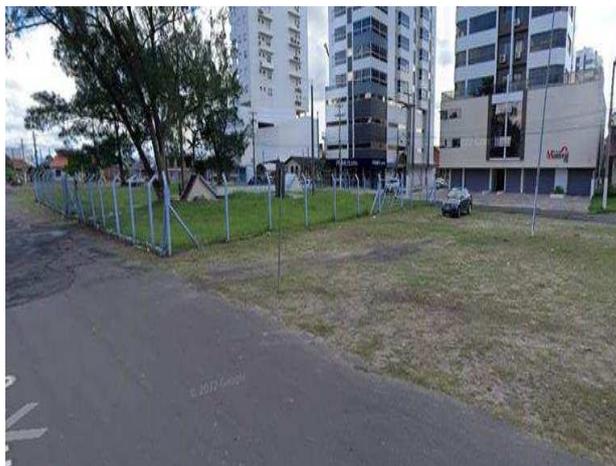
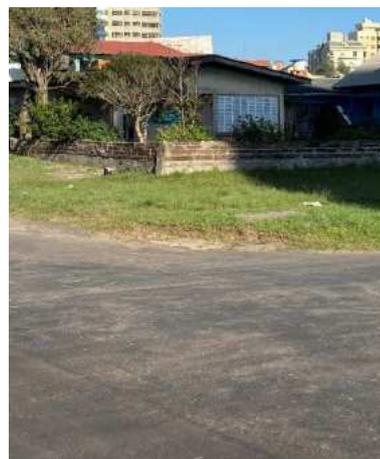
**Antes da Repavimentação:**

<b>NC</b>	<b>CÓDIGO DA NC</b>	<b>UNIDADE</b>	Sistema de Esgotamento Sanitário (EBE Av. Ubatuba de Farias)
1		<b>CONSTATAÇÃO</b>	Ausência de meio-fio
<b>GRUPO</b>	<b>PRAZO</b>	<b>NÃO CONFORMIDADE</b>	Pavimentação inadequada após obras de reparo em rede coletora de esgoto
2	90 dias	<b>OBSERVAÇÃO</b>	Trecho compreendido entre as coordenadas Geográficas: 29°59'2.18"S 50°7'46.74"O e 29°59'4.18"S 50°7'43.13"O

**PLANO DE AÇÃO:** Devido à ausência de meio-fio originalmente, como demonstrado na foto abaixo, a qual retrata o local antes da repavimentação, não foi realizada a colocação desse item no momento da pavimentação.

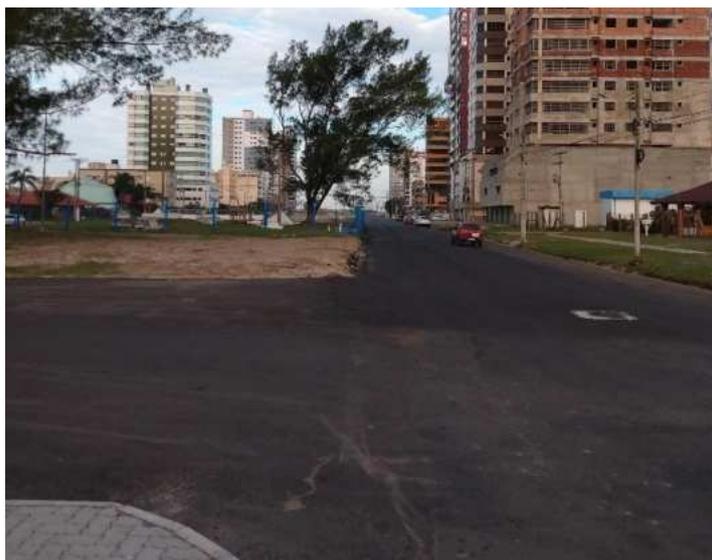
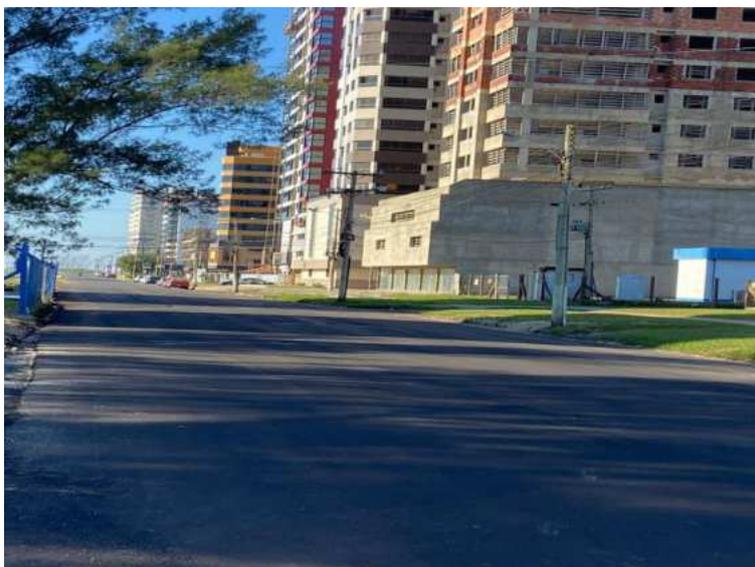
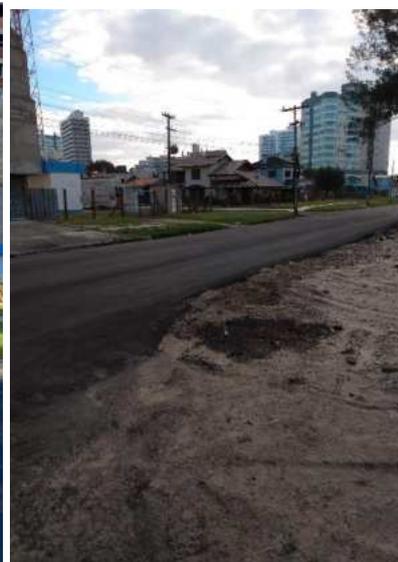
<b>NC</b>	<b>CÓDIGO DA NC</b>	<b>UNIDADE</b>	Sistema de Esgotamento Sanitário (EBE Av. Ubatuba de Farias)
2		<b>CONSTATAÇÃO</b>	Pavimentação asfáltica incompleta
<b>GRUPO</b>	<b>PRAZO</b>	<b>NÃO CONFORMIDADE</b>	Pavimentação inadequada após obras de reparo em rede coletora de esgoto
2	90 dias	<b>OBSERVAÇÃO</b>	Trecho compreendido entre as coordenadas Geográficas: 29°59'2.18"S 50°7'46.74"O e 29°59'4.18"S 50°7'43.13"O

**PLANO DE AÇÃO:** Foi concluída a pavimentação asfáltica, conforme fotos abaixo:

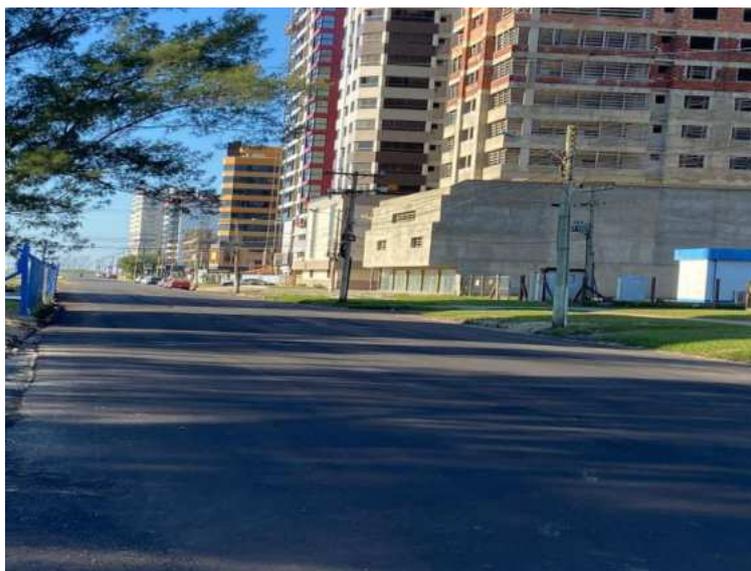
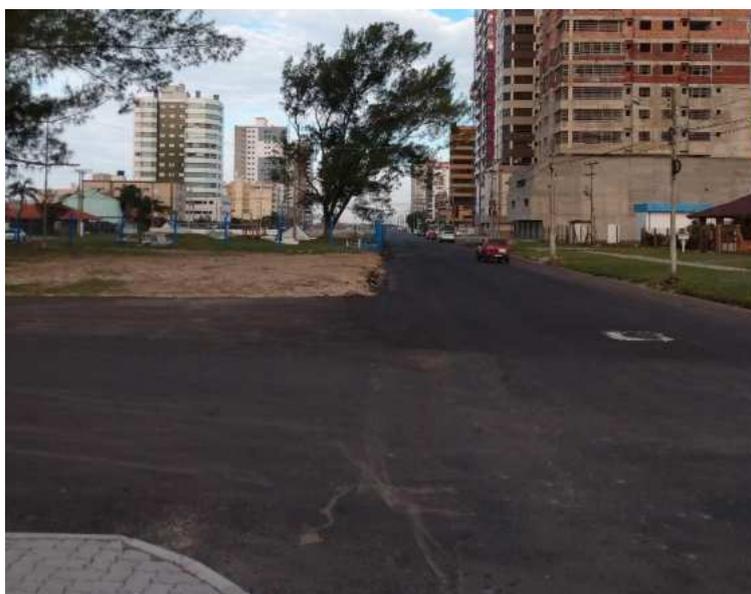
<b>NC</b>	<b>CÓDIGO DA NC</b>	<b>UNIDADE</b>	Sistema de Esgotamento Sanitário (EBE Av. Ubatuba de Farias)
3		<b>CONSTATAÇÃO</b>	Presença de resíduos e sobras de materiais depositados no passeio público
<b>GRUPO</b>	<b>PRAZO</b>	<b>NÃO CONFORMIDADE</b>	Pavimentação inadequada após obras de reparo em rede coletora de esgoto
2	90 dias	<b>OBSERVAÇÃO</b>	Trecho compreendido entre as coordenadas Geográficas: 29°59'2.18"S 50°7'46.74"O e 29°59'4.18"S 50°7'43.13"O

**PLANO DE AÇÃO:** Não há resíduos de sobras de materiais das obras da Corsan, conforme fotos abaixo:
