Assunto: Relatório Técnico de Fiscalização Regular no município de Riozinho – Processo 064/2022

RELATÓRIO DE AJUSTAMENTO DE AÇÃO E CONDUTA – RAAC

Referência: Relatório Técnico de Fiscalização nº 064/2022
Município de Riozinho - Vistoria realizada no dia 03/08/2022

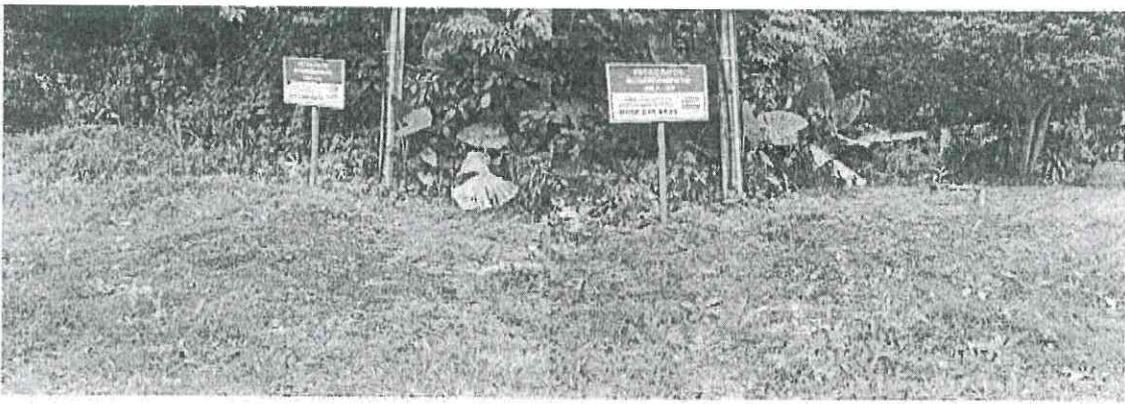
NC	CÓDIGO DA NC	UNIDADE	Elevatória EBA-03				
2	2.8	CONSTATAÇÃO	Acúmulo de resíduos de varrição no passeio junto à elevatória				
GRUPO	PRAZO	NÃO CONFORMIDADE	Falta de conservação e manutenção preventiva de unidade.				
2	365 dias	OBSERVAÇÃO					
<p>MANIFESTAÇÃO DA CORSAN: Em conformidade. Foi realizada a limpeza do local.</p> <p>PLANO DE AÇÃO: Desnecessário.</p>

<table border="1"> <thead> <tr> <th>Ação</th> <th>Prazo previsto</th> </tr> </thead> <tbody> <tr> <td>Realizar limpeza.</td> <td>Concluído.</td> </tr> </tbody> </table>				Ação	Prazo previsto	Realizar limpeza.	Concluído.
Ação	Prazo previsto						
Realizar limpeza.	Concluído.

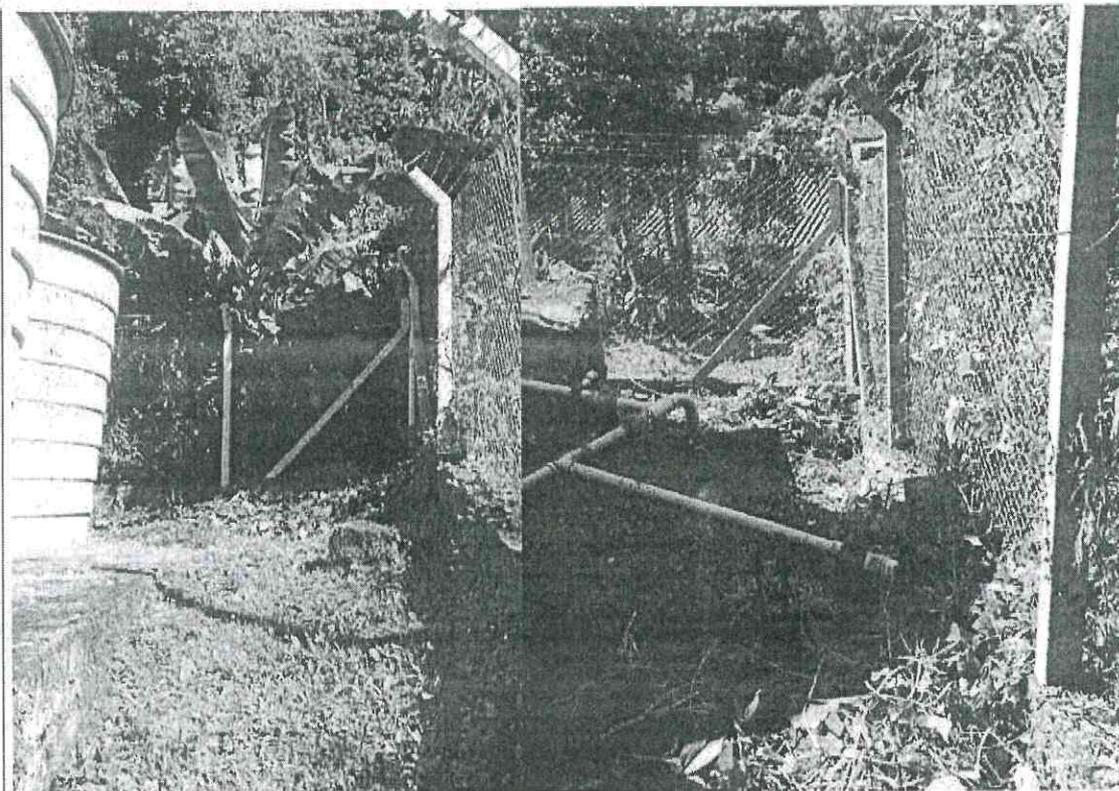
NC	CÓDIGO DA NC	UNIDADE	Reservatórios R-3 e R-4
6	6.12	CONSTATAÇÃO	Vegetação sobre o cercamento da unidade
GRUPO	PRAZO	NÃO CONFORMIDADE	Falta de conservação e manutenção preventiva de unidade.
2	180 dias	OBSERVAÇÃO

MANIFESTAÇÃO DA CORSAN: Em conformidade. Foi realizada a limpeza do local.

Ação	Prazo previsto
Realizar limpeza.	Concluído.

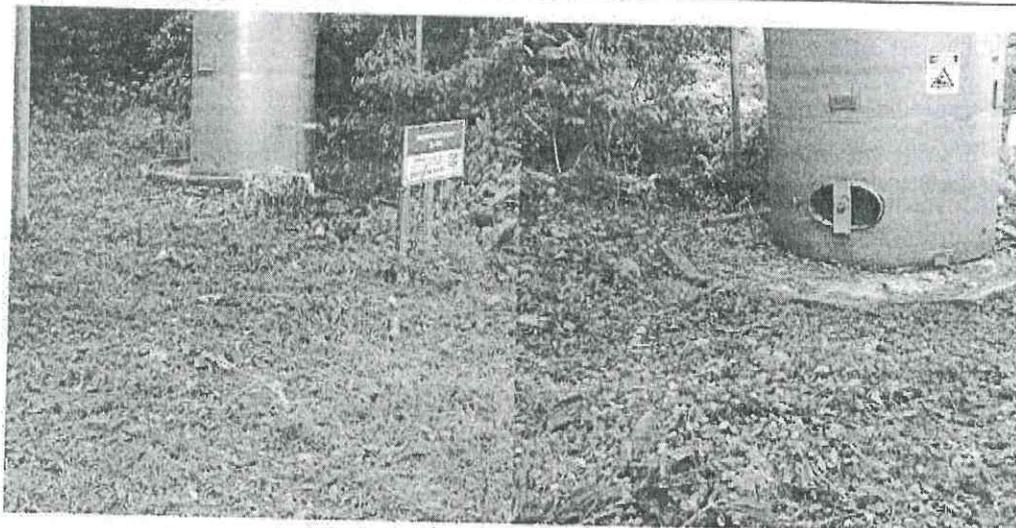
NC	CÓDIGO DA NC	UNIDADE	Reservatório R-6
8	6.12	CONSTATAÇÃO	Falta de capina/roçada no local
GRUPO	PRAZO	NÃO CONFORMIDADE	Falta de conservação e manutenção preventiva de unidade.
2	365 dias	OBSERVAÇÃO

MANIFESTAÇÃO DA CORSAN: Em conformidade. Foi realizada a limpeza do local.

Ação	Prazo previsto
Realizar limpeza.	Concluído.

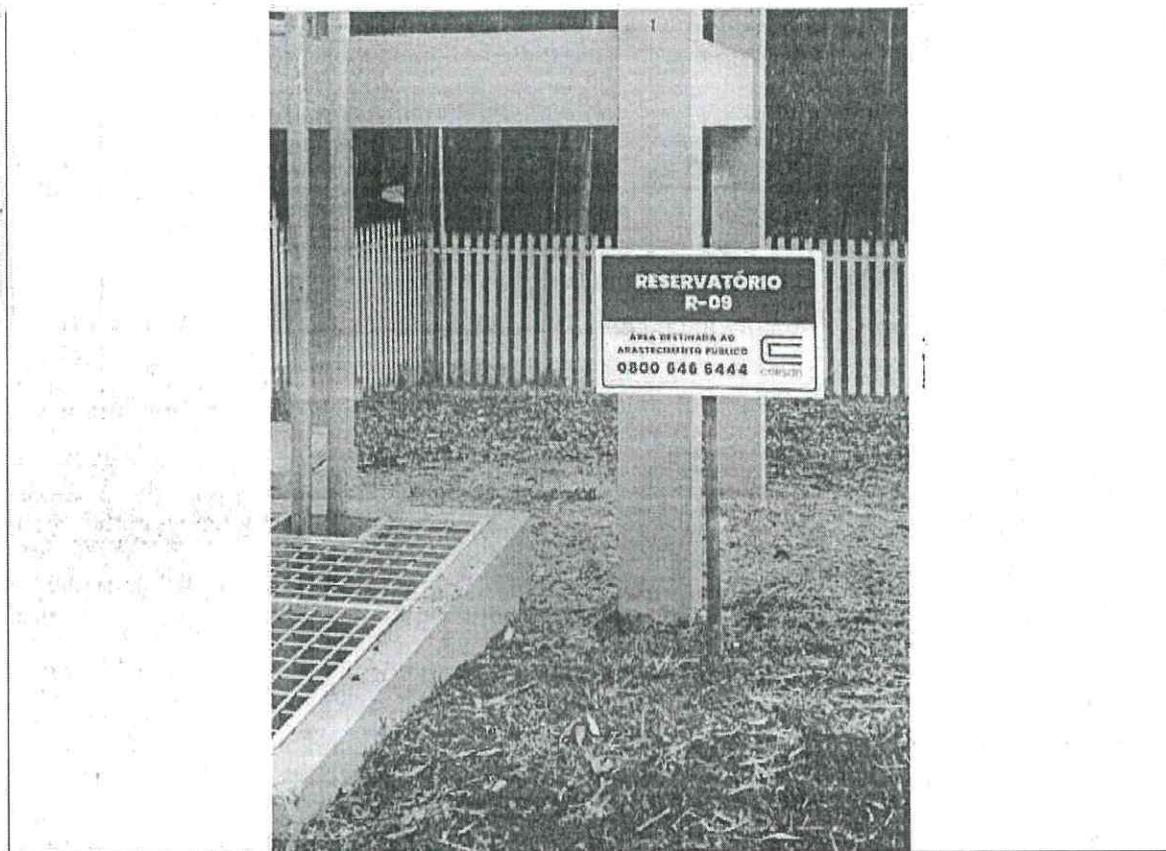
NC	CÓDIGO DA NC	UNIDADE	Reservatório R-9
9	6.1	CONSTATAÇÃO	Unidade sem placa
GRUPO	PRAZO	NÃO CONFORMIDADE	Inexistência de placa de identificação do reservatório.
2	365 dias	OBSERVAÇÃO

MANIFESTAÇÃO DA CORSAN: Em conformidade. A placa foi instalada conforme imagem.

Ação	Prazo previsto
Instalar placa.	Concluído.

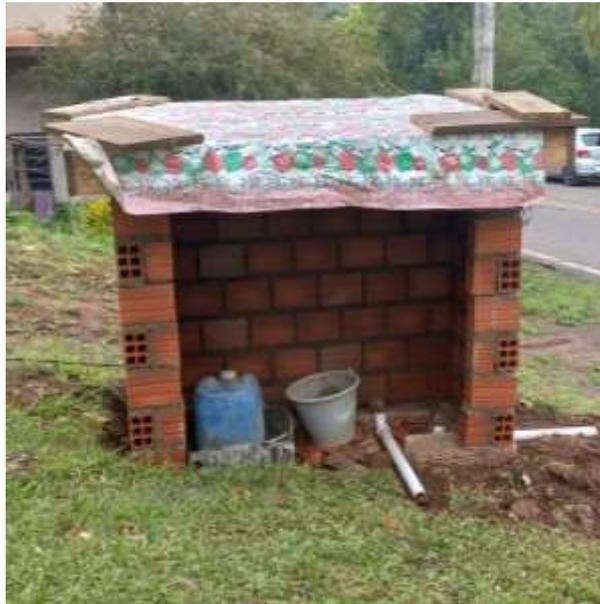
*Na data de hoje estamos iniciando a 5ª semana da programação, com a montagem do quadro em andamento e com o início da construção do abrigo, fotos na página seguinte da execução.

Figura 1 - Execução do abrigo do quadro de comando - Semana 5

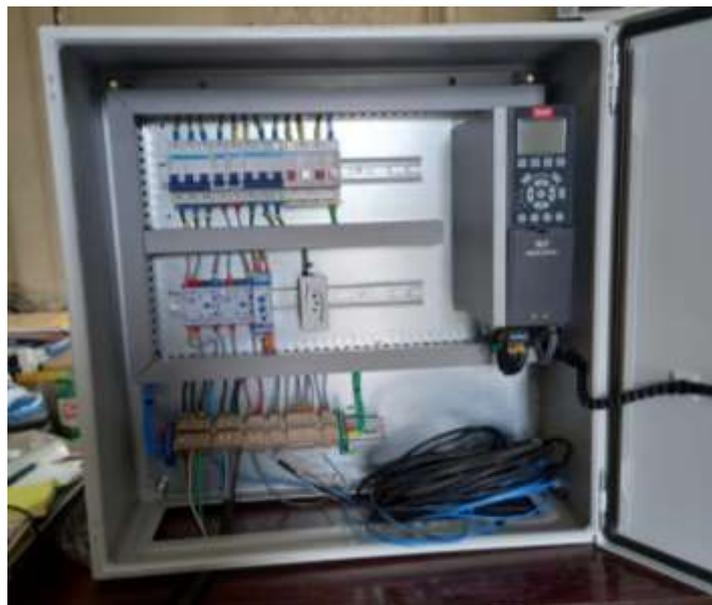
Figura 2 - Montagem elétrica-eletrônica do quadro de comando – Semana 5
