Assunto: Relatório Técnico de Fiscalização Regular no município de Canela – Processo 070/2022

RELATÓRIO DE AJUSTAMENTO DE AÇÃO E CONDUTA – RAAC

Referência: Relatório Técnico de Fiscalização nº 070/2022
Município de Canela - Vistoria realizada nos dias 16 e 17/11/2022

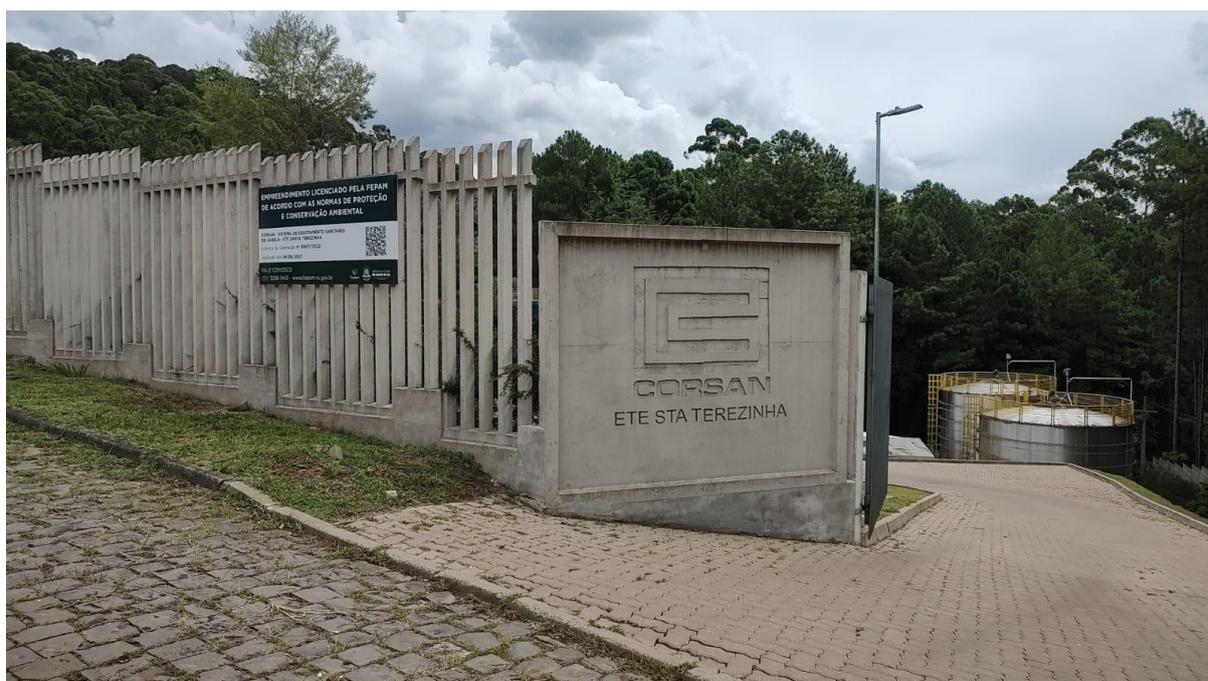
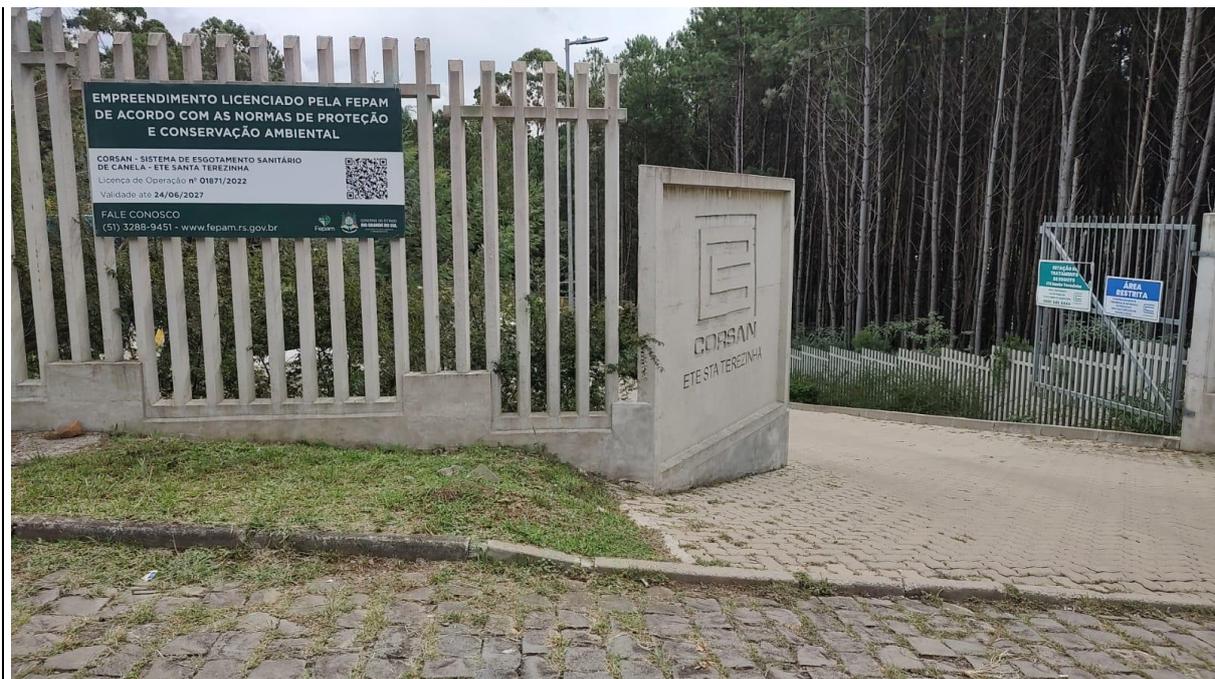
NC	CÓDIGO DA NC	UNIDADE	ETE Santa Terezinha
23	5.2	CONSTATAÇÃO	Ausência de placa de licenciamento ambiental
GRUPO	PRAZO	NÃO CONFORMIDADE	Ausência de placa padrão da LO na entrada da ETA
2	365 dias	OBSERVAÇÃO

MANIFESTAÇÃO DA CORSAN: Atendido.

PLANO DE AÇÃO: A placa para divulgação do licenciamento ambiental, da LO nº 01871/2022 vigente, encontra-se instalada na entrada da ETE Santa Terezinha, conforme registro fotográfico a seguir.
