**COMPANHIA RIOGRANDENSE DE SANEAMENTO
DIRETORIA DA PRESIDÊNCIA
SUPERINTENDÊNCIA DE RELAÇÕES INSTITUCIONAIS**

Assunto: Relatório Técnico de Fiscalização – RTF de Fiscalização Regular em Sapucaia do Sul, Processo 077-P/2023.

RELATÓRIO DE AJUSTAMENTO DE AÇÃO E CONDUTA – RAAC

Referência: Relatório Técnico de Fiscalização nº 077-P/2023

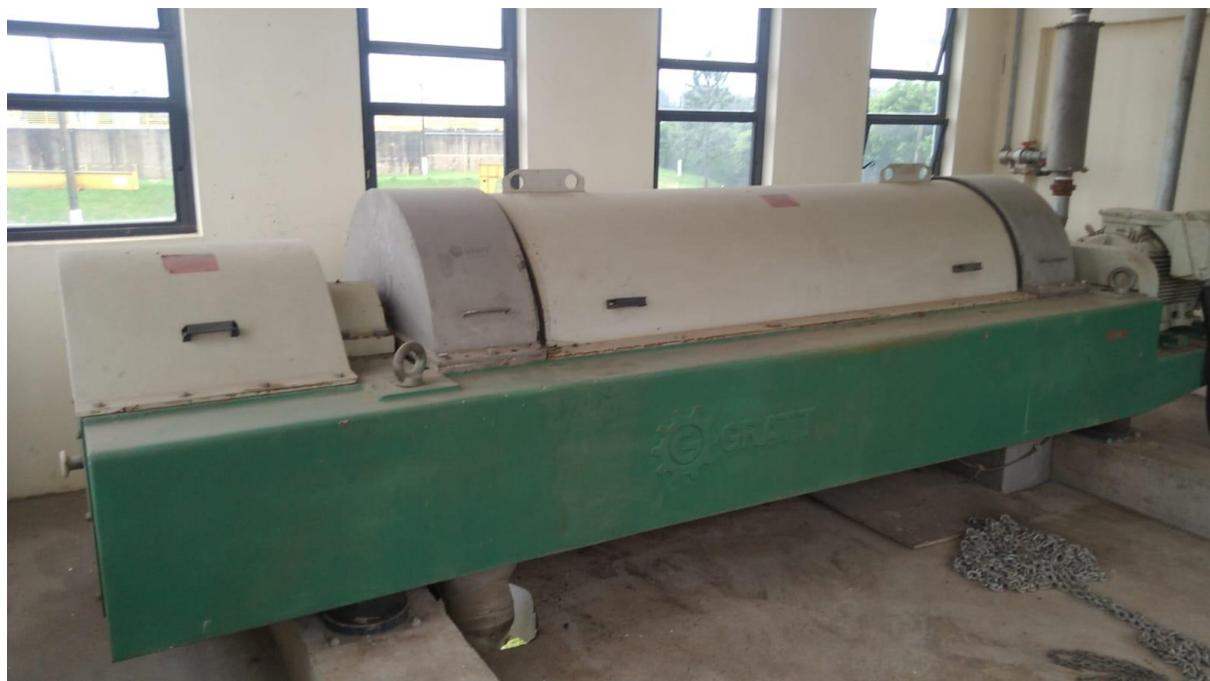
NC	CÓDIGO DA NC	UNIDADE	ETE Esteio/Sapucaia
25	5.18	CONSTATAÇÃO	Estruturas ou equipamentos em condições inadequadas de conservação
GRUPO	PRAZO	NÃO CONFORMIDADE	Falta de conservação e manutenção preventiva da unidade
2	365 dias	OBSERVAÇÃO	Centrífuga com vazamento

PLANO DE AÇÃO: Conserto da centrífuga da ETE.

Ação	Prazo previsto
Consertar a centrífuga da ETE.	Atendido

Não conformidade adequada.
Abaixo, segue imagem evidenciando.

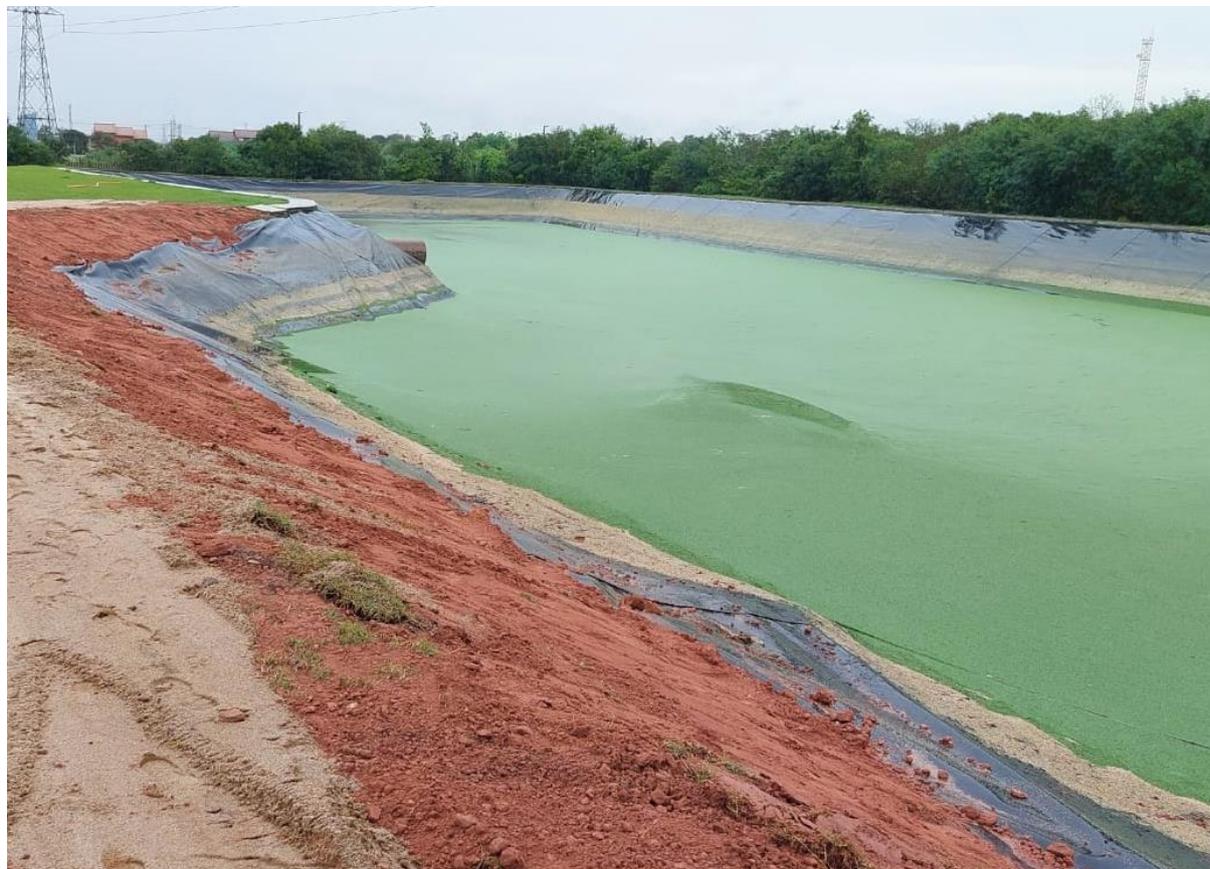
NC	CÓDIGO DA NC	UNIDADE	ETE Esteio/Sapucaia
26	5.19	CONSTATAÇÃO	Estruturas ou equipamentos em condições inadequadas de conservação
GRUPO	PRAZO	NÃO CONFORMIDADE	Falta de conservação e manutenção preventiva da unidade
2	365 dias	OBSERVAÇÃO	Erosão junto a margem da lagoa

Não conformidade adequada.

Foi realizado um trabalho de melhoria estrutural do talude, e corrigido o problema de erosão, conforme foto em anexo.
