Assunto: Relatório Técnico de Fiscalização Sob Demanda no município de Sapucaia do Sul.
Processo AGESAN número: 885/2024.

RELATÓRIO DE AJUSTAMENTO DE AÇÃO E CONDUTA – RAAC

Referência: RELATÓRIO TÉCNICO DE FISCALIZAÇÃO SOB DEMANDA N. 885/2024 – RTF
Município de Sapucaia do Sul - Vistoria realizada no dia 11 de junho de 2024

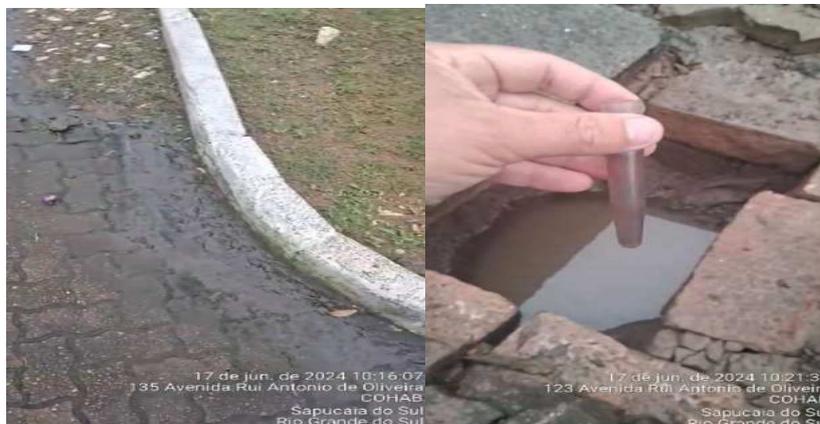
NC	CÓDIGO DA NC	UNIDADE	Sistema de distribuição de água
1	-	CONSTATAÇÃO	Vazamento no sistema de distribuição de água na rua Rui Antônio de Oliveira, n.133 (coordenadas: -29,808511 -51,160380)
GRUPO	PRAZO	NÃO CONFORMIDADE	Perda de água e/ou não executar redução de perdas.
2	1 dia	OBSERVAÇÃO

Em resposta ao Processo 885/2024-RTF informamos que foram realizadas diversas visitas ao local para investigar a origem do vazamento. Após inspeções minuciosas, foi constatado que o vazamento não se origina de nenhuma tubulação pertencente a nossa rede de saneamento. Acreditamos, com base nas análises realizadas, que a causa provável do problema seja uma vertente natural ou um vazamento no sistema de esgoto pluvial, em anexo a este documento seguem os vídeos para comprovação.

Abaixo seguem os registros da vistoria do local:

Diante dessa situação, sugerimos uma investigação mais aprofundada por parte do órgão responsável pelo sistema de esgoto pluvial para identificar a exata origem do vazamento e tomar as medidas corretivas necessárias. É crucial que essa avaliação seja realizada com celeridade para evitar possíveis danos estruturais e garantir a integridade das instalações e áreas circunvizinhas.
