Assunto: Relatório Técnico de Fiscalização Sob Demanda no município de Nova Araçá.
Processo AGESAN número: 973/2024.

RELATÓRIO DE AJUSTAMENTO DE AÇÃO E CONDUTA – RAAC

**Referência: RELATÓRIO TÉCNICO DE FISCALIZAÇÃO SOB DEMANDA N.
973/2024 – RTF**

Município de Nova Araçá - Vistoria realizada no dia 14 de junho de 2024

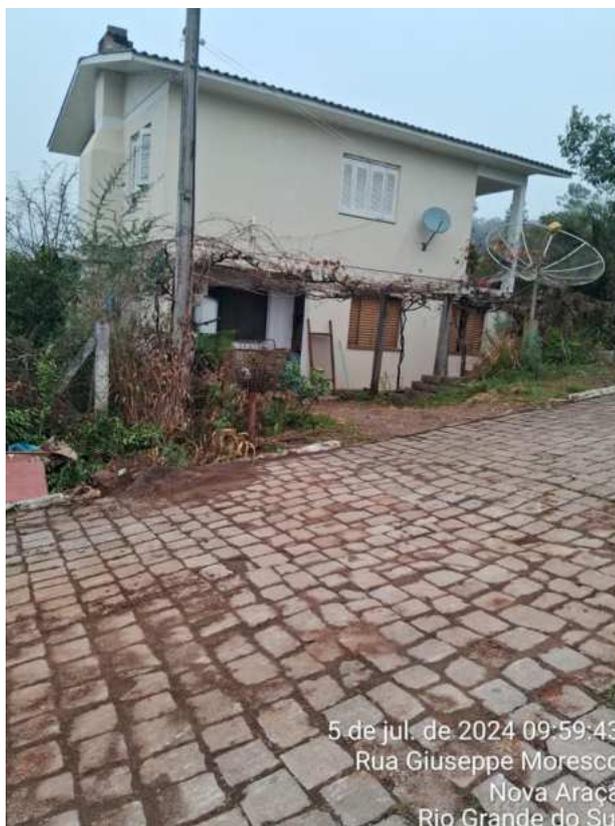
NC	CÓDIGO DA NC	UNIDADE	Sistema de Abastecimento de Água - Repavimentação
1	-	CONSTATAÇÃO	Recomposição inadequada no pavimento após intervenções na rede de abastecimento de água.
GRUPO	PRAZO	NÃO CONFORMIDADE	Pavimentação inadequada após intervenção na rede de abastecimento de água.
2	10 dias	OBSERVAÇÃO	Ponto 1 - Endereço: Rua Giuseppe Moresco, n. 96; coordenadas: -28.661047°, -51.772172°; Repavimentação precária

Em conformidade. Repavimentação executada.

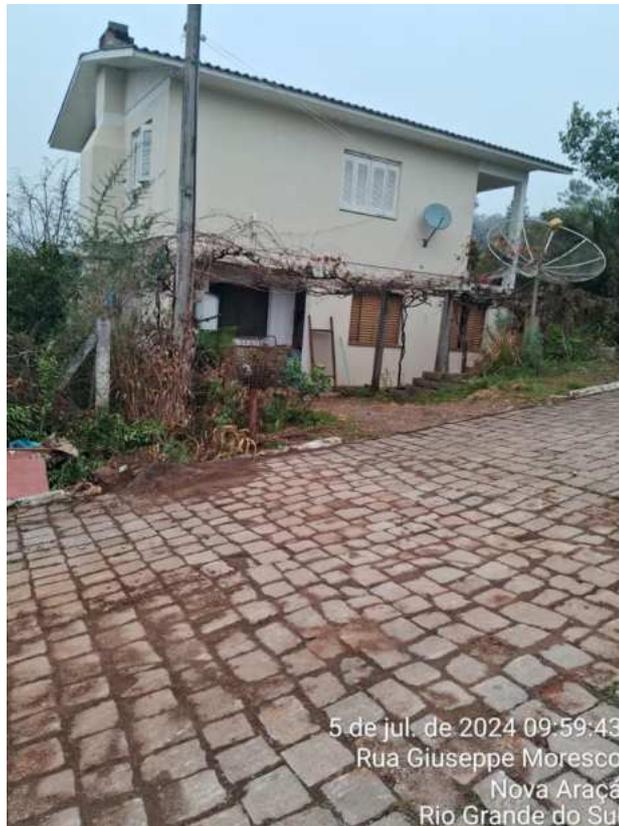
NC	CÓDIGO DA NC	UNIDADE	
2	-	CONSTATAÇÃO	Sistema de Abastecimento de Água - Repavimentação Acúmulo de materiais no passeio obstruindo o tráfego de pedestres.
GRUPO	PRAZO	NÃO CONFORMIDADE	
2	10 dias	OBSERVAÇÃO	Acúmulo de materiais, entulho e/ou sujeira deixados na rua, calçada e/ou pátio após execução de serviço pela Corsan. Ponto 1 - Endereço: Rua Giuseppe Moresco, n. 96; coordenadas: - 28.661047°, -51.772172°; Repavimentação precária. Serviço com prazo estabelecido na Carta de Serviços da Corsan.

Em conformidade. Uma vez que realizada a repavimentação, não restou qualquer material decorrente do serviço no local e/ou entorno.

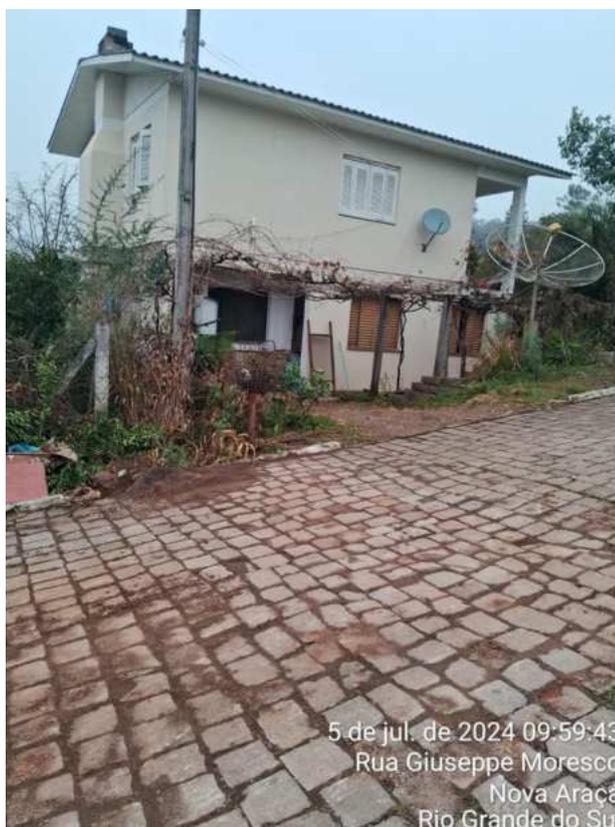
NC	CÓDIGO DA NC	UNIDADE	
3	-	CONSTATAÇÃO	Ausência de sinalização de intervenção na via pública.
GRUPO	PRAZO	NÃO CONFORMIDADE	
2	10 dias	OBSERVAÇÃO	Ponto 1 - Endereço: Rua Giuseppe Moresco, n. 96; coordenadas: -28.661047°, -51.772172°; Repavimentação precária

Em conformidade. Uma vez que a intervenção já foi realizada, torna-se prescindível a sinalização do local.

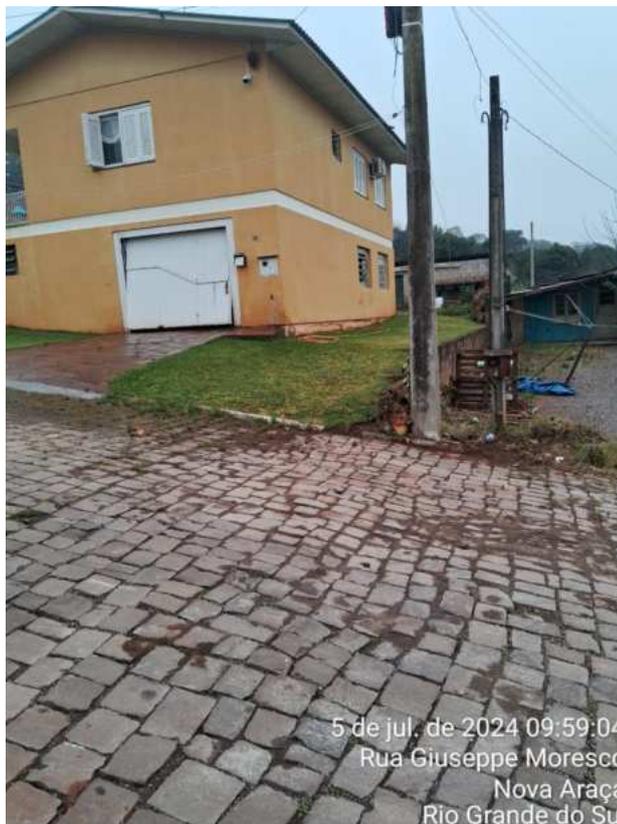
NC	CÓDIGO DA NC	UNIDADE	Sistema de Abastecimento de Água - Repavimentação
4	-	CONSTATAÇÃO	Recomposição inadequada no pavimento após intervenções na rede de abastecimento de água.
GRUPO	PRAZO	NÃO CONFORMIDADE	Pavimentação inadequada após intervenção na rede de abastecimento de água.
2	10 dias	OBSERVAÇÃO	Ponto 2 - Endereço: Rua Giuseppe Moresco, n. 96; coordenadas: -28.661072°, -51.772074°; Repavimentação precária

Em conformidade. Repavimentação executada.

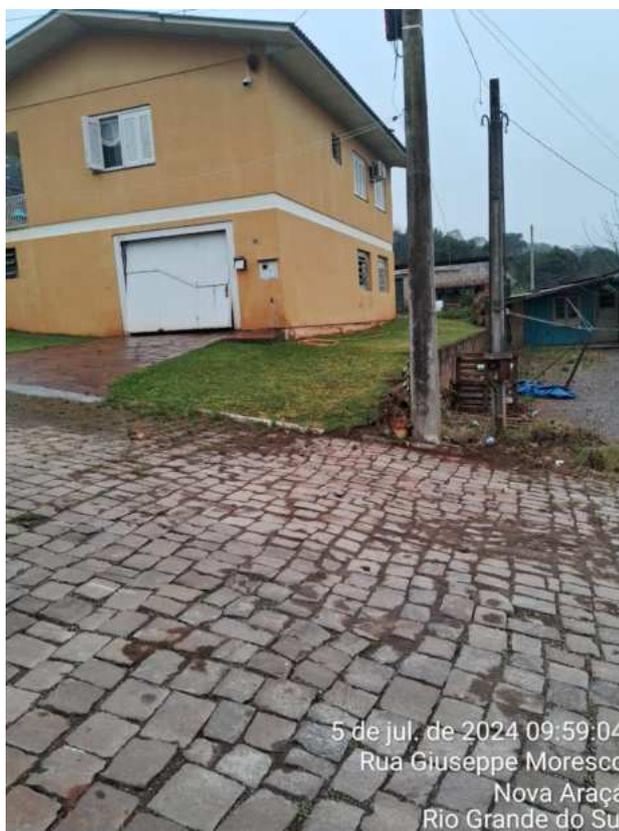
NC	CÓDIGO DA NC	UNIDADE	
5	-	CONSTATAÇÃO	Sistema de Abastecimento de Água - Repavimentação Acúmulo de materiais no passeio obstruindo o tráfego de pedestres.
GRUPO	PRAZO	NÃO CONFORMIDADE	Acúmulo de materiais, entulho e/ou sujeira deixados na rua, calçada e/ou pátio após execução de serviço pela Corsan.
2	10 dias	OBSERVAÇÃO	Ponto 2 - Endereço: Rua Giuseppe Moresco, n. 96; coordenadas: - 28.661072°, -51.772074°; Repavimentação precária. Serviço com prazo estabelecido na Carta de Serviços da Corsan.

Em conformidade. Uma vez que realizada a repavimentação, não restou qualquer material decorrente do serviço no local e/ou entorno.

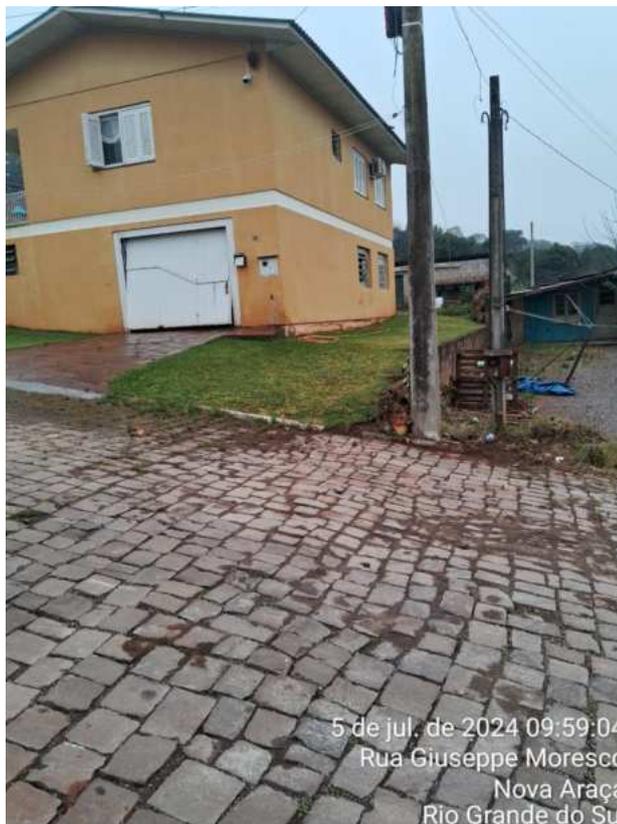
NC	CÓDIGO DA NC	UNIDADE	
6	-	CONSTATAÇÃO	Ausência de sinalização de intervenção na via pública.
GRUPO	PRAZO	NÃO CONFORMIDADE	
2	10 dias	OBSERVAÇÃO	Ponto 2 - Endereço: Rua Giuseppe Moresco, n. 96; coordenadas: -28.661072°, -51.772074°; Repavimentação precária

Em conformidade. Uma vez que a intervenção já foi realizada, torna-se prescindível a sinalização do local.

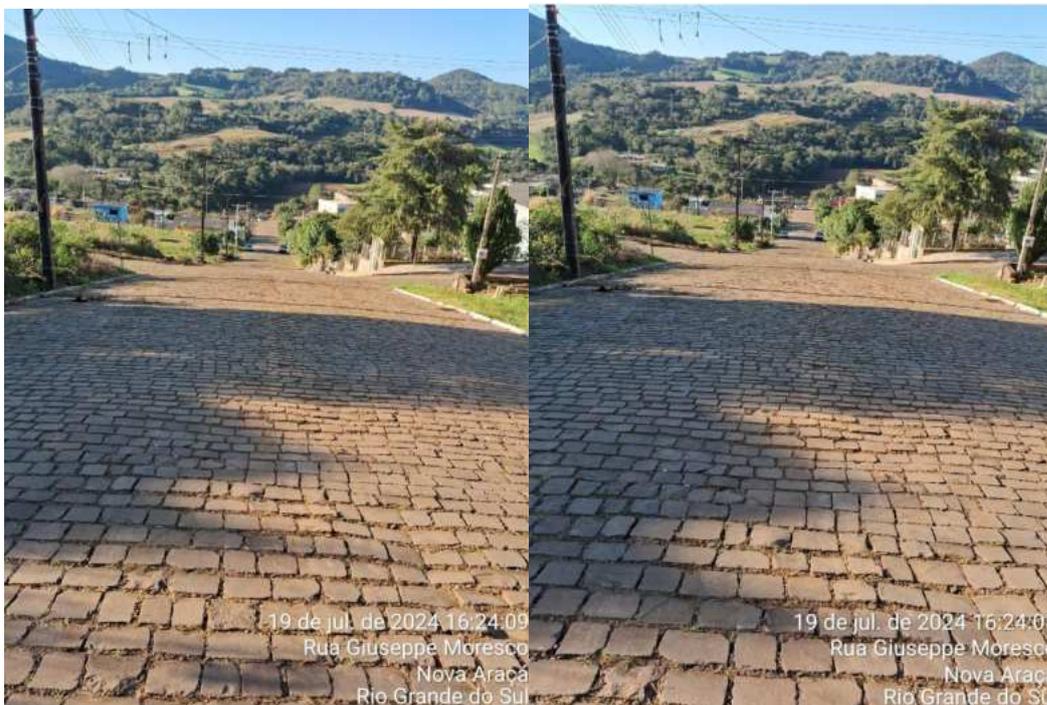
NC	CÓDIGO DA NC	UNIDADE	Sistema de Abastecimento de Água - Vazamento aparente da rede de abastecimento de água
8	-	CONSTATAÇÃO	Vazamento aparente da rede de abastecimento de água em via pública
GRUPO	PRAZO	NÃO CONFORMIDADE	Perda de água e/ou não executar redução de perdas.
2	10 dias	OBSERVAÇÃO	Ponto 4 - Endereço: Rua Giuseppe Moresco, n. 300-350; coordenadas: -28.662253°, -51.772833°; Vazamento aparente

No relatório da agencia dois ângulos/locais da mesma rua e nossas fotos são do mesmo local. Alerta q pode voltar.

Em conformidade. Sob a OS: 26551398 (serviços de geofonia para localização do vazamento) e posterior pavimentação da via, conforme imagens.

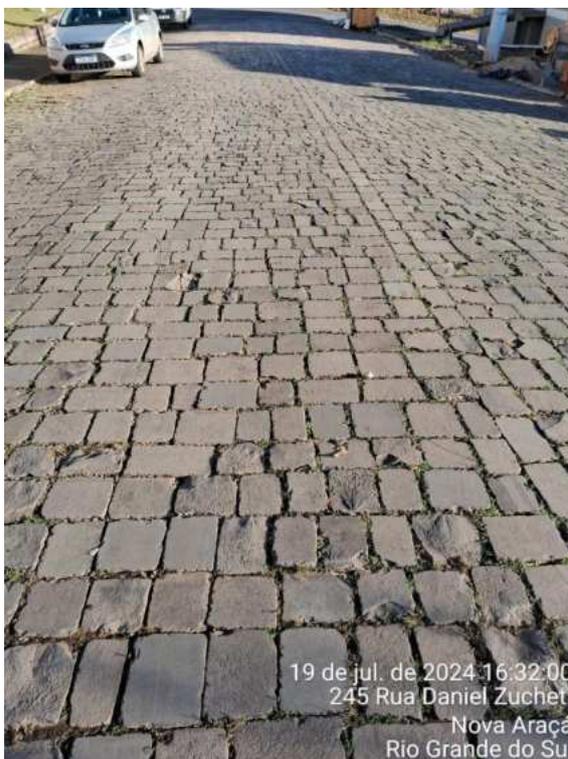
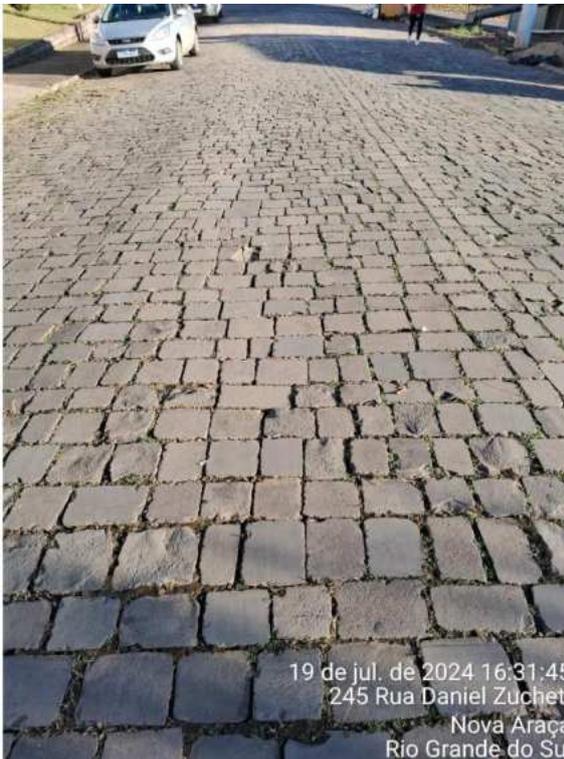
NC	CÓDIGO DA NC	UNIDADE	Sistema de Abastecimento de Água - Vazamento aparente da rede de abastecimento de água
9	-	CONSTATAÇÃO	Vazamento aparente da rede de abastecimento de água em via pública
GRUPO	PRAZO	NÃO CONFORMIDADE	Perda de água e/ou não executar redução de perdas.
2	10 dias	OBSERVAÇÃO	Ponto 6 - Endereço: Rua Silvestro Pedro Cerri, 200-230; coordenadas: -28.662040°, -51.767471°; Vazamento aparente

No timestamp consta rua Daniel Zuchetti devido à próxima localização geográfica.

Em conformidade. Vazamento identificado e reparado, conforme OS: 26551378, conforme imagens.

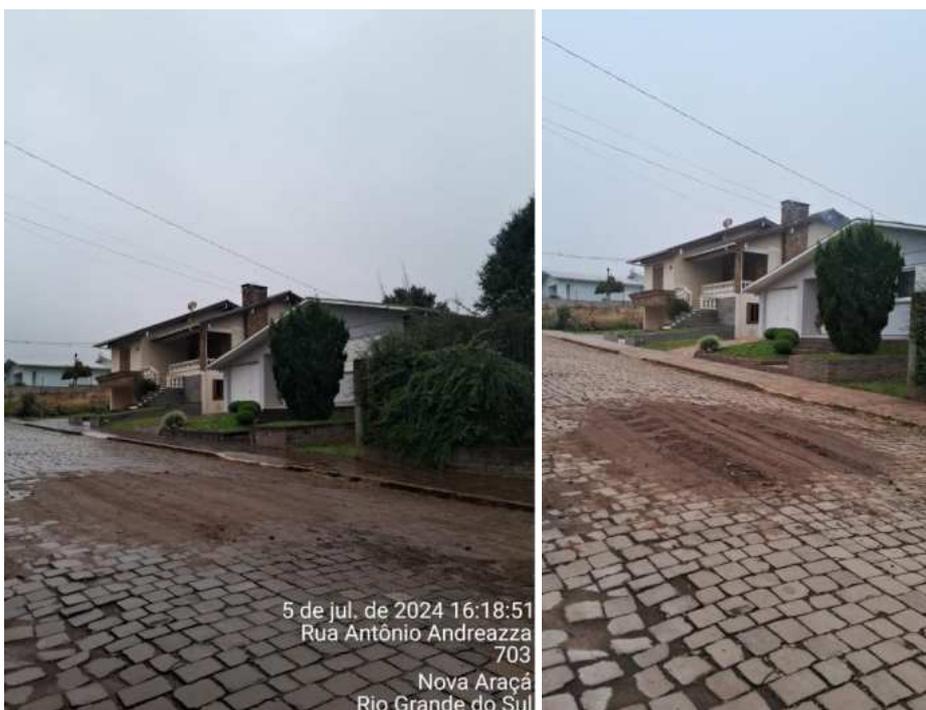
NC	CÓDIGO DA NC	UNIDADE	
10	-	CONSTATAÇÃO	Sistema de Abastecimento de Água - Repavimentação
			Recomposição inadequada no pavimento após intervenções na rede de abastecimento de água.
GRUPO	PRAZO	NÃO CONFORMIDADE	
2	10 dias	OBSERVAÇÃO	Pavimentação inadequada após intervenção na rede de abastecimento de água.
			Ponto 5 - Endereço: Rua Virgínio Barbisan, n.106 ; Coordenadas: - 28.660625°, -51.738320°; Repavimentação precária

No timestamp consta "Rua Antônio Andreazza" devido à proximidade geográfica com a rua Virgínio Barbisan.

Em conformidade. Repavimentação executada.

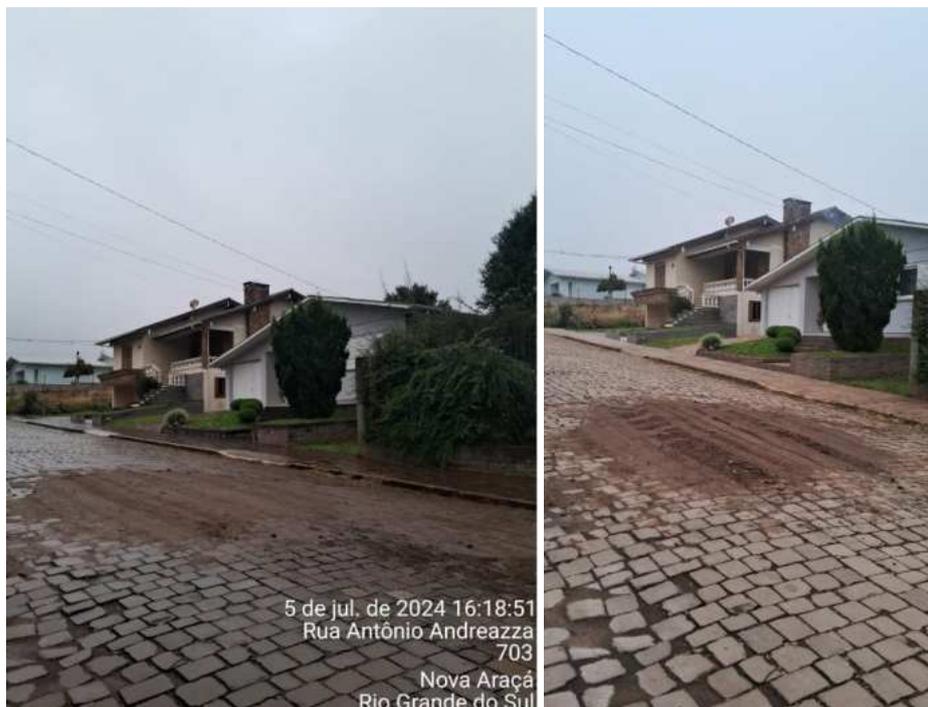
NC	CÓDIGO DA NC	UNIDADE	Sistema de Abastecimento de Água - Repavimentação
11	-	CONSTATAÇÃO	Ausência de sinalização de intervenção não finalizada na via pública.
GRUPO	PRAZO	NÃO CONFORMIDADE	Ausência de sinalização de intervenção não finalizada na via pública.
2	10 dias	OBSERVAÇÃO	Ponto 5 - Endereço: Rua Virgínio Barbisan, n.106 ; Coordenadas: - 28.660625°, -51.738320°; Repavimentação precária

Em conformidade. Uma vez que a intervenção já foi realizada, torna-se prescindível a sinalização do local.

No timestamp aparece "Rua Antônio Andreazza" devido à proximidade geográfica com a rua Virgínio Barbisan. Não é necessária sinalização pois a obra já foi concluída.

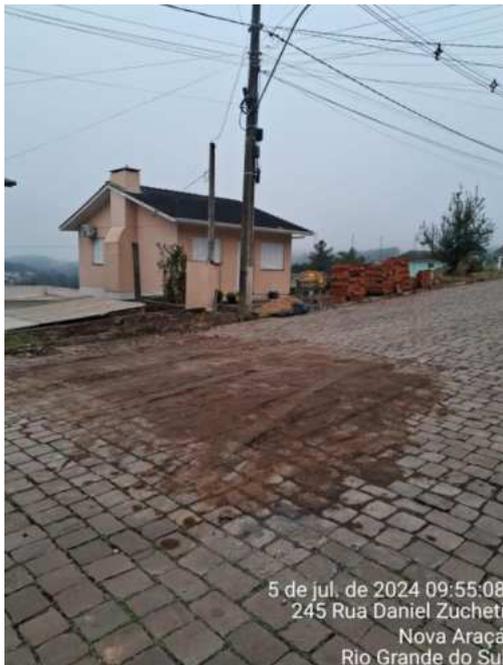
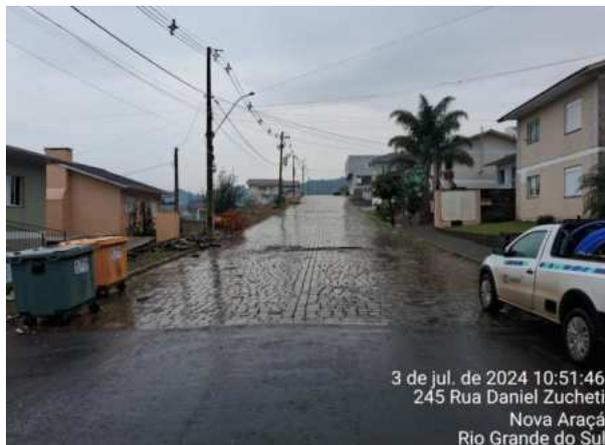
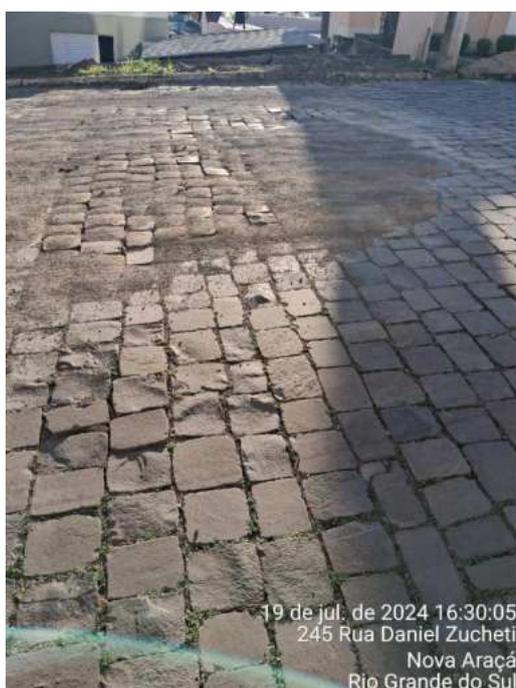
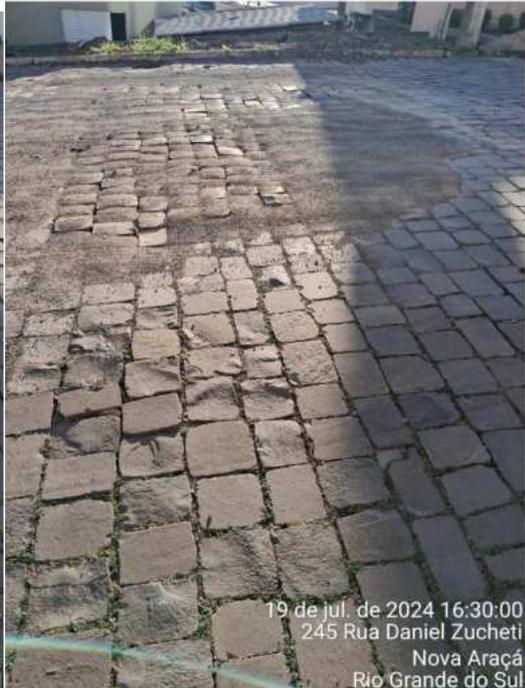
NC	CÓDIGO DA NC	UNIDADE	Sistema de Abastecimento de Água - Repavimentação
12	-	CONSTATAÇÃO	Ausência de sinalização de intervenção não finalizada na via pública.
GRUPO	PRAZO	NÃO CONFORMIDADE	Ausência de sinalização de intervenção não finalizada na via pública.
2	10 dias	OBSERVAÇÃO	Ponto 7 - Endereço: Rua Silvestro Pedro Cerri, 235; coordenadas: -28.662191°, -51.767520°; Repavimentação precária

Em conformidade. Não é necessária a sinalização devido à obra já estar concluída. Aparece no timestamp "Rua Daniel Zucheti" devido à proximidade geográfica com a rua Silvestro Pedro Cerri.

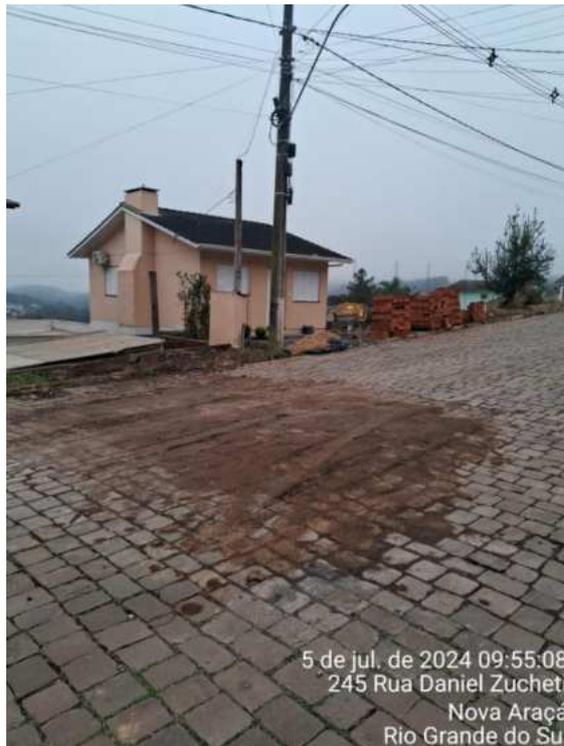
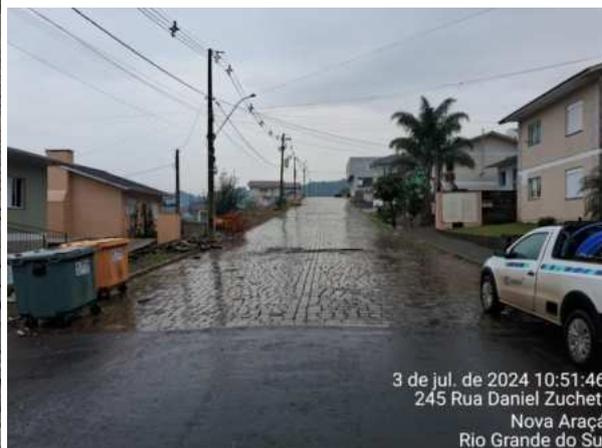
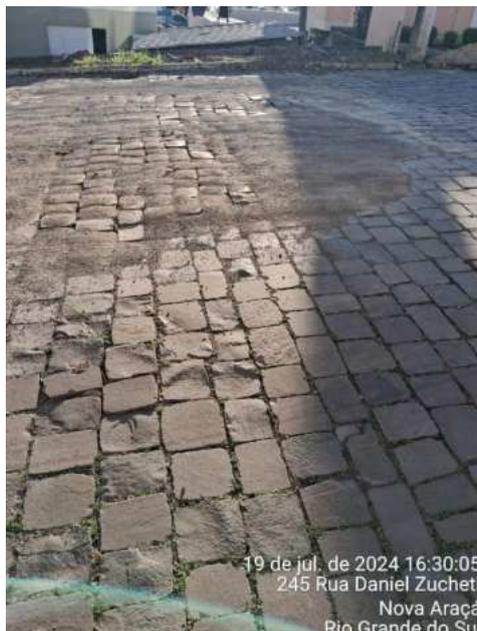
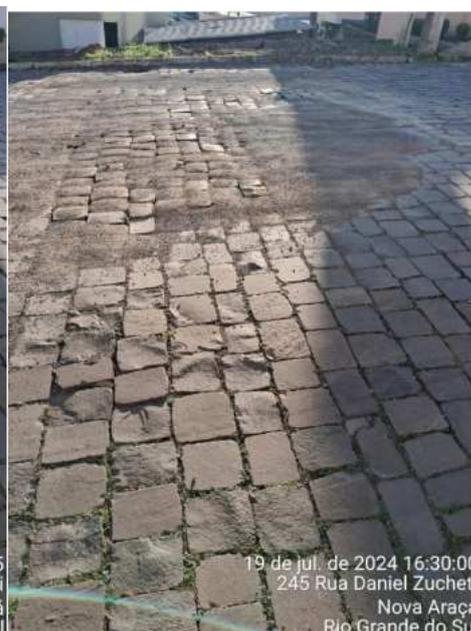
NC	CÓDIGO DA NC	UNIDADE	Sistema de Abastecimento de Água - Repavimentação
13	-	CONSTATAÇÃO	Recomposição inadequada no pavimento após intervenções na rede de abastecimento de água.
GRUPO	PRAZO	NÃO CONFORMIDADE	Pavimentação inadequada após intervenção na rede de abastecimento de água.
2	10 dias	OBSERVAÇÃO	Ponto 7 - Endereço: Rua Silvestro Pedro Cerri, 235; coordenadas: -28.662191°, -51.767520°; Repavimentação precária

Em conformidade. Aparece no timestamp "Rua Daniel Zucheti" devido à proximidade geográfica com a rua Silvestro Pedro Cerri.

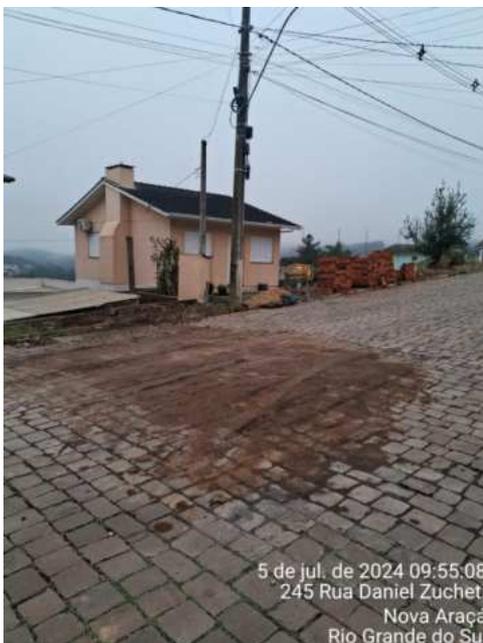
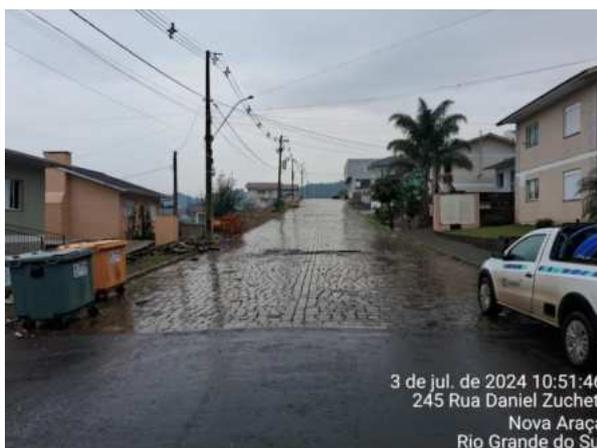
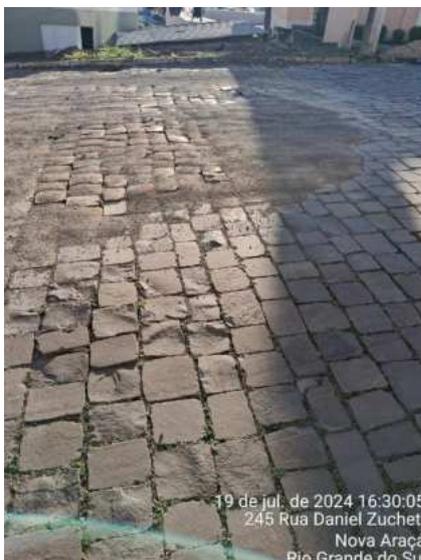
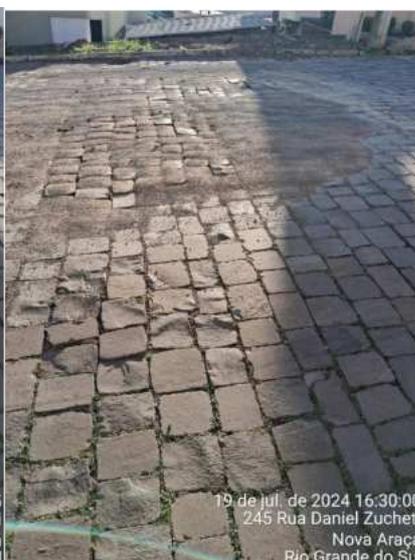
NC	CÓDIGO DA NC	UNIDADE	Sistema de Abastecimento de Água - Repavimentação
14	-	CONSTATAÇÃO	Acúmulo de materiais no passeio obstruindo o tráfego de pedestres.
GRUPO	PRAZO	NÃO CONFORMIDADE	Acúmulo de materiais, entulho e/ou sujeira deixados na rua, calçada e/ou pátio após execução de serviço pela Corsan.
2	10 dias	OBSERVAÇÃO	Ponto 7 - Endereço: Rua Silvestro Pedro Cerri, 235; coordenadas: - 28.662191°, -51.767520°; Repavimentação precária. Serviço com prazo estabelecido na Carta de Serviços da Corsan.

Em conformidade. Uma vez que realizada a repavimentação, não restou qualquer material decorrente do serviço no local e/ou entorno.

Aparece no timestamp "Rua Daniel Zucheti" devido à proximidade geográfica com a rua Silvestro Pedro Cerri.

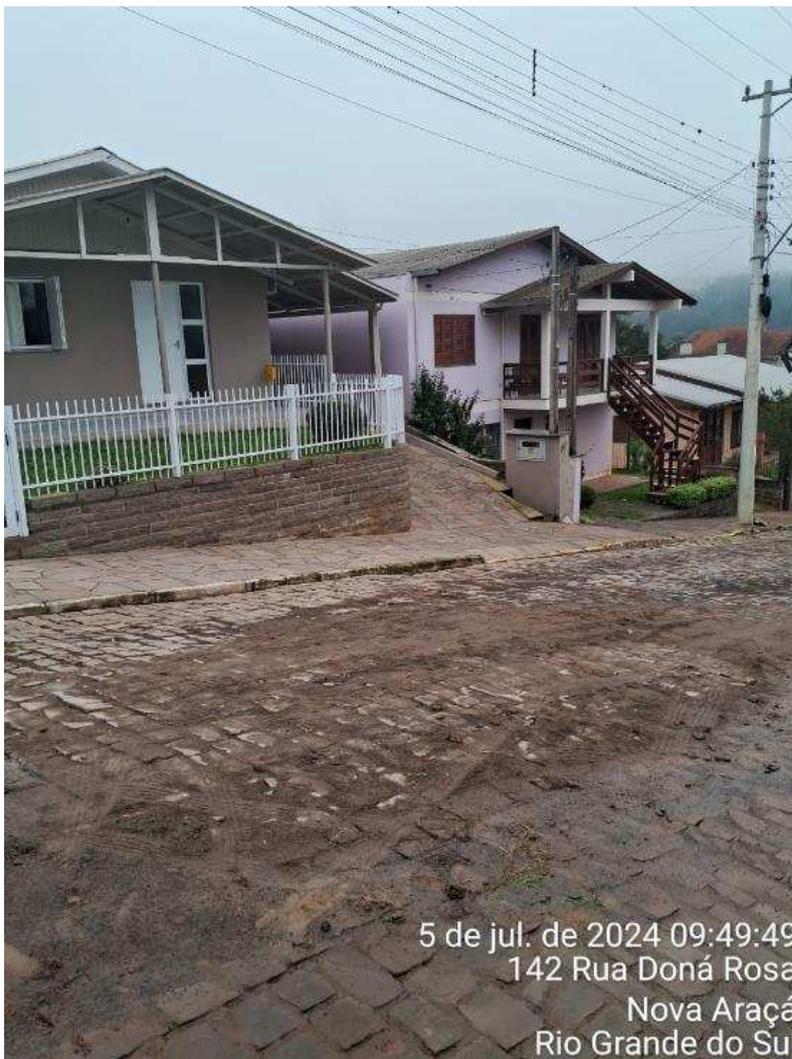
NC	CÓDIGO DA NC	UNIDADE	Sistema de Abastecimento de Água - Vazamento aparente da rede de abastecimento de água
15	-	CONSTATAÇÃO	Vazamento aparente da rede de abastecimento de água em via pública
GRUPO	PRAZO	NÃO CONFORMIDADE	Perda de água e/ou não executar redução de perdas.
2	10 dias	OBSERVAÇÃO	Ponto 10 - Endereço: Rua Rosa Zucchetti, n. 110-150; coordenadas: -28.660977°, -51.765052°; Vazamento aparente

Em conformidade. Aparece no timestamp "Rua Dona Rosa" devido à proximidade geográfica com a Rua Rosa Zuchetti.

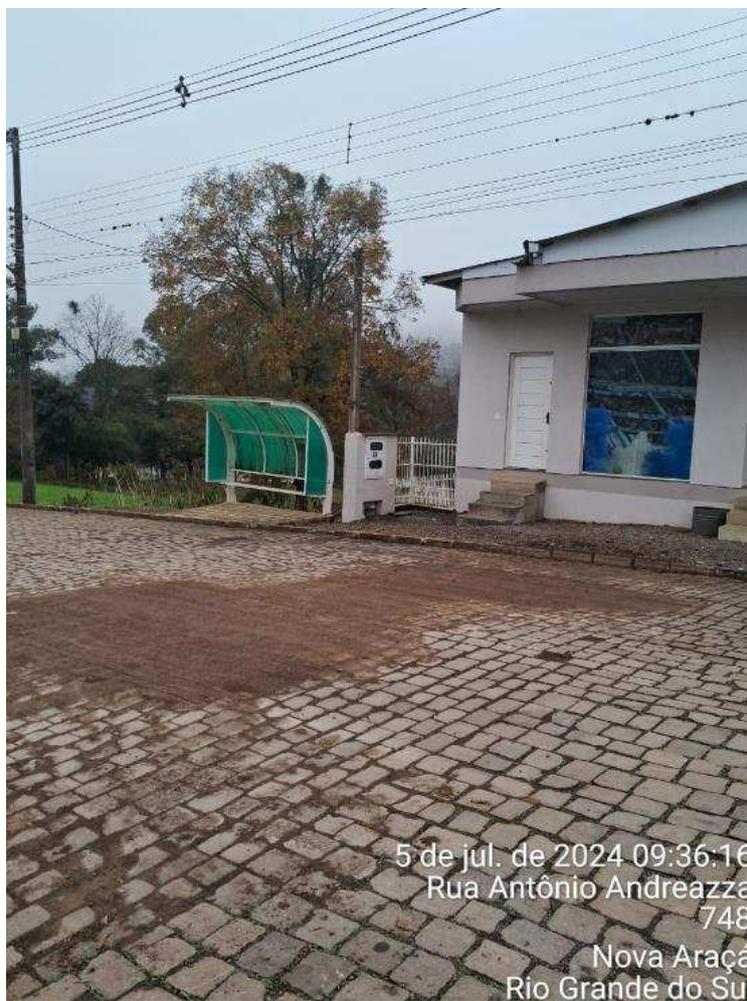
NC	CÓDIGO DA NC	UNIDADE	
16	-	CONSTATAÇÃO	Sistema de Abastecimento de Água - Repavimentação Recomposição inadequada no pavimento após intervenções na rede de abastecimento de água.
GRUPO	PRAZO	NÃO CONFORMIDADE	
2	10 dias	OBSERVAÇÃO	Pavimentação inadequada após intervenção na rede de abastecimento de água. Ponto 8 - Endereço: Rua Virgínio Barbisan, n.76-83; coordenadas: -28.660604°, -51.737691°; Repavimentação precária

Em conformidade. Aparece no timestamp "Rua Antônio Andreazza" devido à proximidade geográfica com a Rua Virgínio Barbisan.

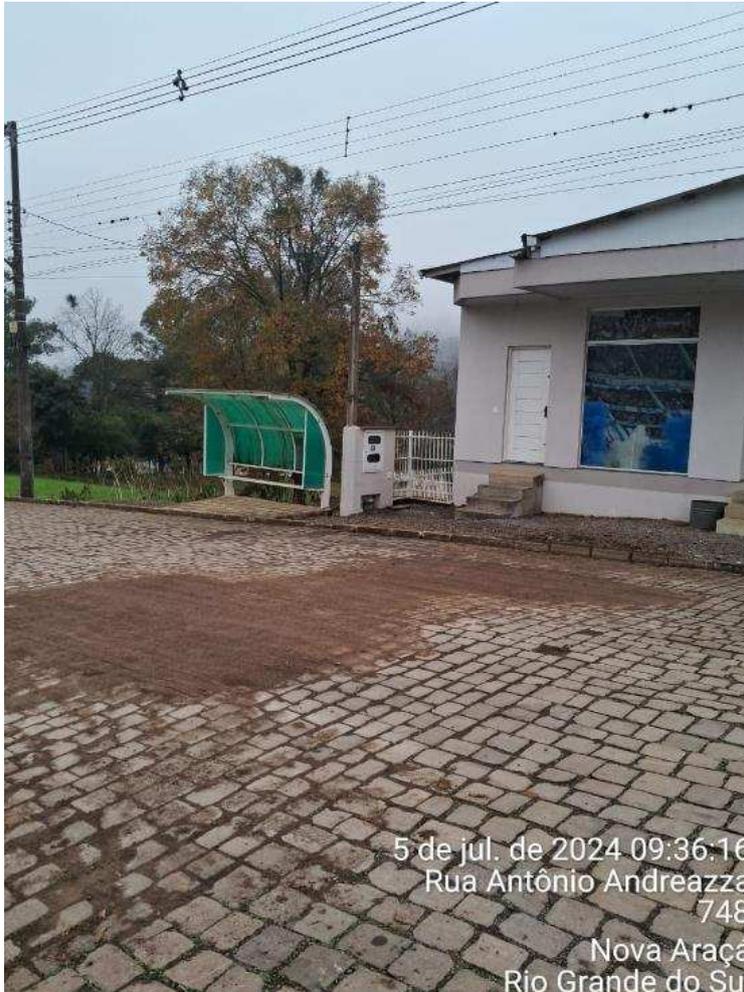
NC	CÓDIGO DA NC	UNIDADE	
17	-	CONSTATAÇÃO	Sistema de Abastecimento de Água - Repavimentação Acúmulo de materiais no passeio obstruindo o tráfego de pedestres em ambos os passeios da via.
GRUPO	PRAZO	NÃO CONFORMIDADE	
2	10 dias	OBSERVAÇÃO	Acúmulo de materiais, entulho e/ou sujeira deixados na rua, calçada e/ou pátio após execução de serviço pela Corsan. Ponto 8 - Endereço: Rua Virgínio Barbisan, n.76-83; coordenadas: -28.660604°, -51.737691°; Repavimentação precária. Serviço com prazo estabelecido na Carta de Serviços da Corsan.

Em conformidade. Uma vez que realizada a repavimentação, não restou qualquer material decorrente do serviço no local e/ou entorno.

Aparece no timestamp "Rua Antônio Andreazza" devido à proximidade geográfica com a Rua Virgínio Barbisan.

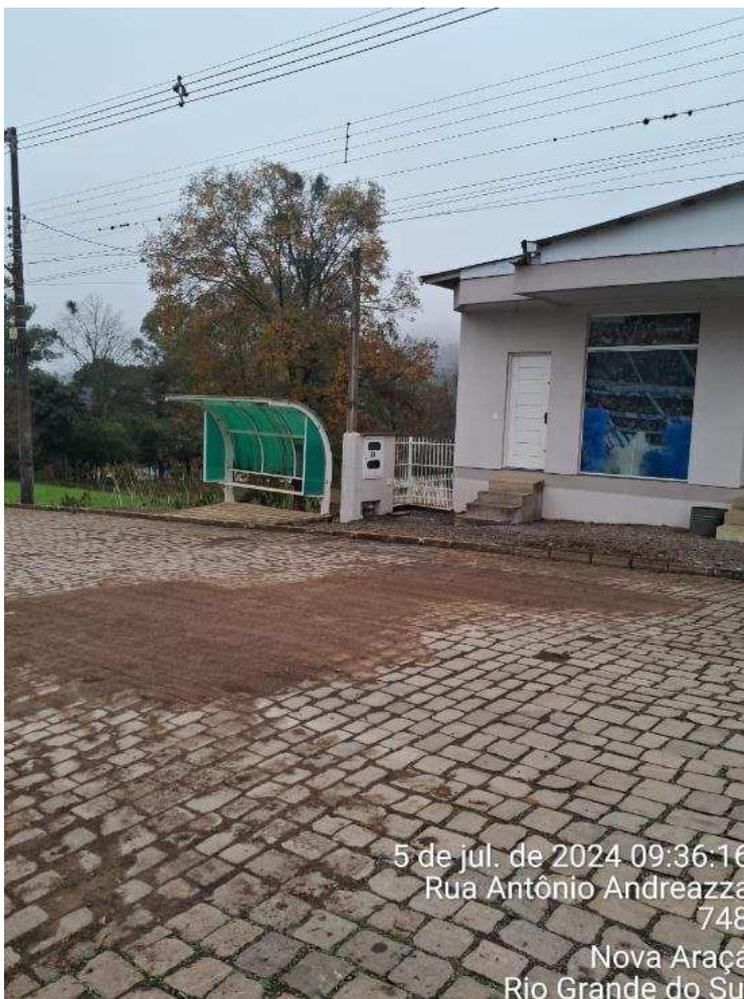
NC	CÓDIGO DA NC	UNIDADE	
18	-	CONSTATAÇÃO	Ausência de sinalização de intervenção na via pública.
GRUPO	PRAZO	NÃO CONFORMIDADE	
2	10 dias	OBSERVAÇÃO	Ponto 8 - Endereço: Rua Virgínio Barbisan, n.76-83; coordenadas: -28.660604°, -51.737691°; Repavimentação precária

Em conformidade. Uma vez que a intervenção já foi realizada, torna-se prescindível a sinalização do local.

Aparece no timestamp "Rua Antônio Andreazza" devido à proximidade geográfica com a Rua Virgínio Barbisan. Não é necessária a sinalização pois a obra já foi concluída.

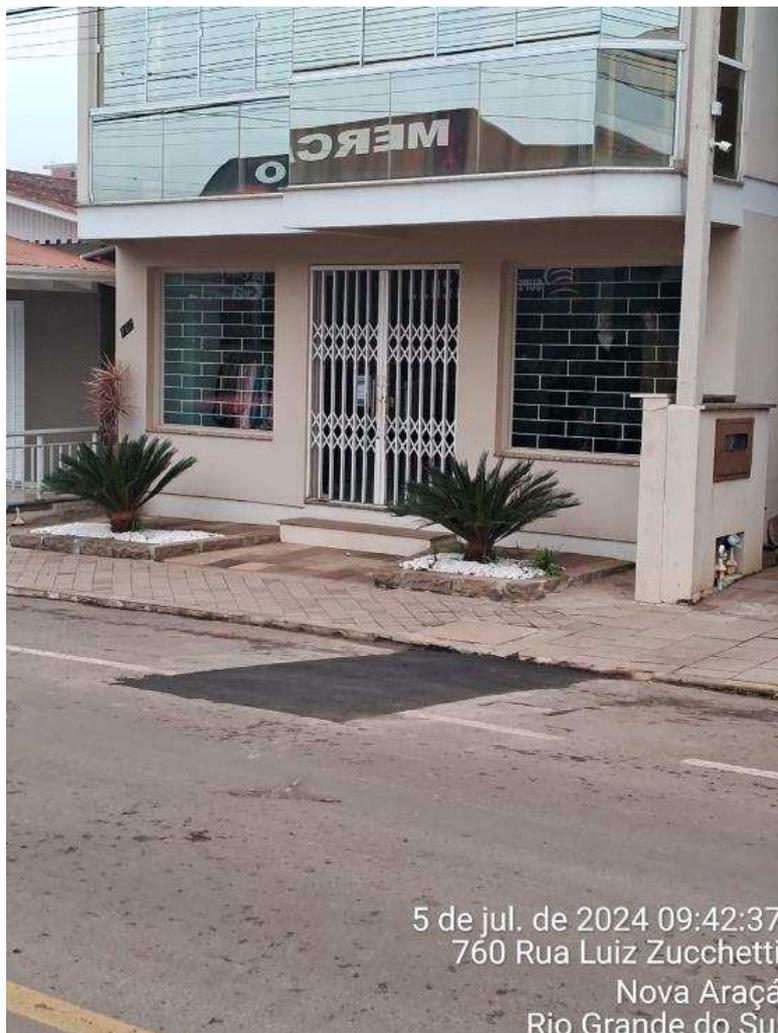
NC	CÓDIGO DA NC	UNIDADE	Sistema de Abastecimento de Água - Repavimentação
19	-	CONSTATAÇÃO	Recomposição inadequada no pavimento após intervenções na rede de abastecimento de água.
GRUPO	PRAZO	NÃO CONFORMIDADE	Pavimentação inadequada após intervenção na rede de abastecimento de água.
2	10 dias	OBSERVAÇÃO	Ponto 9 - Endereço: Rua Luiz Zucchetti, n. 760; coordenadas: -28.659842°, -51.746498°; Repavimentação precária

Em conformidade.

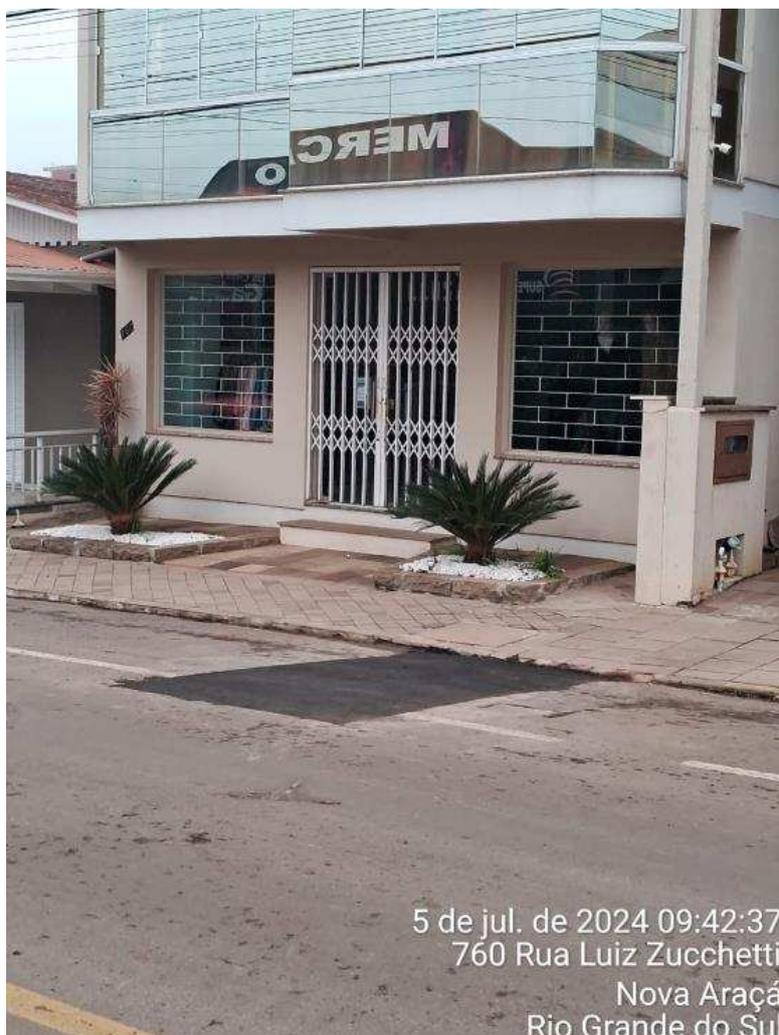
NC	CÓDIGO DA NC	UNIDADE	Sistema de Abastecimento de Água - Repavimentação
20	-	CONSTATAÇÃO	Ausência de sinalização de intervenção na via pública.
GRUPO	PRAZO	NÃO CONFORMIDADE	Ausência de sinalização de intervenção na via pública.
2	10 dias	OBSERVAÇÃO	Ponto 9 - Endereço: Rua Luiz Zucchetti, n. 760; coordenadas: -28.659842°, -51.746498°; Repavimentação precária

Em conformidade. Não é necessária sinalização pois a obra já foi concluída.

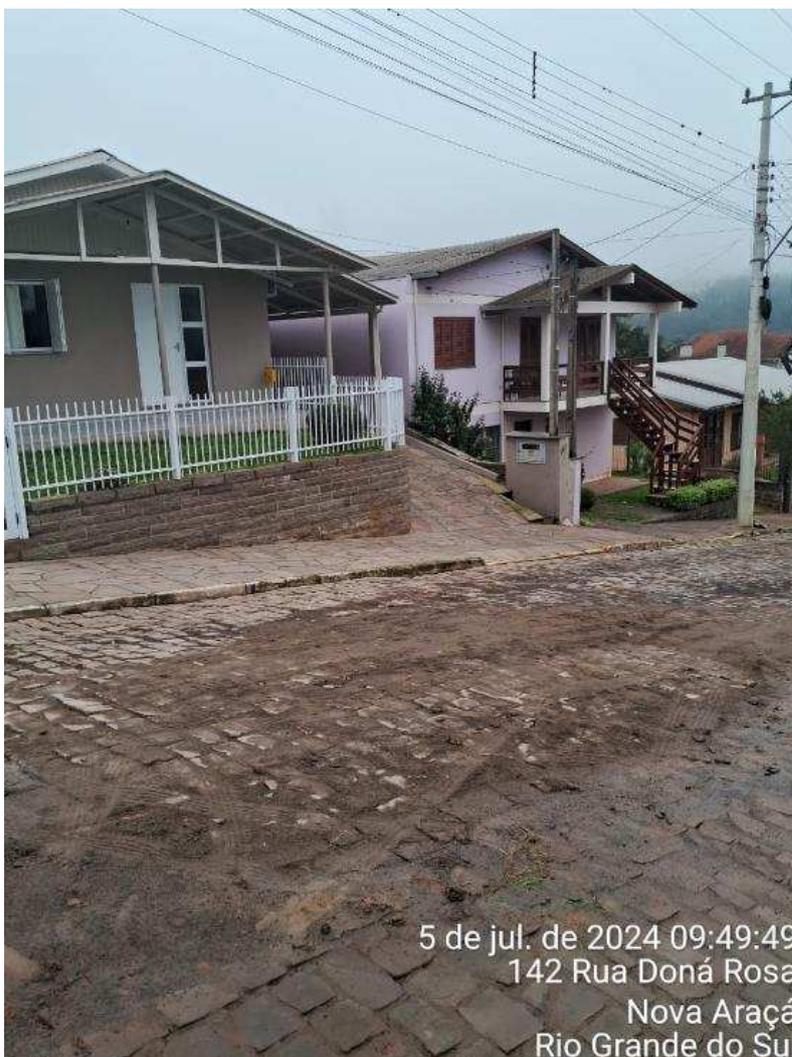
NC	CÓDIGO DA NC	UNIDADE	Sistema de Abastecimento de Água - Repavimentação
21	-	CONSTATAÇÃO	Recomposição inadequada no pavimento após intervenções na rede de abastecimento de água.
GRUPO	PRAZO	NÃO CONFORMIDADE	Pavimentação inadequada após intervenção na rede de abastecimento de água.
2	10 dias	OBSERVAÇÃO	Ponto 11 - Endereço: Rua Rosa Zucchetti, n. 107; coordenadas: -28.660882°, -51.764977°; Repavimentação precária

Em conformidade. Aparece no timestamp "Rua Dona Rosa" devido à proximidade geográfica com a Rua Rosa Zuchetti.

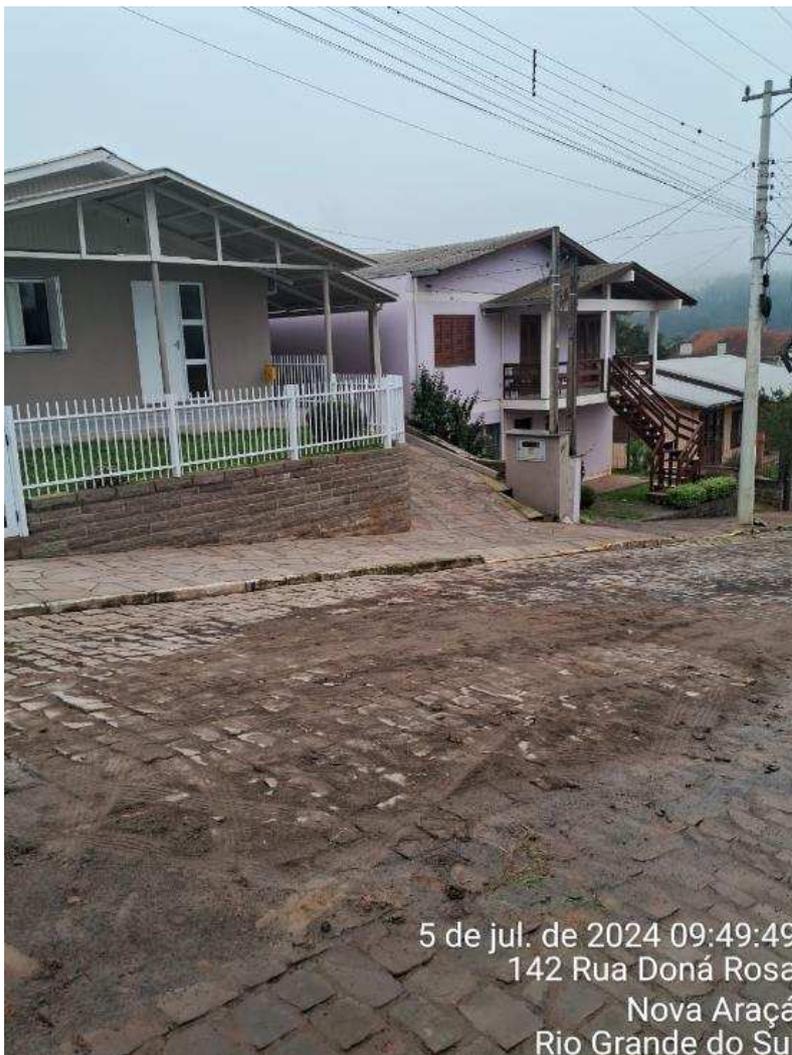
NC	CÓDIGO DA NC	UNIDADE	Sistema de Abastecimento de Água - Repavimentação
22	-	CONSTATAÇÃO	Acúmulo de materiais no passeio obstruindo o tráfego de pedestres.
GRUPO	PRAZO	NÃO CONFORMIDADE	Acúmulo de materiais, entulho e/ou sujeira deixados na rua, calçada e/ou pátio após execução de serviço pela Corsan.
2	10 dias	OBSERVAÇÃO	Ponto 11 - Endereço: Rua Rosa Zucchetti, n. 107; coordenadas: -28.660882°, -51.764977°; Repavimentação precária. Serviço com prazo estabelecido na Carta de Serviços da Corsan.

Em conformidade. Aparece no timestamp "Rua Dona Rosa" devido à proximidade geográfica com a Rua Rosa Zuchetti.

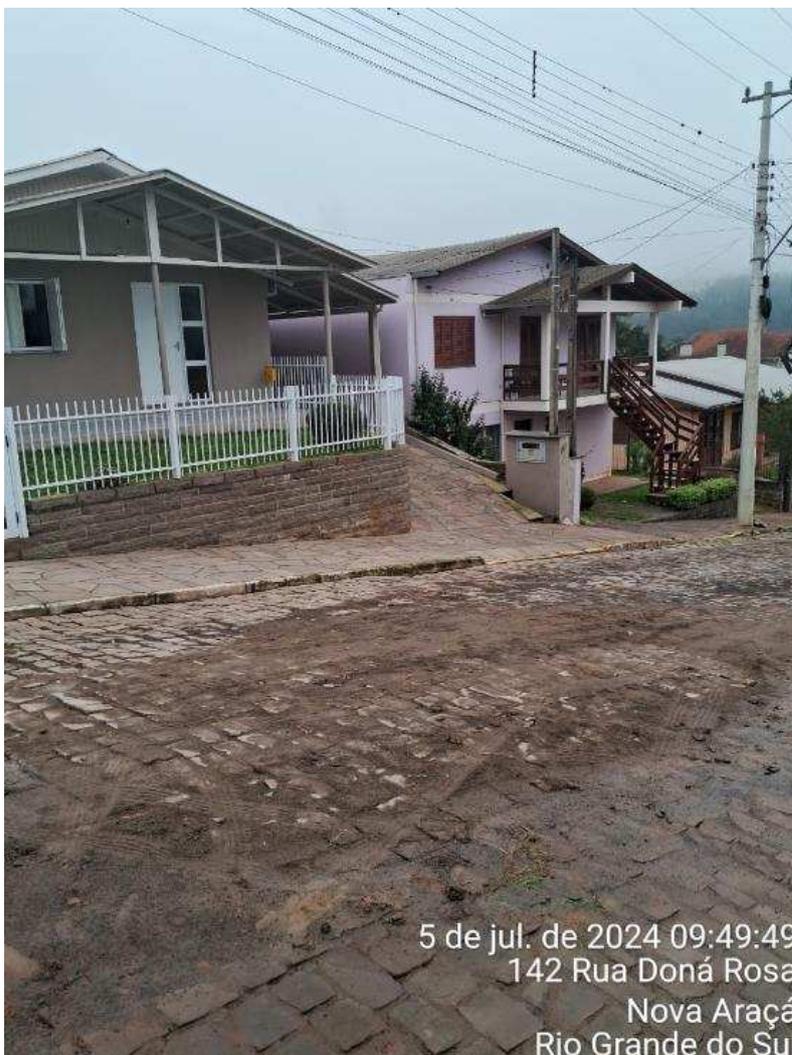
NC	CÓDIGO DA NC	UNIDADE	
23	-	CONSTATAÇÃO	Ausência de sinalização de intervenção na via pública.
GRUPO	PRAZO	NÃO CONFORMIDADE	
2	10 dias	OBSERVAÇÃO	Ponto 11 - Endereço: Rua Rosa Zucchetti, n. 107; coordenadas: - 28.660882°, -51.764977°; Repavimentação precária

Em conformidade. Aparece no timestamp "Rua Dona Rosa" devido à proximidade geográfica com a Rua Rosa Zuchetti. Não é necessária a sinalização pois a obra já foi concluída.

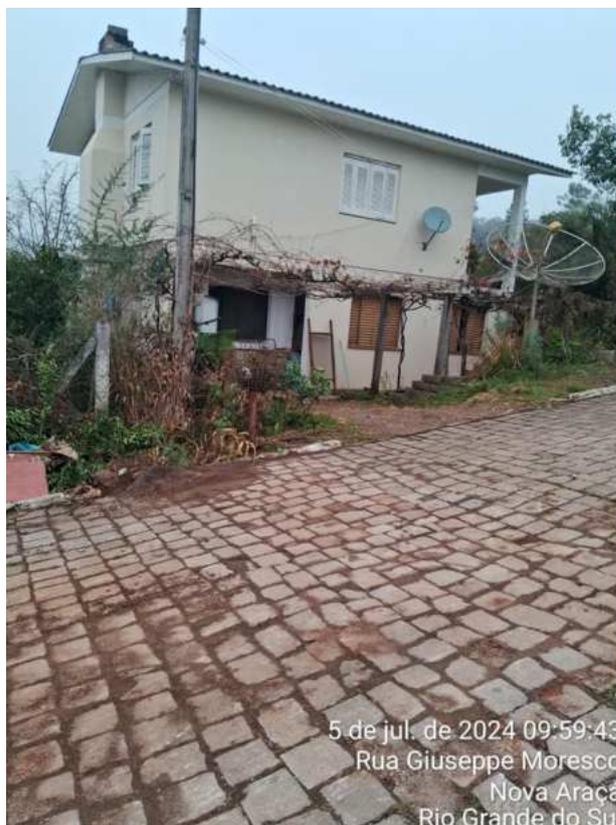
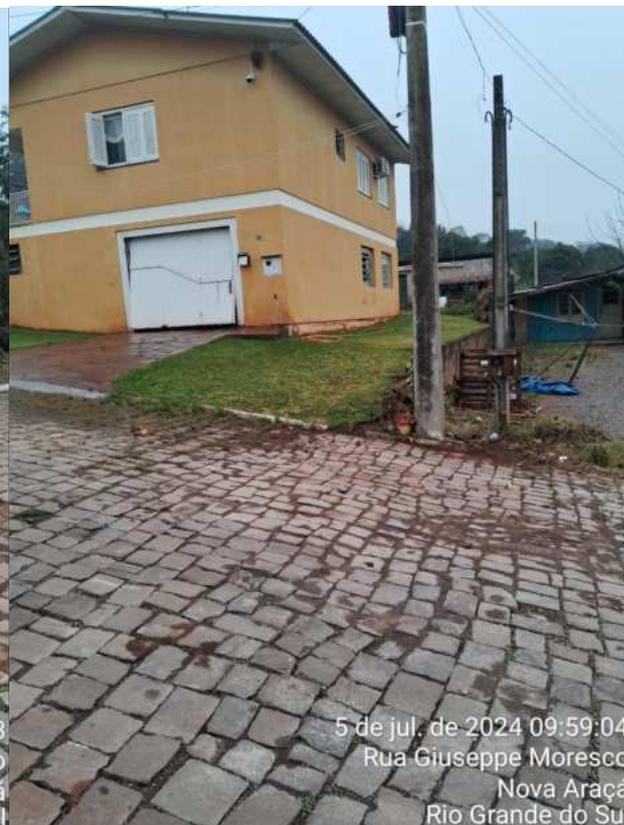
NC	CÓDIGO DA NC	UNIDADE	Sistema de Abastecimento de Água - Repavimentação
24	-	CONSTATAÇÃO	Presença de buraco na pista.
GRUPO	PRAZO	NÃO CONFORMIDADE	Buraco na pista decorrente de obra da prestadora.
2	72 horas	OBSERVAÇÃO	Ponto 1 - Endereço: Rua Giuseppe Moresco, n. 96; Coordenadas: - 28.661047°, -51.772172°; Repavimentação precária. Serviço com prazo estabelecido na Carta de Serviços da Corsan.

Em conformidade.

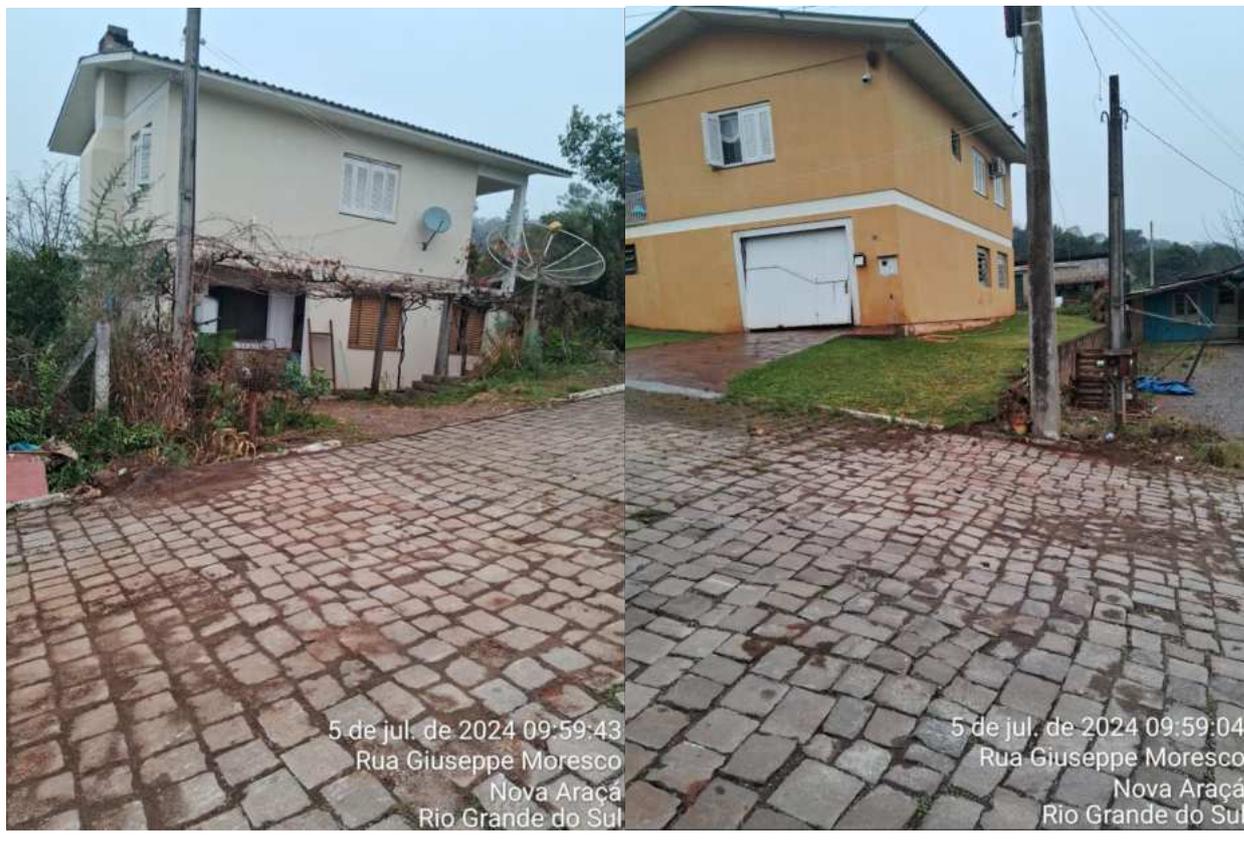
NC	CÓDIGO DA NC	UNIDADE	Sistema de Abastecimento de Água - Repavimentação
25	-	CONSTATAÇÃO	Presença de buraco na pista.
GRUPO	PRAZO	NÃO CONFORMIDADE	Buraco na pista decorrente de obra da prestadora.
2	72 horas	OBSERVAÇÃO	Ponto 2 - Endereço: Rua Giuseppe Moresco, n. 96; coordenadas: - 28.661072°, -51.772074°; Repavimentação precária. Serviço com prazo estabelecido na Carta de Serviços da Corsan.

Em conformidade.
