Assunto: Relatório Técnico de Fiscalização Sob Demanda no município de Nova Araçá.
Processo AGESAN número: 973/2024.

RELATÓRIO DE AJUSTAMENTO DE AÇÃO E CONDUTA – RAAC

**Referência: RELATÓRIO TÉCNICO DE FISCALIZAÇÃO SOB DEMANDA N.
973/2024 – RTF**

Município de Nova Araçá - Vistoria realizada no dia 14 de junho de 2024

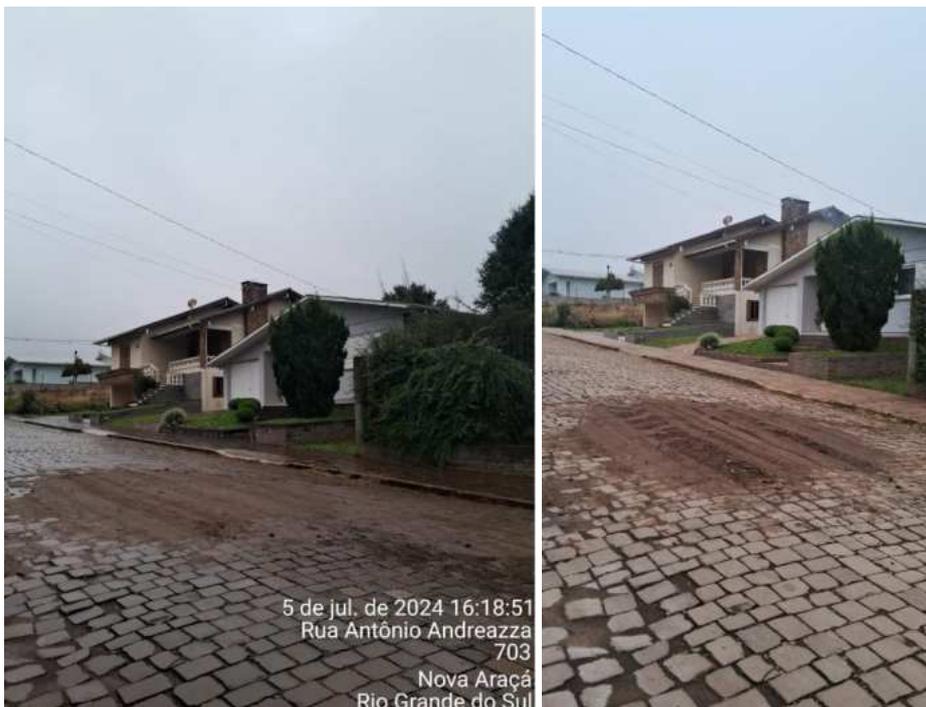
NC	CÓDIGO DA NC	UNIDADE	
26	-	CONSTATAÇÃO	Presença de buraco na pista.
GRUPO	PRAZO	NÃO CONFORMIDADE	
2	72 horas	OBSERVAÇÃO	Buraco na pista decorrente de obra da prestadora. Ponto 5 - Endereço: Rua Virgínio Barbisan, n.106 ; Coordenadas: - 28.660625°, -51.738320°; Repavimentação precária. Serviço com prazo estabelecido na Carta de Serviços da Corsan.

Em conformidade. No timestamp aparece "Rua Antônio Andreazza" devido à proximidade geográfica com a rua Virgínio Barbisan.

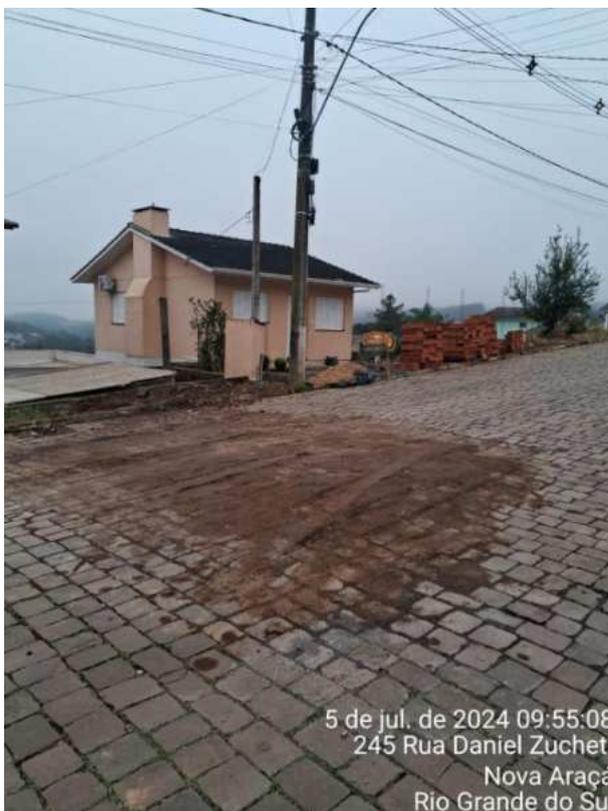
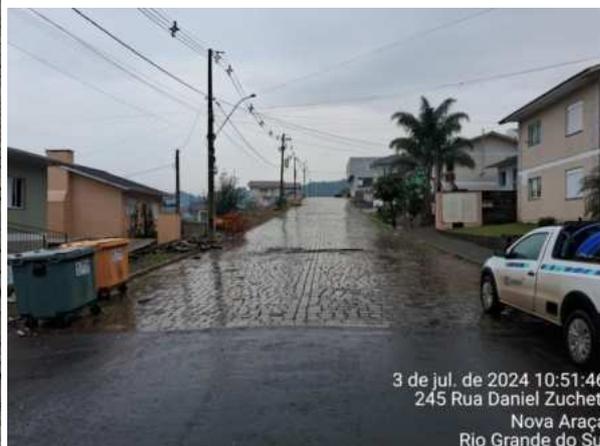
NC	CÓDIGO DA NC	UNIDADE	
27	-	CONSTATAÇÃO	Presença de buraco na pista.
GRUPO	PRAZO	NÃO CONFORMIDADE	
2	72 horas	OBSERVAÇÃO	Buraco na pista decorrente de obra da prestadora. Ponto 7 - Endereço: Rua Silvestro Pedro Cerri, 235; coordenadas: -28.662191°, -51.767520°; Repavimentação precária. Serviço com prazo estabelecido na Carta de Serviços da Corsan.

Em conformidade.

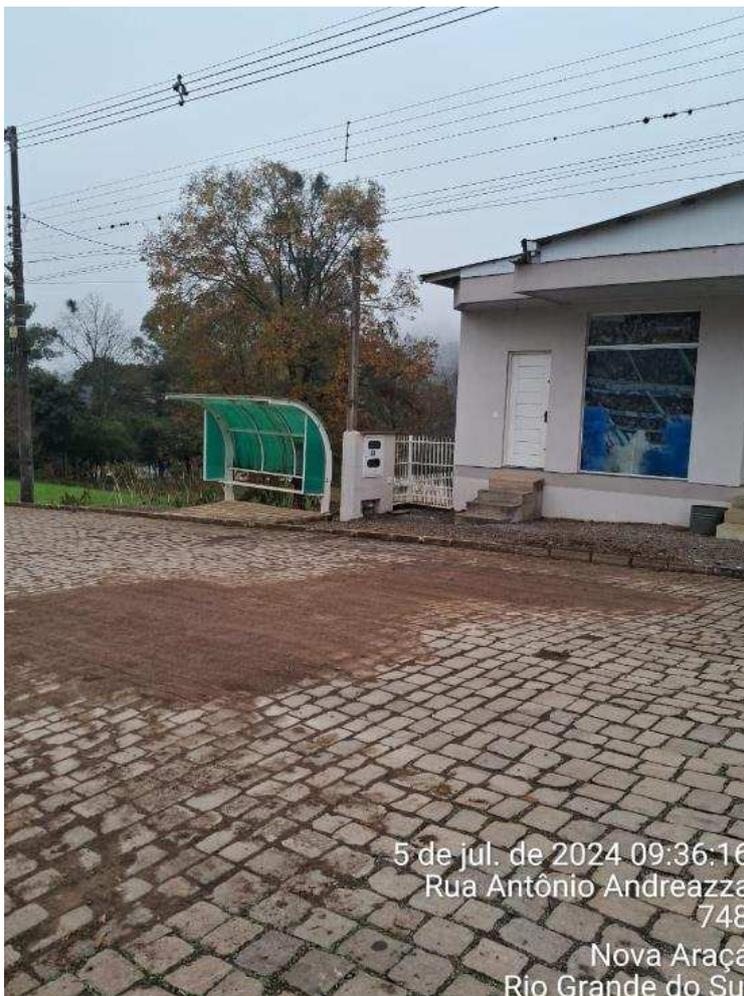
NC	CÓDIGO DA NC	UNIDADE	
28	-	CONSTATAÇÃO	Presença de buraco na pista.
GRUPO	PRAZO	NÃO CONFORMIDADE	
2	72 horas	OBSERVAÇÃO	Buraco na pista decorrente de obra da prestadora. Ponto 8 - Endereço: Rua Virgínio Barbisan, n.76-83; coordenadas: -28.660604°, -51.737691°; Repavimentação precária. Serviço com prazo estabelecido na Carta de Serviços da Corsan.

Em conformidade. Aparece no timestamp "Rua Antônio Andreazza" devido à proximidade geográfica com a Rua Virgínio Barbisan.

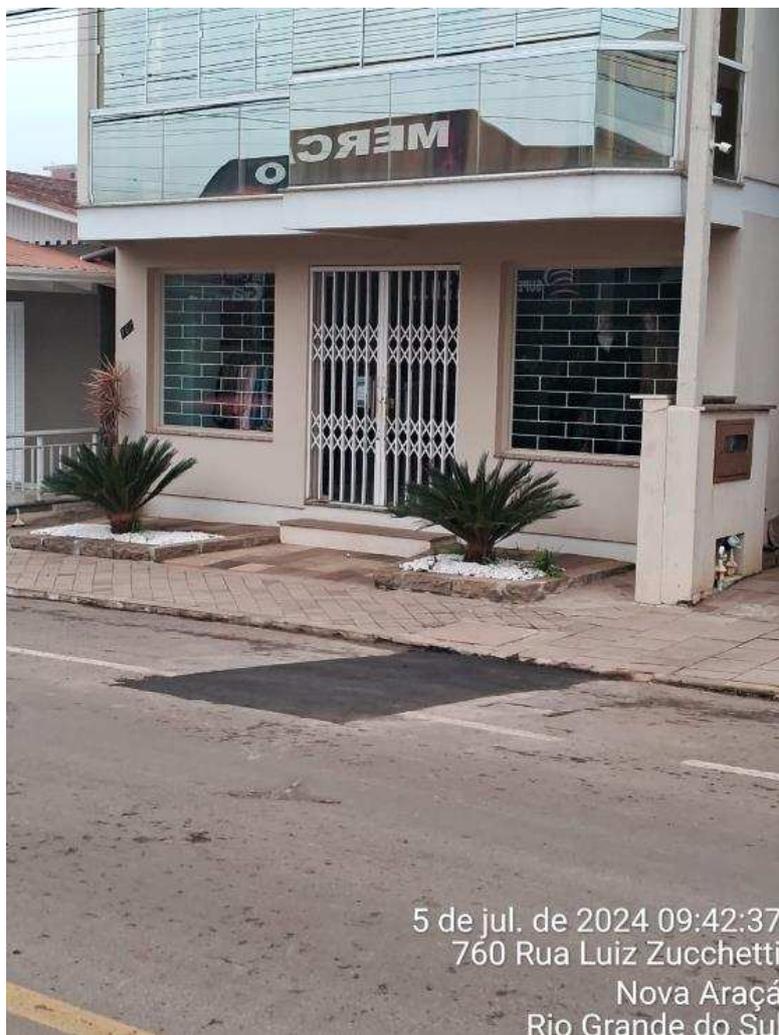
NC	CÓDIGO DA NC	UNIDADE	
29	-	CONSTATAÇÃO	Presença de buraco na pista.
GRUPO	PRAZO	NÃO CONFORMIDADE	
2	72 horas	OBSERVAÇÃO	Buraco na pista decorrente de obra da prestadora. Ponto 9 - Endereço: Rua Luiz Zucchetti, n. 760; coordenadas: - 28.659842°, -51.746498°; Repavimentação precária. Serviço com prazo estabelecido na Carta de Serviços da Corsan.

Em conformidade.

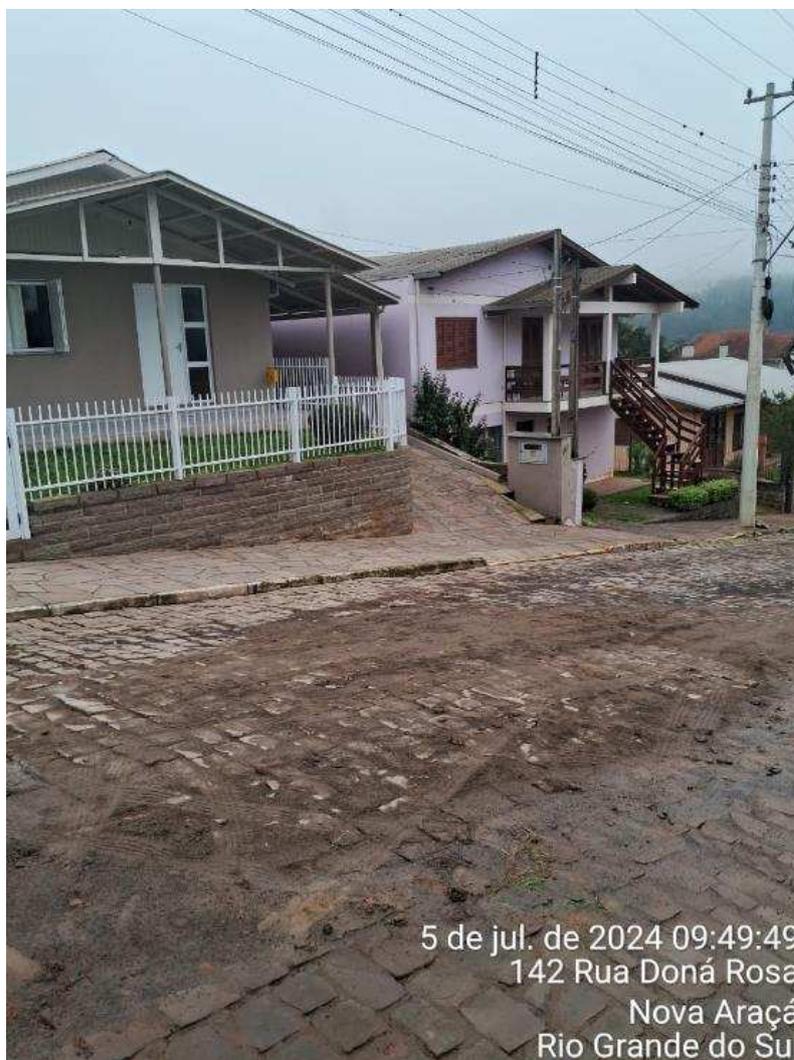
NC	CÓDIGO DA NC	UNIDADE	
30	-	CONSTATAÇÃO	Presença de buraco na pista.
GRUPO	PRAZO	NÃO CONFORMIDADE	
2	72 horas	OBSERVAÇÃO	Ponto 11 - Endereço: Rua Rosa Zucchetti, n. 107; coordenadas: -28.660882°, -51.764977°; Repavimentação precária. Serviço com prazo estabelecido na Carta de Serviços da Corsan.

Em conformidade. Aparece no timestamp "Rua Dona Rosa" devido à proximidade geográfica com a Rua Rosa Zuchetti.
