**COMPANHIA RIOGRANDENSE DE SANEAMENTO
DIRETORIA DA PRESIDÊNCIA
SUPERINTENDÊNCIA DE RELAÇÕES INSTITUCIONAIS**

Assunto: Relatório Técnico de Fiscalização – RTF de Fiscalização Regular 2023 em Rolante, Processo 068-P/2023.

RELATÓRIO DE AJUSTAMENTO DE AÇÃO E CONDUTA – RAAC

Município de Rolante - Vistoria realizada no dia 18/04/2023

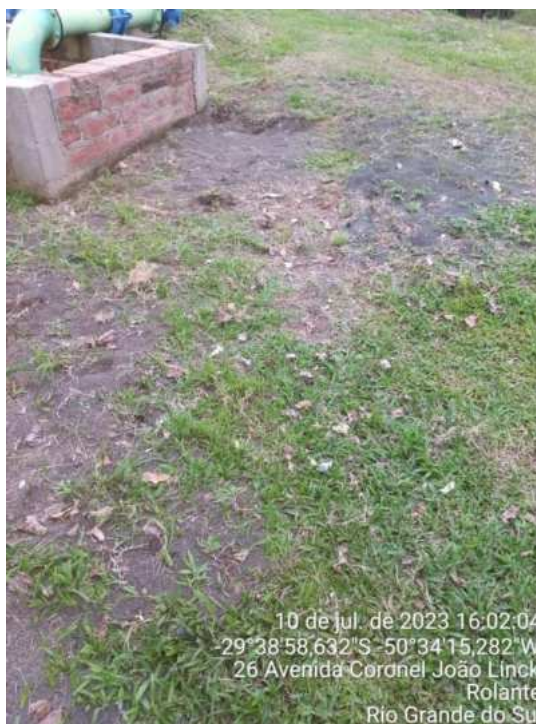
NC	CÓDIGO DA NC	UNIDADE	EBAT 01				
2	2.6	CONSTATAÇÃO	Fiação elétrica exposta em área molhada, contato direto com o solo				
GRUPO	PRAZO	NÃO CONFORMIDADE	Falta de conservação e manutenção preventiva de unidade				
2	365 dias	OBSERVAÇÃO					
<p>MANIFESTAÇÃO DA CORSAN: Em processamento. Fiação foi adequada.</p> <p>PLANO DE AÇÃO: Desnecessário.</p> <table border="1"> <thead> <tr> <th>Ação</th> <th>Prazo previsto</th> </tr> </thead> <tbody> <tr> <td>Corrigir a exposição dos fios.</td> <td>Concluído</td> </tr> </tbody> </table>				Ação	Prazo previsto	Corrigir a exposição dos fios.	Concluído
Ação	Prazo previsto						
Corrigir a exposição dos fios.	Concluído

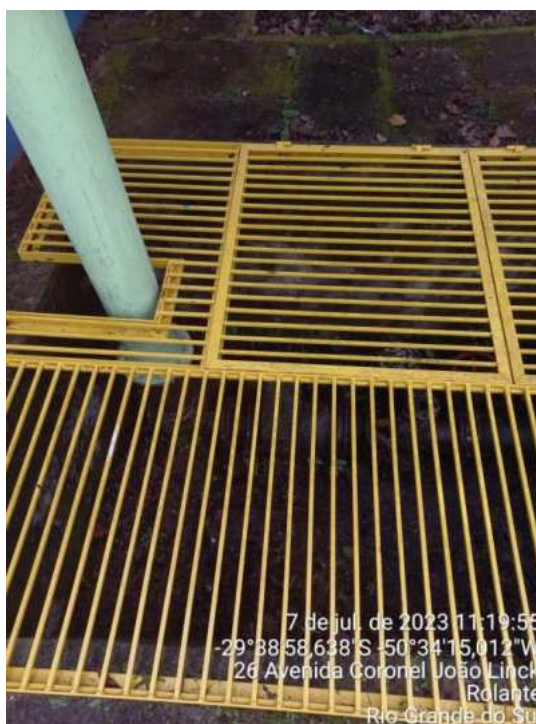
NC	CÓDIGO DA NC	UNIDADE	EBA 01
3	2.8	CONSTATAÇÃO	Caixa de manobra com excesso de vegetação
GRUPO	PRAZO	NÃO CONFORMIDADE	Falta de conservação e manutenção preventiva de unidade
2	365 dias	OBSERVAÇÃO

MANIFESTAÇÃO DA CORSAN: Em conformidade. Vegetação foi retirada.

Ação	Prazo previsto
Limpar e retirar a vegetação	Concluído

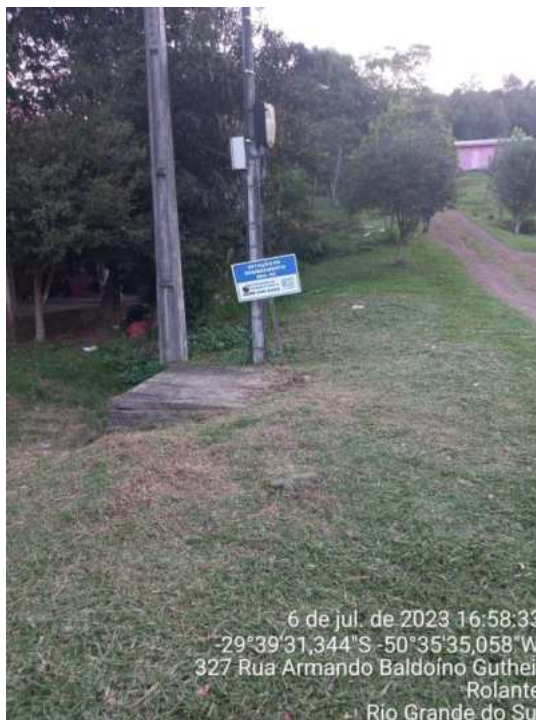
NC	CÓDIGO DA NC	UNIDADE	EBA 02
6	2.8	CONSTATAÇÃO	Excesso de vegetação rasteira
GRUPO	PRAZO	NÃO CONFORMIDADE	Falta de conservação e manutenção preventiva de unidade
2	365 dias	OBSERVAÇÃO

MANIFESTAÇÃO DA CORSAN: Em conformidade. Vegetação foi retirada.

Ação	Prazo previsto
Limpar e retirar a vegetação	Concluído

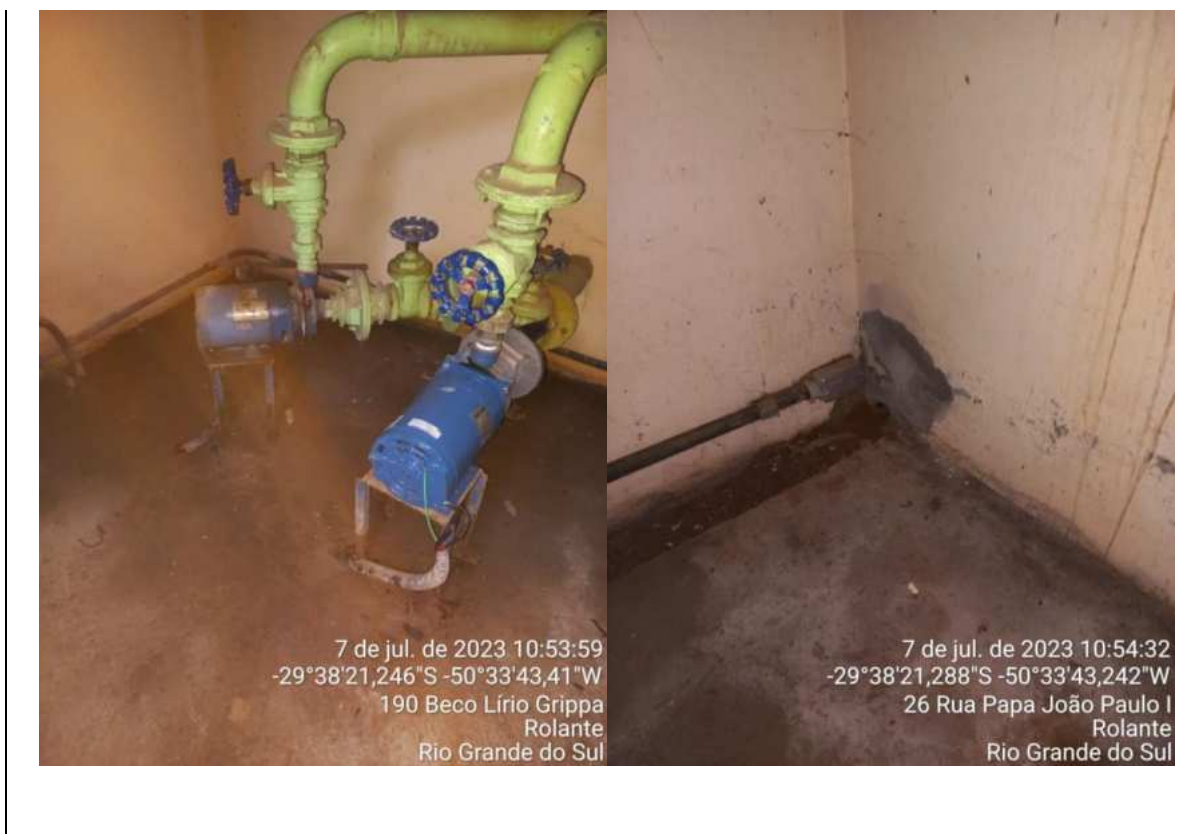
NC	CÓDIGO DA NC	UNIDADE	EBA 04				
9	2.7	CONSTATAÇÃO	Fiação elétrica exposta, inclusive junto a canaleta de drenagem				
GRUPO	PRAZO	NÃO CONFORMIDADE	Não proporcionar a segurança das edificações e dos operadores				
2	90 dias	OBSERVAÇÃO					
<p>MANIFESTAÇÃO DA CORSAN: Em conformidade. Os fios expostos foram corrigidos.</p> <p>PLANO DE AÇÃO: Desnecessário.</p> <table border="1"> <thead> <tr> <th>Ação</th> <th>Prazo previsto</th> </tr> </thead> <tbody> <tr> <td>Corrigir a fiação elétrica</td> <td>Concluído</td> </tr> </tbody> </table>				Ação	Prazo previsto	Corrigir a fiação elétrica	Concluído
Ação	Prazo previsto						
Corrigir a fiação elétrica	Concluído

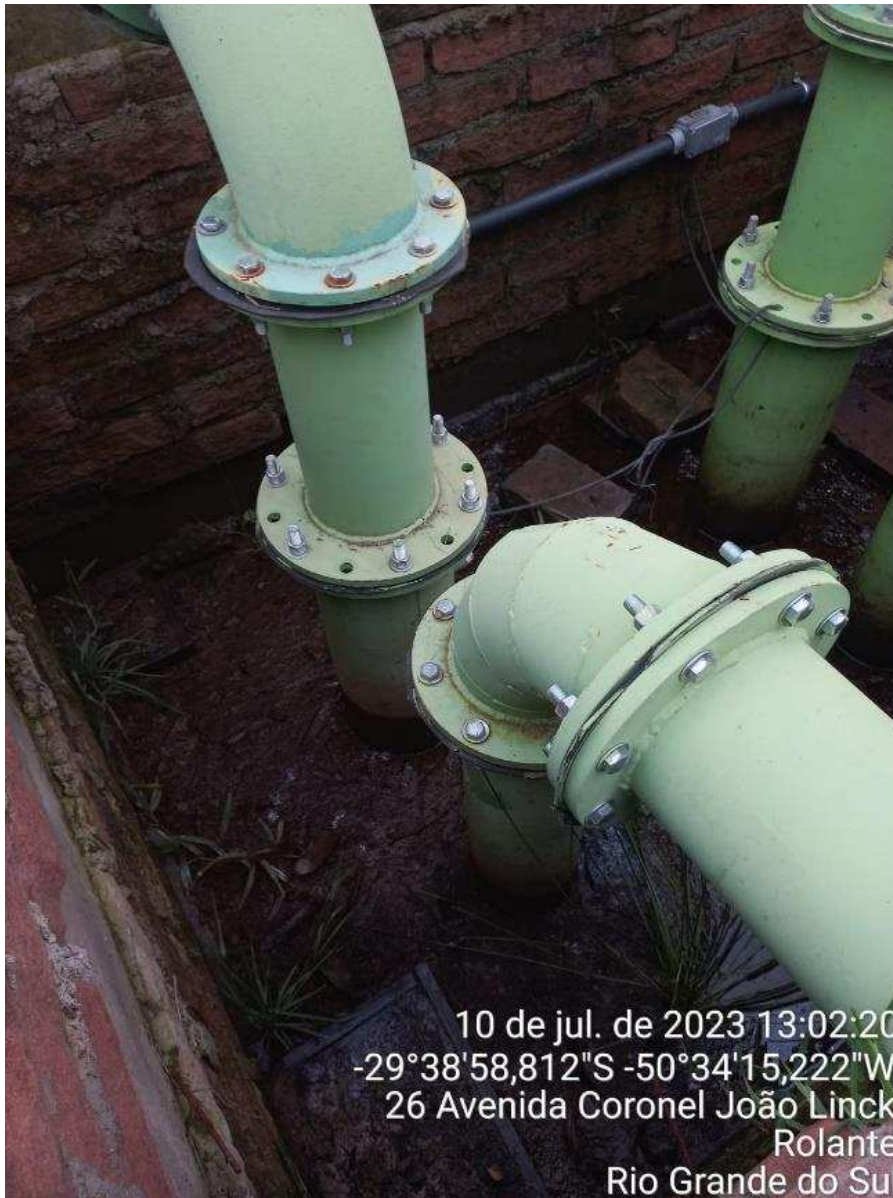
NC	CÓDIGO DA NC	UNIDADE	Nova EBA junto a ETA
11	2.5	CONSTATAÇÃO	Câmara de bombas inundada
GRUPO	PRAZO	NÃO CONFORMIDADE	Drenagem da estrutura inadequada
2	365 dias	OBSERVAÇÃO

MANIFESTAÇÃO DA CORSAN: Em conformidade. Foi desobstruída a tubulação e filtro do dreno.

Ação	Prazo previsto
Foi realizada a limpeza succionado com bomba	Concluído

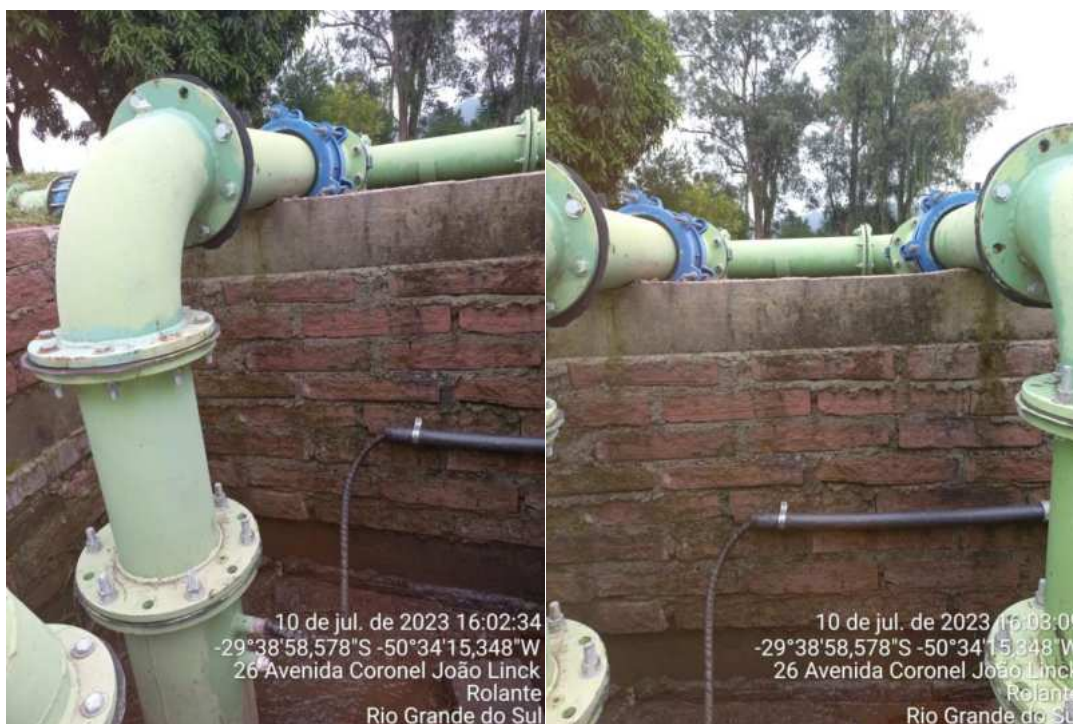
NC	CÓDIGO DA NC	UNIDADE	Nova EBA junto a ETA
12	2.7	CONSTATAÇÃO	Fiação elétrica, com emendas e partes energizadas expostas, em contato direto com água
GRUPO	PRAZO	NÃO CONFORMIDADE	Não proporcionar a segurança das edificações e dos operadores
2	90 dias	OBSERVAÇÃO

MANIFESTAÇÃO DA CORSAN: Em processamento. Fiação foi adequada.

Ação	Prazo previsto
Corrigir a exposição da fiação elétrica	Concluído

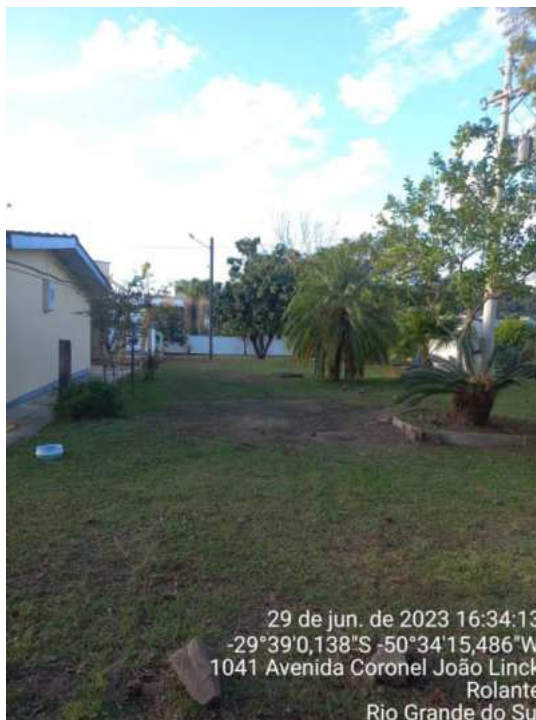
NC	CÓDIGO DA NC	UNIDADE	ETA
15	3.20	CONSTATAÇÃO	Resíduos de materiais de construção em local inadequado
GRUPO	PRAZO	NÃO CONFORMIDADE	Acúmulo de resíduos em local inapropriado e/ou armazenamento inadequado
2	90 dias	OBSERVAÇÃO

MANIFESTAÇÃO DA CORSAN: Em conformidade. Os materiais foram retirados.

Ação	Prazo previsto
Remover dos materiais alocados inapropriadamente	Concluído

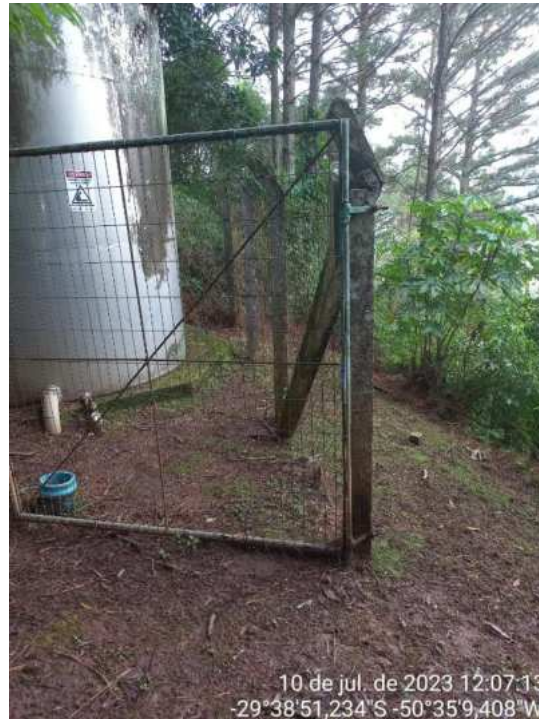
NC	CÓDIGO DA NC	UNIDADE	Reservatório R04				
20	6.12	CONSTATAÇÃO	Difícil acesso - barro e vegetação excessivos				
GRUPO	PRAZO	NÃO CONFORMIDADE	Não proporcionar a segurança das edificações e dos operadores.				
2	365 dias	OBSERVAÇÃO	Barro, irregularidades, excesso de vegetação rasteira, inclinação excessiva				
<p>MANIFESTAÇÃO DA CORSAN: Em conformidade. Vegetação foi retirada.</p> <p>PLANO DE AÇÃO: Desnecessário</p> <table border="1"> <thead> <tr> <th>Ação</th> <th>Prazo previsto</th> </tr> </thead> <tbody> <tr> <td>Limpar e remover a vegetação</td> <td>Concluído</td> </tr> </tbody> </table>				Ação	Prazo previsto	Limpar e remover a vegetação	Concluído
Ação	Prazo previsto						
Limpar e remover a vegetação	Concluído
