**Assunto:** Relatório Técnico de Fiscalização regular realizado no Sistema de Saneamento (água e esgoto) do município de Três Coroas.  
Processo AGESAN número: 252P/2023.

**RELATÓRIO DE AJUSTAMENTO DE AÇÃO E CONDUTA – RAAC**

**Referência: RELATÓRIO TÉCNICO DE FISCALIZAÇÃO N. 252-P/2023 – RTF**  
Município de Três Coroas - Vistoria realizada nos dias 06 e 07 novembro de 2023

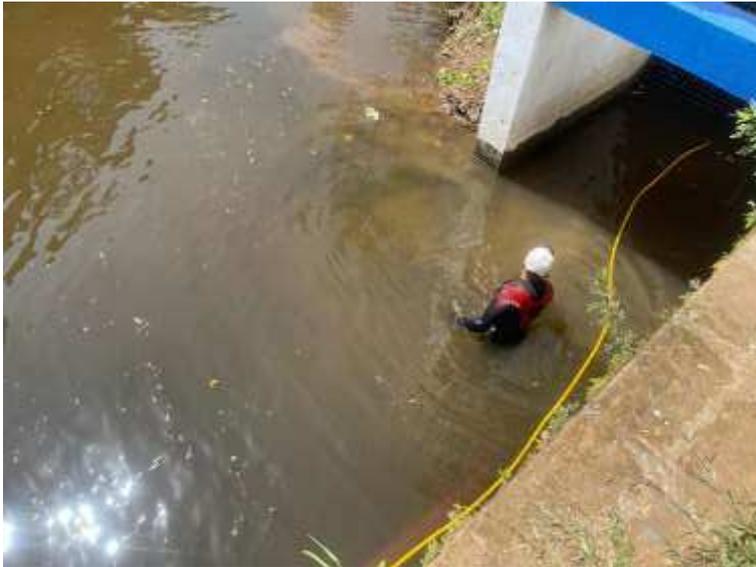
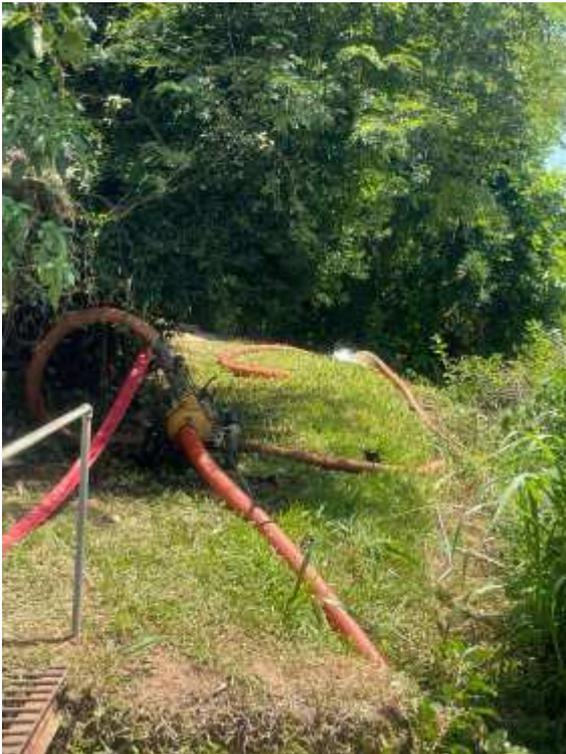
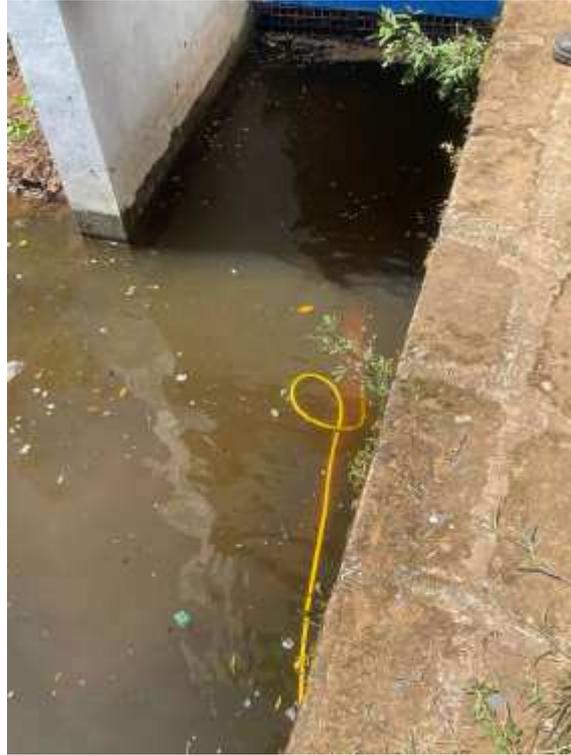
NC	CÓDIGO DA NC	UNIDADE	Captação Superficial - Rio Paranhana
1	1.4	<b>CONSTATAÇÃO</b>	Assoreamento do manancial na área de captação
<b>GRUPO</b>	<b>PRAZO</b>	<b>NÃO CONFORMIDADE</b>	Falta de conservação e manutenção preventiva de unidade.
2	365 dias	<b>OBSERVAÇÃO</b>	-

**MANIFESTAÇÃO DA CORSAN:** Em conformidade. O desassoreamento já foi realizado, conforme imagens abaixo.

**PLANO DE AÇÃO:** Desnecessário

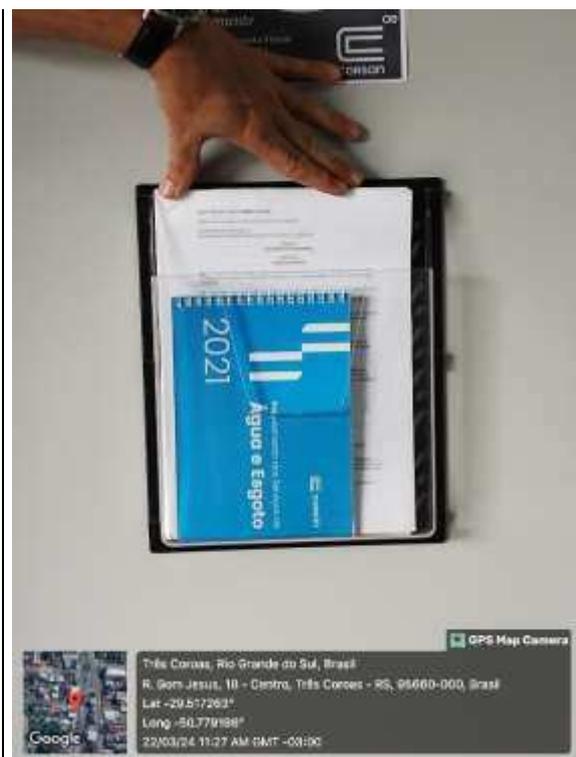
NC	CÓDIGO DA NC	UNIDADE	Área comercial
2	7.16	<b>CONSTATAÇÃO</b>	RSAE-AGESAN-RS indisponível para o público.
<b>GRUPO</b>	<b>PRAZO</b>	<b>NÃO CONFORMIDADE</b>	Não utilizar o regulamento de serviços de água e esgoto homologado pela AGESAN-RS.
1	90 dias	<b>OBSERVAÇÃO</b>

**MANIFESTAÇÃO DA CORSAN:** Em conformidade. Segue foto comprobatória

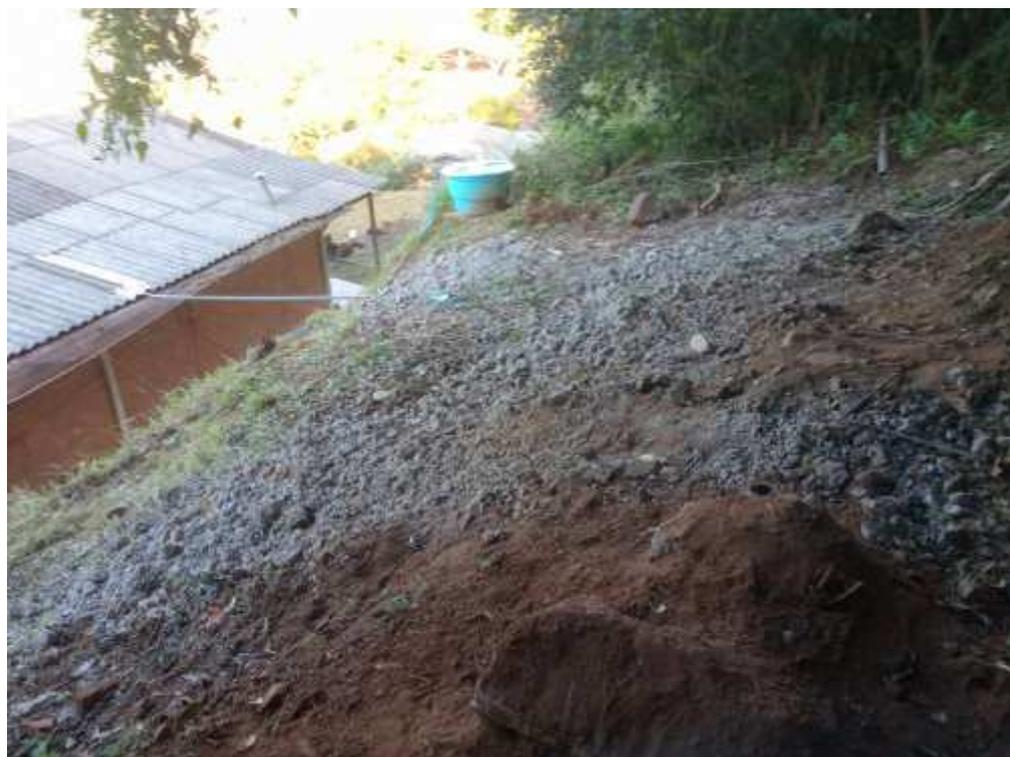
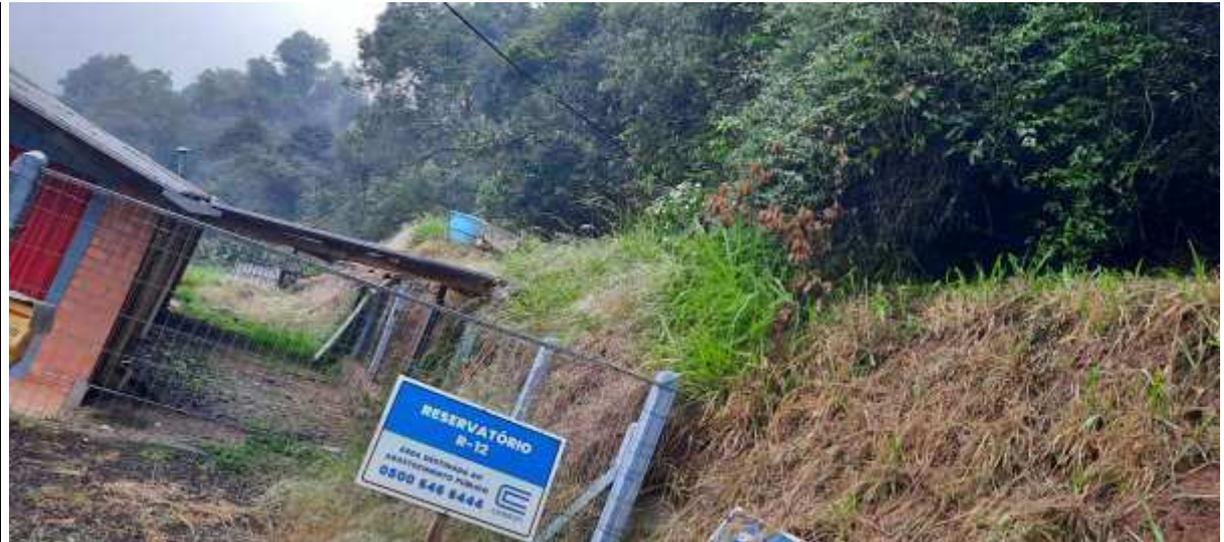
<b>NC</b>	<b>CÓDIGO DA NC</b>	<b>UNIDADE</b>	Reservatório R-12, R-12A e R-03
26		<b>CONSTATAÇÃO</b>	Foi constatado que os reservatórios estão desativados, mas não estão descritos no Anexo II
<b>GRUPO</b>	<b>PRAZO</b>	<b>NÃO CONFORMIDADE</b>	Deixar de prestar informações ao órgão fiscalizatório.
2	90 dias	<b>OBSERVAÇÃO</b>

**MANIFESTAÇÃO DA CORSAN:** Em conformidade. Reservatórios R12 e R12A removidos conforme imagens abaixo. Já o R-03 consta no sistema como ativo. Iremos averiguar se há divergências nos números dos reservatórios e atualizaremos o anexo II.

Ação	Prazo previsto
Corrigir R03 no anexo II	12/06/2024

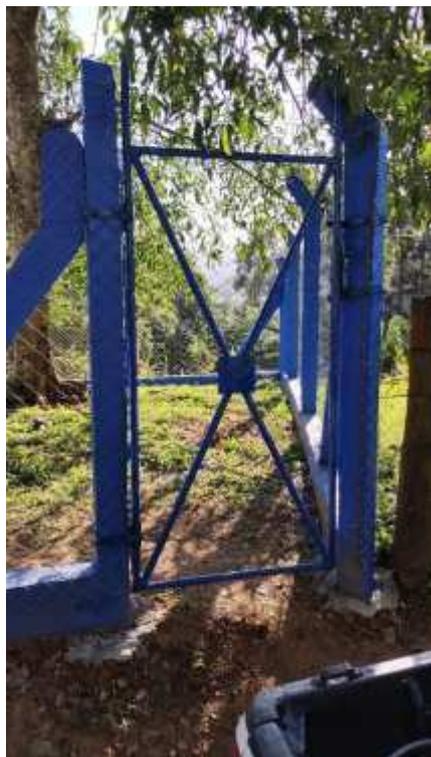
NC	CÓDIGO DA NC	UNIDADE	Reservatório R-10
32	6.2	<b>CONSTATAÇÃO</b>	Ausência de portão no cercamento da área do reservatório
<b>GRUPO</b>	<b>PRAZO</b>	<b>NÃO CONFORMIDADE</b>	Não isolar a área dando condição ao acesso de pessoas não-autorizadas e sem garantir bom estado de limpeza do local.
2	365 dias	<b>OBSERVAÇÃO</b>

**MANIFESTAÇÃO DA CORSAN:** Em conformidade. Segue imagem comprobatória
