## REGULAÇÃO RELATÓRIO DE FISCALIZAÇÃO N. 040-P/2023

Fiscalização Sob Demanda do Conselho Superior de Regulação para verificação do andamento das obras de ampliação das bacias de infiltração da Estação de Tratamento de Esgoto (ETE-II) de Xangri-lá/RS.

O processo n. 040-P/2023 versa sobre a verificação do status atual das intervenções e obras de ampliação da estação de tratamento de esgoto (ETE-II), para as soluções dos problemas do Sistema de Esgotamento Sanitário (SES) de Xangri-lá, a serem executadas pela Companhia Riograndense de Saneamento (Corsan). Para tanto, realizou-se, no dia 25 de janeiro de 2023, fiscalização na ETE-II, Rodovia RS-389, Km 30, Xangri-lá-RS.

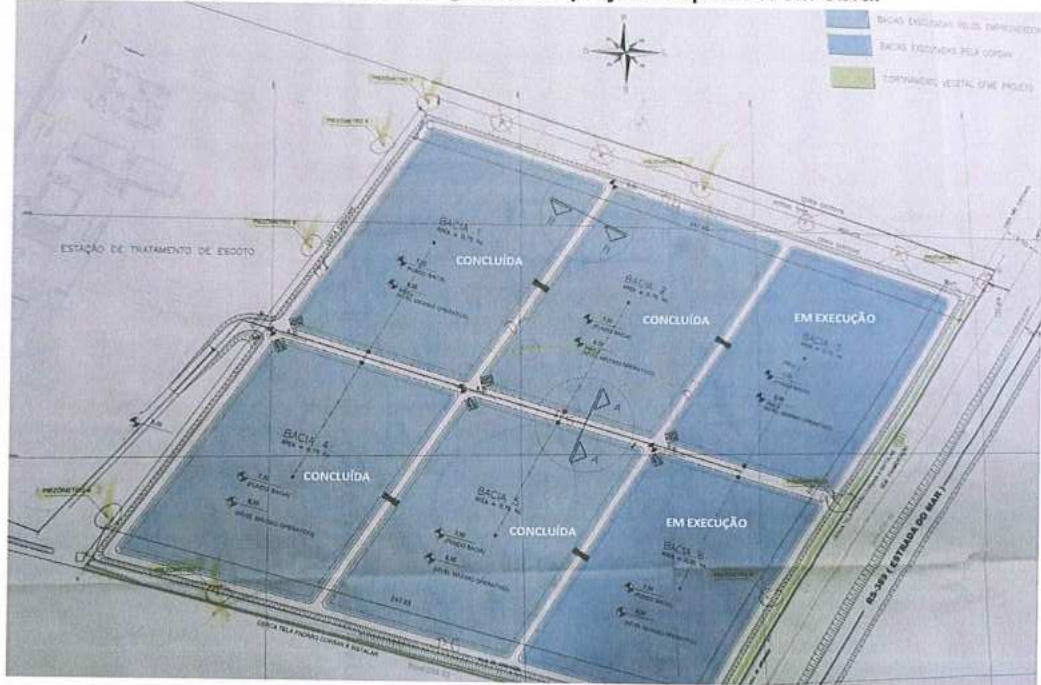
- a) O medidor de vazão do efluente extravasado, das antigas bacias de infiltração, foi instalado e encontra-se operando ( $29^{\circ}48'19.62''S$   $50^{\circ}3'59.41''O$ ). Conforme Ofício da Corsan 025/2023-Suprin/DP, as medições de qualidade são enviadas quinzenalmente ao Ministério Público Federal.
- b) Os projetos para execução de seis bacias de infiltração, a serem construídas na ETE-II, encontram-se finalizados e entregues, conforme apresentado na figura 2. No escritório administrativo da obra, tanto projeto quanto cronograma físico-financeiro (ver figura 3), estão expostos em mural, em tamanho adequado e acessível a todos os envolvidos.
- c) As quatro primeiras bacias de infiltração, estão com suas obras concluídas e em operação neste momento, conforme pode ser visto nas figuras 4, 5, 6 e 7.

Figura 2 - Registro fotográfico do projeto disponível em obra.

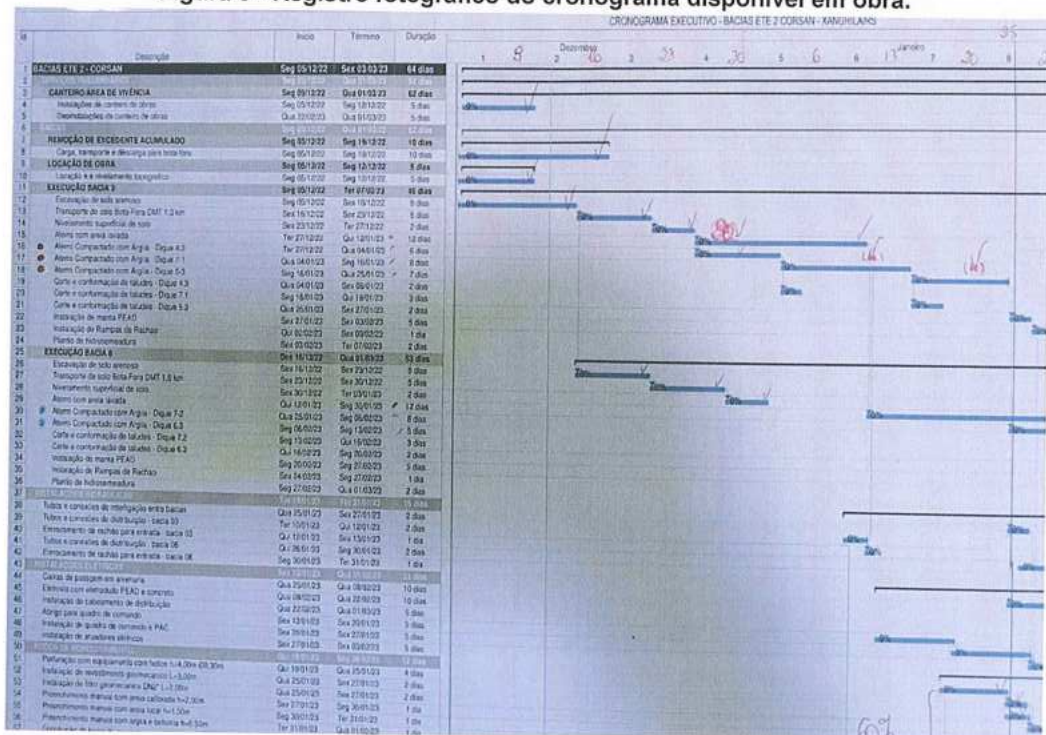
Figura 3 - Registro fotográfico do cronograma disponível em obra.

A realização da fiscalização possibilitou vislumbrar que, das seis bacias previstas à leste da ETE-II, quatro estão concluídas e em operação. As obras das bacias de infiltração estão de acordo com os relatos oficiais da Corsan e o cronograma existente no escritório administrativo da obra, lembrando apenas sobre a necessidade da instalação do novo painel de controle do sistema de bombeamento.

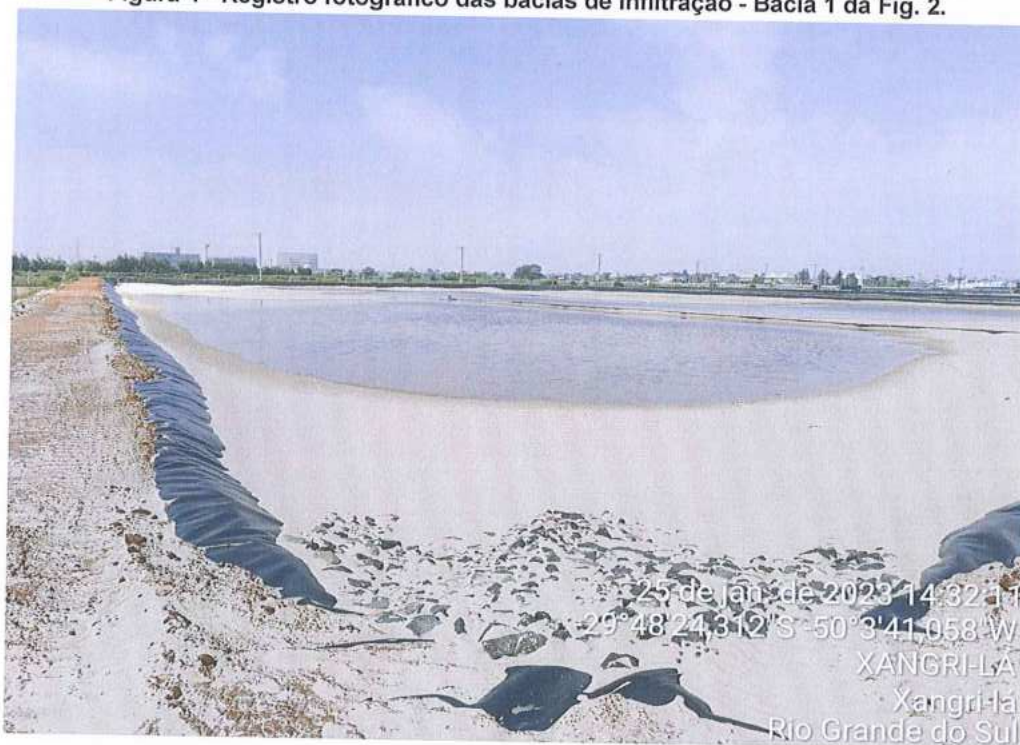
Figura 4 - Registro fotográfico das bacias de infiltração - Bacia 1 da Fig. 2.

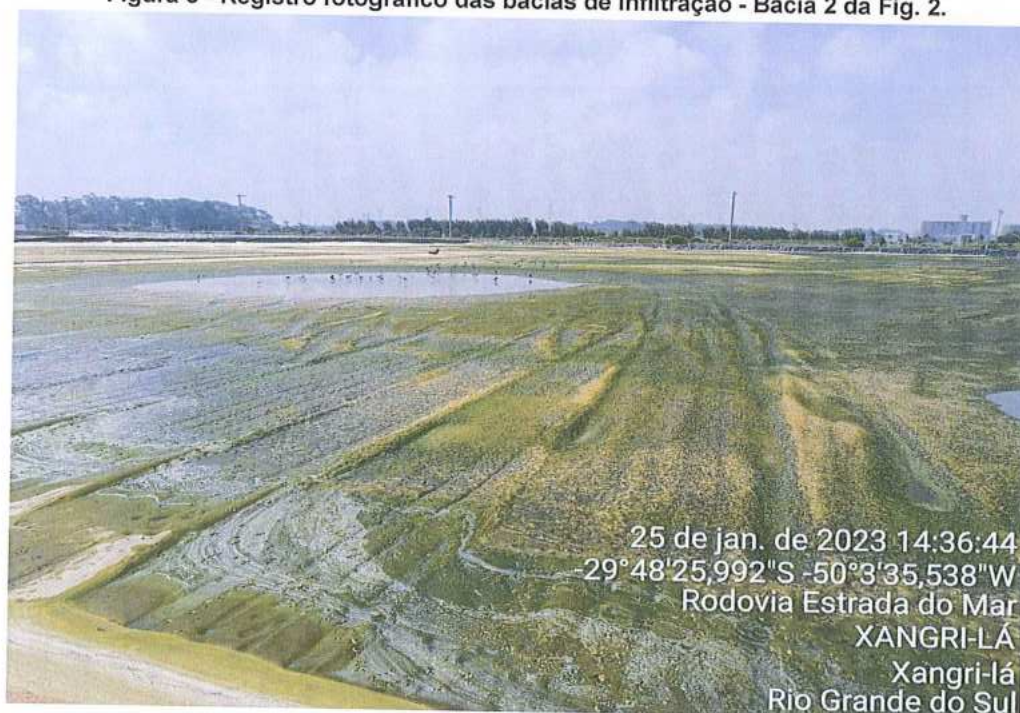
Figura 5 - Registro fotográfico das bacias de infiltração - Bacia 2 da Fig. 2.

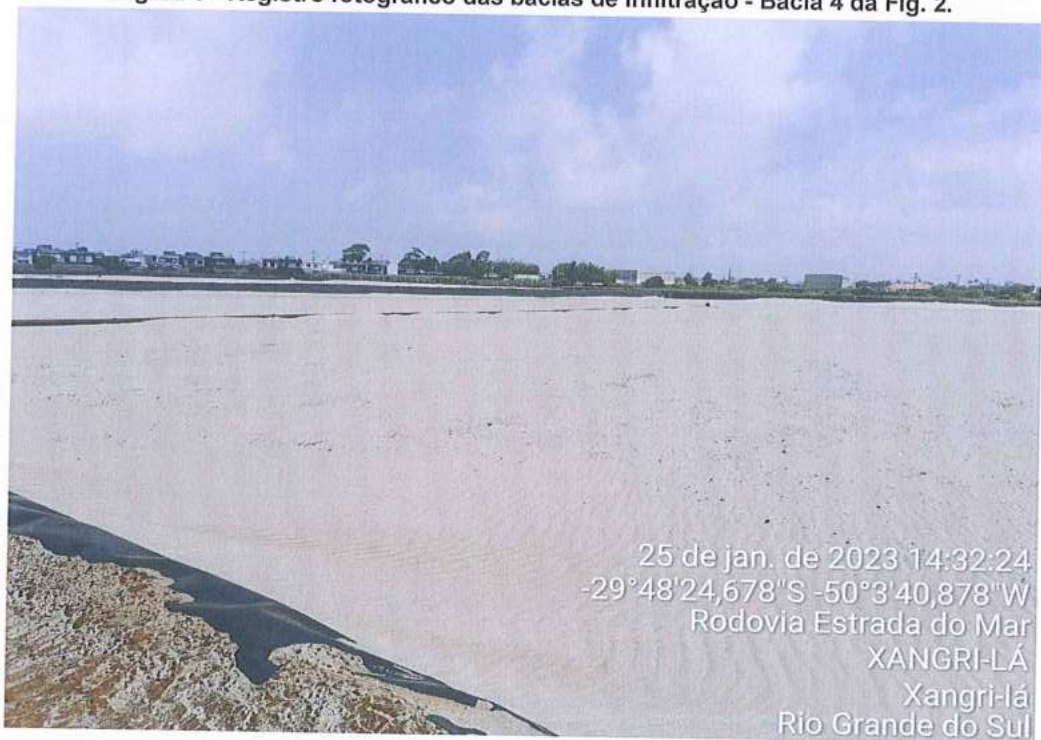
Figura 6 - Registro fotográfico das bacias de infiltração - Bacia 4 da Fig. 2.

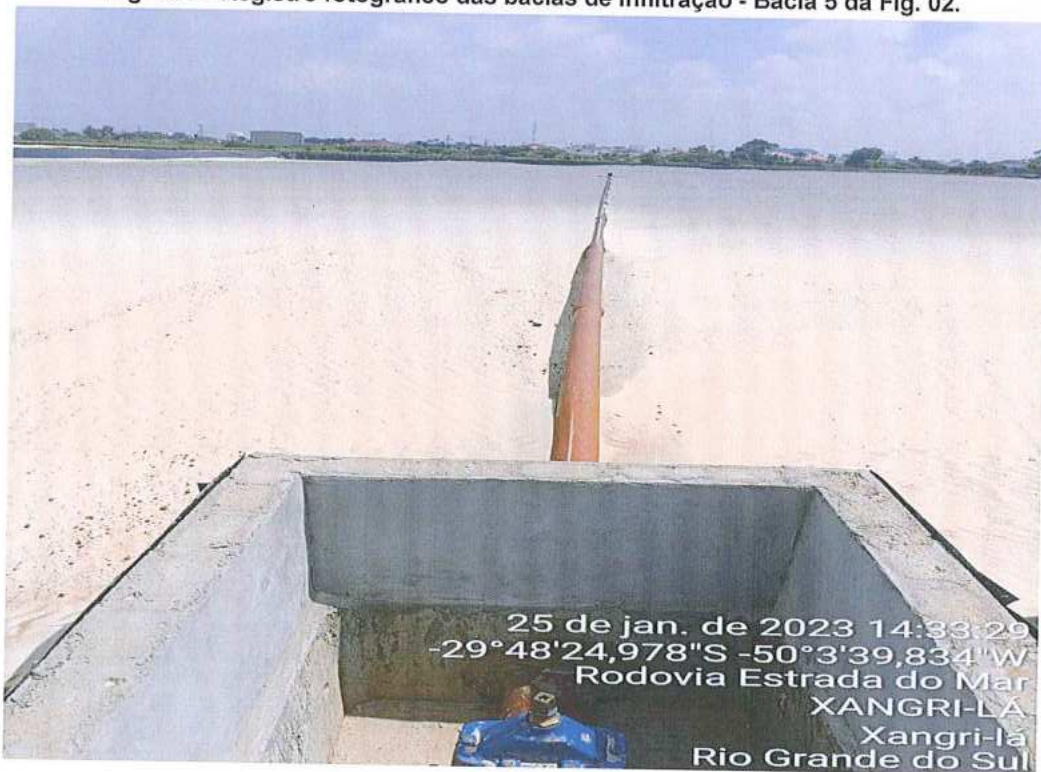
Figura 7 - Registro fotográfico das bacias de infiltração - Bacia 5 da Fig. 02.

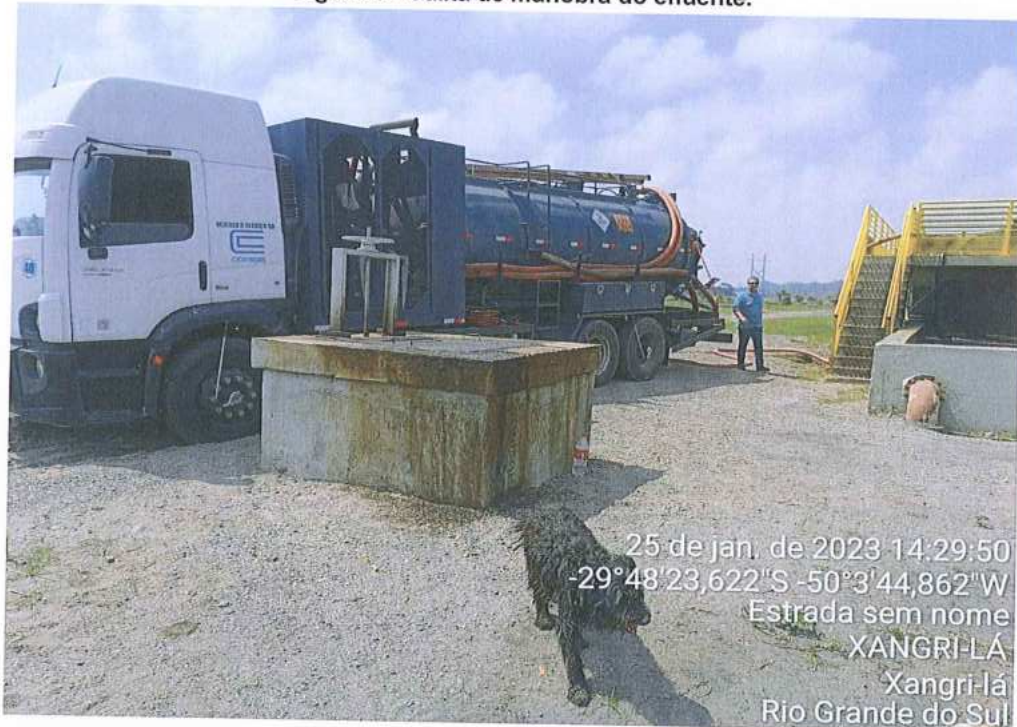
d) Uma caixa de manobra foi instalada na saída da ETE (ver figura 8), nela uma válvula direciona o fluxo (conforme demanda) para o antigo conjunto de bacias ou para um sistema de bombeamento (ver figura 9). As bombas estão operando neste momento com um quadro de comando provisório (ver figura 10) para fazer com que os efluentes cheguem ao novo parque de bacias de infiltração.

Figura 8 - Caixa de manobra do efluente.

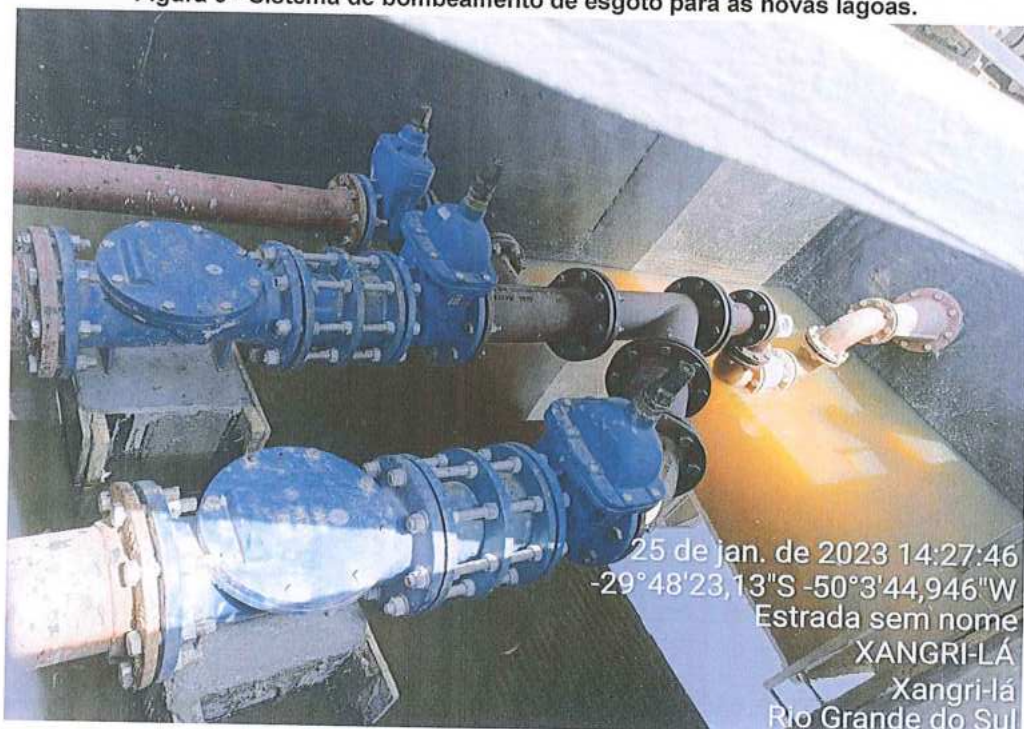
Figura 9 - Sistema de bombeamento de esgoto para as novas lagoas.

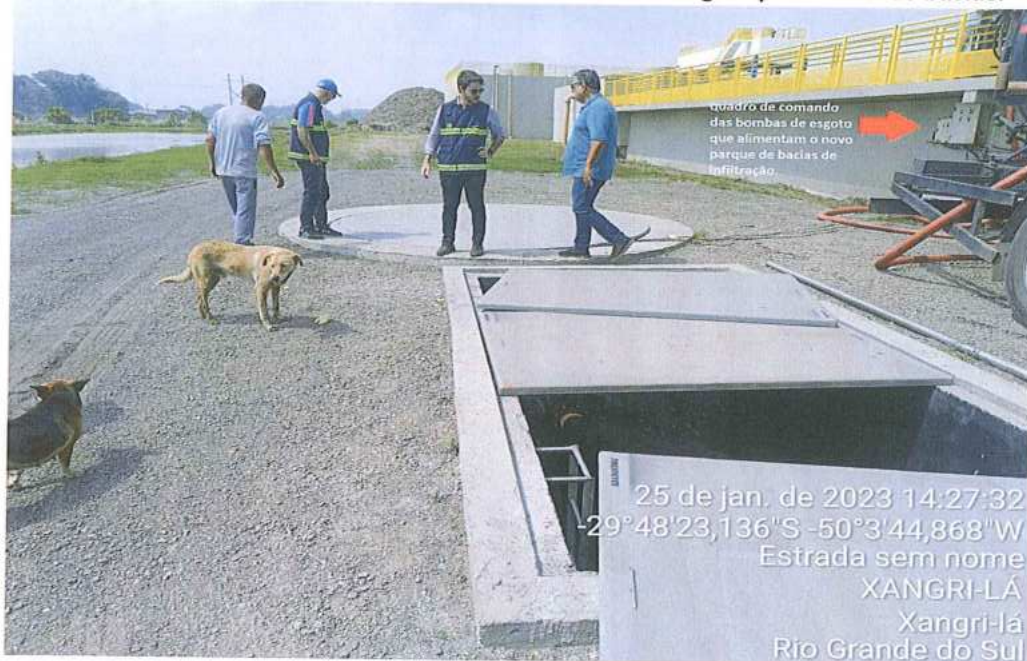
Figura 10 - Vista geral do sistema de bombeamento de esgoto para as novas bacias.

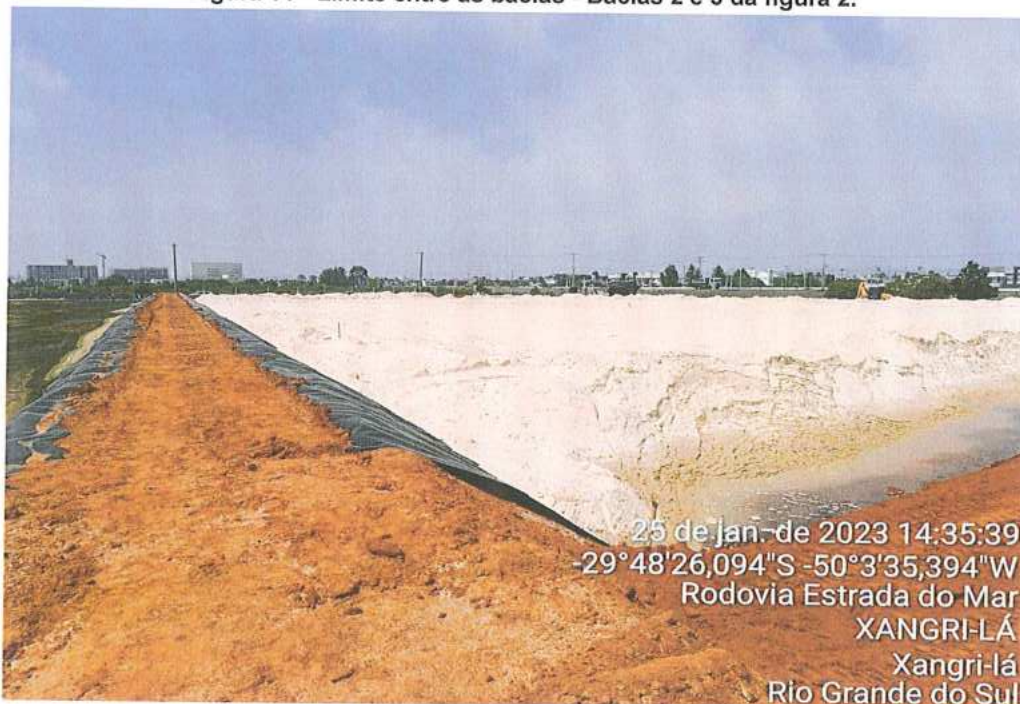
e) Das seis bacias de infiltração projetadas, duas ainda estão com as obras em andamento. Essas estão com diques concluídos, faltando o revestimento de taludes e o espalhamento da areia de filtro no fundo. As figuras 11 e 12 ilustram o status atual das obras.

Figura 11 - Limite entre as bacias - Bacias 2 e 3 da figura 2.

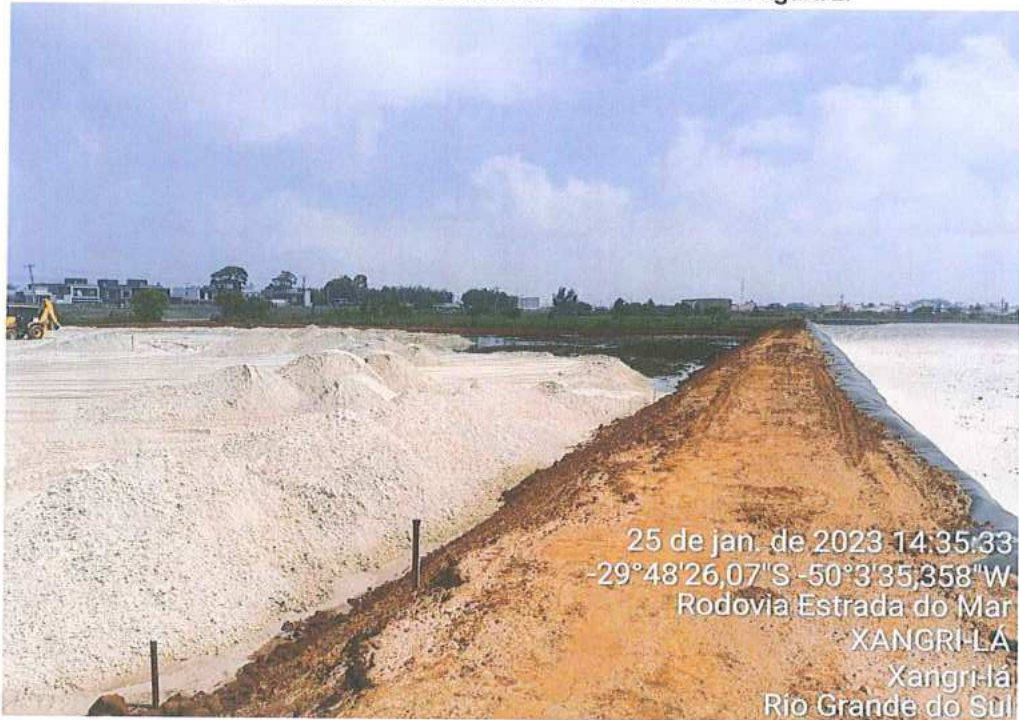
Figura 12 - Limite entre as bacias - Bacias 5 e 6 da figura 2.
