REGULAÇÃO RELATÓRIO DE FISCALIZAÇÃO N. 057-P/2023

Fiscalização Sob Demanda, por meio de solicitação de usuário de Sapucaia do Sul, para verificar se o pavimento inacabado é decorrente da execução de obras pela prestadora de serviços de saneamento básico em Sapucaia do Sul/RS.

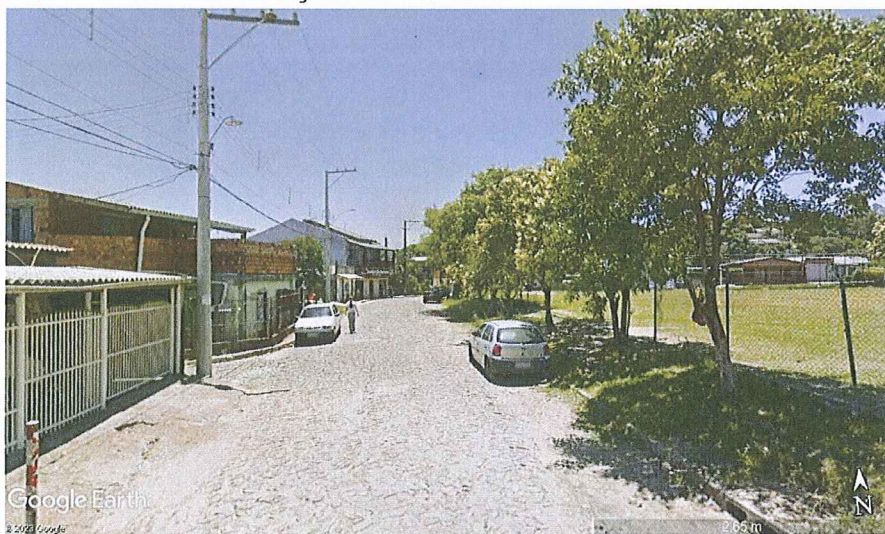
Figura 1 – Registro fotográfico da rua Otacílio José Lucas, n. 249, a qual foi obtida por meio do Google Street View antes da realização das obras da via.

1. No ponto fiscalizado, localizado na Rua Otacílio José Lucas n. 249, bairro Sete, Sapucaia do Sul/RS, concluiu-se com base em relatos de moradores, evidências verificadas “*in loco*” e na comparação das figuras que representam o histórico da via, que foram realizadas obras no pavimento. Na figura 1 referente ao ano de 2018 pode-se observar que o pavimento era composto de paralelepípedo, porém no dia da fiscalização constatou-se que o local estava pavimentado por meio de outro material, o que indica que foram realizadas alterações do leito da via, possivelmente, devido às obras realizadas no local, conforme pode-se visualizar na figura 2.

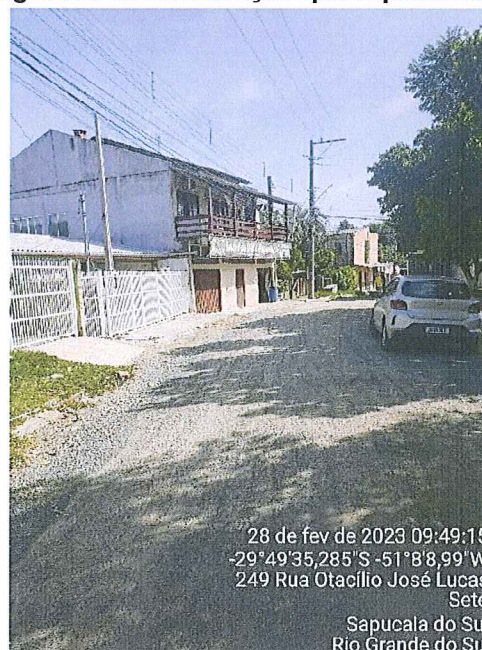
Figura 2 – Registro fotográfico da fiscalização que representa a situação atual da via.

2. Apesar da constatação de que a rua apresenta uma camada de material sobre o leito da via diferente do apresentado em 2018, não é possível concluir se foi realizada a remoção do paralelepípedo ou se esta camada foi adicionada sobre o pavimento que havia no local anteriormente. Isso prejudicou a análise da equipe de fiscalização a respeito das obras realizadas no local, pois não foi possível concluir o tipo de obra foi realizada, visto que o material recobriu o leito original da via e, conseqüentemente, os indícios que provavelmente haveriam no pavimento.

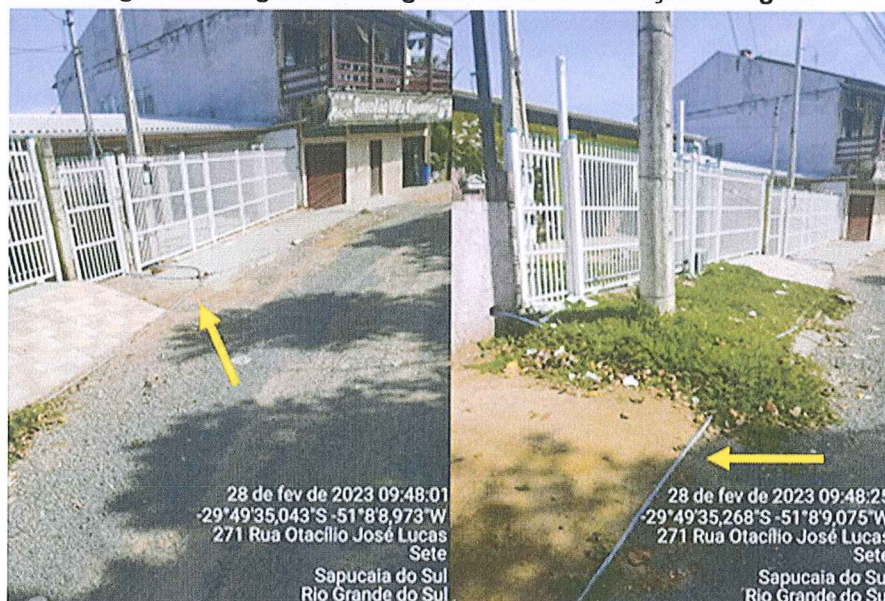
3. Verificou-se também que havia uma tubulação referente à rede de abastecimento de água de material PEAD, a qual estava sobre a superfície do solo, o que, provavelmente, está associado a algum tipo de obra ou manutenção realizada na rede de abastecimento de água local, conforme pode-se observar na figura 3.

Figura 3 - Registros fotográficos da canalização de água.

4. Desta forma, com base nas evidências verificadas “*in loco*” não é possível inferir se a obra inacabada da reconstituição da pavimentação foi originada a partir de manutenção realizada na rede de abastecimento de água ou esgotamento sanitário.

No entanto, destaca-se que havia uma tubulação da rede de abastecimento de água que estava exposta sobre o solo da calçada. Desta forma, como este serviço é de responsabilidade da Corsan, devem ser adotadas as providências necessárias para que a tubulação não fique sob o pavimento e, assim, evitar que esta seja danificada e ocorra o desabastecimento de água.

A realização da fiscalização, conforme solicitado, possibilitou verificar não ser possível inferir que a obra inacabada na pavimentação foi originada a partir da obra realizada pela Corsan. No entanto, devem ser adotadas as providências necessárias para que a tubulação da rede de abastecimento de água fique sob o pavimento.
