## REGULAÇÃO RELATÓRIO DE FISCALIZAÇÃO N. 058-P/2023

**Fiscalização Sob Demanda por meio de solicitação do usuário para verificar a ocorrência de pressão baixa da rede de distribuição em Sapucaia do Sul/RS.**

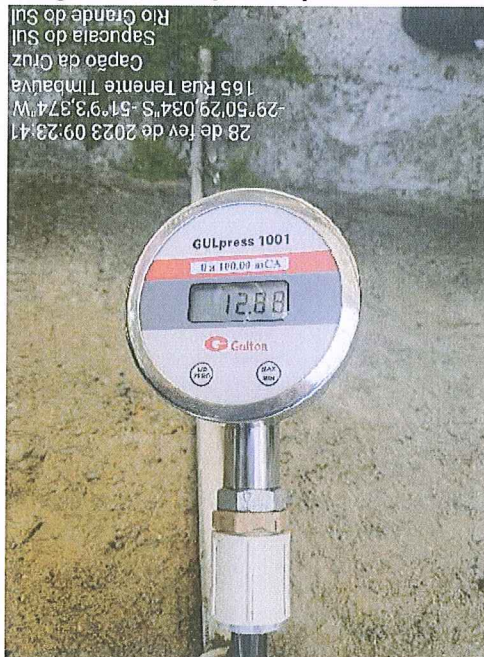
**Figura 2 - Registro fotográfico medição de pressão realizada junto ao quadro.**

A realização da fiscalização possibilitou verificar a pressão na rede de distribuição de água do imóvel em questão. O valor medido junto ao quadro (12,88 mca), está em conformidade com as normas técnicas e regulamentos. Dessa forma, a reclamação do usuário não permanece válida, considerando o momento da fiscalização.

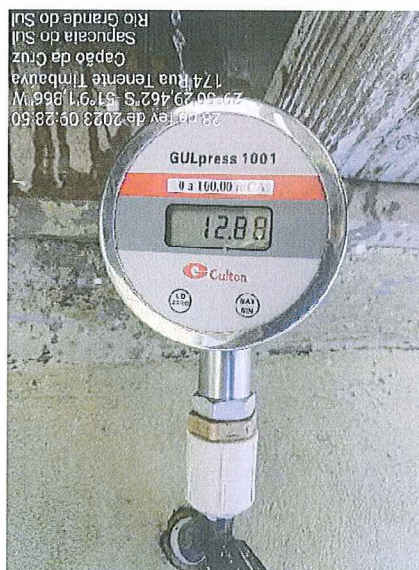
2. A fim de elucidar a situação dos níveis de pressão na rede e para dirimir dúvidas, fez-se outra medição de pressão, sendo essa em uma torneira de uma economia localizada do outro lado da via do imóvel em questão. A pressão verificada foi de 12,88 mca (figura 3), mesmo valor da medição do imóvel em questão e dentro da faixa recomendada pela norma técnica.

**Figura 3 - Registro fotográfico de medição de pressão realizada em economia em frente ao imóvel em questão.**
