REGULAÇÃO RELATÓRIO DE FISCALIZAÇÃO N. 087-P/2023

Fiscalização Sob Demanda de Ouvidoria,
conforme processo n. 441/2022, para a
verificação da ocorrência de soleira
negativa.

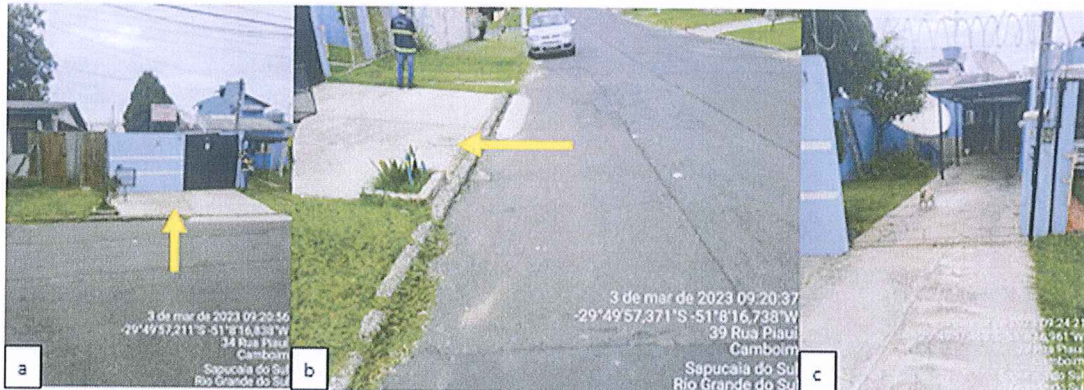
1. De acordo com as observações feitas *in loco*, existe uma caixa de ligação de esgoto em frente ao imóvel citado. Conforme retratado na figura 2, é possível verificar a existência de tal dispositivo de esgoto no passeio em frente à residência.

Figura 2 – Registro fotográfico da evidência de caixa de ligação: a) Vista geral do imóvel com o posicionamento da caixa de ligação; b) Vista da via com a evidência da caixa de ligação; c) Vista da parte frontal do imóvel.

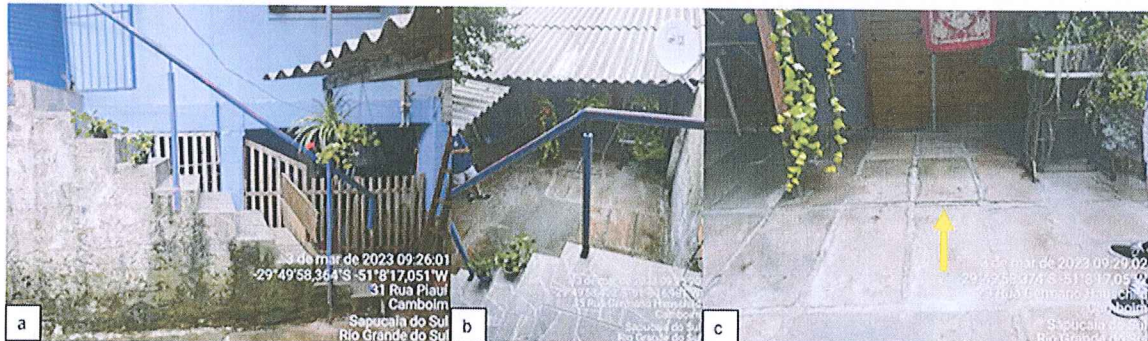
2. A casa foi construída em cima de pilares, com tanque séptico individual construído abaixo da casa ("porão"). Além disso, verificou-se que o pátio situado na frente da propriedade foi aterrado. Na parte dos fundos do imóvel, existe uma edícula composta de um quarto, lavanderia e banheiro. Esta área situa-se, aproximadamente, 3 metros abaixo do nível da via. Segue, na figura 3, registros fotográficos dos pilares de sustentação da casa principal, desnível da edícula em relação ao imóvel da frente e de uma saliência existente no piso situado em cima da caixa de passagem da tubulação de saída do sistema de tratamento individual.

Figura 3 - Registro fotográfico: a) Pilares de sustentação do imóvel; b) Desnível existente pela construção da edícula ao imóvel; c) Saliência apresentada na laje situada acima da caixa de passagem.

4. A fiscalização permitiu concluir que a rede de esgotamento sanitário da residência fica localizada em uma cota inferior em relação à calçada localizada na frente da residência. Desta forma, há um desnível natural do terreno em direção a caixa de passagem localizada na calçada, o que impede o fluxo do esgoto da residência em direção a esta.
