REGULAÇÃO RELATÓRIO DE FISCALIZAÇÃO N. 200-P/2023

Fiscalização Sob Demanda de Ouvidoria
no município de Sapucaia do Sul por
solicitação de usuário, conforme
processo n. 409/2023, para a verificação
da ocorrência de soleira negativa.

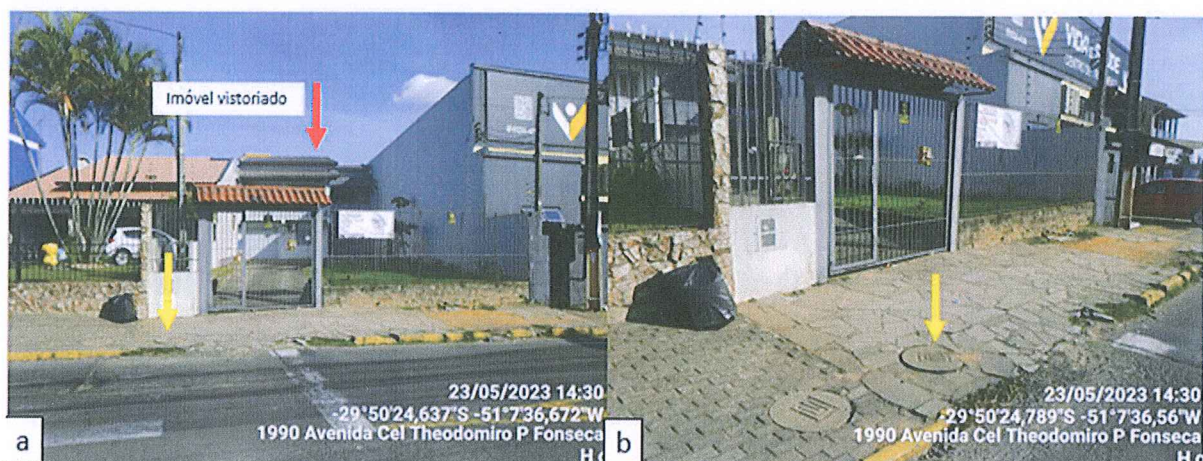
1. De acordo com as observações feitas *in loco*, existe uma caixa de ligação de esgoto em frente ao imóvel citado. Conforme retratado na figura 2, é possível verificar a existência de tal dispositivo de esgoto no passeio em frente à residência.

Figura 2 – Registro fotográfico da evidência de caixa de ligação: a) Vista geral do imóvel com o posicionamento da caixa de ligação ao lado esquerdo da entrada do imóvel; b) Vista da caixa de ligação.

2. Na fiscalização verificou-se que aparentemente a casa está situada em uma cota superior a calçada e a caixa de ligação da rede de esgotamento sanitário. Isso permite inferir que não há ocorrência de soleira negativa nesta residência.

3. A fiscalização permitiu concluir que a residência fica localizada em uma cota superior em relação à calçada localizada na frente da residência. Desta forma, há um desnível natural do terreno em direção a caixa de passagem localizada na calçada, o que teoricamente deveria permitir o fluxo do esgoto da residência em direção a esta.
