REGULAÇÃO RELATÓRIO DE FISCALIZAÇÃO N. 204-P/2023

Fiscalização Sob Demanda de Ouvidoria no município de Sapucaia do Sul por solicitação de usuário, conforme processo n. 379/2023, para a verificação da ocorrência de mau cheiro causado por problemas da rede de esgoto.

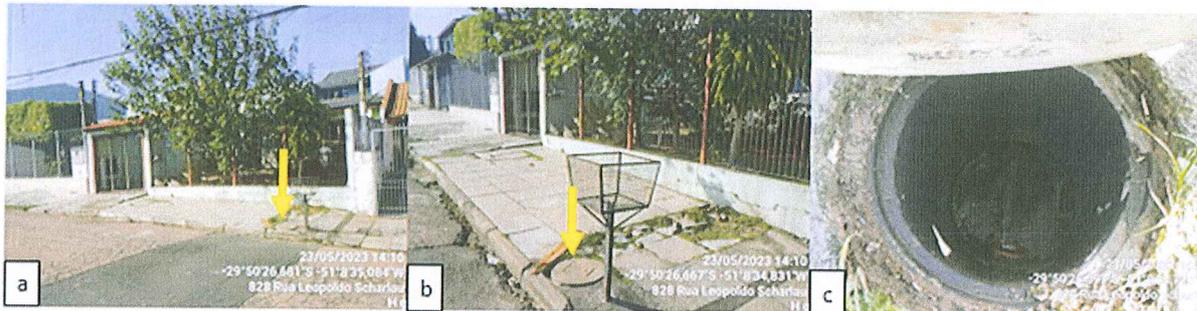
1. De acordo com as observações feitas *in loco*, existe uma caixa de ligação de esgoto em frente ao imóvel citado. Conforme retratado na figura 2, é possível verificar a existência de tal dispositivo de esgoto no passeio em frente à residência.

Figura 2 – Registro fotográfico da evidência de caixa de ligação: a) Vista frontal do imóvel; b) Vista geral do imóvel com o posicionamento da caixa de ligação; c) Vista interna da caixa de ligação, desobstruída.

2. Na fiscalização verificou-se que a casa está situada em uma cota superior à calçada e à caixa de ligação da rede de esgotamento sanitário. Isso permite inferir que em condições normais não há ocorrência de retorno de esgoto para a residência. Também foi possível verificar que no momento da fiscalização a caixa de passagem de esgoto estava totalmente desobstruída.

3. A fiscalização permitiu concluir que a residência fica localizada em uma cota superior em relação à calçada e à caixa de ligação da respectiva residência. Desta forma, há um desnível natural do terreno em direção a caixa de passagem localizada na calçada. Podemos ainda observar, na figura 2c, que a caixa de ligação estava totalmente desobstruída.
