REGULAÇÃO RELATÓRIO DE FISCALIZAÇÃO N. 205-P/2023

Fiscalização Sob Demanda de Ouvidoria
no município de Sapucaia do Sul por
solicitação de usuário, conforme
processo n. 342/2023, para a verificação
da ocorrência de soleira negativa.

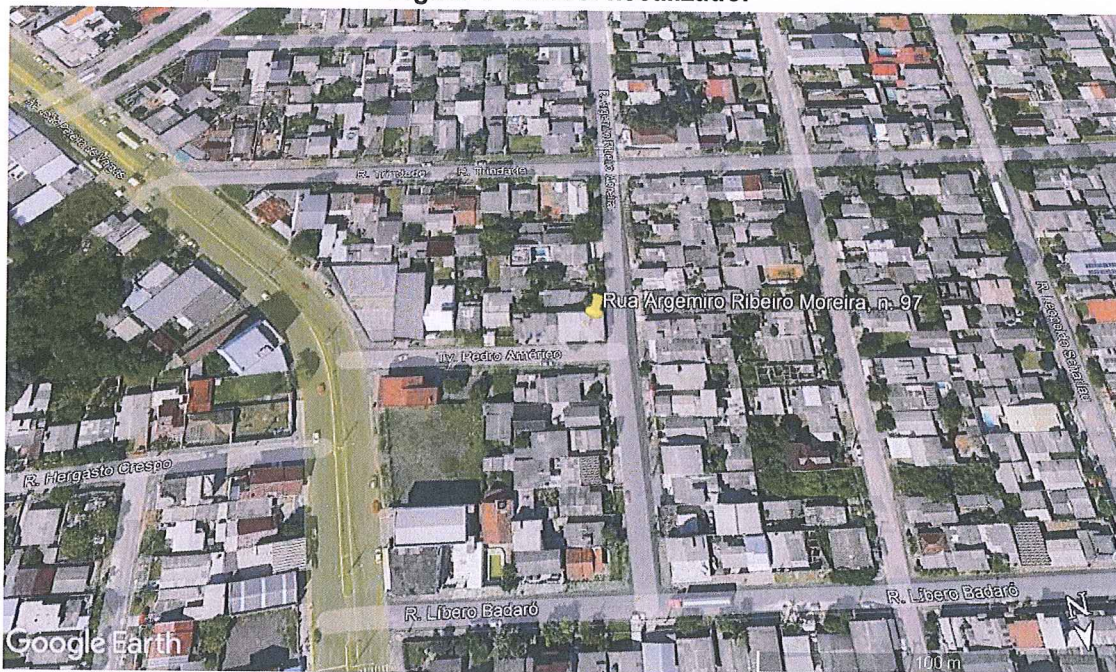
Figura 1 – Imóvel fiscalizado.

A equipe técnica da Agesan-RS realizou fiscalização presencial na residência localizada na rua Argemiro Ribeiro Moreira, n. 97, bairro Nova Sapucaia, Sapucaia do Sul-RS no dia 23 de maio de 2023. A figura 1 registra o ponto fiscalizado.

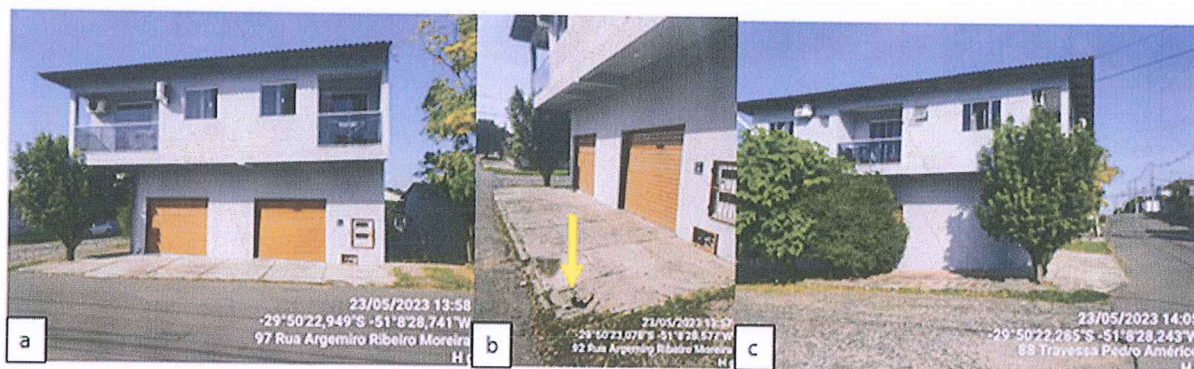
1. De acordo com as observações feitas *in loco*, o imóvel fica localizado na esquina entre as ruas Argemiro Ribeiro Moreira e Travessa Pedro Américo. A frente do imóvel fica situada na rua Argemiro Ribeiro Moreira, onde foi visualizada uma caixa de ligação de esgoto em frente a este. Conforme retratado na figura 2, é possível verificar a existência de tal dispositivo de esgoto no passeio em frente à residência.

Figura 2 – Registro fotográfico da evidência de caixa de ligação: a) Vista frontal do imóvel b) Vista frontal do imóvel com o posicionamento da caixa de ligação; c) Vista lateral do imóvel na Travessa Pedro Américo.

2. Na fiscalização verificou-se que aparentemente a casa está situada em uma cota de mesmo nível com a calçada e a caixa de ligação da rede de esgotamento sanitário. Isso permite inferir que não há ocorrência de soleira negativa nesta residência.

3. A fiscalização permitiu concluir que a residência fica localizada em uma cota de mesmo nível em relação à calçada localizada na frente da residência. O escoamento do esgoto doméstico da rede domiciliar até a calçada, provavelmente, seria prejudicado, devido ao fato de não haver desnível no solo entre a residência e a calçada. Desta forma, pode-se concluir que no local não há ocorrência de soleira negativa, porém o fluxo do esgoto doméstico seria prejudicado pela ausência de desnível entre a residência e a caixa de passagem na calçada.
