## REGULAÇÃO RELATÓRIO DE FISCALIZAÇÃO N. 206-P/2023

**Fiscalização Sob Demanda de Ouvidoria no município de Sapucaia do Sul por solicitação de usuário, conforme processo n. 389/2023, para a verificação de transbordamento de esgoto em poços de visita causado por problemas na rede de esgotamento sanitário.**

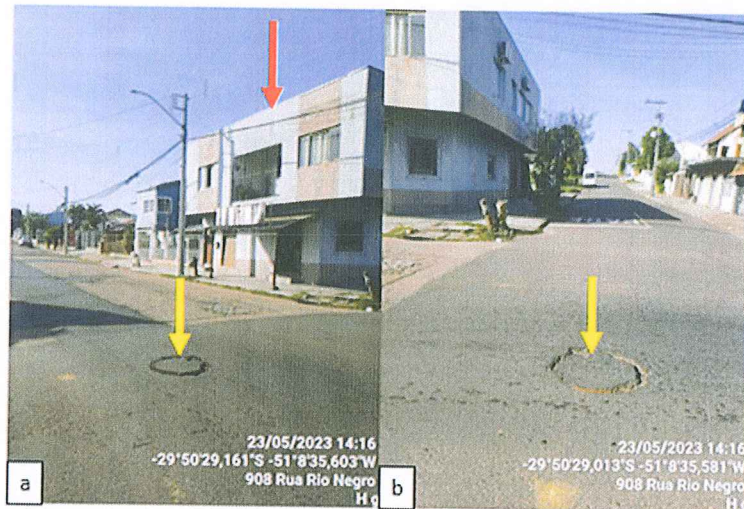
**Figura 2 – Registro fotográfico do poço de visita da rede de esgotamento sanitário: a) Vista do imóvel em relação à posição do poço de visita; b) Vista da rua lateral do imóvel em relação à posição do poço de visita**

2. O imóvel fica localizado próximo a um poço de visita da rede de esgotamento sanitário. No dia da fiscalização verificou-se que não havia nenhum odor proveniente da rede de esgotamento sanitário e estava operando corretamente.

4. A fiscalização permitiu concluir que o poço de visita estava operando adequadamente e não havia nenhum extravasamento de esgoto. Além disso, não foi constatada a presença de odor aparente à esgoto doméstico no local. Destaca-se que a desobstrução realizada pela prestadora de serviço pode ter contribuído para que o poço de visita esteja funcionando de forma adequada.

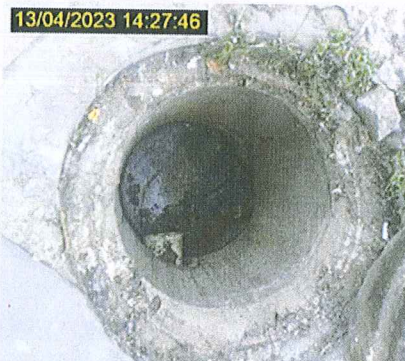
Em atenção ao processo nº 389/2023 desta ouvidoria, temos a informar: Que a Ordem de Serviço 21858063 foi executada em 13/04/2023 com parecer: "Ramal jateado e desobstruído, sugado para remover sujeira". Segue print::
