REGULAÇÃO RELATÓRIO DE FISCALIZAÇÃO N. 207-P/2023

Fiscalização Sob Demanda por meio de solicitação do usuário para verificar a ocorrência de pressão baixa da rede de distribuição em Guaíba/RS.

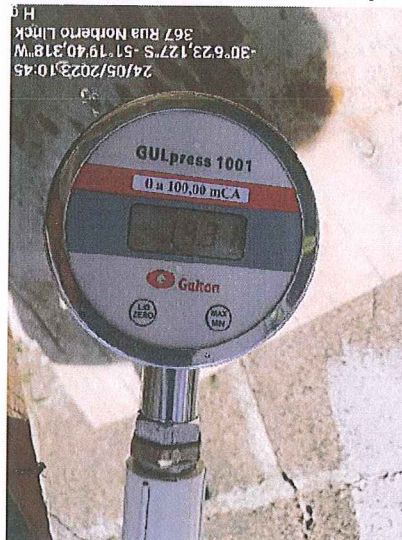
Figura 2 - Registro fotográfico medição de pressão realizada.

1. No dia da fiscalização foi realizada aferição da pressão em uma residência localizada na mesma avenida do imóvel que seria fiscalizado, porém no lado oposto da via, visto que não havia ninguém presente no imóvel em questão. O imóvel em que foi realizada a medição fica situado na Avenida Norberto Linck, n. 487, e a referida aferição indicou uma pressão de 19,31 mca (figura 2), valor que se encontra dentro da faixa recomendada pela norma técnica. De acordo com a norma técnica, a pressão estática (durante a noite onde o consumo é mínimo) não pode ultrapassar 40 mca, porém para situação de municípios com geografia acidentada admite-se 50 mca (adotado pela Agesan-RS). Já, a pressão dinâmica é definida como no mínimo 10 mca

segundo essa normativa, porém a Agesan-RS de forma prática para suas avaliações de pressão, nas quais somente são realizadas durante o dia, adota neste momento, a faixa de 10 mca a 50 mca, como pressões adequadas.

2. A fiscalização permitiu concluir que os valores da pressão na residência e nas proximidades estavam acima de 10 mca, desta forma atendem o limite mínimo recomendado pela norma técnica.

A realização da fiscalização possibilitou verificar a pressão na rede de distribuição de água de um imóvel próximo ao que seria fiscalizado. O valor medido junto ao quadro (19,31 mca), está em conformidade com as normas técnicas e regulamentos. Dessa forma, a reclamação do usuário não permanece válida, considerando o momento da fiscalização.
