REGULAÇÃO RELATÓRIO DE FISCALIZAÇÃO N. 208-P/2023

Fiscalização Sob Demanda para a
verificação da ocorrência de soleira
negativa.

O processo de ouvidoria n. 356/2023 versa sobre a reclamatória de impossibilidade de realização da ligação de esgoto devido à ocorrência de soleira negativa. Para tanto, realizou-se, no dia 24 de maio de 2023, fiscalização na rua Manuel de Souza Rodrigues (antiga X14), n. 229, bairro Colina, Guaíba-RS.

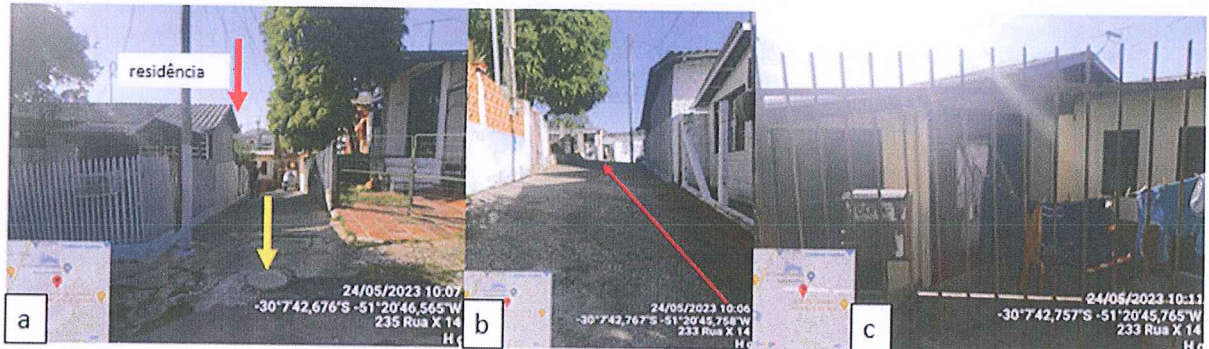
1. A equipe de fiscalização verificou *in loco* que não há caixa de ligação de esgoto na frente do imóvel. No entanto, constatou-se que existe uma caixa de ligação de esgoto de responsabilidade da prestadora de serviço no início da rua onde fica localizado o imóvel. Esta é a única opção disponível para que o usuário faça a ligação do imóvel a rede de esgotamento sanitário da prestadora de serviço. Conforme retratado na figura 2, é possível verificar a existência de tal dispositivo de esgoto no início da rua em que se localiza o imóvel.

Figura 2 – Registro fotográfico da evidência de caixa de ligação: a) Vista geral do início da rua onde fica localizada a caixa de ligação e residência; b) Vista do caimento da rua até a residência; c) Vista da parte frontal do imóvel;

- No dia da fiscalização constatou-se também que a caixa de ligação de esgoto no início da rua está situada em uma cota do terreno superior à da residência. Desta forma, há um desnível da caixa de esgoto em direção às residências, o que faz com o sentido natural do esgoto sanitário seja da caixa de ligação de esgoto em direção à residência.
- A fiscalização permitiu concluir que a rede de esgotamento sanitário da residência fica localizada em uma cota inferior em relação à caixa de passagem localizada na rua Manoel de Souza Rodrigues. Há um desnível natural do terreno em direção a caixa de passagem, o que impede o fluxo do esgoto da residência em direção a esta. Desta forma, pode-se concluir a ocorrência de soleira negativa do imóvel.
