## REGULAÇÃO RELATÓRIO DE FISCALIZAÇÃO N. 209-P/2023

Fiscalização Sob Demanda para a  
verificação da ocorrência de soleira  
negativa.

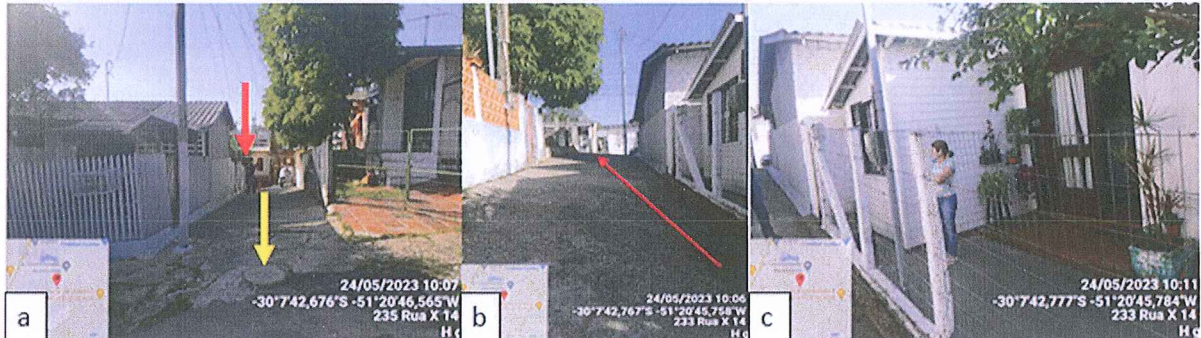
1. A equipe de fiscalização verificou in loco que não há caixa de ligação de esgoto na frente do imóvel. No entanto, constatou-se que existe uma caixa de ligação de esgoto de responsabilidade da prestadora de serviço no início da rua onde fica localizado o imóvel. Esta é a única opção disponível para que o usuário faça a ligação do imóvel a rede de esgotamento sanitário da prestadora de serviço. Conforme retratado na figura 2, é possível verificar a existência de tal dispositivo de esgoto no início da rua em que se localiza o imóvel.

**Figura 2 – Registro fotográfico da evidência de caixa de ligação: a) Vista geral do início da rua onde fica localizada a caixa de ligação e residência; b) Vista do caimento da rua até a residência; c) Vista da parte frontal do imóvel;**

- No dia da fiscalização constatou-se também que a caixa de ligação de esgoto no início da rua está situada em uma cota do terreno superior à da residência. Desta forma, há um desnível da caixa de esgoto em direção às residências, o que faz com o sentido natural do esgoto sanitário seja da caixa de ligação de esgoto em direção à residência.
- A fiscalização permitiu concluir que a rede de esgotamento sanitário da residência fica localizada em uma cota inferior em relação à caixa de passagem localizada na rua Manoel de Souza Rodrigues. Há um desnível natural do terreno em direção a caixa de passagem, o que impede o fluxo do esgoto da residência em direção a esta. Desta forma, pode-se concluir a ocorrência de soleira negativa do imóvel.
