REGULAÇÃO RELATÓRIO DE FISCALIZAÇÃO N. 210-P/2023

Fiscalização Sob Demanda para a
verificação da ocorrência de soleira
negativa.

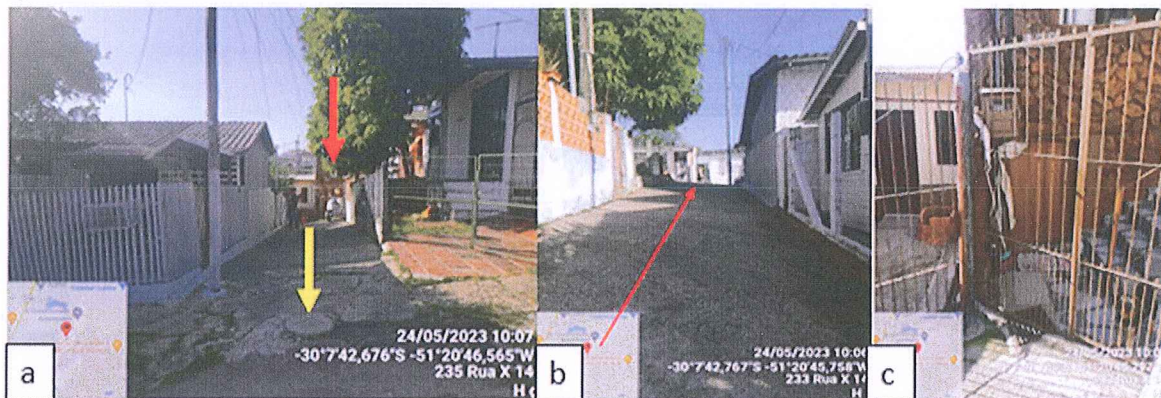
1. A equipe de fiscalização verificou *in loco* que não há caixa de ligação de esgoto na frente do imóvel. No entanto, constatou-se que existe uma caixa de ligação de esgoto de responsabilidade da prestadora de serviço no início da rua onde fica localizado o imóvel. Esta é a única opção disponível para que o usuário faça a ligação do imóvel a rede de esgotamento sanitário da prestadora de serviço. Conforme retratado na figura 2, é possível verificar a existência de tal dispositivo de esgoto no início da rua em que se localiza o imóvel.

Figura 2 – Registro fotográfico da evidência de caixa de ligação: a) Vista geral do início da rua onde fica localizada a caixa de ligação e residência; b) Vista do caimento da rua até a residência; c) Vista da parte frontal do imóvel;

- No dia da fiscalização constatou-se também que a caixa de ligação de esgoto no início da rua está situada em uma cota do terreno superior à da residência. Desta forma, há um desnível da caixa de esgoto em direção às residências, o que faz com o sentido natural do esgoto sanitário seja da caixa de ligação de esgoto em direção à residência.
- A fiscalização permitiu concluir que a rede de esgotamento sanitário da residência fica localizada em uma cota inferior em relação à caixa de passagem localizada na rua Manoel de Souza Rodrigues. Há um desnível natural do terreno em direção a caixa de passagem, o que impede o fluxo do esgoto da residência em direção a esta. Desta forma, pode-se concluir a ocorrência de soleira negativa do imóvel.

A realização da fiscalização possibilitou verificar que a caixa de ligação da rede coletora de esgoto sanitário fica localizada na rua Manoel de Souza Rodrigues (X14), n. 239, em Guaíba/RS. Outra informação confirmada *in loco* foi de que a condição do imóvel se enquadra como soleira negativa e que não é viável o transporte do esgoto sanitário por gravidade da residência até a caixa de ligação da rede de esgotamento sanitário.
