RELATÓRIO TÉCNICO DE FISCALIZAÇÃO N. 225-P/2023

Fiscalização Sob Demanda do Processo 477/2023
de Ouvidoria, para verificação da
descontinuidade do abastecimento de água e
aferição da pressão, no município de Guaíba/RS.

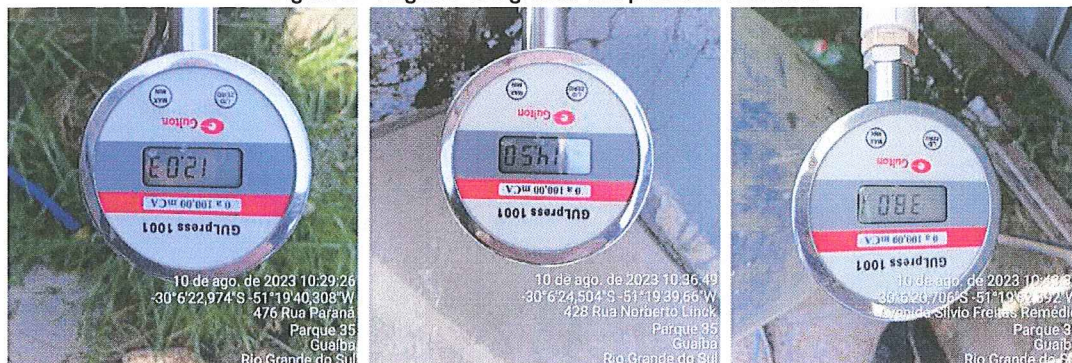
Figura 2 – Registro fotográfico das pressões medidas.

- c) Na tabela 1, estão dispostas as informações dos pontos em que foram feitas as medições das pressões. Na figura 2 estão os registros fotográficos das pressões aferidas. Verifica-se que os valores das pressões variaram, entre 12,02 mca e 38,01 mca, estando dentro dos limites de 10 mca e 50 mca, preconizado pela ABNT NBR 12.217:1994. Além disso, pôde-se constatar no dia da fiscalização que em nenhum dos pontos medidos a pressão estava próxima do limite máximo de 50 mca, o que poderia contribuir para o rompimento da tubulação no local.

Item	Endereço	Hora	Temp. (°C)	Altitude (m)	Pressão (mca)
1	Av. Norberto Linck, n. 475	10:29	18	7	12,02
2	Av. Norberto Linck, n. 440	10:36	18	7	14,50
3	Av. Norberto Linck, n. 798	10:43	18	6	38,01
Nível de Confiança		95%

No entanto, considerando as variações diárias na demanda de água, com picos em horários específicos, recomenda-se a inclusão do endereço na lista de locais que serão visitados em uma das próximas fiscalizações regulares de pressões no município de Guaíba.

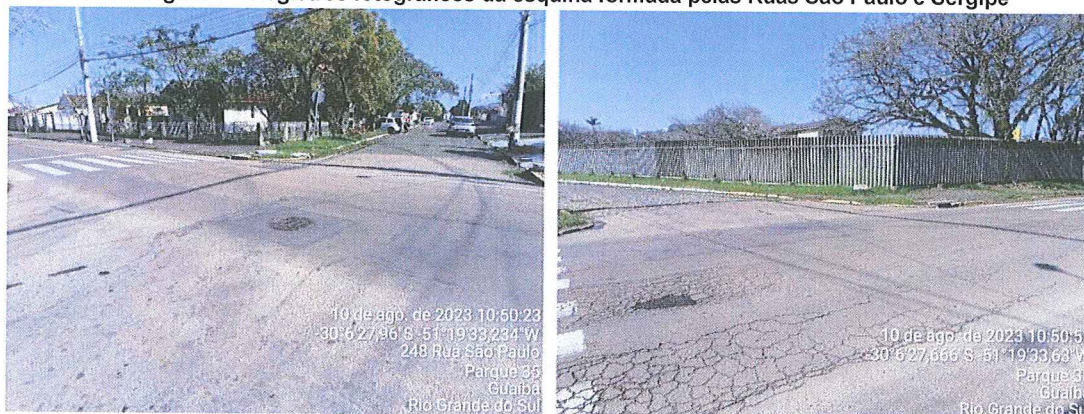
Figura 3 – Registros fotográficos da esquina formada pelas Ruas São Paulo e Sergipe

- d) Segundo relato do usuário (Processo 477/2023 da Ouvidoria da Agesan-RS), na percepção deste, as interrupções frequentes estão sendo geradas por manutenções constantes na rede de distribuição de água localizada no cruzamento das Ruas São Paulo e Sergipe.
- e) A equipe de fiscalização verificou as condições do pavimento *in loco*. No cruzamento das ruas, tanto no pavimento, quanto no passeio público, visualmente, não foi encontrado nenhum vestígio de intervenção recente na rede de distribuição de água. Conforme pode-se observar na figura 3, não há indícios de cortes recentes no pavimento e nem de repavimentação da via. Desta forma, não é possível inferir se foi realizada recentemente obra na rede de distribuição do local.

O pavimento do local não apresentava trechos de repavimentação recente e nem indícios de cortes. Desta forma, não é possível inferir se foi realizada recentemente obra na rede de distribuição do local.
