REGULAÇÃO RELATÓRIO DE FISCALIZAÇÃO N. 532/ 2022

Fiscalização Sob Demanda por meio de solicitação de usuário de Sapucaia do Sul para verificar deformidade na pavimentação da via em Sapucaia do Sul/RS.

O processo n. 406/2022 da Ouvidoria versa sobre deformidade na pavimentação na Rua 25 de julho n. 253, bairro Vargas, Sapucaia do Sul, decorrente de serviço prestado pela Corsan. Para tanto, realizou-se, no dia 21 de setembro de 2022, fiscalização sob demanda na Rua 25 de Julho n. 253, bairro Vargas, Sapucaia do Sul-RS.

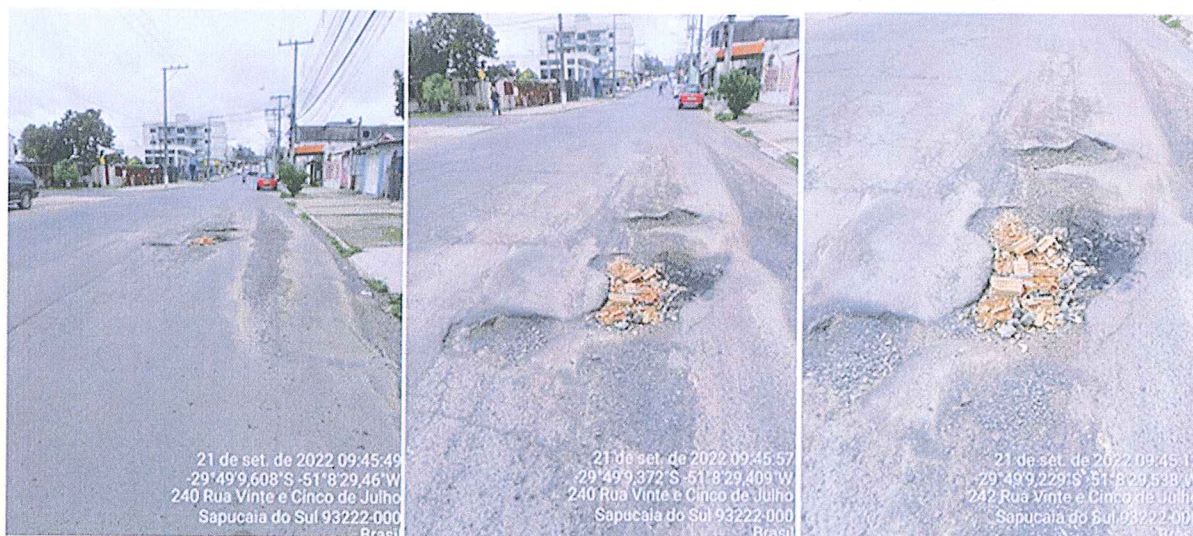
1. No ponto fiscalizado, localizado na Rua 25 de julho n. 253, verificou-se a existência de deformidades na pavimentação. Nestes buracos formados na via foram adicionados alguns materiais, provavelmente, pelos moradores da área, para, possivelmente, minimizar os impactos causados em veículos que trafegam no local.

Figura 2 - Registros fotográficos de deformidades na pavimentação.

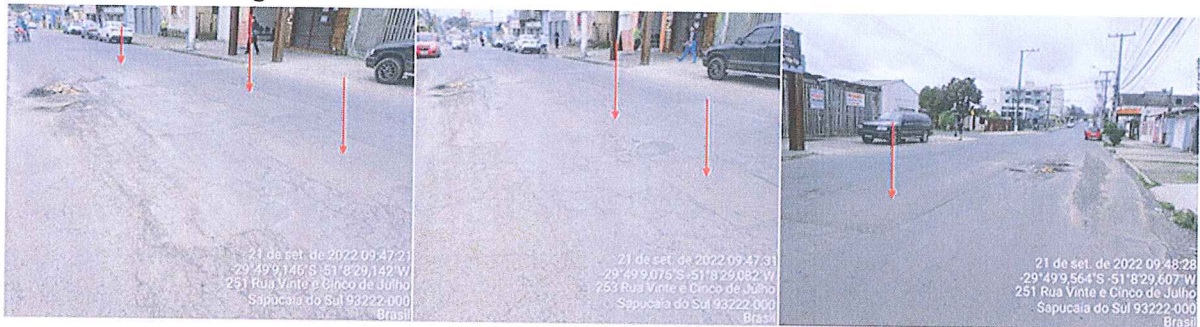
2. A equipe de fiscalização da Agesan-RS constatou que, em alguns pontos da via, foi realizado o recapeamento da pavimentação. Nestes, provavelmente, foram

realizadas intervenções no pavimento, para manutenção da rede de abastecimento de água da Corsan, a qual fica localizada sob a via. Destaca-se, que após a finalização das obras, possivelmente, foi realizada a repavimentação destes pontos, conforme pode-se visualizar na figura 3.

Figura 3 - Registro fotográfico de pontos onde possivelmente foram realizadas obras na rede de abastecimento de água da Corsan.

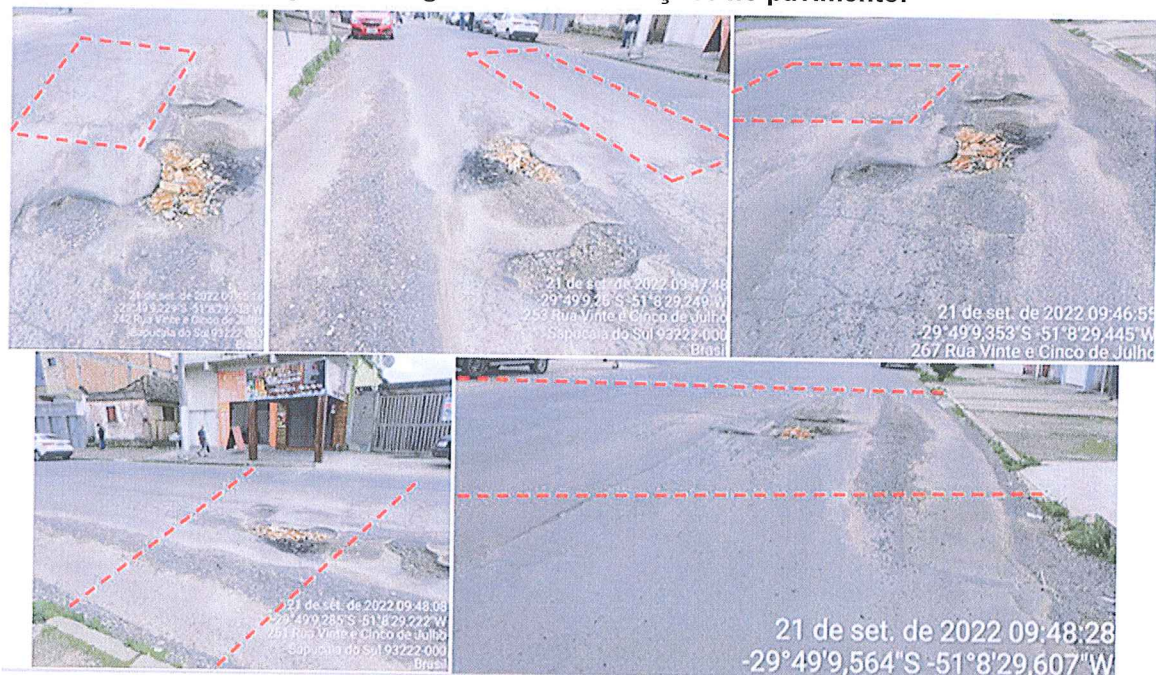
3. No local fiscalizado, os buracos identificados no pavimento ficam localizados próximos aos pontos em que foram realizados os recapeamentos da via, conforme pode-se observar na figura 4. Além disso, com base nas demarcações dos pontos recapados presentes na figura 4, é possível constatar que as obras na rede de abastecimento foram realizadas próximas à área central da via. A equipe de fiscalização também verificou que não foram realizadas intervenções no sentido transversal da via em direção às residências, conforme demonstrado nos dois últimos registros da figura 4.

Figura 4 - Registro das intervenções no pavimento.

5. Desta forma, com base nas evidências verificadas *in loco*, não é possível inferir que a deformidade na pavimentação foi originada a partir da obra realizada pela Corsan, visto que as intervenções no pavimento foram executadas nas proximidades e não exatamente no ponto em que ocorreu a formação do buraco. Além disso, não foram realizadas manutenções na rede de abastecimento de água no sentido transversal da via, as quais pudessem causar danos à pavimentação. Por fim,

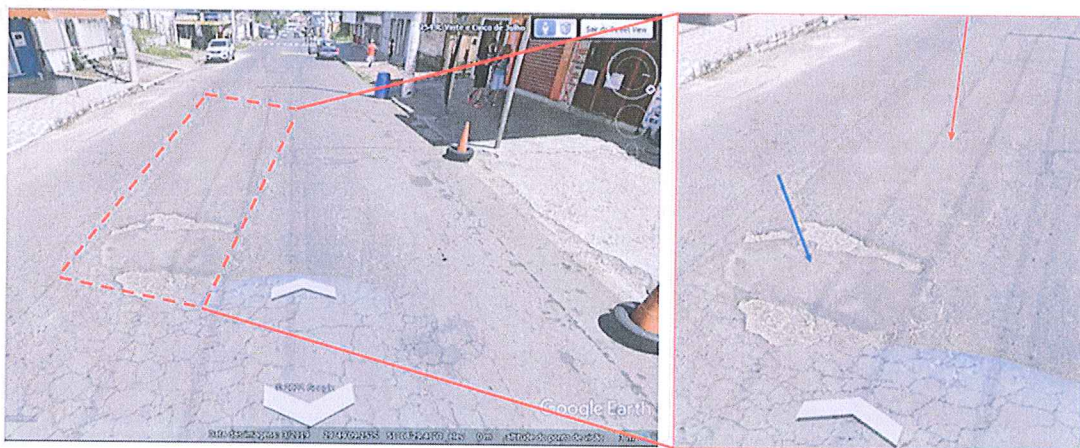
4. A equipe de fiscalização com o intuito de analisar o histórico do local observou as condições da via, por meio do *software Google Street View*, em relação ao ano de 2019. A figura 5 evidencia que já havia sido realizado o recapeamento da pavimentação asfáltica do local fiscalizado em 2019. Na figura 6 estão os registros fotográficos que representam a situação atual da via. Em ambas as figuras, é possível constatar que há um ponto de possível deterioração da recapagem, conforme indicado pela seta azul, porém está não causou a formação de buracos. No entanto, entende-se que, possivelmente, foram realizadas obras na via após o ano de 2019, contudo cabe destacar, que nos dois períodos analisados, não há buracos nos pontos em que foram realizadas as repavimentações.

Figura 5 – Imagem da Rua 25 de julho obtida por meio do *software Google Street View* referente ao ano de 2019.

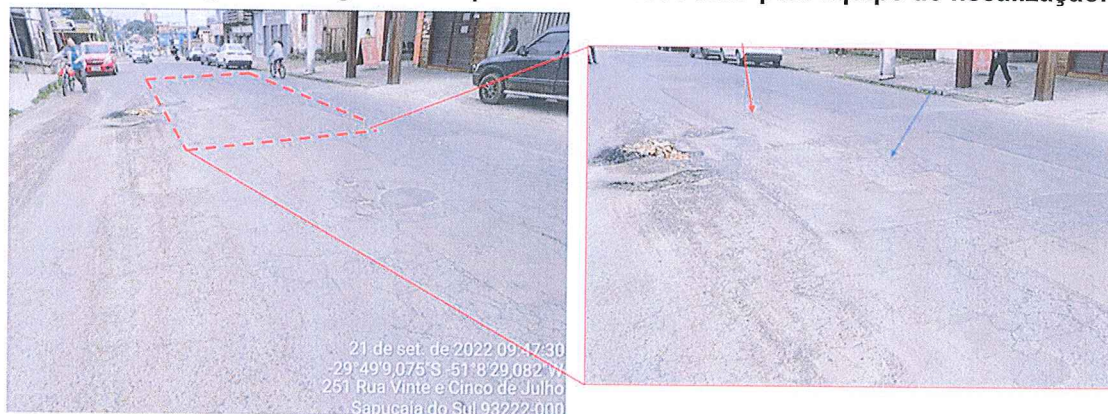
Figura 6 – Registro fotográfico do ponto fiscalizado feito pela equipe de fiscalização.
