## REGULAÇÃO RELATÓRIO DE FISCALIZAÇÃO N. 533/2022

**Fiscalização Sob Demanda por meio de solicitação de usuário de Sapucaia do Sul para verificar obra de repavimentação inacabada em uma via de Sapucaia do Sul/RS.**

O processo n. 404/2022 da Ovidoria versa sobre obra de repavimentação inacabada no entroncamento da Avenida Américo Vespúcio com a Rua Leopoldo Johan, bairro Vargas, Sapucaia do Sul, decorrente de serviço prestado pela Corsan. Para tanto, realizou-se, no dia 21 de setembro de 2022, fiscalização no entroncamento da Avenida Américo Vespúcio com a Rua Leopoldo Johan, bairro Vargas, Sapucaia do Sul-RS.

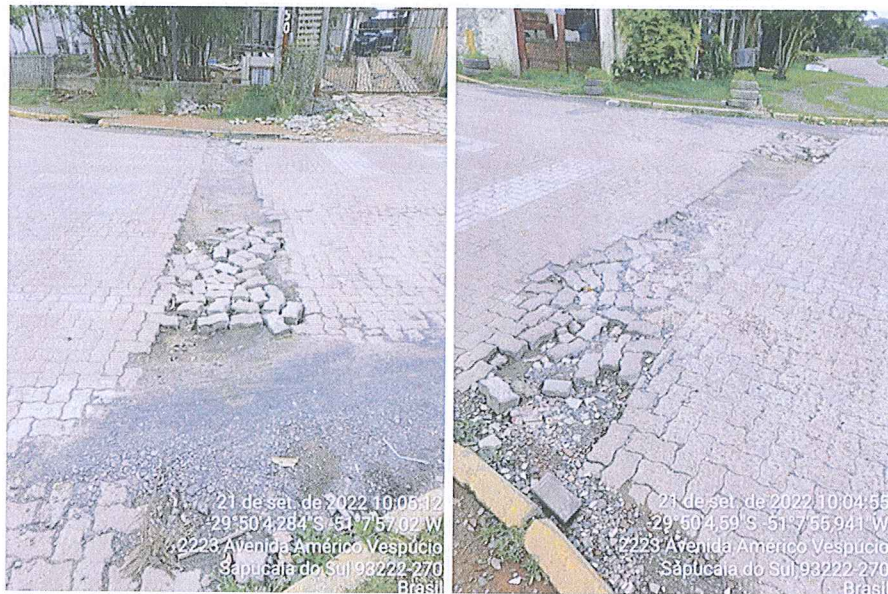
1. No ponto fiscalizado, localizado no entroncamento da Avenida Américo Vespúcio com a Rua Leopoldo Johan, verificou-se que a obra de repavimentação da via está inacabada. Na figura 2 é possível observar que foi realizada a remoção do pavimento no sentido transversal da via, possivelmente, para realização de algum tipo intervenção. Contudo, após a sua execução, a pavimentação não foi recomposta de forma adequada.

**Figura 2 - Registros fotográficos do local fiscalizado.**

A realização da fiscalização, conforme solicitado, possibilitou verificar a existência de obra inacabada na pavimentação da via no entroncamento da Avenida Américo Vespúcio com a Rua Leopoldo Johan, bairro Vargas, em Sapucaia do Sul. As evidências constatadas *in loco* permitem inferir que está é decorrente da manutenção na rede de abastecimento de água realizada pela Corsan. Desta forma, a prestadora de serviço deve tomar as medidas necessárias para executar a pavimentação da via.

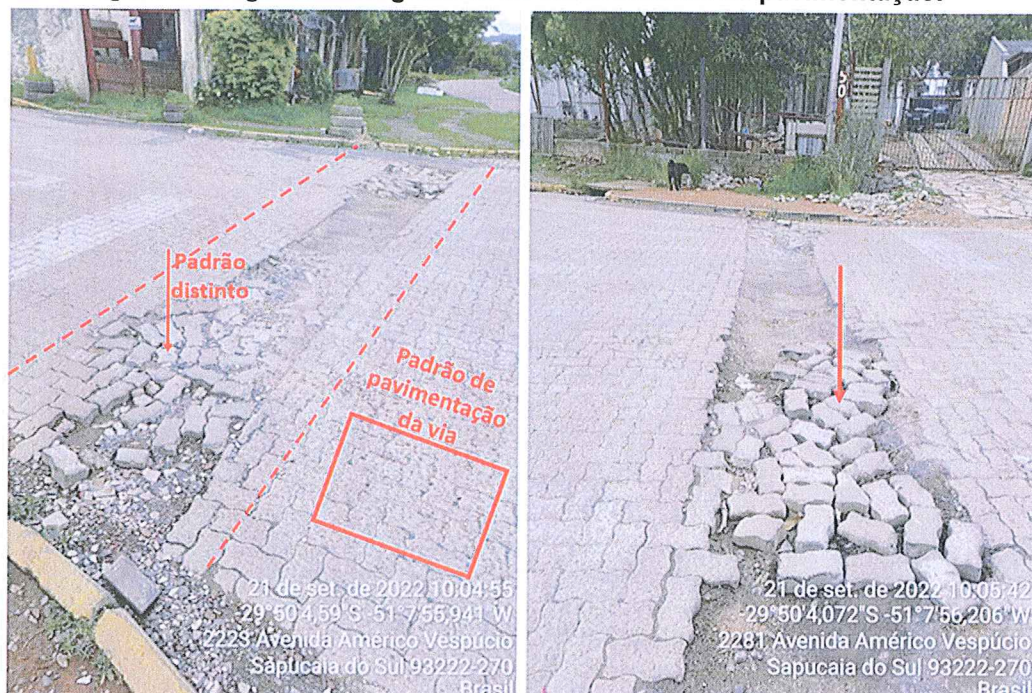
2. A equipe de fiscalização da Agesan-RS constatou que a repavimentação da via foi executada em desacordo com as condições originais do pavimento, visto que em alguns pontos o material foi compactado de forma distinta do padrão presente nos demais trechos da via, conforme pode ser visualizado na figura 3. Em um ponto próximo à calçada, pode-se observar que o material está aparentemente depositado no local. Além disso, é perceptível a inexistência de pavimento em uma parte do trecho, o que lhe confere um aspecto de buraco, devido ao recorte feito na pavimentação. Desta forma, é possível afirmar que a obra está inacabada.

**Figura 3 - Registros fotográficos de deformidades na pavimentação.**

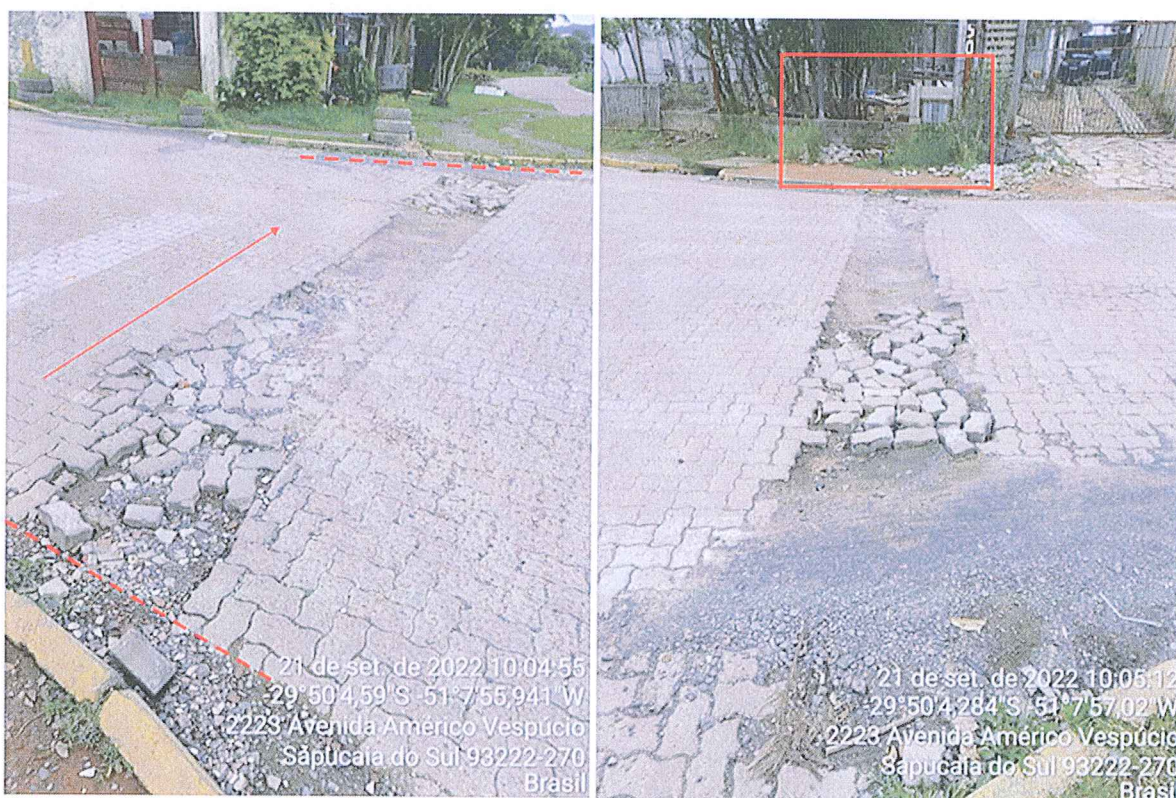
3. A remoção do pavimento foi realizada transversalmente de um lado a outro da via. A retirada da pavimentação, provavelmente, está relacionada com a realização de manutenção na rede de abastecimento de água da Corsan, a qual fica localizada sob o leito da via. A equipe de fiscalização faz essa inferência devido à existência de uma caixa padrão para instalação de hidrômetro em uma residência, a qual está alinhada com o trecho em que foi feita a remoção do pavimento, conforme figura 4.

**Figura 4 - Registro fotográfico de pontos onde possivelmente foram realizadas obras na rede de abastecimento de água da Corsan.**

5. Desta forma, com base nas evidências verificadas *in loco* é possível inferir que obra inacabada na pavimentação foi originada a partir de uma manutenção realizada na rede de abastecimento de água da Corsan, visto que a intervenção transversal no pavimento fica localizada exatamente no sentido da caixa padrão de hidrômetro, que está instalada em uma das residências do local. A existência de hidrômetro na residência indica que neste ponto há rede de abastecimento de água sob a via. Além disso, a análise do histórico do local comprova que a caixa padrão para hidrômetro foi construída recentemente.

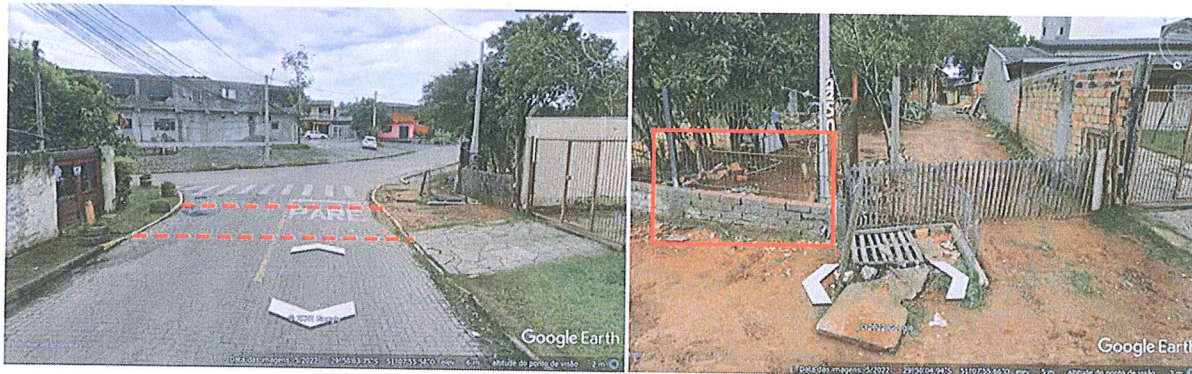
4. A equipe de fiscalização com o intuito de analisar o histórico do local observou as condições da via, por meio do *Google Street View*, em relação a maio de 2022. A figura 5 evidencia que não havia sido realizada nenhuma intervenção no pavimento do local até maio de 2022. A figura 6 estão os registros fotográficos que representam a situação atual da via. A comparação das figuras permite concluir que a residência presente no trecho fiscalizado não possuía caixa padrão para hidrômetro até maio de 2022 e no registro feito em setembro de 2022 está tinha sido instalada.

Figura 5 – Imagem da Rua 25 de julho obtida por meio do Google Street View referente ao ano de 2019.

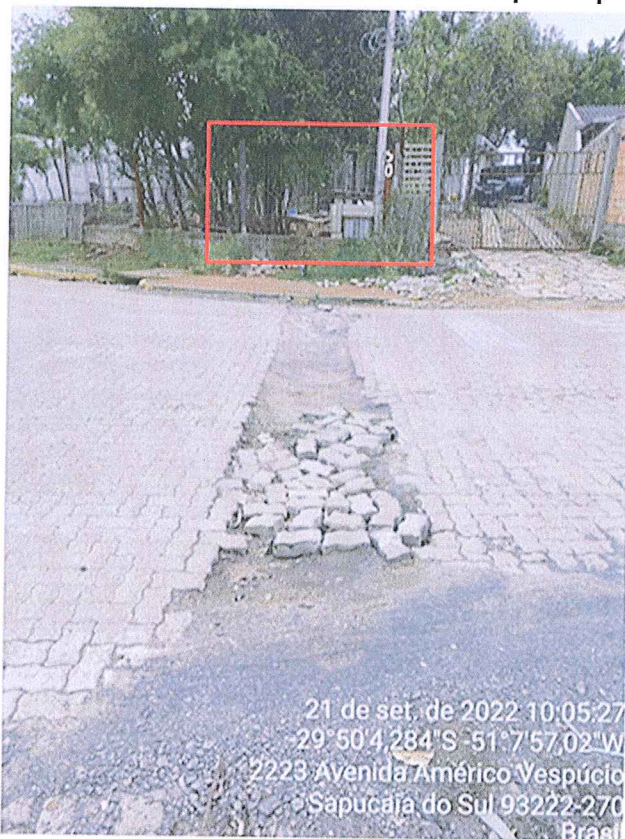
Figura 6 – Registro fotográfico do ponto fiscalizado feito pela equipe de fiscalização.
