REGULAÇÃO
RELATÓRIO DE FISCALIZAÇÃO N. 298-P/2023

Fiscalização Sob Demanda por meio de solicitação do Executivo Municipal para verificar as deformidades na pavimentação de vias públicas no município de Guaíba/RS.

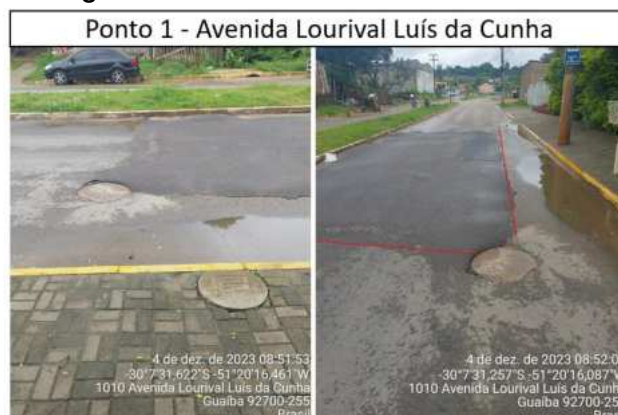
Figura 3 – Registros fotográficos do Ponto 1 da Avenida Lorival Luis da Cunha.

Na figura 3 é possível visualizar os registros fotográficos referentes ao Ponto 1 da Rua Lorival Luís da Cunha. Pode-se observar que foi realizada a remoção do pavimento no sentido longitudinal e transversal da via, possivelmente, para realização de algum tipo intervenção. Contudo, após a sua execução, a pavimentação não foi recomposta de forma adequada, visto que há um desnível entre o pavimento originalmente existente no local e o correspondente ao recapeamento. No local há uma tampa de um poço de visita da rede de esgoto, o que indica que, provavelmente, a obra foi realizada nas estruturas de esgotamento sanitário do município.

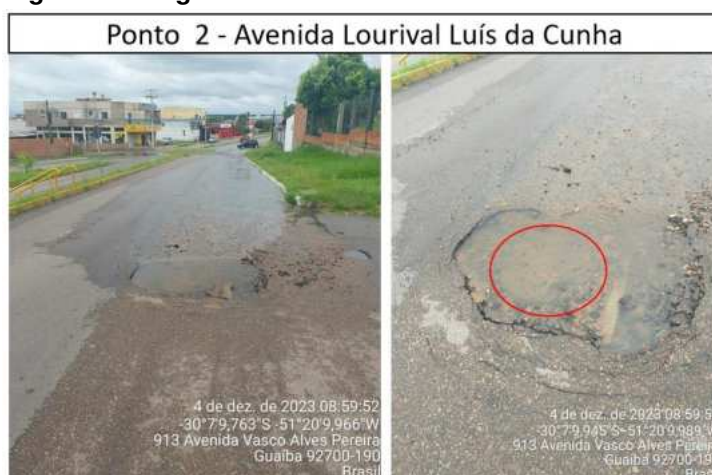
Figura 4 – Registros fotográficos do Ponto 2 da Avenida Lorival Luis da Cunha.

Na figura 4 observa-se os registros fotográficos referentes ao Ponto 2 da Rua Lorival Luís da Cunha. Verificou-se que neste ponto há um poço de visita sendo que havia descrito em sua tampa esgoto, o que permite inferir que se trata de uma estrutura da rede de esgotamento sanitário. Esta estava instalada em uma cota inferior à do pavimento. Observa-se que o pavimento sofreu um processo de erosão, possivelmente, pelo impacto causado pela chuva nas extremidades do poço de visita, as quais ficaram mais suscetíveis a degradação devido ao desnível em relação ao pavimento original. Desta forma, acabou formando um buraco no pavimento. Além disso, a diferença de cota do poço de visita faz com que volume de água da chuva acabe ficando acumulado no local.

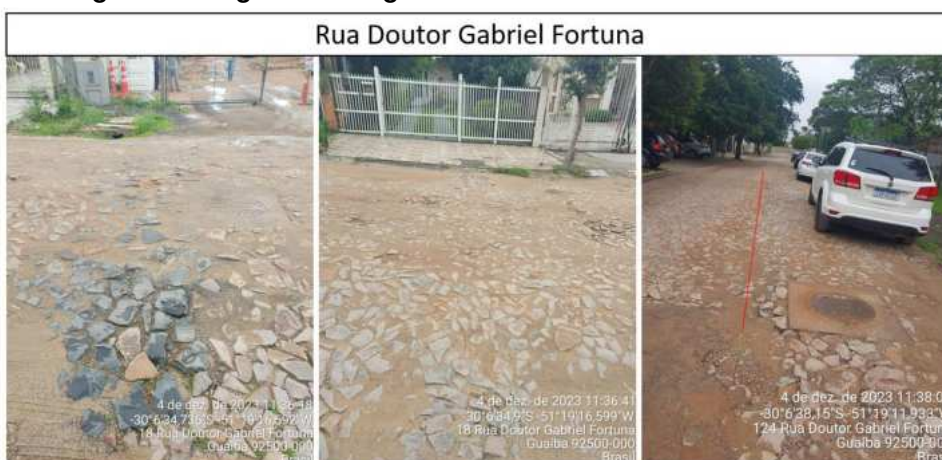
Figura 6 – Registros fotográficos da Rua Doutor Gabriel Fortuna.

Na figura 6 estão os registros fotográficos da Rua Gabriel Fortuna. No local, pôde-se constatar que o pavimento da via foi refeito, porém o material não foi disposto de forma adequada, o que causou um desnível neste. Conforme indicado em vermelho na figura 6, uma das intervenções foi realizada no sentido longitudinal da pista de rolamento. No local há uma tampa de um poço de visita da rede de esgoto, o que indica que, provavelmente, a obra foi realizada nas estruturas de esgotamento sanitário do município. Observou-se diversas irregularidades no pavimento ao longo desta via. Além disso, em alguns trechos próximos a calçada este não foi adequadamente reconstituído, constatando-se a ausência do material original do pavimento.

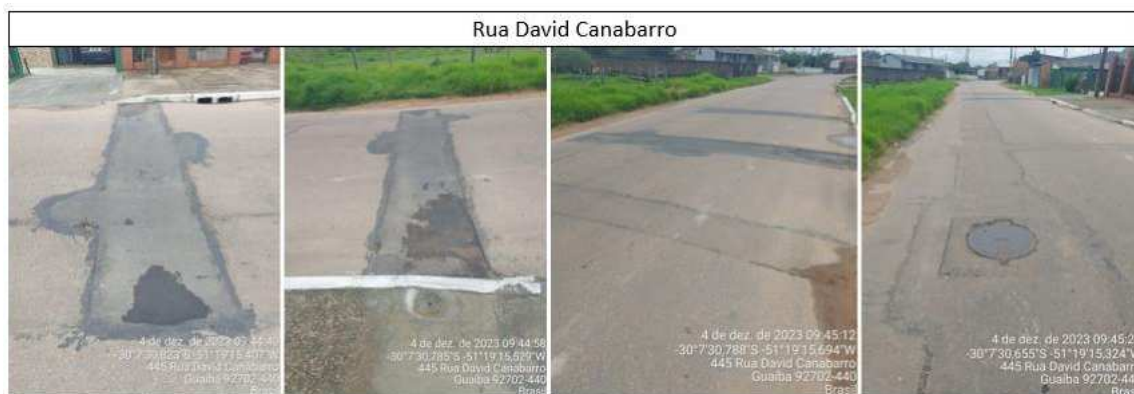
Figura 8– Registros fotográficos da Rua David Canabarro.

Na figura 8 pode-se observar registros fotográficos da Rua David Canabarro. Verifica-se que foi realizada a remoção do pavimento no sentido longitudinal e transversal da via, possivelmente, para realização de algum tipo intervenção. Contudo, após a sua execução, a pavimentação não foi recomposta de forma adequada, visto que há um desnível entre o pavimento originalmente existente no local e o correspondente ao recapeamento. No local há uma tampa de um poço de visita da rede de esgoto, o que indica que, provavelmente, a obra foi realizada nas estruturas de esgotamento sanitário do município. Além disso, pode-se observar que as intervenções são da via em direção as caixas de calçada das residências.

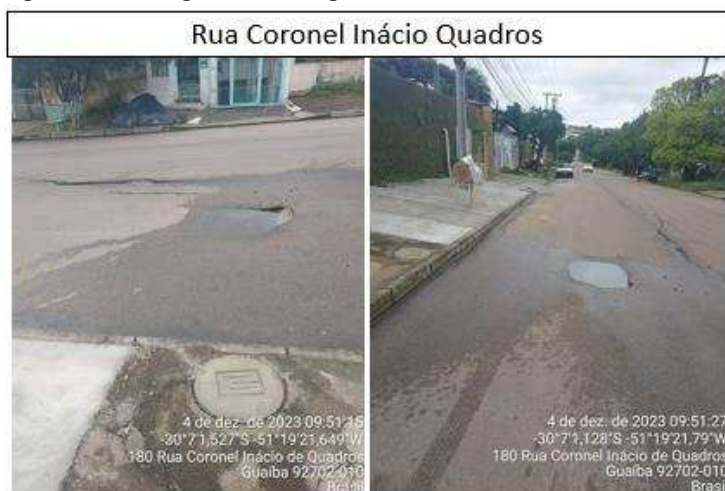
Figura 10 – Registros fotográficos da Rua Inácio Quadros.

A figura 10 apresenta os registros fotográficos da Rua Coronel Inácio Quadros. No local constatou-se a presença de um buraco formado na via, o qual fica localizado próximo há uma caixa de calçada da prestadora de serviço. A presença da caixa de calçada indica que há rede de esgotamento sanitário instalada no sentido transversal da via, esta fica localizada na mesma direção que a deformidade do pavimento. Desta forma, é possível inferir que pode ter sido realizada alguma intervenção no local e que resultou, posteriormente, na formação do buraco.

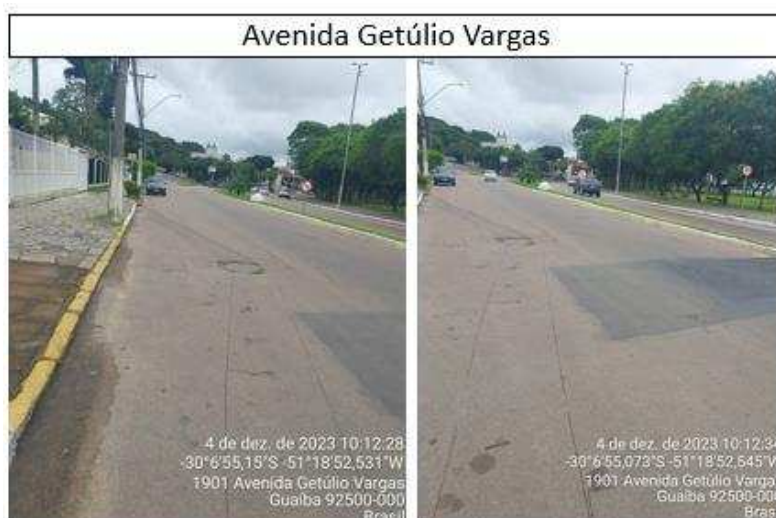
Figura 12 – Registros fotográficos na Avenida Getúlio Vargas.

Na figura 12 é possível observar os registros fotográficos da Avenida Getúlio Vargas. No local verifica-se que há um rebaixamento no pavimento, o qual inicia em uma tampa de poço de visita da rede de esgotamento sanitário. Desta forma, é possível inferir que pode ter sido realizada alguma intervenção na rede de esgotamento sanitário e que resultou na deformidade presente no pavimento.

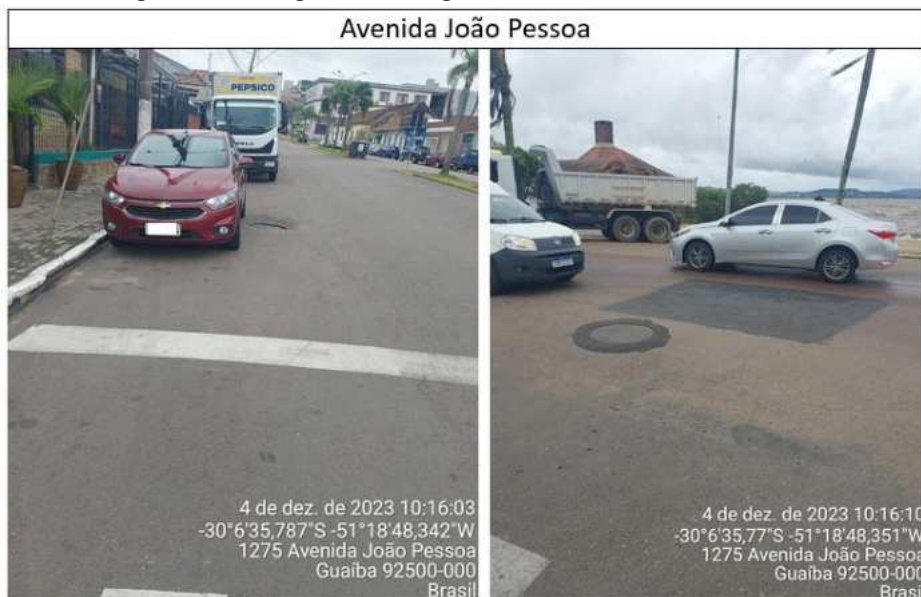
Figura 14 – Registros fotográficos da Rua João Pessoa.

Neste ponto verifica-se que há um poço de visita instalado sendo que havia descrito em sua tampa esgoto, o que permite inferir que se trata de uma estrutura da

rede de esgotamento sanitário. Esta estava instalada em uma cota inferior à do pavimento, desta forma assemelha-se a um buraco no pavimento (figura 14).

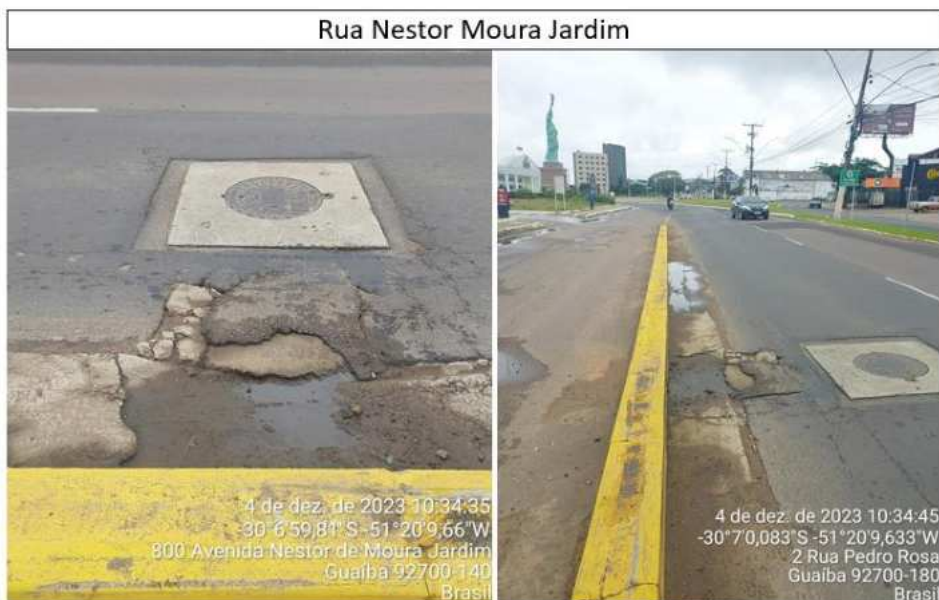
Figura 16 – Registros fotográficos da Rua Nestor Moura Jardim.

No local constatou-se a presença de um buraco formado na via, o qual fica localizado próximo há um poço de visita da prestadora de serviço. A presença do poço de visita indica que há rede de esgotamento sanitário instalada no sentido transversal

da via, estando localizada, provavelmente, sob a deformidade do pavimento. Desta forma, é possível inferir que pode ter sido realizada alguma intervenção no local e que resultou, posteriormente, na formação do buraco (figura 16).

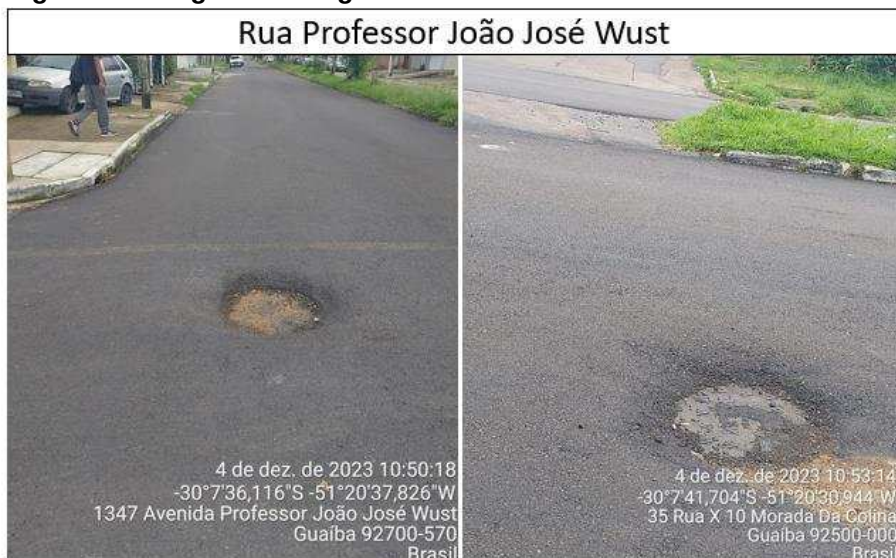
Figura 18 – Registros fotográficos da Rua Professor João José Wust.

Na figura 18 é possível visualizar os registros fotográficos da Rua Professor João José Wust. Verificou-se que neste ponto há um poço de visita, no qual havia

descrito em sua tampa esgoto, o que permite inferir que se trata de uma estrutura da rede de esgotamento sanitário. Esta estava instalada em uma cota inferior à do pavimento. Nesta rua havia diversos poços de visitas instalados em uma cota inferior à do pavimento, assemelhando-se a buracos formados no pavimento.

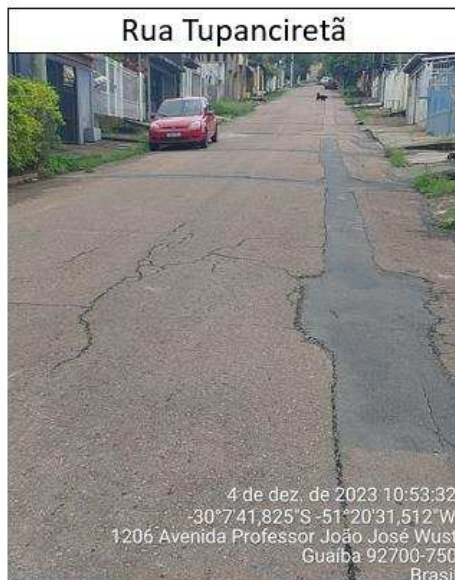
Figura 20 – Registros fotográficos da Rua Tupaniretã.

Na figura 20 é possível observar os registros fotográficos da Rua Tupanciretã. Verifica-se que foi realizada a remoção do pavimento no sentido longitudinal e

transversal da via, possivelmente, para realização de algum tipo intervenção. Contudo, após a sua execução, a pavimentação não foi recomposta de forma adequada, visto que há um desnível entre o pavimento originalmente existente no local e o correspondente ao recapeamento. Observa-se que as intervenções da via são em direção as caixas de calçada da rede de esgoto das residências.

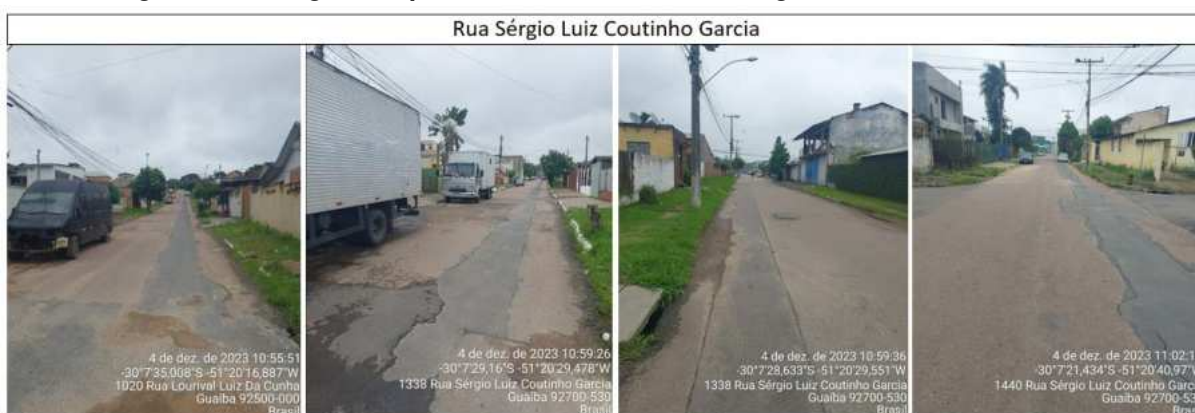
Figura 22 – Imagem do ponto fiscalizado na Rua Sérgio Luis Garcia Coutinho.

Na figura 22 é possível visualizar os registros fotográficos da Rua Sérgio Luiz Coutinho Garcia. Verifica-se que foi realizada a remoção do pavimento no sentido longitudinal e transversal da via, possivelmente, para realização de algum tipo intervenção. Contudo, após a sua execução, a pavimentação não foi recomposta de forma adequada, visto que há um desnível entre o pavimento originalmente existente no local e o correspondente ao recapeamento. No local há tampas de poços de visita da rede de esgoto instaladas, o que indica que, provavelmente, a obra foi realizada nas estruturas de esgotamento sanitário do município. Além disso, pode-se observar que as intervenções são da via em direção as caixas de calçada das residências.
