Carta nº 2319/2024 – Suprin/DP

**Assunto:** Recurso ao parecer sobre Manifestações do Prestador (PMP) de Fagundes Varela, Processo nº 363/2024.

# LAUDO ESTRUTURAL DA BASE ELEVADA – R01 – CENTRAL – FAGUNDES VARELA

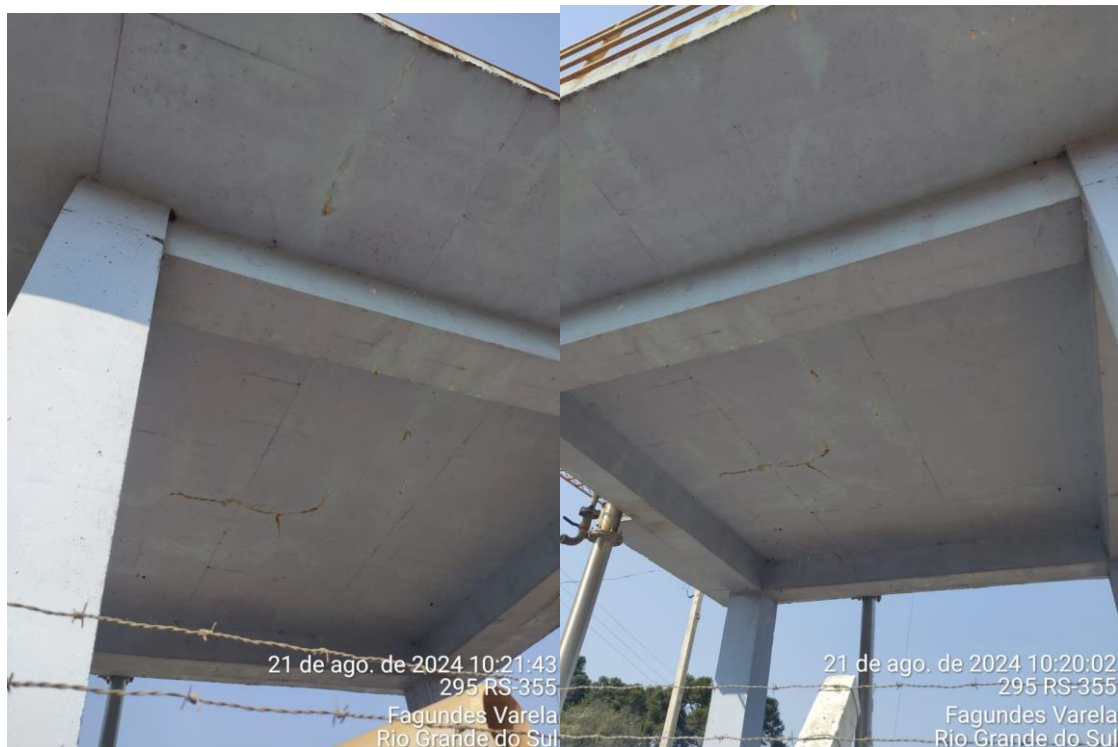
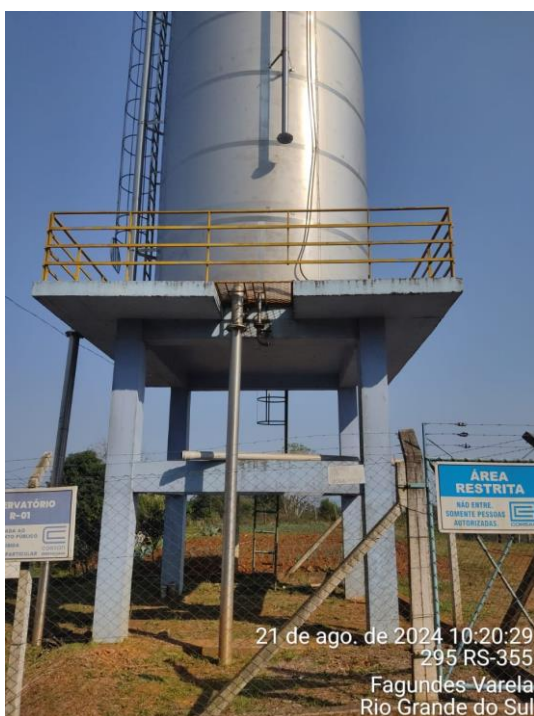
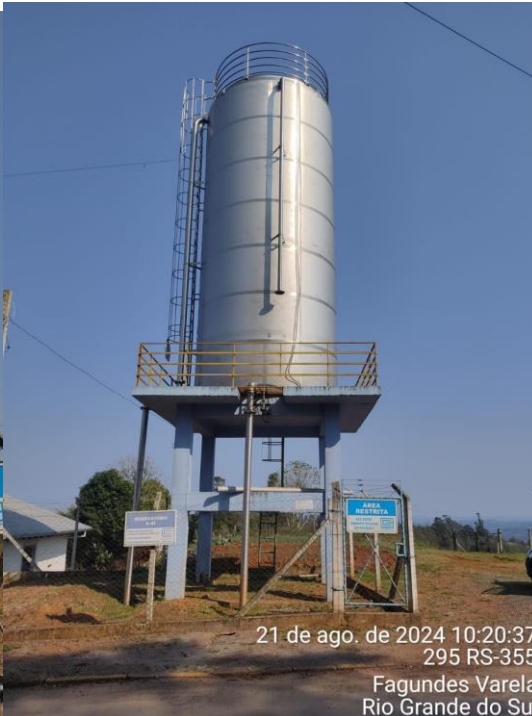
Fotografias da inspeção visual.

Foram observadas áreas de degradação devido a intempéries. Não foram identificadas deformações visíveis que possam comprometer a integridade estrutural.

A fissura apontada está sob controle e não apresenta risco estrutural para a base, uma vez que ela está estanque estruturalmente. Tendo apenas a carga cheia do reservatório e o seu peso próprio de apoio, uma vez que ela foi dimensionada para aguentar 25% a mais do que estas cargas mencionadas. Não há nenhum risco estrutural na estrutura de concreto armado apontada.

Os apoios estão em bom estado, com fundação firme e sem sinais de recalque ou deslocamento.

A inspeção visual realizada não identificou problemas estruturais graves na base elevada do reservatório metálico apoiado. Embora haja sinais de degradação devido a intempéries, as quais são normais e já esperadas na estrutura, estas não comprometem a integridade da base elevada reservatório no momento, mas demandam atenção para evitar aumento futuro de deterioração.

Tratamento de Corrosão: Realizar tratamento das áreas corroídas, limpando a área e realizando a aplicação de argamassa de reparo.
