REGULAÇÃO RELATÓRIO DE FISCALIZAÇÃO N. 278/2022

Fiscalização Sob Demanda do Processo de
Ouvidoria n. 193/2022 para aferir pressões na
rede de distribuição em Estância Velha/RS.

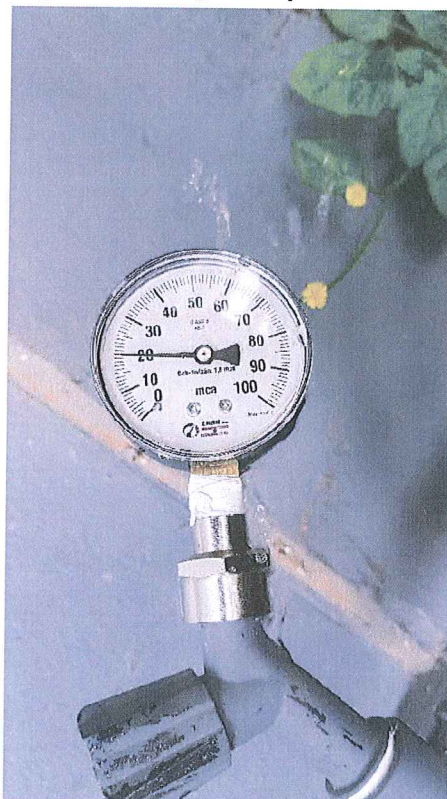
1. Foi realizada aferição de pressão junto à torneira posicionada junto ao lado do cavalete do hidrômetro. A referida medição indicou pressão de 20 mca (figura 2), valor que se encontra dentro da faixa desejada.

Figura 2 - Registro fotográfico medição de pressão realizada junto ao quadro.

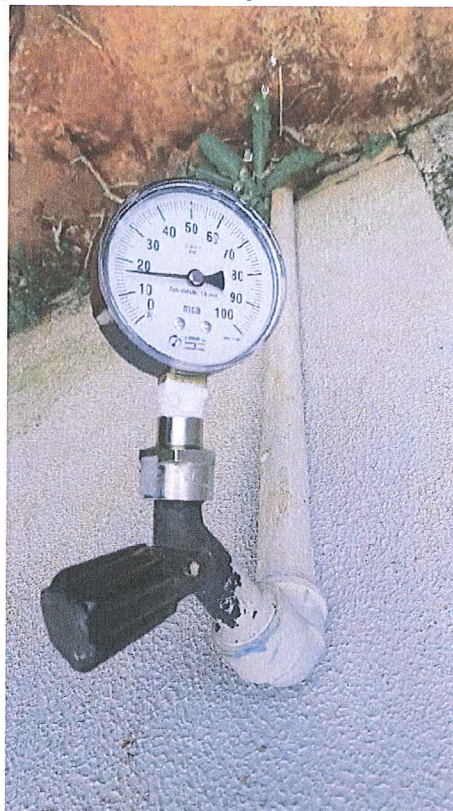
2. A fim de elucidar a situação dos níveis de pressão na rede e para dirimir dúvidas quanto a vazamentos localizados dentro da propriedade, fez-se outra medição de pressão, sendo essa em uma torneira na parte dos fundos do terreno em uma posição elevada em relação à medição realizada junto ao quadro. A pressão verificada foi de 17 mca (figura 3), valor situado dentro da faixa desejada. Além disso, e pequena variação de pressão entre as duas medições aponta para a ausência de vazamentos relevantes no local.

Figura 3 - Registro fotográfico medição de pressão realizada dentro da propriedade.
