REGULAÇÃO RELATÓRIO DE FISCALIZAÇÃO N. 275/2022

Fiscalização Sob Demanda de Ouvidoria
referente ao Processo n. 085/2022, para verificar
responsabilidade por violação no hidrômetro no
município de Sapiranga/RS.

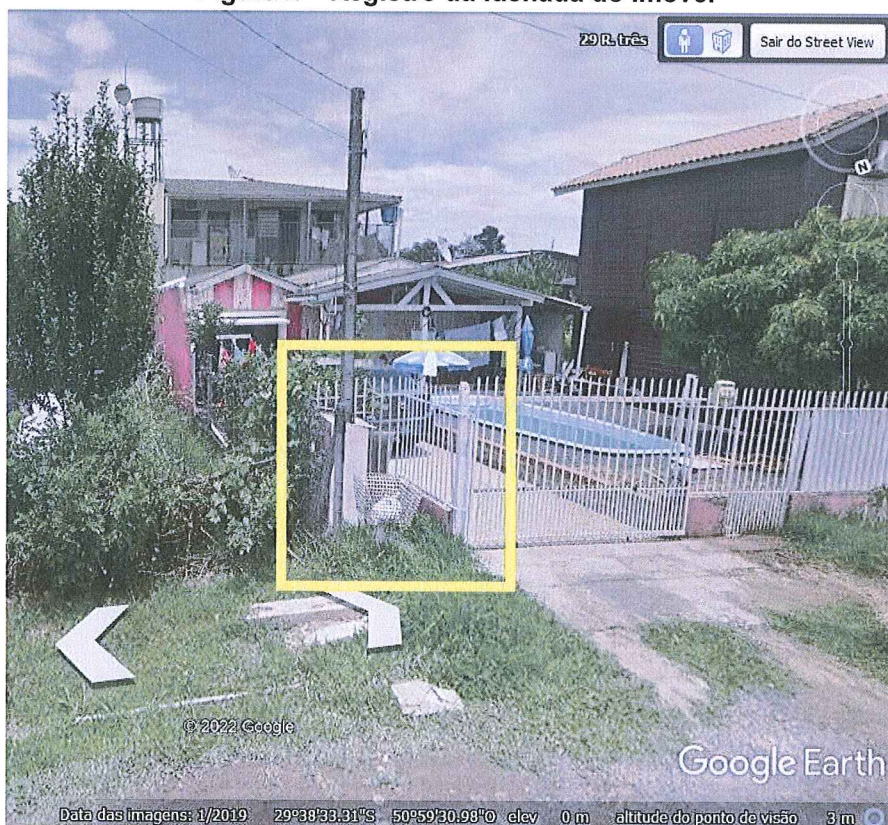
Figura 2 – Registro da fachada do imóvel

A figura 2 apresenta a imagem disponibilizada pela ferramenta *Google Street View*, corresponde ao ano 2019. É possível observar que o hidrômetro está instalado fora da propriedade e sem portão que possibilite o isolamento do mesmo.

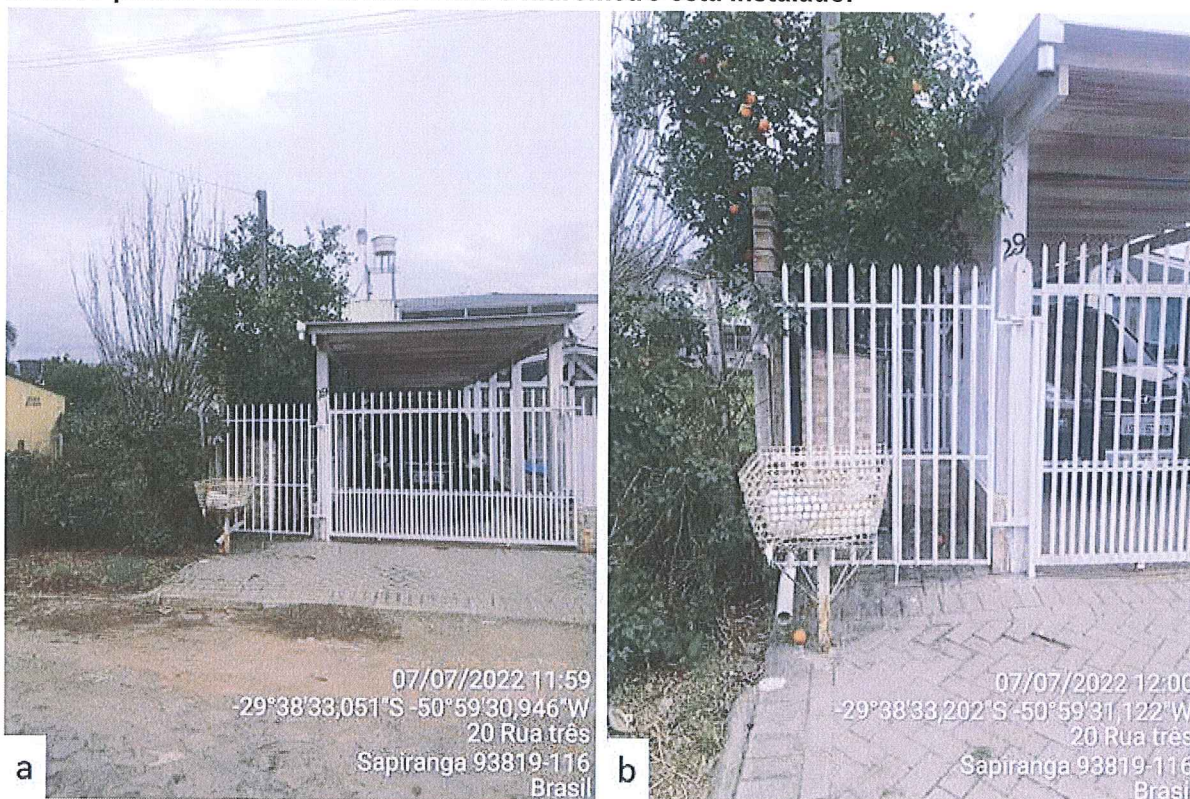
Figura 3 - Registro fotográfico da fachada do imóvel: a) Vista geral da fachada do imóvel; b) Vista do novo portão instalado na área onde o hidrômetro está instalado.

1. De acordo com as observações feitas *in loco*, verificou-se que o local onde está instalado o hidrômetro passou por melhorias estruturais ao se comparar com o período em que foi feita a contestação de infração (vide processo 085/2022 da Ouvidoria), tendo disso realizadas melhorias na pavimentação e a instalação de um portão para isolar a área. Um ponto importante a ser destacado é que o acesso ao hidrômetro permanece sem estar impedido, visto que o portão não dispõe de cadeado ou qualquer outro dispositivo de trancamento. A figura 3, a figura 4 e a figura 5 trazem o registro fotográfico do local.

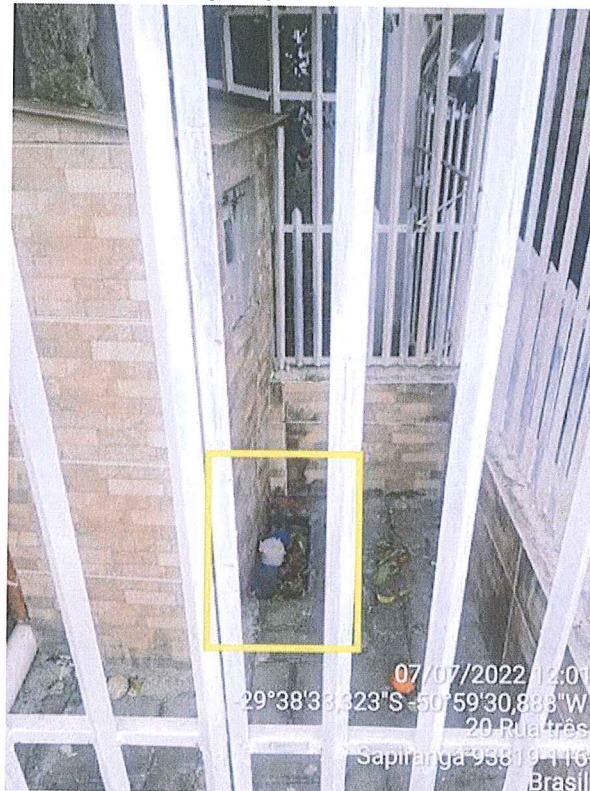
Figura 4 - Registro fotográfico a posição exata onde o hidrômetro está instalado.

2. Além disso, a fiscalização possibilitou confirmar a hipótese levantada no Parecer 8/22 do jurídico da Agesan-RS de que, apesar de estar localizado dentro dos limites do terreno, o hidrômetro está instalado em local externo, totalmente voltado diretamente para a rua, e que, apesar de ter sido instalado um portão, o mesmo encontra-se sem cadeado ou qualquer tipo de dispositivo de travamento.
