## REGULAÇÃO RELATÓRIO TÉCNICO DE FISCALIZAÇÃO N. 1206/2024 - RTF

**Fiscalização regular inicial no Sistema de Abastecimento de Água e Sistema de Esgotamento Sanitário de Não-Me-Toque/RS.**

TNC N.: 1206/2024

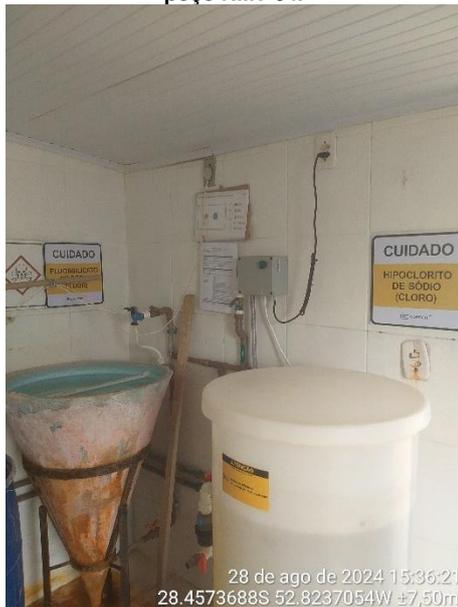
Figura 10 - Interior da Casa de Química simplificada do poço NMT 04.

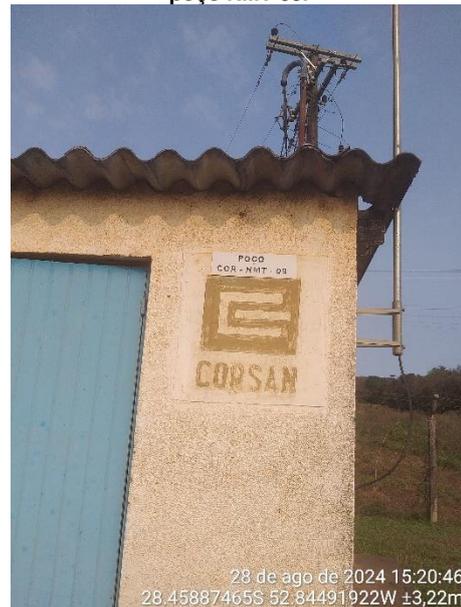
Figura 11 - Exterior da Casa de Química simplificada do poço NMT 09.

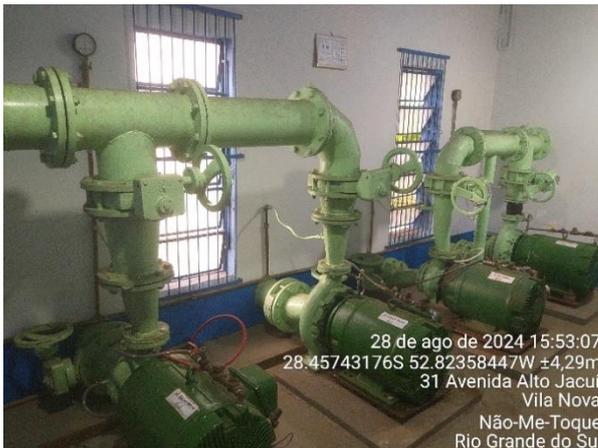
Figura 12 - Recalque (REC) - Grupo de Bombas.

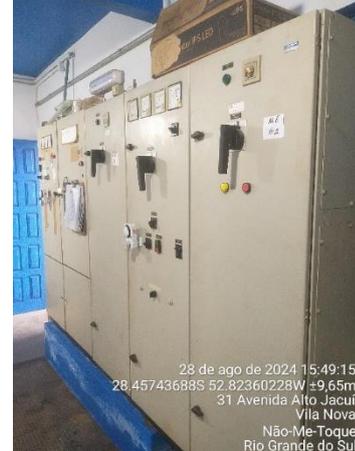
Figura 13 - Recalque (REC).  
Conjunto de acionamento das Bombas.

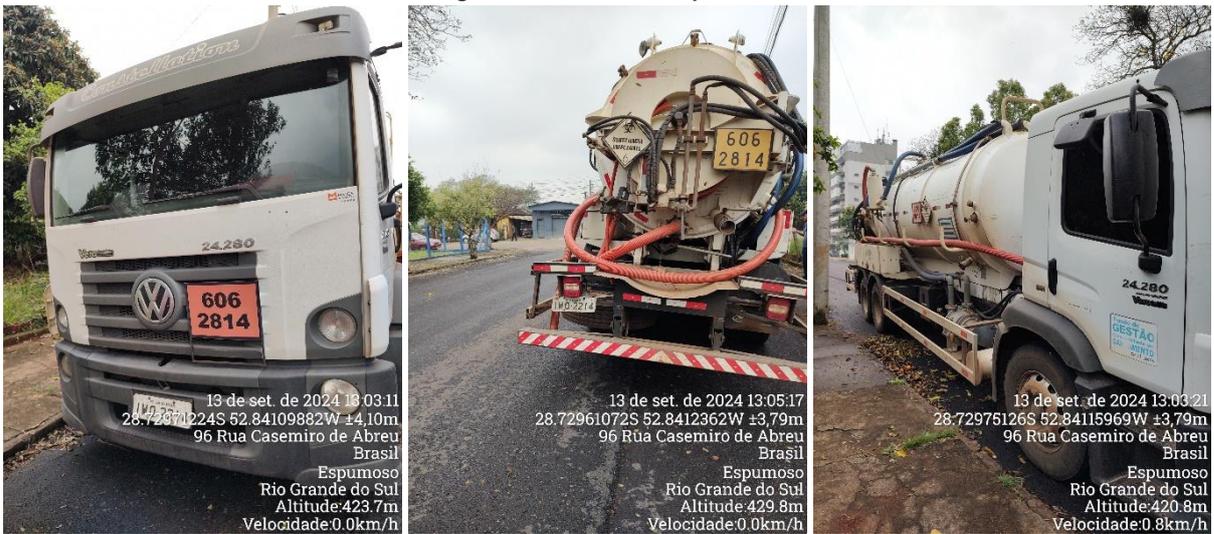
Figura 19 - Caminhão limpa-fossa.

Dentre as unidades constantes na Tabela 4, foram fiscalizados o caminhão limpa-fossa Figura 19 e a unidade de transbordo (Figura 20). O caminhão limpa-fossa apresenta Certificado de Inspeção para o Transporte de Produtos Perigosos (CIPP) com validade até junho/2026, Certificado de Inspeção Veicular (CIV) com validade até junho/2025, placas com número ONU e placa com tipologia de resíduo. O caminhão tem capacidade de 8 m<sup>3</sup> de efluente, e 7 m<sup>3</sup> de água para ações de jateamento, para cada ação de limpeza é programada a remoção de 1,5 m<sup>3</sup> de efluente/lodo, sendo que para alguns casos podem ser retirados volumes maiores.

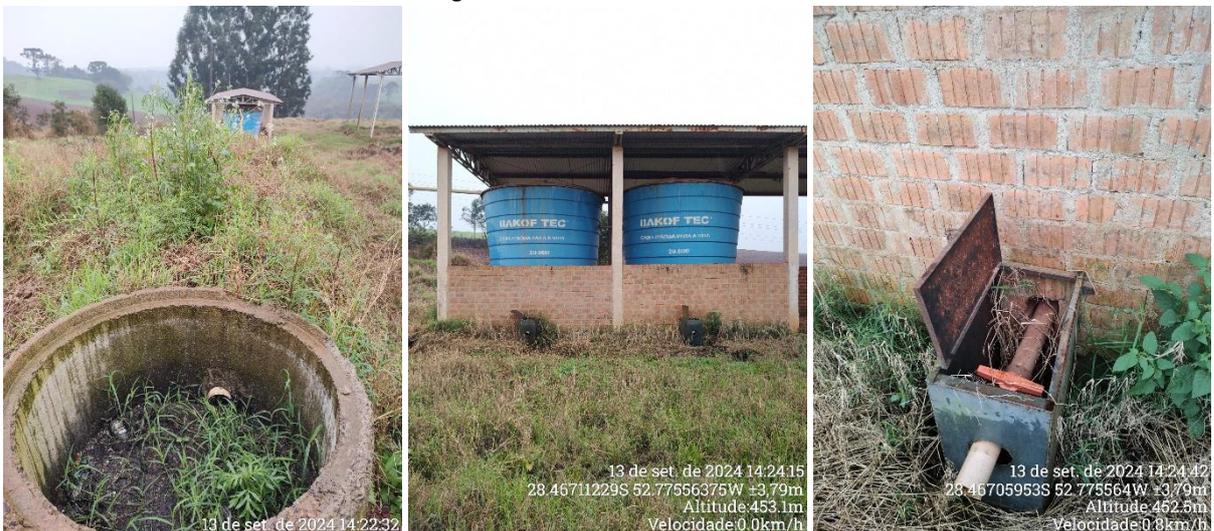
Figura 20 – Unidade de transbordo.

A unidade de transbordo se localiza em uma área do município, contudo não foi identificada licença na base de dados da FEPAM ou do Município, para tanto foi considerada ausente. O transbordo consiste em um tudo de entrada de material, que por gravidade é acondicionado em dois reservatórios de fibra de 20 mil litros cada. Cada reservatório possui tubulação e registro para coleta do material para encaminhamento ao tratamento. Os reservatórios apresentam uma bacia de contenção de alvenaria.

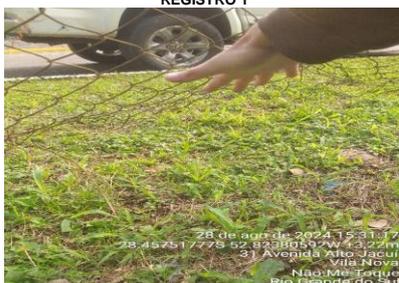
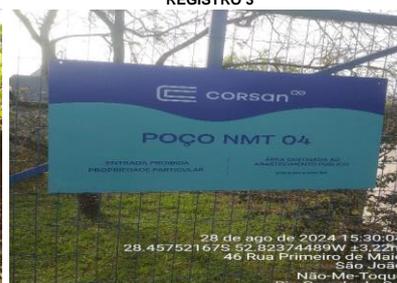
<b>NC</b>	<b>CÓDIGO DA NC</b>	<b>UNIDADE</b>	Poço NMT 04
1	A2.2	<b>CONSTATAÇÃO</b>	Aberturas no cercamento permitindo acesso de pessoas não autorizadas
<b>GRUPO</b>	<b>PRAZO</b>	<b>NÃO CONFORMIDADE</b>	Não isolar a área dando condição ao acesso de pessoas não-autorizadas e sem garantir bom estado de limpeza do local.
2	365 dias	<b>OBSERVAÇÃO</b>	-

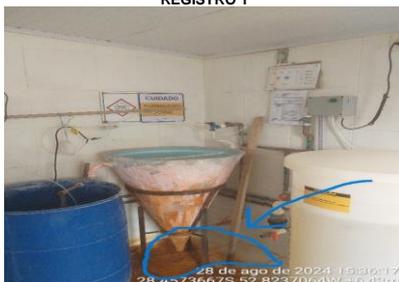
<b>NC</b>	<b>CÓDIGO DA NC</b>	<b>UNIDADE</b>	Poço NMT 04
2	A2.7	<b>CONSTATAÇÃO</b>	Vazamento aparente na Casa de Química. Piso Molhado.
<b>GRUPO</b>	<b>PRAZO</b>	<b>NÃO CONFORMIDADE</b>	Perda de água e/ou não executar redução de perdas.
2	365 dias	<b>OBSERVAÇÃO</b>	-

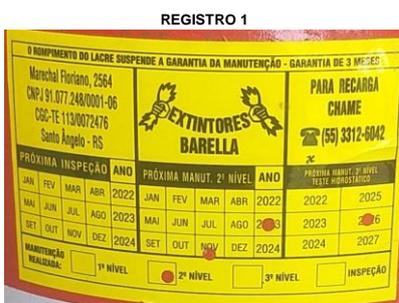
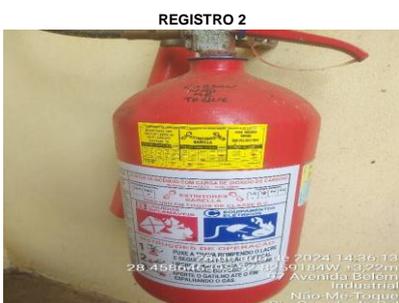
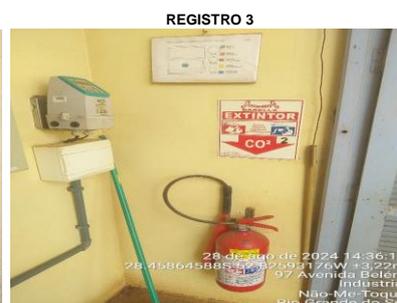
<b>NC</b>	<b>CÓDIGO DA NC</b>	<b>UNIDADE</b>	Poço NMT 05
10	A2.8	<b>CONSTATAÇÃO</b>	Extintor vencido
<b>GRUPO</b>	<b>PRAZO</b>	<b>NÃO CONFORMIDADE</b>	Não proporcionar a segurança das edificações e dos operadores.
2	180 dias	<b>OBSERVAÇÃO</b>	-

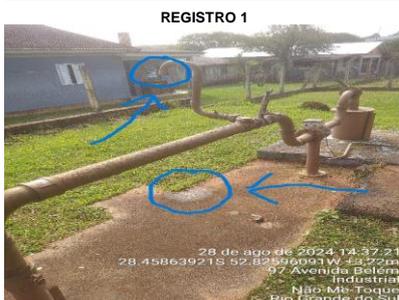
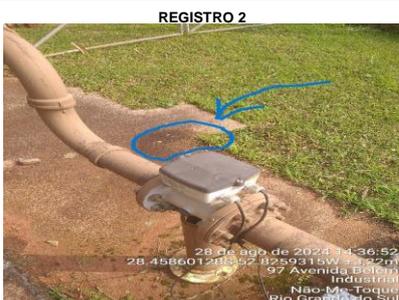
<b>NC</b>	<b>CÓDIGO DA NC</b>	<b>UNIDADE</b>	Poço NMT 05
11	A2.9	<b>CONSTATAÇÃO</b>	Vazamento aparente no expurgo do poço.
<b>GRUPO</b>	<b>PRAZO</b>	<b>NÃO CONFORMIDADE</b>	Perda de água e/ou não executar redução de perdas.
2	365 dias	<b>OBSERVAÇÃO</b>	-

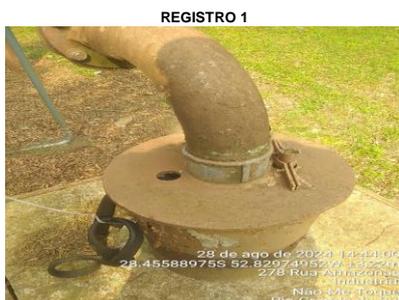
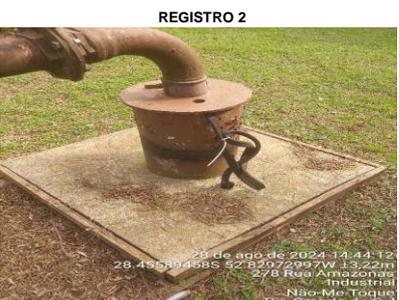
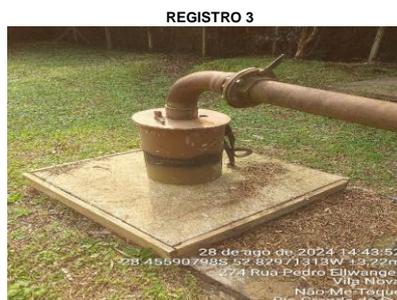
<b>NC</b>	<b>CÓDIGO DA NC</b>	<b>UNIDADE</b>	Poço NMT 06
12	A2.13	<b>CONSTATAÇÃO</b>	A tampa do poço possui aberturas permitindo a entrada de agentes externos.
<b>GRUPO</b>	<b>PRAZO</b>	<b>NÃO CONFORMIDADE</b>	A tampa do poço não protege de contaminações superficiais.
2	180 dias	<b>OBSERVAÇÃO</b>	-

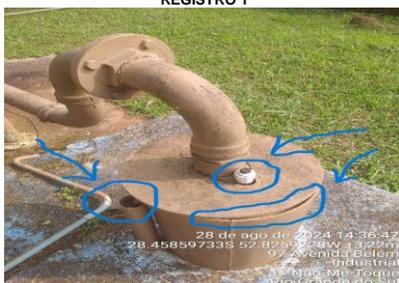
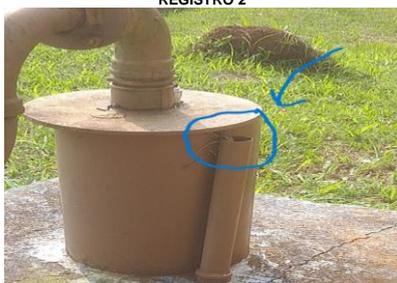
NC	CÓDIGO DA NC	UNIDADE	Poço NMT 05
13	A2.13	CONSTATAÇÃO	A tampa do poço possui aberturas permitindo a entrada de agentes externos.
GRUPO	PRAZO	NÃO CONFORMIDADE	A tampa do poço não protege de contaminações superficiais.
2	180 dias	OBSERVAÇÃO	-

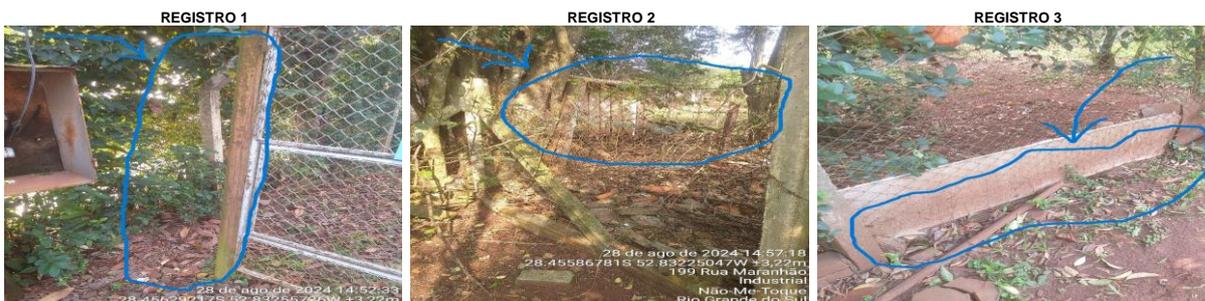
<b>NC</b>	<b>CÓDIGO DA NC</b>	<b>UNIDADE</b>	Poço NMT 07
16	A2.2	<b>CONSTATAÇÃO</b>	Acesso livre na lateral do portão e tela de proteção danificada em diversas laterais do cercamento.
<b>GRUPO</b>	<b>PRAZO</b>	<b>NÃO CONFORMIDADE</b>	Não isolar a área dando condição ao acesso de pessoas não-autorizadas e sem garantir bom estado de limpeza do local.
2	365 dias	<b>OBSERVAÇÃO</b>	-

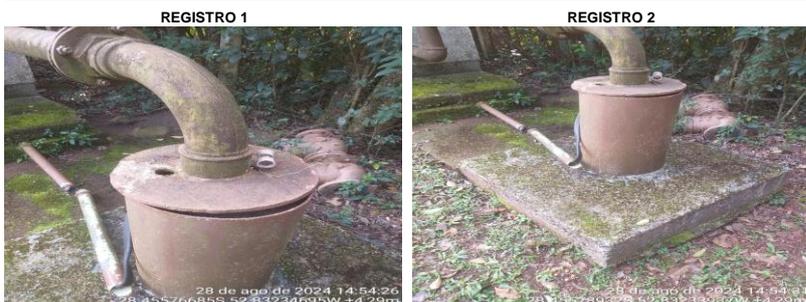
<b>NC</b>	<b>CÓDIGO DA NC</b>	<b>UNIDADE</b>	Poço NMT 07
17	A2.13	<b>CONSTATAÇÃO</b>	A tampa do poço possui aberturas permitindo a entrada de agentes externos.
<b>GRUPO</b>	<b>PRAZO</b>	<b>NÃO CONFORMIDADE</b>	A tampa do poço não protege de contaminações superficiais.
2	180 dias	<b>OBSERVAÇÃO</b>	-

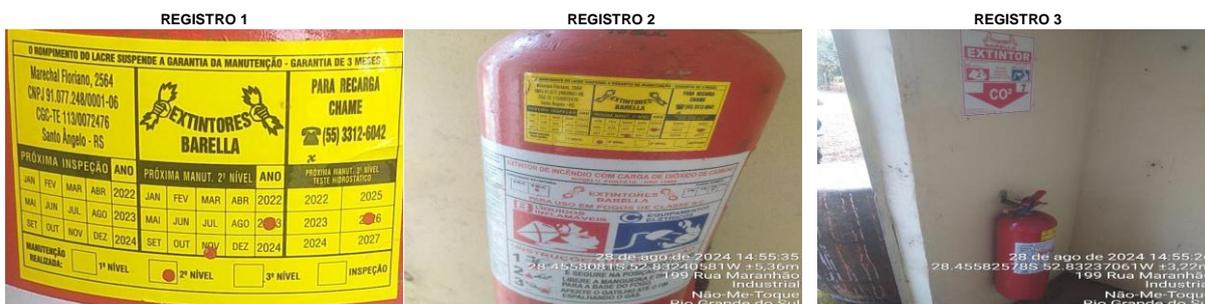
<b>NC</b>	<b>CÓDIGO DA NC</b>	<b>UNIDADE</b>	Poço NMT 07
18	A2.8	<b>CONSTATAÇÃO</b>	Extintor vencido.
<b>GRUPO</b>	<b>PRAZO</b>	<b>NÃO CONFORMIDADE</b>	Não proporcionar a segurança das edificações e dos operadores.
2	180 dias	<b>OBSERVAÇÃO</b>	-

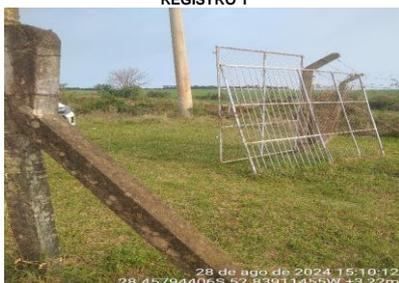
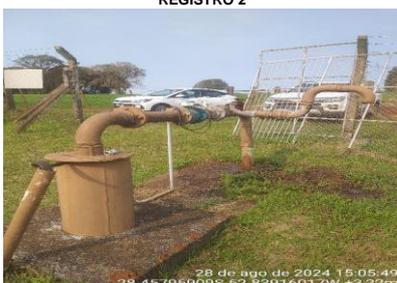
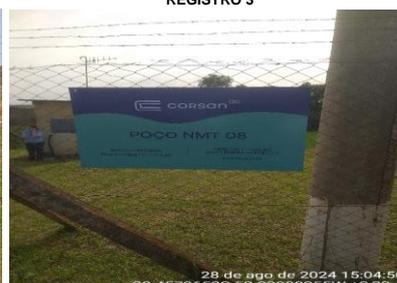
<b>NC</b>	<b>CÓDIGO DA NC</b>	<b>UNIDADE</b>	Poço NMT 08
19	A2.2	<b>CONSTATAÇÃO</b>	Portão danificado (aberto) não isolando a área.
<b>GRUPO</b>	<b>PRAZO</b>	<b>NÃO CONFORMIDADE</b>	Falta de conservação e manutenção preventiva de unidade.
2	365 dias	<b>OBSERVAÇÃO</b>	-

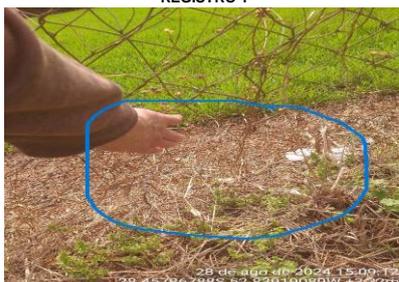
<b>NC</b>	<b>CÓDIGO DA NC</b>	<b>UNIDADE</b>	Poço NMT 08
20	A2.2	<b>CONSTATAÇÃO</b>	Tela de proteção danificada em diversas laterais do cercamento.
<b>GRUPO</b>	<b>PRAZO</b>	<b>NÃO CONFORMIDADE</b>	Falta de conservação e manutenção preventiva de unidade.
2	365 dias	<b>OBSERVAÇÃO</b>	-

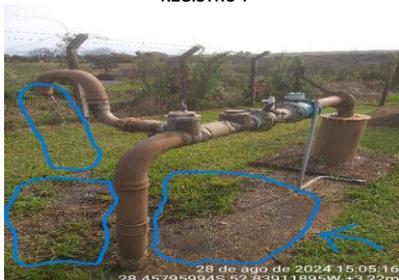
<b>NC</b>	<b>CÓDIGO DA NC</b>	<b>UNIDADE</b>	Poço NMT 08
25	A2.16	<b>CONSTATAÇÃO</b>	Vazamento aparente no expurgo da bomba.
<b>GRUPO</b>	<b>PRAZO</b>	<b>NÃO CONFORMIDADE</b>	Perda de água e/ou não executar redução de perdas.
2	365 dias	<b>OBSERVAÇÃO</b>	-

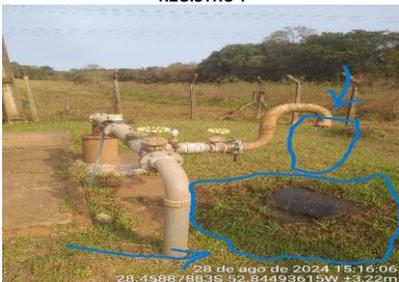
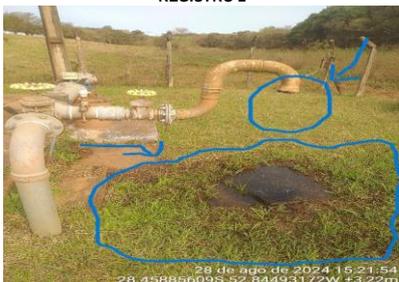
<b>NC</b>	<b>CÓDIGO DA NC</b>	<b>UNIDADE</b>	Poço NMT 09
31	A2.16	<b>CONSTATAÇÃO</b>	Vazamento aparente no expurgo do poço.
<b>GRUPO</b>	<b>PRAZO</b>	<b>NÃO CONFORMIDADE</b>	Perda de água e/ou não executar redução de perdas.
2	365 dias	<b>OBSERVAÇÃO</b>

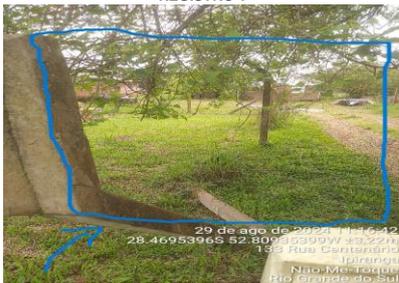
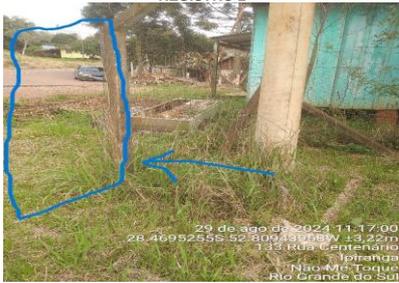
<b>NC</b>	<b>CÓDIGO DA NC</b>	<b>UNIDADE</b>	Poço NMT 11
32	A2.2	<b>CONSTATAÇÃO</b>	Tela de proteção danificada em diversas locais do cercamento.
<b>GRUPO</b>	<b>PRAZO</b>	<b>NÃO CONFORMIDADE</b>	Não isolar a área dando condição ao acesso de pessoas não-autorizadas e sem garantir bom estado de limpeza do local.
2	365 dias	<b>OBSERVAÇÃO</b>

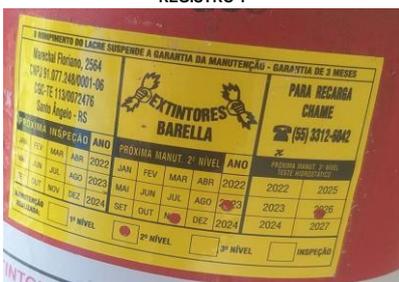
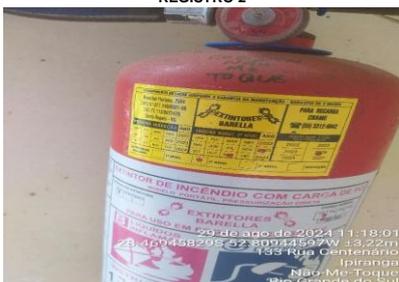
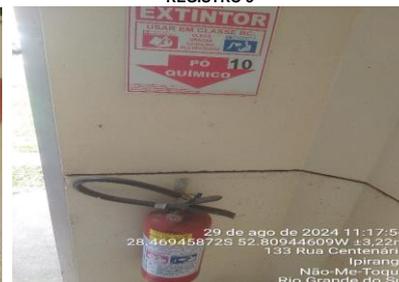
<b>NC</b>	<b>CÓDIGO DA NC</b>	<b>UNIDADE</b>	Poço NMT 11
33	A2.8	<b>CONSTATAÇÃO</b>	Extintor vencido.
<b>GRUPO</b>	<b>PRAZO</b>	<b>NÃO CONFORMIDADE</b>	Não proporcionar a segurança das edificações e dos operadores.
2	180 dias	<b>OBSERVAÇÃO</b>

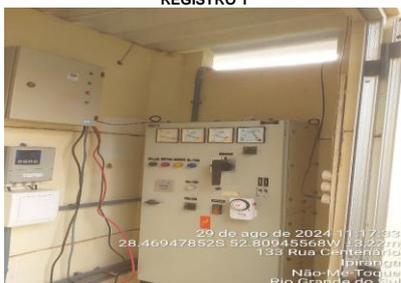
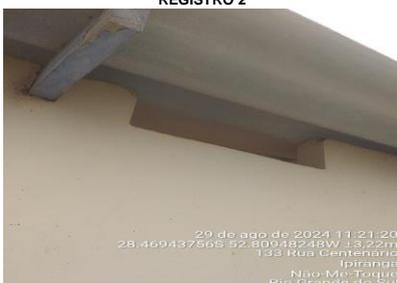
NC	CÓDIGO DA NC	UNIDADE	Poço NMT 11
34	A2.9	CONSTATAÇÃO	Ausência de tela de proteção na Casa de Química.
GRUPO	PRAZO	NÃO CONFORMIDADE	Falta de conservação e manutenção preventiva de unidade.
2	365 dias	OBSERVAÇÃO

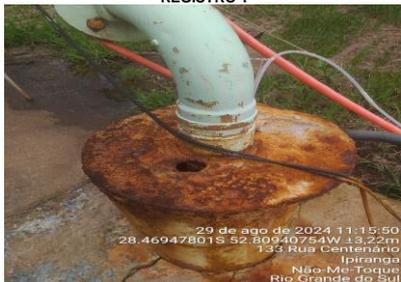
NC	CÓDIGO DA NC	UNIDADE	Poço NMT 11
35	A2.10	CONSTATAÇÃO	Tampa do poço em estado avançado de corrosão.
GRUPO	PRAZO	NÃO CONFORMIDADE	A tampa do poço não protege de contaminações superficiais.
2	180 dias	OBSERVAÇÃO

A2.10	O local apresenta bom estado de limpeza, conservação e organização?		X		Tampa do poço em estado avançado de corrosão e materiais (colunas) sobre o perímetro de proteção.	
	A2.11	A laje sanitária (área não inferior a 1 m² e espessura mínima de 10 cm) e a coluna de tubos (mínimo 30 cm saliente sobre a laje) possuem dimensões adequadas?	X				
	A2.13	A tampa protege de contaminações superficiais, impedindo o acesso de animais, líquidos e outras substâncias?		X		AUSÊNCIA DE TAMPONAMENTO ADEQUADO DO POÇO.	
	A2.15	O local apresenta mapa de risco de saúde e segurança do trabalho ou equivalente? Se sim, verificar se segue as instruções.	X				
	A2.16	As instalações hidráulicas estão isentas de vazamentos?		x		Vazamento aparente no cavalete do poço.	
	A2.17	Os drenos estão não obstruídos?	X				
	A2.18	A laje de proteção está livre de acúmulo de água?	x				
	A2.19	Existe macromedicação do poço?	X

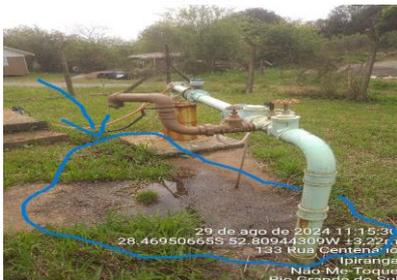
<b>NC</b>	<b>CÓDIGO DA NC</b>	<b>UNIDADE</b>	Poço NMT 11
37	A2.16	<b>CONSTATAÇÃO</b>	Vazamento aparente no cavalete do poço.
<b>GRUPO</b>	<b>PRAZO</b>	<b>NÃO CONFORMIDADE</b>	Perda de água e/ou não executar redução de perdas.
2	365 dias	<b>OBSERVAÇÃO</b>

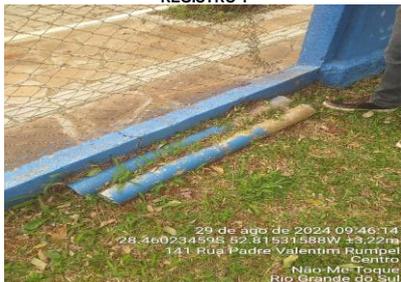
NC	CÓDIGO DA NC	UNIDADE	RESERVATÓRIO R2
44	A5.17	<b>CONSTATAÇÃO</b>	Presença de materiais: Tubos de PVC e ferro fundido, portão, reservatório, madeiras, etc.
<b>GRUPO</b>	<b>PRAZO</b>	<b>NÃO CONFORMIDADE</b>	Acúmulo de resíduos em local inapropriado e/ou armazenamento inadequado.
2	90 dias	<b>OBSERVAÇÃO</b>

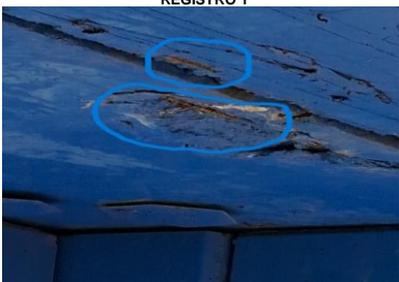
<b>NC</b>	<b>CÓDIGO DA NC</b>	<b>UNIDADE</b>	RESERVATÓRIO R5
50	A5.16	<b>CONSTATAÇÃO</b>	Aço exposto da placa de concreto armado ocasionando oxidação do aço.
<b>GRUPO</b>	<b>PRAZO</b>	<b>NÃO CONFORMIDADE</b>	Não proporcionar a segurança das edificações e dos operadores.
2	90 dias	<b>OBSERVAÇÃO</b>

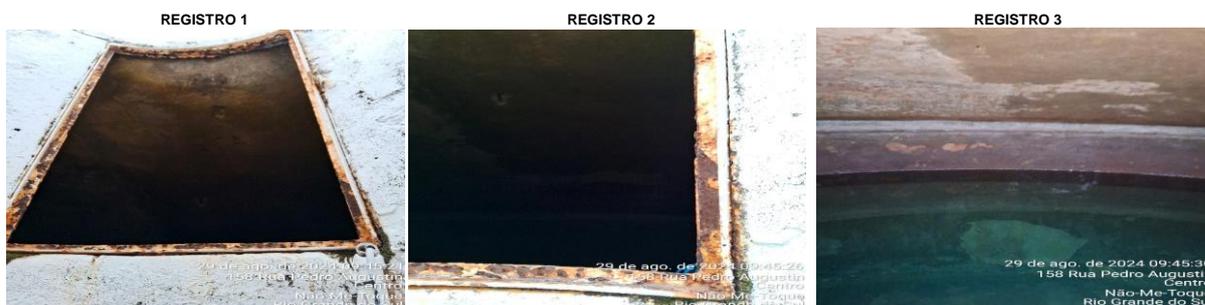
<b>NC</b>	<b>CÓDIGO DA NC</b>	<b>UNIDADE</b>	RESERVATÓRIO R2
58	A5.5	<b>CONSTATAÇÃO</b>	Ausência de tampa de inspeção do reservatório
<b>GRUPO</b>	<b>PRAZO</b>	<b>NÃO CONFORMIDADE</b>	Ausência de abertura de inspeção fechada com tampa inteiriça dotada de dispositivo e travamento.
2	180 dias	<b>OBSERVAÇÃO</b>
