REGULAÇÃO RELATÓRIO TÉCNICO DE FISCALIZAÇÃO N. 1619/2024 - RTF

Fiscalização regular no Sistema de Abastecimento de Água e Sistema de Esgotamento Sanitário de Capela de Santana/RS.

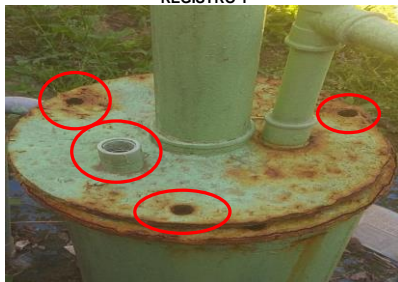
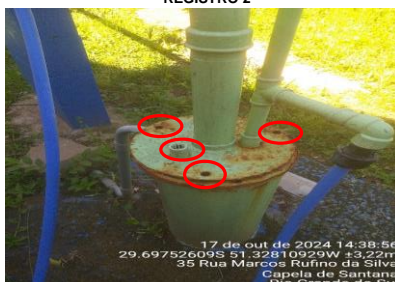
NC	CÓDIGO DA NC	UNIDADE	Poço CSA 05
2	A2.13	CONSTATAÇÃO	Presença de orifícios na tampa do poço ocasionando contaminações superficiais.
GRUPO	PRAZO	NÃO CONFORMIDADE	A tampa do poço não protege de contaminações superficiais.
2	180 dias	OBSERVAÇÃO

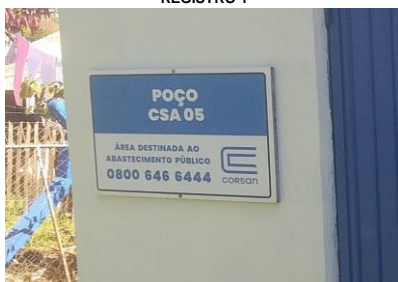
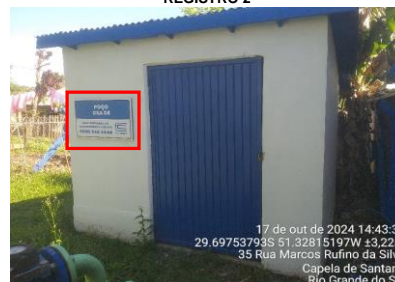
NC	CÓDIGO DA NC	UNIDADE	Poço CSA 05
3	A2.24	CONSTATAÇÃO	Ausência da FISPQ.
GRUPO	PRAZO	NÃO CONFORMIDADE	Deixar de prestar informações ao órgão fiscalizatório.
2	90 dias	OBSERVAÇÃO

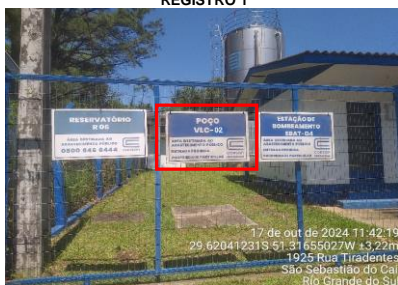
REGISTRO 1

NC	CÓDIGO DA NC	UNIDADE	Poço VLC 02
4	A2.4	CONSTATAÇÃO	Ausência de outorga.
GRUPO	PRAZO	NÃO CONFORMIDADE	Inexistência de outorga de captação ou outorga vencida.
2	180 dias	OBSERVAÇÃO

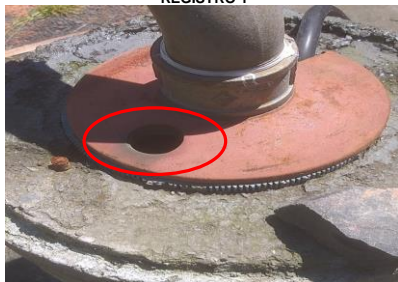
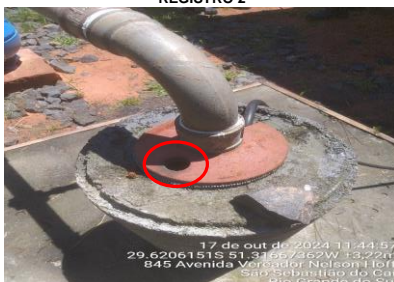
NC	CÓDIGO DA NC	UNIDADE	Poço VLC 02
5	A2.13	CONSTATAÇÃO	Presença de orifícios na tampa do poço ocasionando contaminações superficiais.
GRUPO	PRAZO	NÃO CONFORMIDADE	A tampa do poço não protege de contaminações superficiais.
2	180 dias	OBSERVAÇÃO

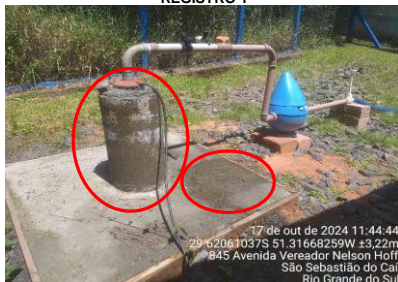
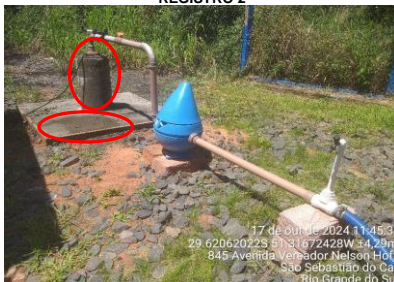
NC	CÓDIGO DA NC	UNIDADE	Poço VLC 02
6	A2.16	CONSTATAÇÃO	Vazamento aparente.
GRUPO	PRAZO	NÃO CONFORMIDADE	Perda de água e/ou não executar redução de perdas.
2	365 dias	OBSERVAÇÃO

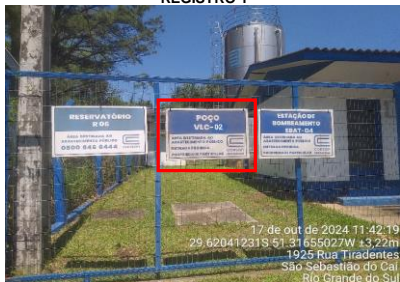
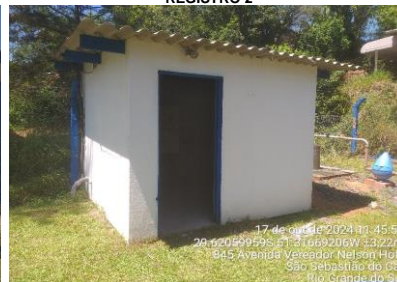
NC	CÓDIGO DA NC	UNIDADE	Poço VLC 02
8	A2.24	CONSTATAÇÃO	Ausência da FISPQ.
GRUPO	PRAZO	NÃO CONFORMIDADE	Deixar de prestar informações ao órgão fiscalizatório.
2	90 dias	OBSERVAÇÃO

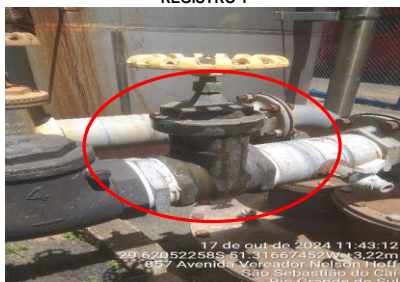
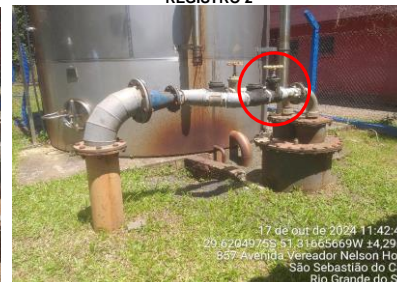
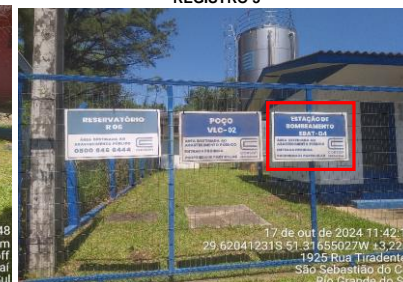
NC	CÓDIGO DA NC	UNIDADE	EBAT-4
9	A3.5	CONSTATAÇÃO	Vazamento aparente no registro.
GRUPO	PRAZO	NÃO CONFORMIDADE	Perda de água e/ou não executar redução de perdas.
2	365 dias	OBSERVAÇÃO

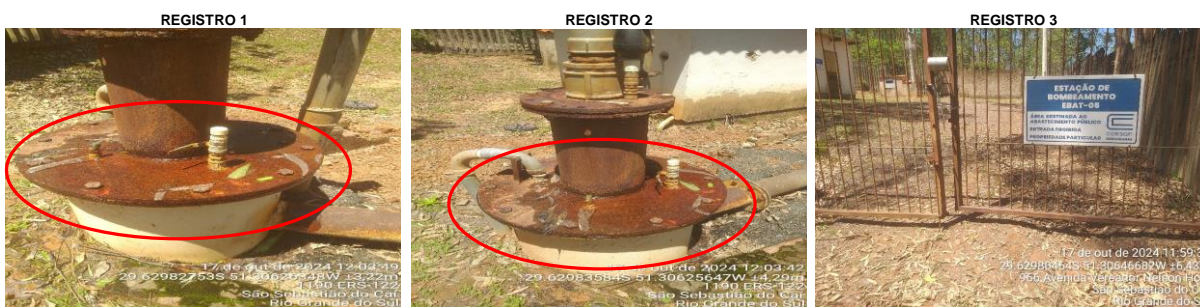
NC	CÓDIGO DA NC	UNIDADE	EBAT-5
10	A3.5	CONSTATAÇÃO	Vazamento aparente na EBAT-5.
GRUPO	PRAZO	NÃO CONFORMIDADE	Perda de água e/ou não executar redução de perdas.
2	365 dias	OBSERVAÇÃO

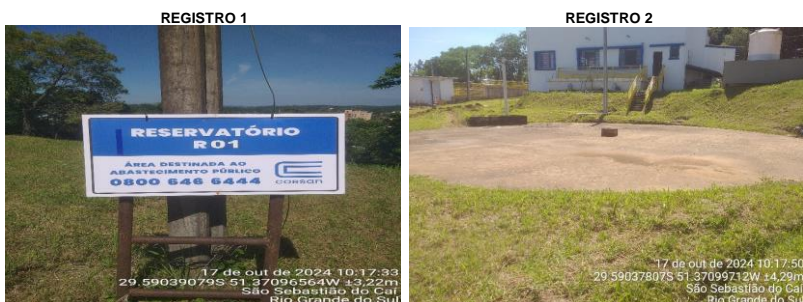
NC	CÓDIGO DA NC	UNIDADE	RESERVATÓRIO R1 - ENTERRADO - ETA
11	A5.11	CONSTATAÇÃO	Ausência de limpeza no reservatório. Última inspeção 16/05/2023
GRUPO	PRAZO	NÃO CONFORMIDADE	Não prever a limpeza de reservatório de água no intervalo mínimo de um ano.
2	180 dias	OBSERVAÇÃO

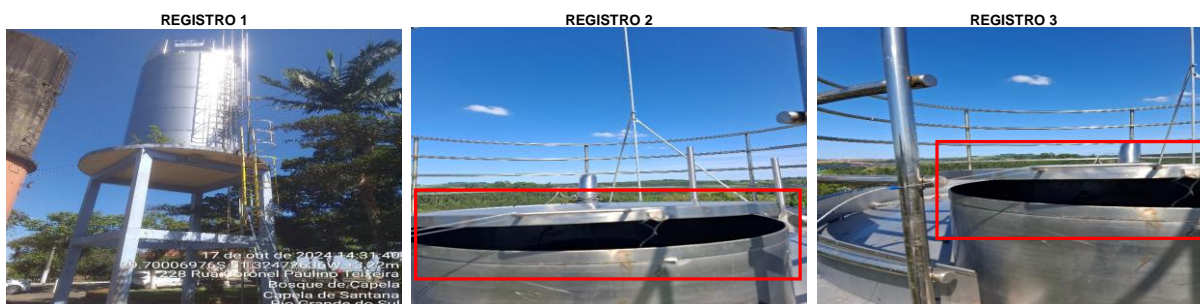
NC	CÓDIGO DA NC	UNIDADE	RESERVATÓRIO R2 - Praça - INOX - ELEVADO
12	A5.5	CONSTATAÇÃO	Tampa do reservatório aberta.
GRUPO	PRAZO	NÃO CONFORMIDADE	Ausência de abertura de inspeção fechada com tampa inteira dotada de dispositivo e travamento.
2	180 dias	OBSERVAÇÃO

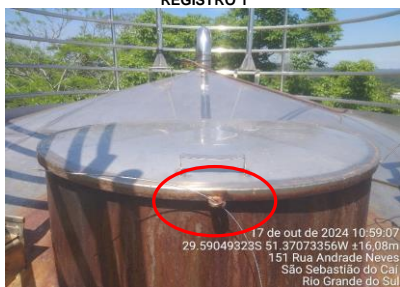
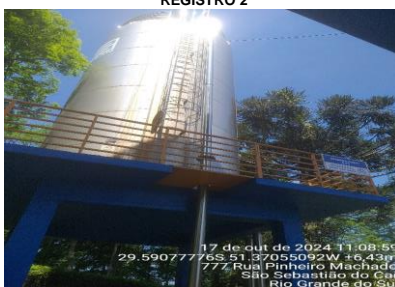
NC	CÓDIGO DA NC	UNIDADE	RESERVATÓRIO R13 - INOX - ELEVADO - ETA
13	A5.5	CONSTATAÇÃO	Ausência de lacre na tampa do reservatório.
GRUPO	PRAZO	NÃO CONFORMIDADE	Ausência de abertura de inspeção fechada com tampa inteira dotada de dispositivo e travamento.
2	180 dias	OBSERVAÇÃO

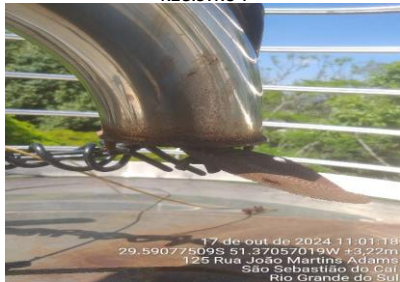
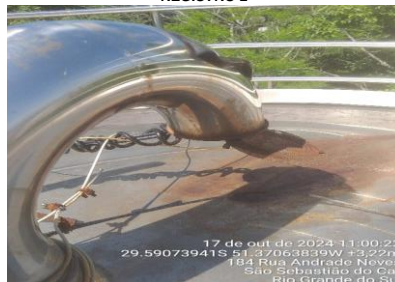
NC	CÓDIGO DA NC	UNIDADE	RESERVATÓRIO R13 - INOX - ELEVADO - ETA
14	A5.8	CONSTATAÇÃO	Ausência de tela de proteção no expurgo do reservatório.
GRUPO	PRAZO	NÃO CONFORMIDADE	Ausência de tubulação de ventilação protegidas com tela e com cobertura que impeça a entrada de água de chuva e limite a entrada de poeira.
2	90 dias	OBSERVAÇÃO

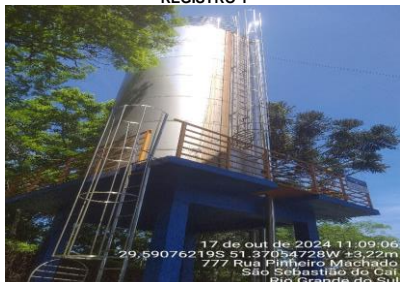
REGISTRO 1

NC	CÓDIGO DA NC	UNIDADE	RESERVATÓRIO R13 - INOX - ELEVADO - ETA
15	A5.11	CONSTATAÇÃO	Ausência de limpeza no reservatório. Última inspeção 18/05/2023
GRUPO	PRAZO	NÃO CONFORMIDADE	Não prever a limpeza de reservatório de água no intervalo mínimo de um ano.
2	180 dias	OBSERVAÇÃO

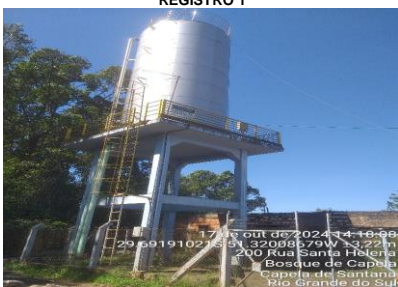
REGISTRO 1

NC	CÓDIGO DA NC	UNIDADE	RESERVATÓRIO R1 - INOX - ELEVADO - ESCRITÓRIO
16	A5.11	CONSTATAÇÃO	Ausência de limpeza no reservatório. Última inspeção 15/05/2023
GRUPO	PRAZO	NÃO CONFORMIDADE	Não prever a limpeza de reservatório de água no intervalo mínimo de um ano.
2	180 dias	OBSERVAÇÃO

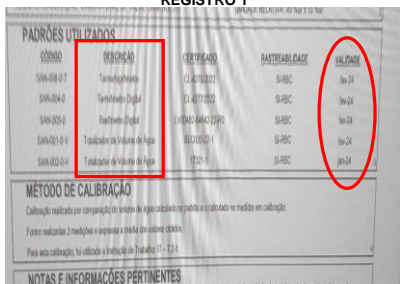
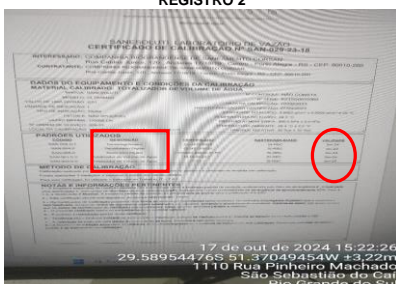
NC	CÓDIGO DA NC	UNIDADE	LABORATÓRIO ÁGUA
17	9.3	CONSTATAÇÃO	Calibração vencida do Termohigrômetro, Termômetro, Barômetro e Totalizador de Volume de Água, conforme Certificado de Calibração Nº SAN-029-23-18
GRUPO	PRAZO	NÃO CONFORMIDADE	Ausência de evidência de calibração dos equipamentos.
2	90 dias	OBSERVAÇÃO

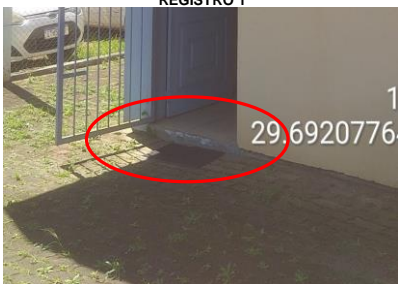
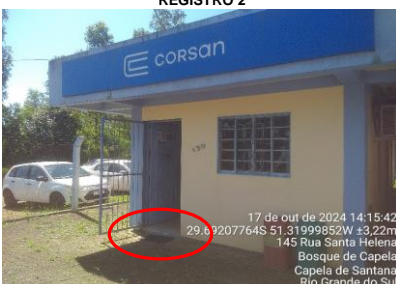
NC	CÓDIGO DA NC	UNIDADE	UNIDADE COMERCIAL
18	AE1.13	CONSTATAÇÃO	Degradu no acesso da porta. Ausência de acessibilidade na Unidade Comercial.
GRUPO	PRAZO	NÃO CONFORMIDADE	Condições não apropriadas para acessibilidade do público.
2	365 dias	OBSERVAÇÃO

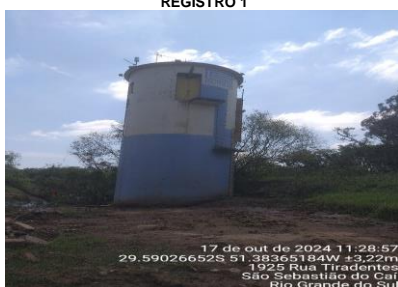
REGISTRO 1

NC	CÓDIGO DA NC	UNIDADE	CAPTAÇÃO SUPERFICIAL - CAP 01
19	A1.1	CONSTATAÇÃO	Ausência de placa de identificação.
GRUPO	PRAZO	NÃO CONFORMIDADE	Inexistência de placa de identificação da área da captação.
2	365 dias	OBSERVAÇÃO

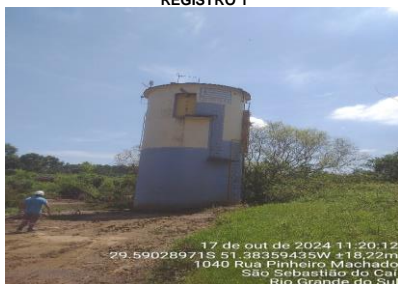
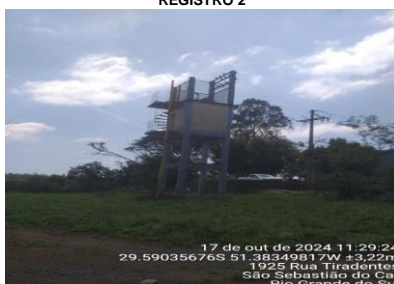
NC	CÓDIGO DA NC	UNIDADE	CAPTAÇÃO SUPERFICIAL - CAP 01
20	A1.3	CONSTATAÇÃO	Ausência de Portaria de outorga.
GRUPO	PRAZO	NÃO CONFORMIDADE	Deixar de prestar informações ao órgão fiscalizatório.
2	90 dias	OBSERVAÇÃO	Anexo II: Conforme Portaria 868/2013 - Validade: 16/07/2023. Protocolo renovação 2018/034.682

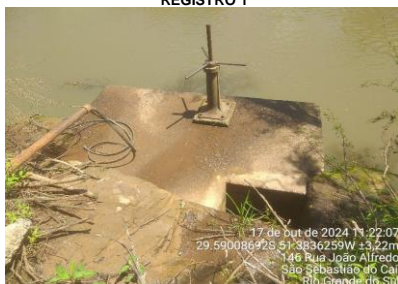
REGISTRO 1

NC	CÓDIGO DA NC	UNIDADE	CAPTAÇÃO SUPERFICIAL - CAP 01
21	A1.6	CONSTATAÇÃO	Ausência de controle de nível.
GRUPO	PRAZO	NÃO CONFORMIDADE	Falta de conservação e manutenção preventiva de unidade.
2	365 dias	OBSERVAÇÃO

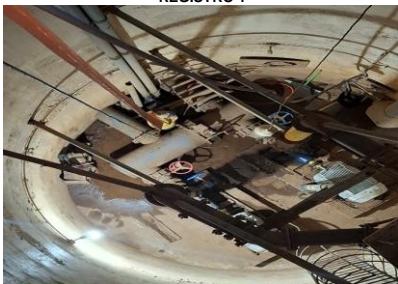
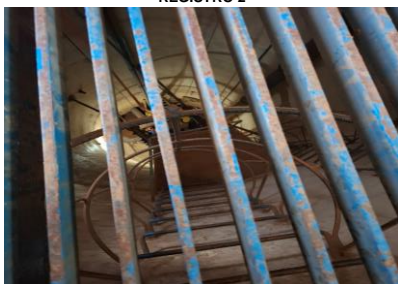
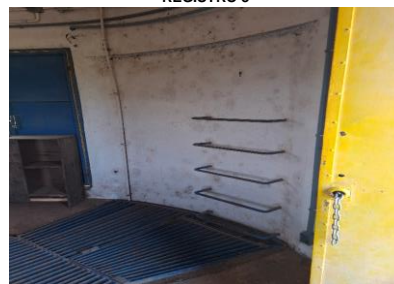
NC	CÓDIGO DA NC	UNIDADE	CAPTAÇÃO SUPERFICIAL - CAP 01
22	A1.7	CONSTATAÇÃO	Ausência de macromedidor.
GRUPO	PRAZO	NÃO CONFORMIDADE	Falta de conservação e manutenção preventiva de unidade.
2	365 dias	OBSERVAÇÃO

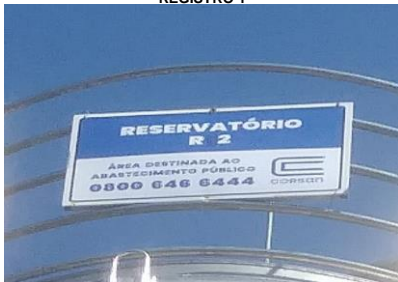
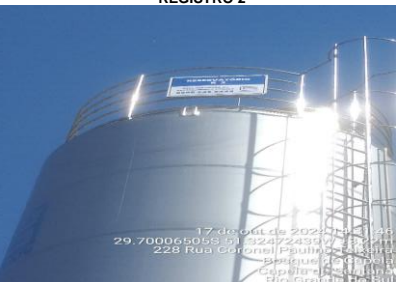
NC	CÓDIGO DA NC	UNIDADE	RESERVATÓRIO R2 - Praça - INOX - ELEVADO
23	-TNC12!P27	CONSTATAÇÃO	Erro de numeração de reservatório R3 (Praça) conforme informado no Anexo II.
GRUPO	PRAZO	NÃO CONFORMIDADE	Deixar de prestar informações ao órgão fiscalizatório.
2	90 dias	OBSERVAÇÃO	A numeração correta do reservatório: R2 (Praça).

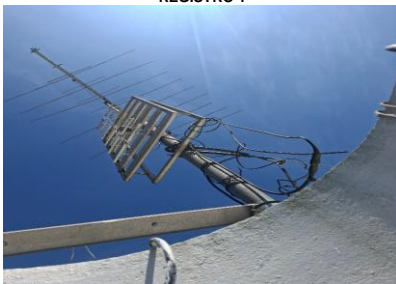
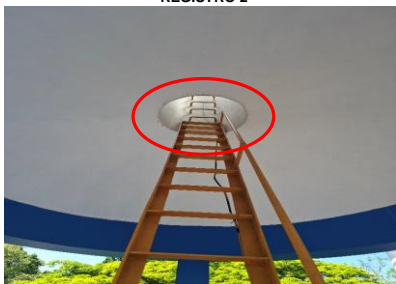
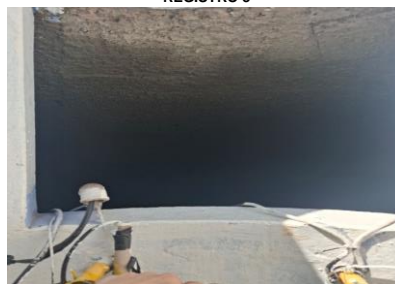
NC	CÓDIGO DA NC	UNIDADE	RESERVATÓRIO R2 - CONCRETO - ELEVADO (ETA)
25	A5.5	CONSTATAÇÃO	Ausência de grelhas de fechamento na parte superior e inferior do reservatório.
GRUPO	PRAZO	NÃO CONFORMIDADE	Ausência de tubulação de ventilação protegidas com tela e com cobertura que impeça a entrada de água de chuva e limite a entrada de poeira.
2	90 dias	OBSERVAÇÃO

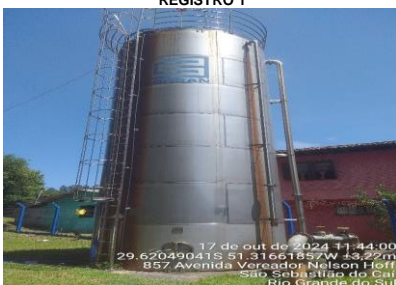
REGISTRO 1

NC	CÓDIGO DA NC	UNIDADE	RESERVATÓRIO R6 - INOX - APOIADO
28	A5.11	CONSTATAÇÃO	Ausência de limpeza no reservatório. Última inspeção 16/05/2023
GRUPO	PRAZO	NÃO CONFORMIDADE	Não prever a limpeza de reservatório de água no intervalo mínimo de um ano.
2	180 dias	OBSERVAÇÃO

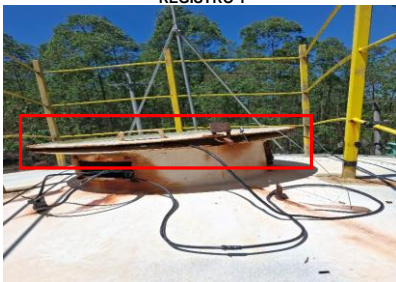
REGISTRO 1

NC	CÓDIGO DA NC	UNIDADE	RESERVATÓRIO R7 - METÁLICO - APOIADO
29	A5.5	CONSTATAÇÃO	Tampa do reservatório semi-aberta.
GRUPO	PRAZO	NÃO CONFORMIDADE	Ausência de abertura de inspeção fechada com tampa inteira dotada de dispositivo e travamento.
2	180 dias	OBSERVAÇÃO

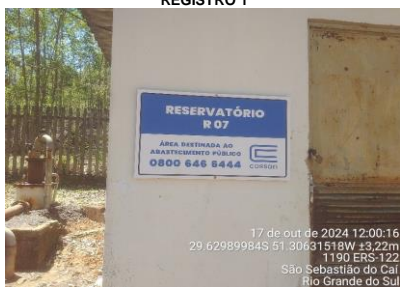
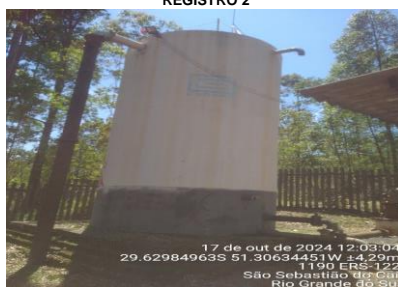
NC	CÓDIGO DA NC	UNIDADE	RESERVATÓRIO R7 - METÁLICO - APOIADO
31	A5.11	CONSTATAÇÃO	Ausência de limpeza no reservatório. Última inspeção 16/05/2023
GRUPO	PRAZO	NÃO CONFORMIDADE	Não prever a limpeza de reservatório de água no intervalo mínimo de um ano.
2	180 dias	OBSERVAÇÃO

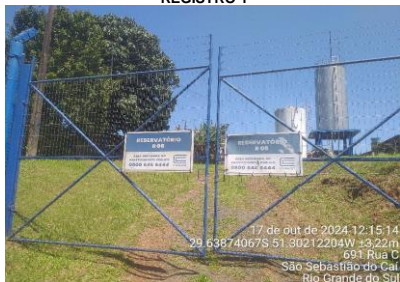
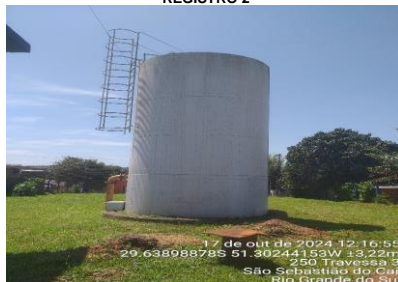
NC	CÓDIGO DA NC	UNIDADE	RESERVATÓRIO R8 - METÁLICO - APOIADO
32	A5.11	CONSTATAÇÃO	Ausência de limpeza no reservatório. Última inspeção 16/05/2023
GRUPO	PRAZO	NÃO CONFORMIDADE	Não prever a limpeza de reservatório de água no intervalo mínimo de um ano.
2	180 dias	OBSERVAÇÃO

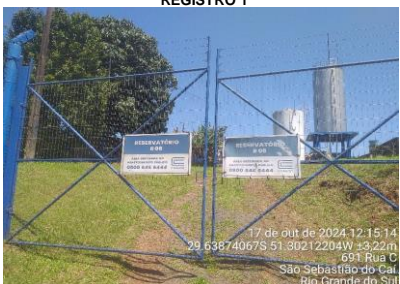
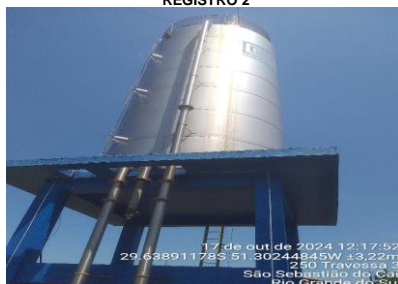
NC	CÓDIGO DA NC	UNIDADE	RESERVATÓRIO R9 - INOX - ELEVADO
33	A5.11	CONSTATAÇÃO	Ausência de limpeza no reservatório. Última inspeção 16/05/2023
GRUPO	PRAZO	NÃO CONFORMIDADE	Não prever a limpeza de reservatório de água no intervalo mínimo de um ano.
2	180 dias	OBSERVAÇÃO
