REGULAÇÃO RELATÓRIO TÉCNICO DE FISCALIZAÇÃO N. 1620/2024 - RTF

Fiscalização regular no Sistema de Abastecimento de Água e Sistema de Esgotamento Sanitário de Estância Velha/RS.

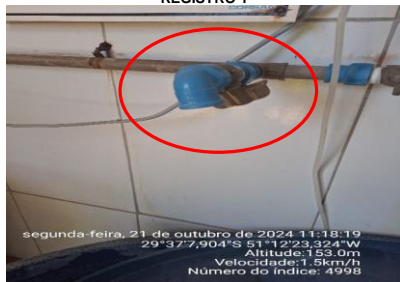
REGISTRO 1

NC	CÓDIGO DA NC	UNIDADE	POÇO MAG 01
2	A2.7	CONSTATAÇÃO	Vazamento aparente em registro (tubulação).
GRUPO	PRAZO	NÃO CONFORMIDADE	Perda de água e/ou não executar redução de perdas.
2	365 dias	OBSERVAÇÃO

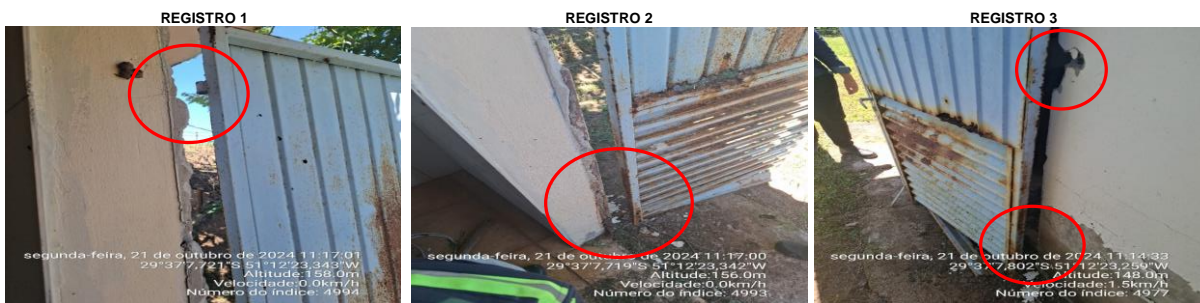
NC	CÓDIGO DA NC	UNIDADE	POÇO MAG 01
4	A2.9	CONSTATAÇÃO	Porta danificada sem dobradiças permitindo o acesso de pessoas não autorizadas.
GRUPO	PRAZO	NÃO CONFORMIDADE	Falta de conservação e manutenção preventiva de unidade.
2	365 dias	OBSERVAÇÃO

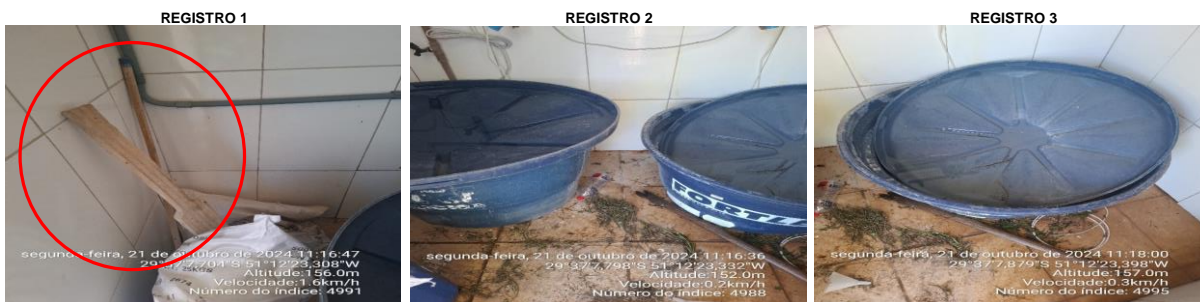
NC	CÓDIGO DA NC	UNIDADE	POÇO MAG 01
5	A2.10	CONSTATAÇÃO	Armazenamento inadequado de resíduos: tábuas, sacos de rafia, cabos de vassoura, etc. Ausência de limpeza, conservação e organização da unidade.
GRUPO	PRAZO	NÃO CONFORMIDADE	Acúmulo de resíduos em local inapropriado e/ou armazenamento inadequado.
2	90 dias	OBSERVAÇÃO

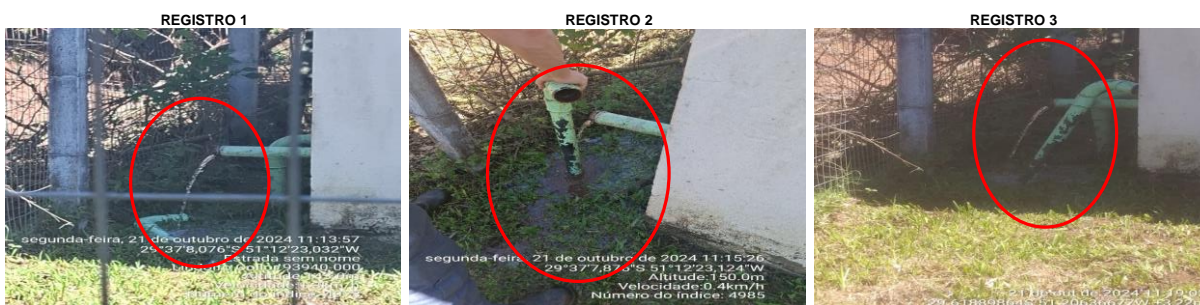
NC	CÓDIGO DA NC	UNIDADE	POÇO MAG 01
7	A2.16	CONSTATAÇÃO	Vazamento aparente na tubulação de ferro fundido.
GRUPO	PRAZO	NÃO CONFORMIDADE	Perda de água e/ou não executar redução de perdas.
2	365 dias	OBSERVAÇÃO

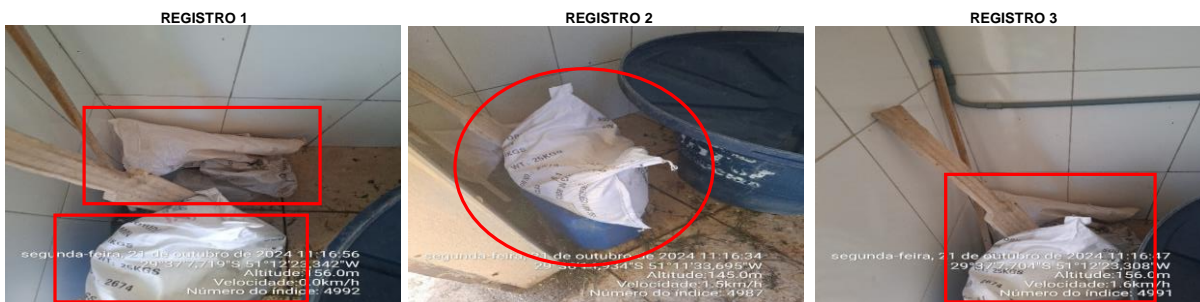
NC	CÓDIGO DA NC	UNIDADE	POÇO MAG 01
8	A2.22	CONSTATAÇÃO	Falta de organização em produtos químicos.
GRUPO	PRAZO	NÃO CONFORMIDADE	Armazenamento inadequado de produtos químicos.
2	90 dias	OBSERVAÇÃO

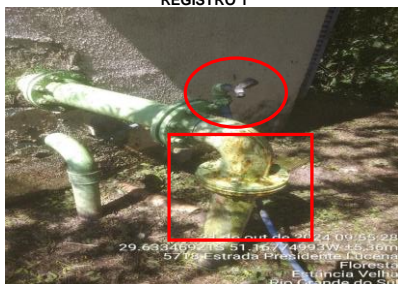
REGISTRO 1

NC	CÓDIGO DA NC	UNIDADE	POÇO EV 04
12	A2.16	CONSTATAÇÃO	Vazamento aparente em torneira externa do cavalete do poço.
GRUPO	PRAZO	NÃO CONFORMIDADE	Perda de água e/ou não executar redução de perdas.
2	365 dias	OBSERVAÇÃO

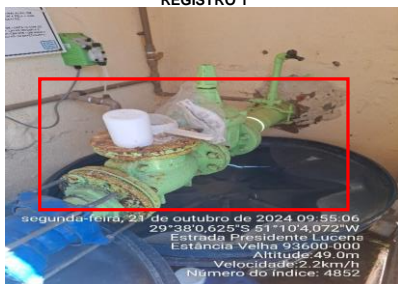
REGISTRO 1

NC	CÓDIGO DA NC	UNIDADE	POÇO EV 04
17	A2.7	CONSTATAÇÃO	Vazamento aparente na unidade.
GRUPO	PRAZO	NÃO CONFORMIDADE	Perda de água e/ou não executar redução de perdas.
2	365 dias	OBSERVAÇÃO

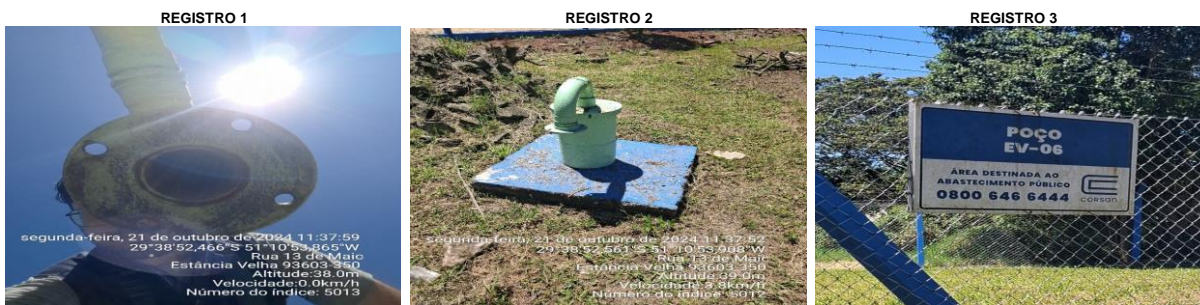
NC	CÓDIGO DA NC	UNIDADE	POÇO EV 06
22	-	CONSTATAÇÃO	Ausência de tela de proteção em tubulação de poço.
GRUPO	PRAZO	NÃO CONFORMIDADE	Ausência de tubulação de ventilação protegidas com tela e com cobertura que impeça a entrada de água de chuva e limite a entrada de poeira.
2	90 dias	OBSERVAÇÃO

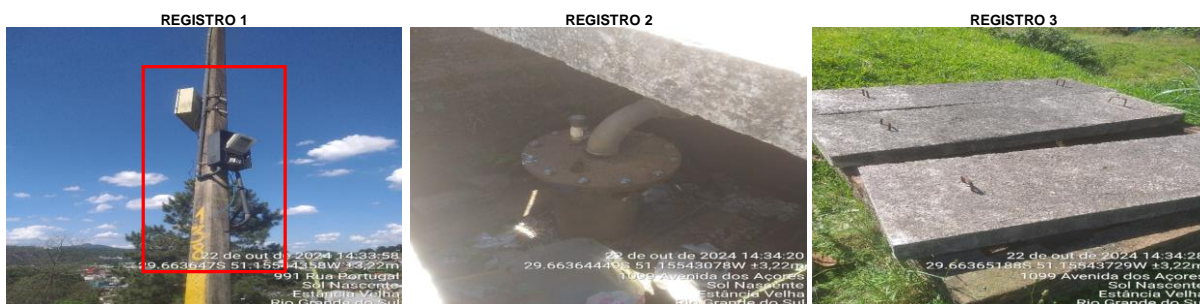
NC	CÓDIGO DA NC	UNIDADE	EBAT 02 (BOOSTER AÇORES)
24	A3.1	CONSTATAÇÃO	Ausência de identificação.
GRUPO	PRAZO	NÃO CONFORMIDADE	Inexistência de placa de identificação da área da EBA.
2	365 dias	OBSERVAÇÃO

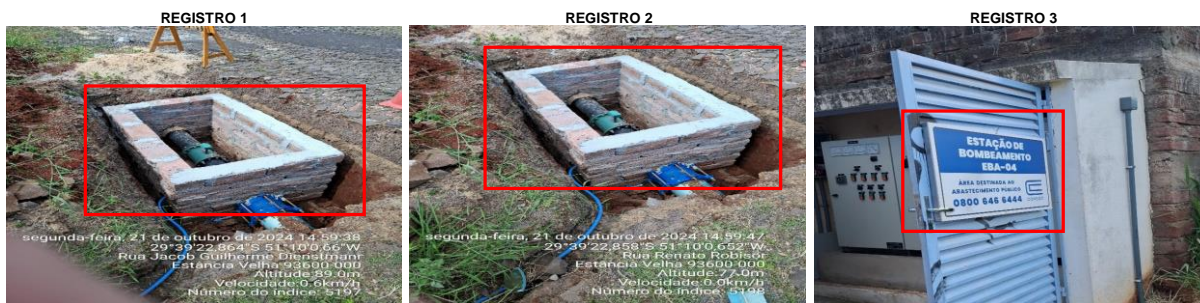
NC	CÓDIGO DA NC	UNIDADE	EBAT 04 (NOVA ESTÂNCIA)
25	A3.8	CONSTATAÇÃO	Ausência de tampa de concreto na pista de rolamento.
GRUPO	PRAZO	NÃO CONFORMIDADE	Não proporcionar a segurança das edificações e dos operadores.
2	365 dias	OBSERVAÇÃO

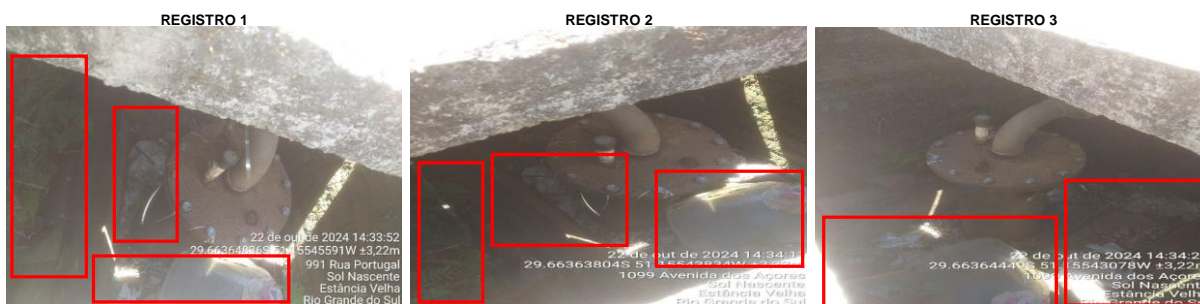
NC	CÓDIGO DA NC	UNIDADE	EBAT 02 (BOOSTER AÇORES)
27	A3.9	CONSTATAÇÃO	Presença de resíduos dentro da caixa de bomba: Plásticos, sacos de ráfia e vegetação. Ausência de limpeza, conservação e organização da unidade.
GRUPO	PRAZO	NÃO CONFORMIDADE	Acúmulo de resíduos em local inapropriado e/ou armazenamento inadequado.
2	90 dias	OBSERVAÇÃO

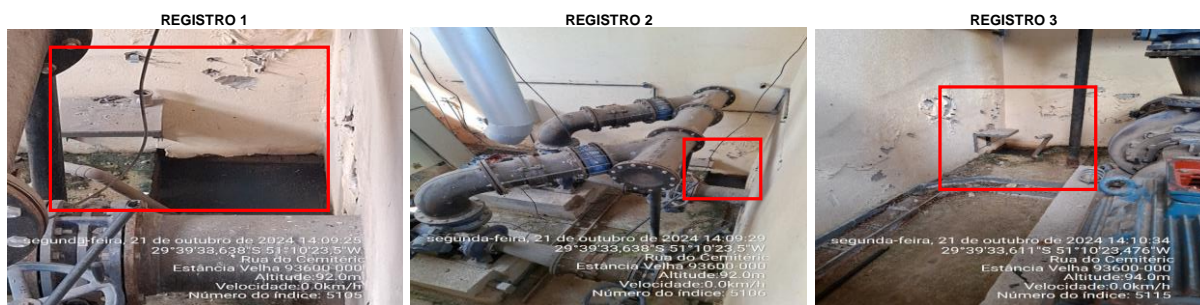
NC	CÓDIGO DA NC	UNIDADE	EBAT 06 (PORTÃO)
28	A3.6	CONSTATAÇÃO	Ausência de bomba de drenagem.
GRUPO	PRAZO	NÃO CONFORMIDADE	Drenagem da estrutura inadequada.
2	365 dias	OBSERVAÇÃO

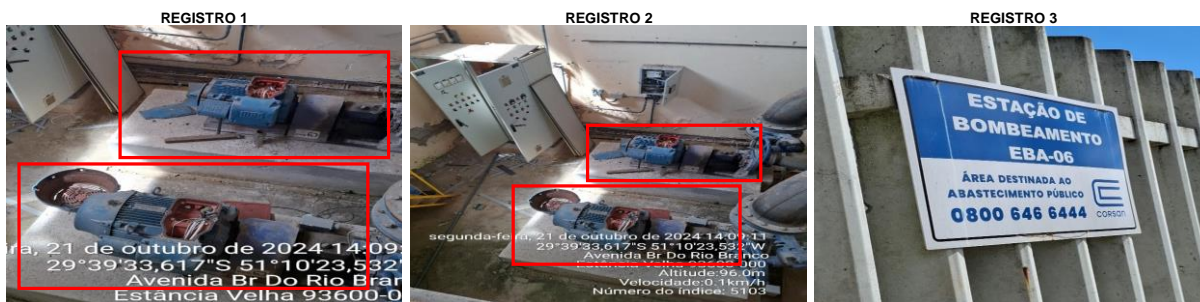
NC	CÓDIGO DA NC	UNIDADE	EBAT 06 (PORTÃO)
29	A3.7	CONSTATAÇÃO	Bomba principal e reserva inoperantes.
GRUPO	PRAZO	NÃO CONFORMIDADE	Falta de conservação e manutenção preventiva de unidade.
2	365 dias	OBSERVAÇÃO

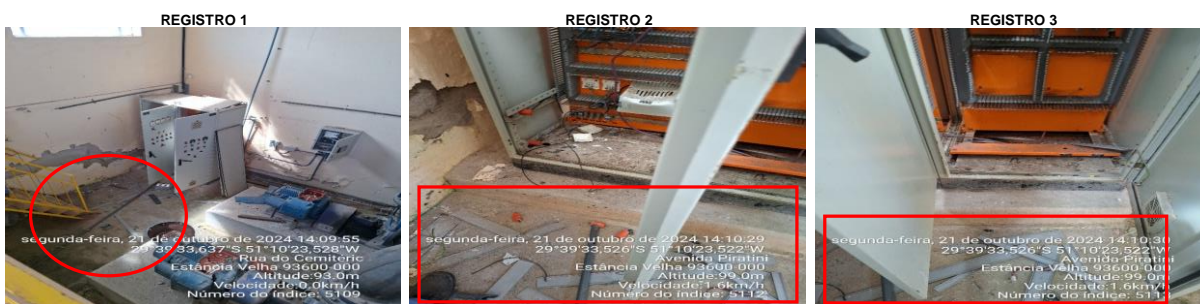
NC	CÓDIGO DA NC	UNIDADE	EBAT 06 (PORTÃO)
30	A3.9	CONSTATAÇÃO	Presença de resíduos na EBAT 06. Ausência de limpeza, conservação e organização da unidade.
GRUPO	PRAZO	NÃO CONFORMIDADE	Acúmulo de resíduos em local inapropriado e/ou armazenamento inadequado.
2	90 dias	OBSERVAÇÃO

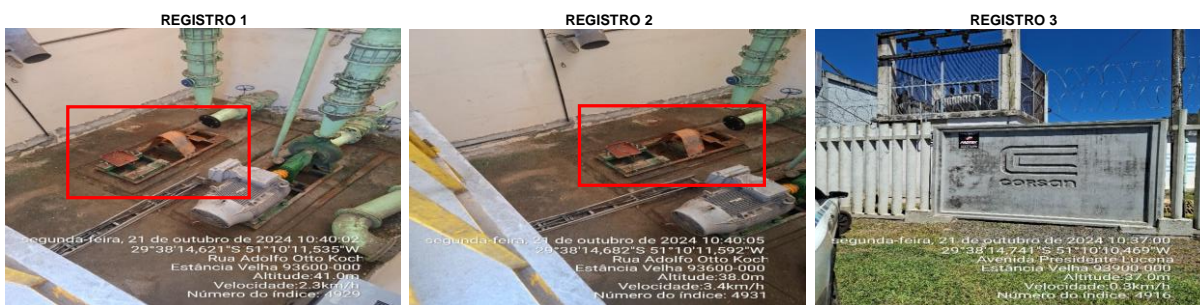
NC	CÓDIGO DA NC	UNIDADE	EBAT 07 (EVIV)
31	A3.4	CONSTATAÇÃO	Ausência de bomba reserva.
GRUPO	PRAZO	NÃO CONFORMIDADE	Ausência de bomba reserva devidamente instalada para acionamento imediato.
2	180 dias	OBSERVAÇÃO

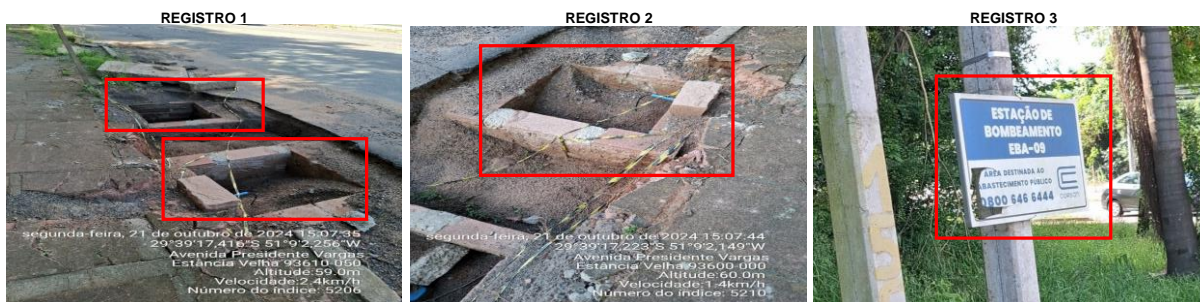
NC	CÓDIGO DA NC	UNIDADE	EBAT 09 (ALTO DA COLINA)
32	A3.8	CONSTATAÇÃO	Ausência de tampa nas caixas do macromedidor e registro, na pista de rolamento.
GRUPO	PRAZO	NÃO CONFORMIDADE	Não proporcionar a segurança das edificações e dos operadores.
2	365 dias	OBSERVAÇÃO

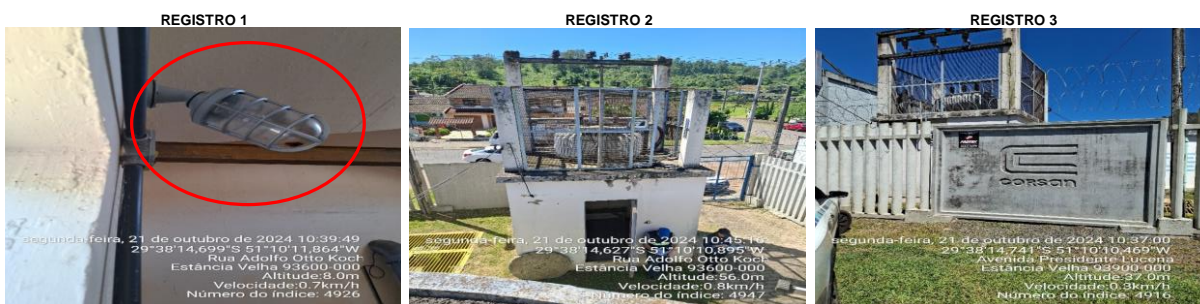
NC	CÓDIGO DA NC	UNIDADE	EBAT 07 (EVIV)
33	A3.7	CONSTATAÇÃO	Lâmpada interna queimada.
GRUPO	PRAZO	NÃO CONFORMIDADE	Não proporcionar a segurança das edificações e dos operadores.
2	90 dias	OBSERVAÇÃO

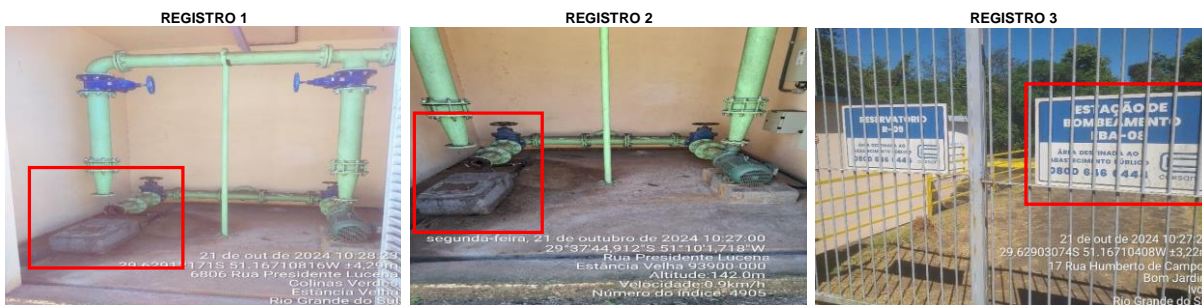
NC	CÓDIGO DA NC	UNIDADE	EBAT 08 (LOTEAMENTO ALAMEDA DAS FLORES)
34	A3.4	CONSTATAÇÃO	Ausência de bomba reserva.
GRUPO	PRAZO	NÃO CONFORMIDADE	Ausência de bomba reserva devidamente instalada para acionamento imediato.
2	180 dias	OBSERVAÇÃO

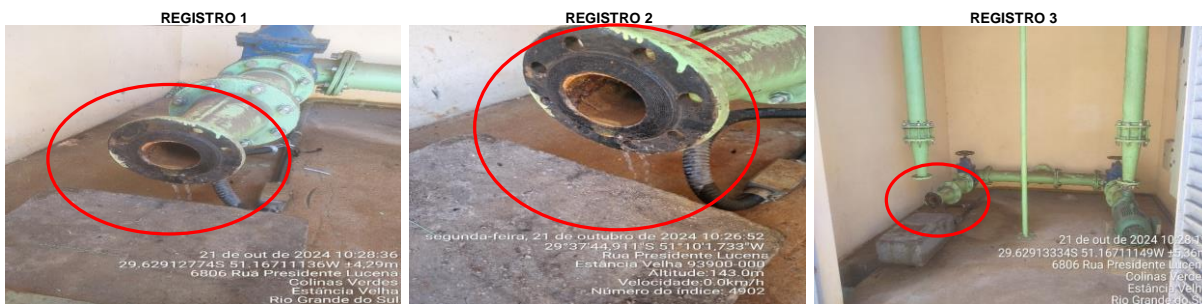
NC	CÓDIGO DA NC	UNIDADE	EBAT 08 (LOTEAMENTO ALAMEDA DAS FLORES)
35	A3.5	CONSTATAÇÃO	Vazamento aparente na tubulação da bomba.
GRUPO	PRAZO	NÃO CONFORMIDADE	Perda de água e/ou não executar redução de perdas.
2	365 dias	OBSERVAÇÃO

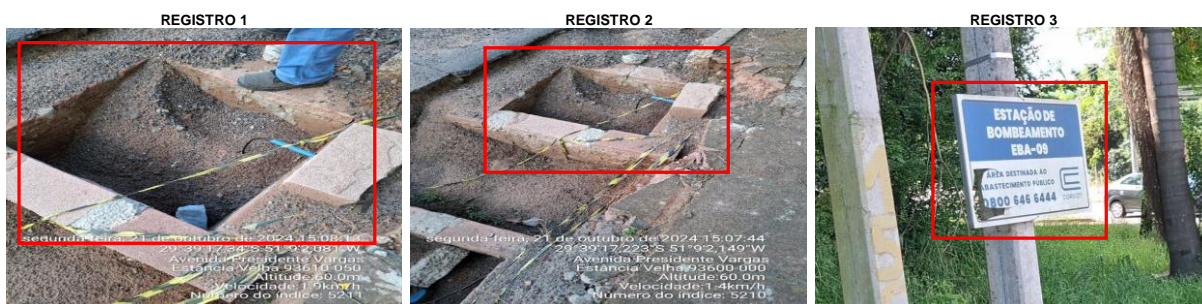
NC	CÓDIGO DA NC	UNIDADE	EBAT 09 (ALTO DA COLINA)
36	A3.9	CONSTATAÇÃO	Macromedidor coberto por areia e pó de brita.
GRUPO	PRAZO	NÃO CONFORMIDADE	Falta de conservação e manutenção preventiva de unidade.
2	365 dias	OBSERVAÇÃO

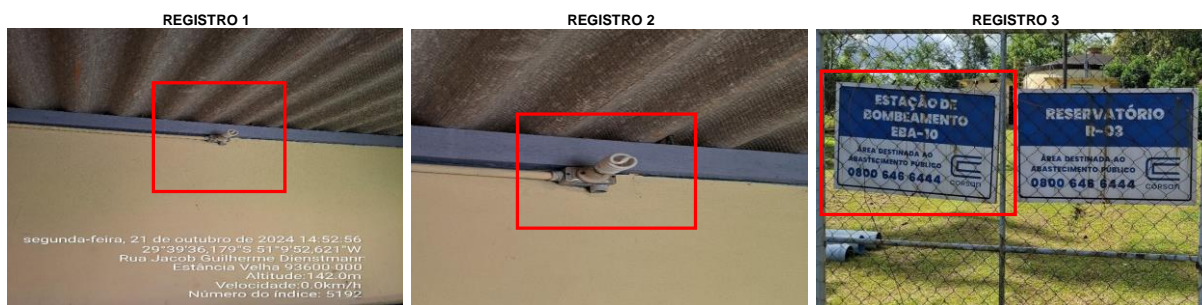
NC	CÓDIGO DA NC	UNIDADE	EBAT 10 (LOTEAMENTO UNIÃO)
37	A2.8	CONSTATAÇÃO	Lâmpada interna queimada.
GRUPO	PRAZO	NÃO CONFORMIDADE	Não proporcionar a segurança das edificações e dos operadores.
2	90 dias	OBSERVAÇÃO

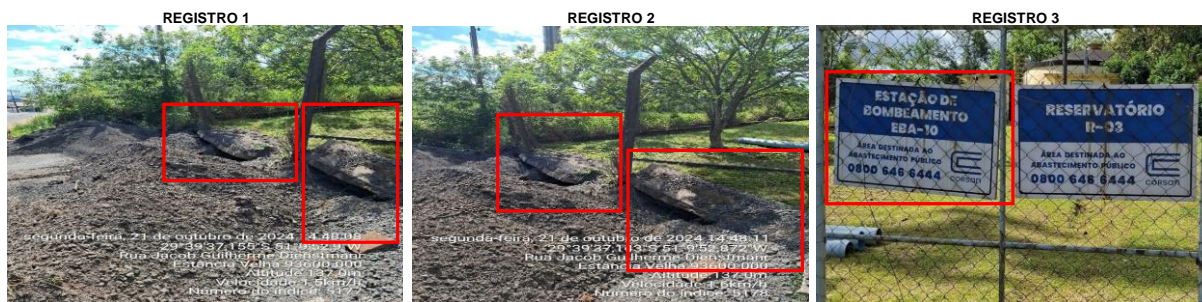
NC	CÓDIGO DA NC	UNIDADE	EBAT 10 (LOTEAMENTO UNIÃO)
38	A3.2	CONSTATAÇÃO	Cercamento danificado devido ao acúmulo de materiais: Brita e Pó de Brita.
GRUPO	PRAZO	NÃO CONFORMIDADE	Não isolar a área dando condição ao acesso de pessoas não-autorizadas e sem garantir bom estado de limpeza do local.
2	365 dias	OBSERVAÇÃO

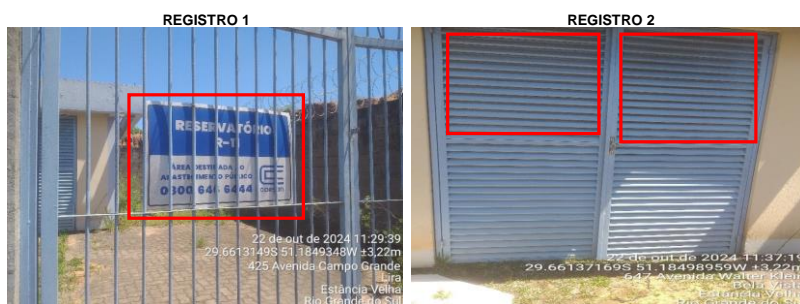
NC	CÓDIGO DA NC	UNIDADE	EBAT 11 (LOTEAMENTO ALTOS HORIZONTES)
39	A3.1	CONSTATAÇÃO	Ausência de placa de identificação.
GRUPO	PRAZO	NÃO CONFORMIDADE	Inexistência de placa de identificação da área da EBA.
2	365 dias	OBSERVAÇÃO	Consta somente placa de identificação do reservatório R11.

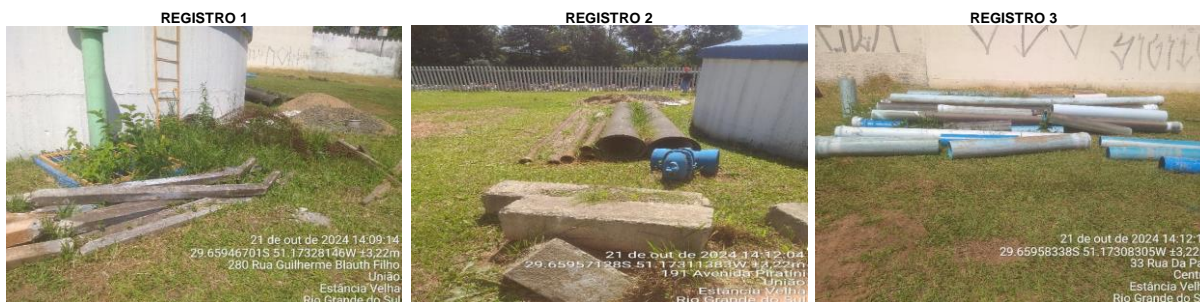
NC	CÓDIGO DA NC	UNIDADE	RESERVATÓRIO R2
47	A5.15	CONSTATAÇÃO	Acúmulo de materiais: Tubulação e conexões em PVC e ferro fundido, blocos de concreto, registros, brita, areia, etc.
GRUPO	PRAZO	NÃO CONFORMIDADE	Acúmulo de resíduos em local inapropriado e/ou armazenamento inadequado.
2	90 dias	OBSERVAÇÃO

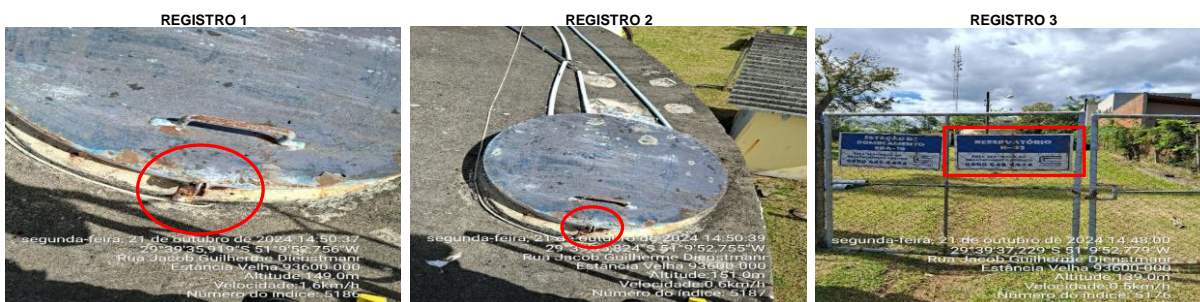
NC	CÓDIGO DA NC	UNIDADE	RESERVATÓRIO R3
48	A5.5	CONSTATAÇÃO	Ausência de lacre na tampa do reservatório.
GRUPO	PRAZO	NÃO CONFORMIDADE	Ausência de abertura de inspeção fechada com tampa inteiriça dotada de dispositivo e travamento.
2	180 dias	OBSERVAÇÃO

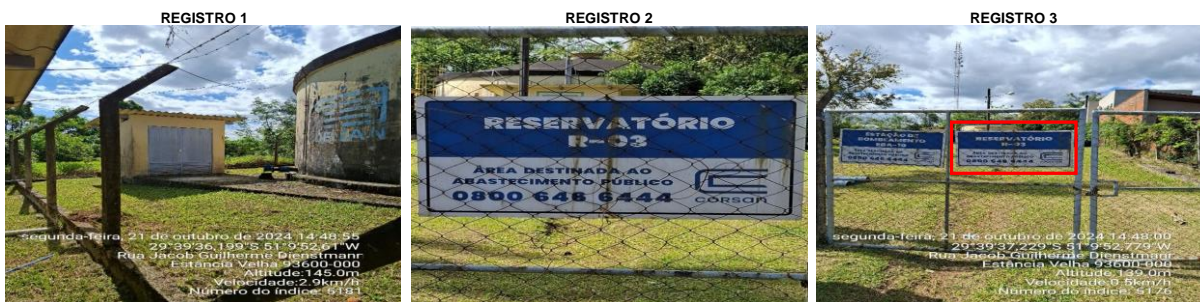
NC	CÓDIGO DA NC	UNIDADE	RESERVATÓRIO R3
50	A5.11	CONSTATAÇÃO	Ausência de limpeza do reservatório. Última inspeção: Setembro/2022.
GRUPO	PRAZO	NÃO CONFORMIDADE	Não prever a limpeza de reservatório de água no intervalo mínimo de um ano.
2	180 dias	OBSERVAÇÃO

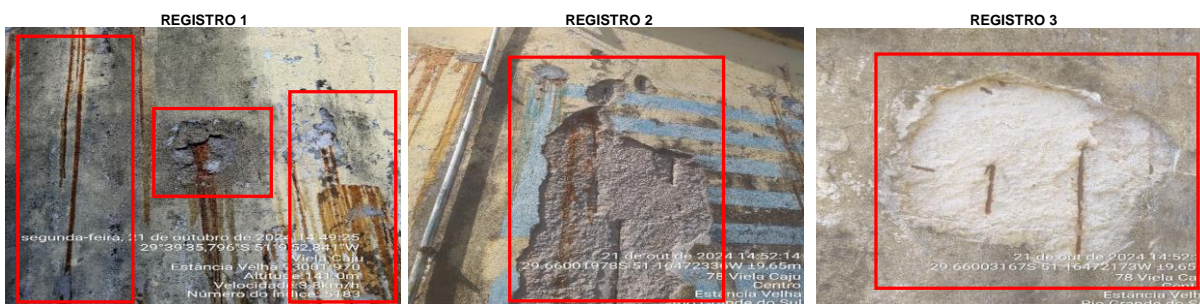
NC	CÓDIGO DA NC	UNIDADE	RESERVATÓRIO R3
51	A5.16	CONSTATAÇÃO	Ferragem exposta em diversos pontos do reservatório colocando em risco a segurança das edificações e operadores.
GRUPO	PRAZO	NÃO CONFORMIDADE	Não proporcionar a segurança das edificações e dos operadores.
2	365 dias	OBSERVAÇÃO

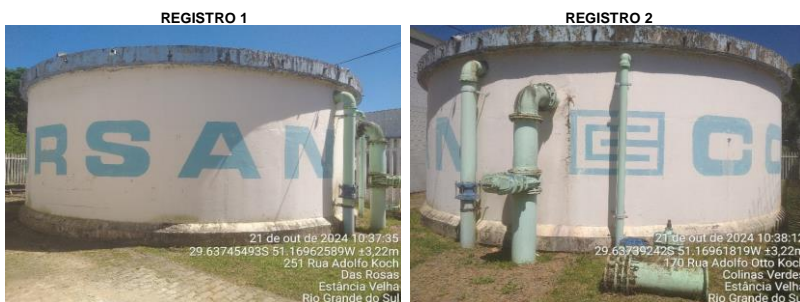
NC	CÓDIGO DA NC	UNIDADE	RESERVATÓRIO R7
53	A5.11	CONSTATAÇÃO	Ausência de limpeza do reservatório. Última inspeção: Setembro/2022.
GRUPO	PRAZO	NÃO CONFORMIDADE	Não prever a limpeza de reservatório de água no intervalo mínimo de um ano.
2	180 dias	OBSERVAÇÃO

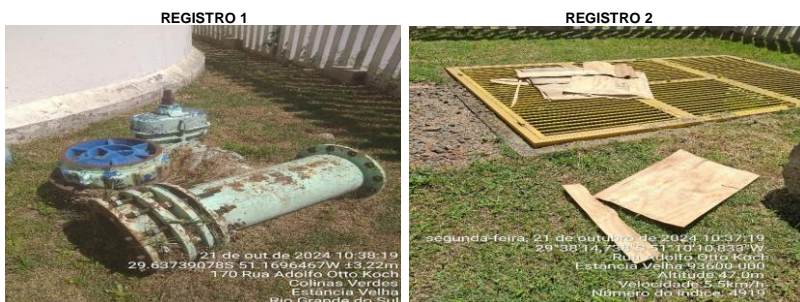
NC	CÓDIGO DA NC	UNIDADE	RESERVATÓRIO R7
54	A5.17	CONSTATAÇÃO	Acúmulo de materiais: tubulação e conexões de ferro fundido, registro, pedaços de madeira.
GRUPO	PRAZO	NÃO CONFORMIDADE	Acúmulo de resíduos em local inapropriado e/ou armazenamento inadequado.
2	90 dias	OBSERVAÇÃO

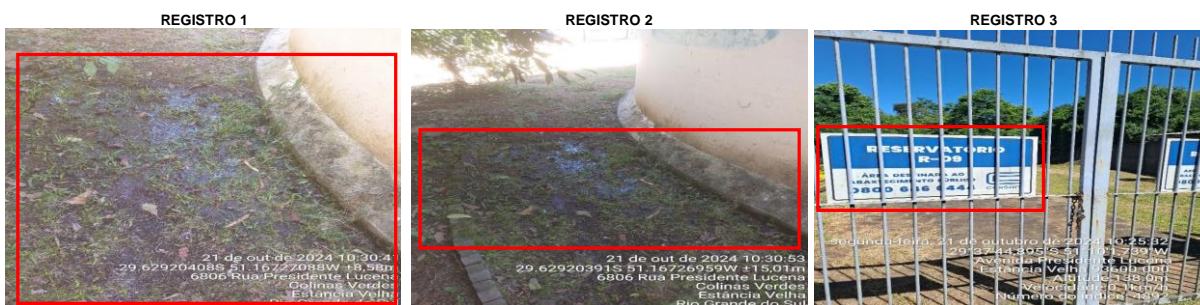
NC	CÓDIGO DA NC	UNIDADE	RESERVATÓRIO R9
55	A5.4	CONSTATAÇÃO	Vazamento aparente no reservatório.
GRUPO	PRAZO	NÃO CONFORMIDADE	Perda de água e/ou não executar redução de perdas.
2	365 dias	OBSERVAÇÃO

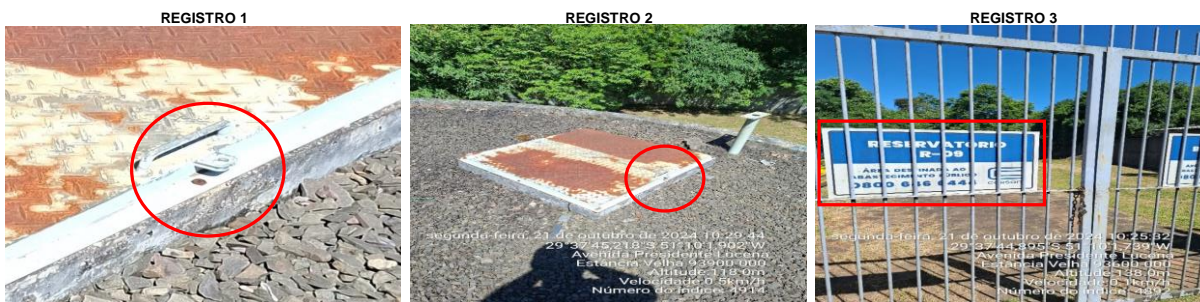
NC	CÓDIGO DA NC	UNIDADE	RESERVATÓRIO R9
56	A5.5	CONSTATAÇÃO	Ausência de lacre na tampa do reservatório.
GRUPO	PRAZO	NÃO CONFORMIDADE	Ausência de abertura de inspeção fechada com tampa inteiriça dotada de dispositivo e travamento.
2	180 dias	OBSERVAÇÃO

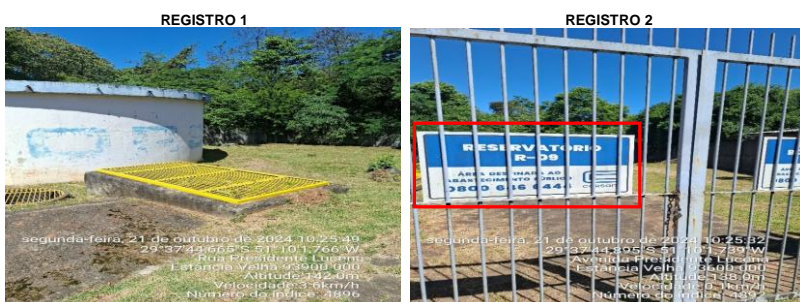
NC	CÓDIGO DA NC	UNIDADE	RESERVATÓRIO R9
57	A5.11	CONSTATAÇÃO	Ausência de limpeza do reservatório. Última inspeção: Setembro/2022.
GRUPO	PRAZO	NÃO CONFORMIDADE	Não prever a limpeza de reservatório de água no intervalo mínimo de um ano.
2	180 dias	OBSERVAÇÃO

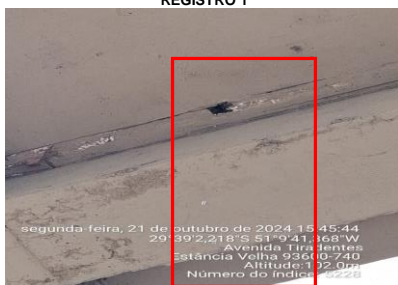
REGISTRO 1

NC	CÓDIGO DA NC	UNIDADE	RESERVATÓRIO R10
58	A5.4	CONSTATAÇÃO	Vazamento aparente no reservatório.
GRUPO	PRAZO	NÃO CONFORMIDADE	Perda de água e/ou não executar redução de perdas.
2	365 dias	OBSERVAÇÃO

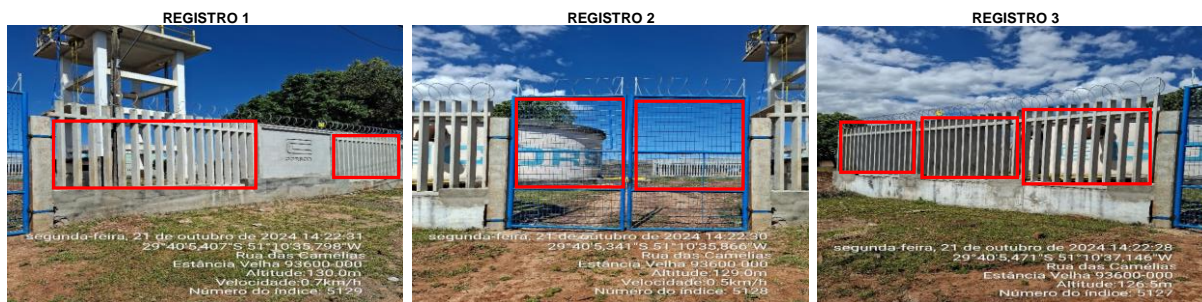
NC	CÓDIGO DA NC	UNIDADE	RESERVATÓRIO R12
65	A5.1	CONSTATAÇÃO	Ausência de placa de identificação.
GRUPO	PRAZO	NÃO CONFORMIDADE	Inexistência de placa de identificação do reservatório.
2	365 dias	OBSERVAÇÃO

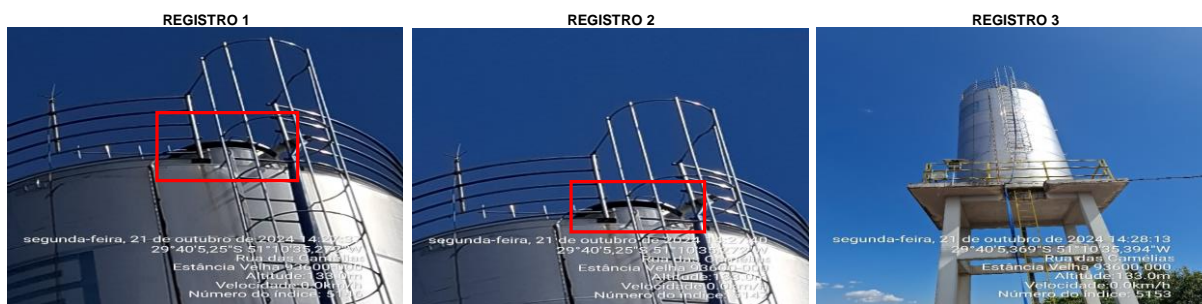
NC	CÓDIGO DA NC	UNIDADE	RESERVATÓRIO R12
66	A5.5	CONSTATAÇÃO	Tampa do reservatório aberta e sem lacre.
GRUPO	PRAZO	NÃO CONFORMIDADE	Ausência de abertura de inspeção fechada com tampa inteira dotada de dispositivo e travamento.
2	180 dias	OBSERVAÇÃO

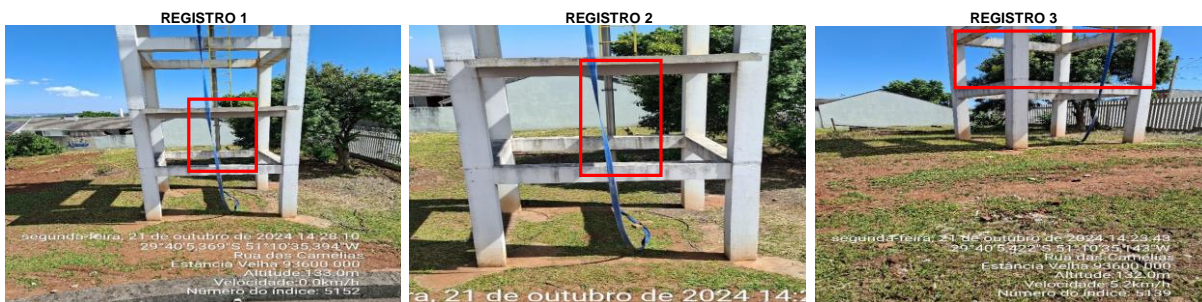
NC	CÓDIGO DA NC	UNIDADE	RESERVATÓRIO R12
71	A5.16	CONSTATAÇÃO	Ausência de escada fixa no 2º pavimento da estrutura do reservatório para acesso do mesmo.
GRUPO	PRAZO	NÃO CONFORMIDADE	Não proporcionar a segurança das edificações e dos operadores.
2	365 dias	OBSERVAÇÃO	Durante a fiscalização realizada em 21/10/2024 não foi possível acessar o reservatório R12, devido a ausência de escada no 2º pavimento da estrutura do reservatório.

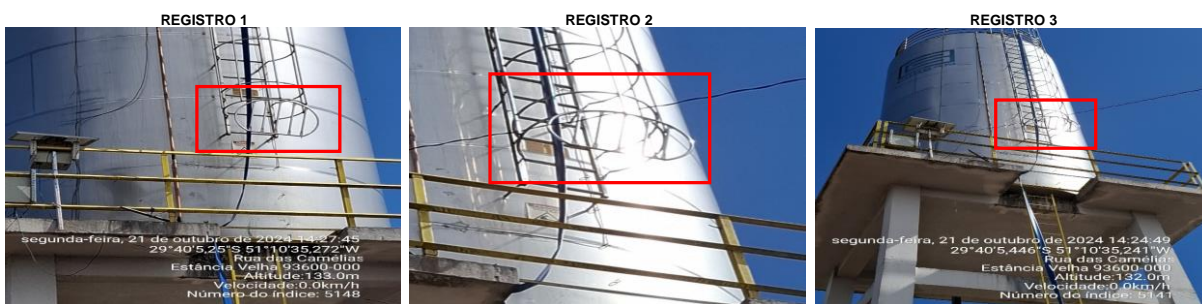
NC	CÓDIGO DA NC	UNIDADE	RESERVATÓRIO R12
72	A5.17	CONSTATAÇÃO	Grade de acesso do reservatório aberta e sem lacre.
GRUPO	PRAZO	NÃO CONFORMIDADE	Ausência de abertura de inspeção fechada com tampa inteiriça dotada de dispositivo e travamento.
2	180 dias	OBSERVAÇÃO
